平成31年2月7日

厚生労働省子ども家庭局子育て支援課  
経済産業省産業保安グループガス安全室

児童福祉施設等における埋設ガス管等の耐震化の推進について（依頼）

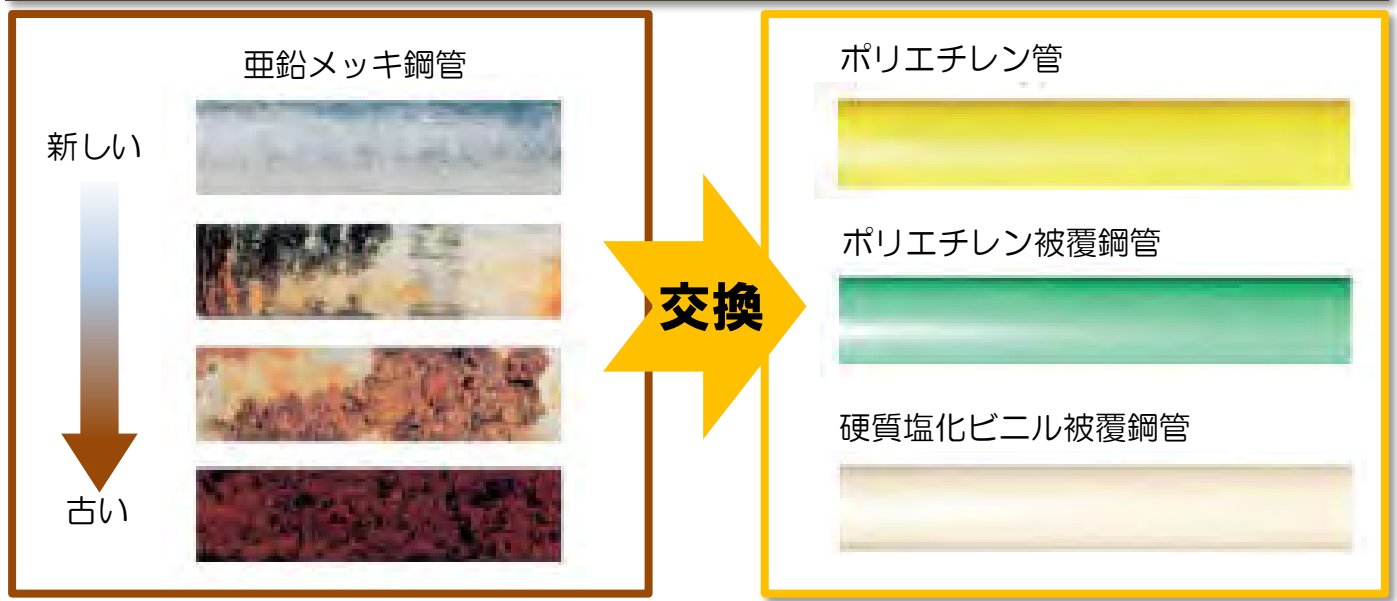
□ 目に見えない土の中で、ガス管の腐食が進行している可能性があります。

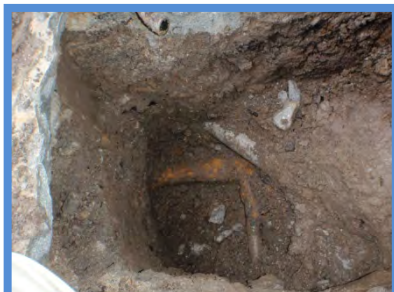
○埋設年数 : 50年  
○建物 : 雑居ビル  
○所在地 : 北海道

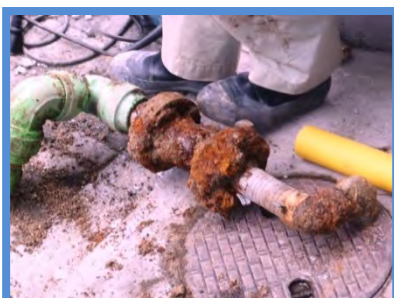
○埋設年数 : 50年  
○建物 : マンション・アパート  
○所在地 : 広島県広島市

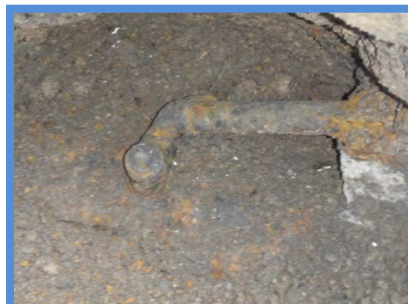
○埋設年数 : 50年  
○建物 : 雑居ビル  
○所在地 : 北海道札幌市

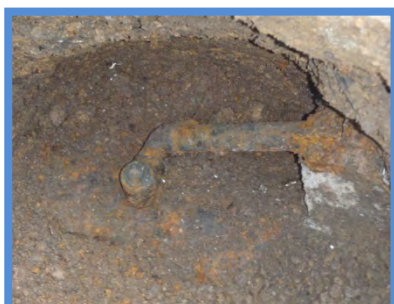
○埋設年数 : 49年  
○建物 : 雑居ビル  
○所在地 : 北海道

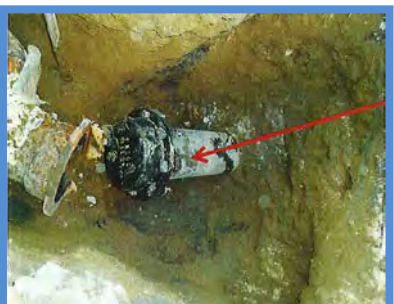
○埋設年数 : 48年  
○建物 : 雑居ビル  
○所在地 : 東京都品川区

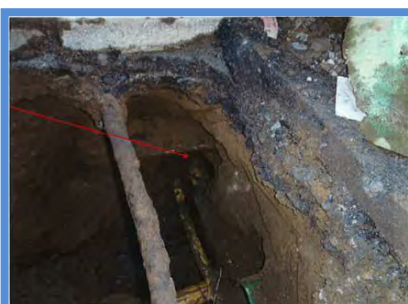
○埋設年数 : 48年  
○建物 : ホテル  
○所在地 : 東京都港区

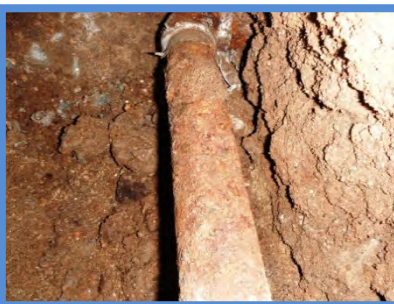
○埋設年数 : 48年  
○建物 : 雑居ビル  
○所在地 : 広島県呉市

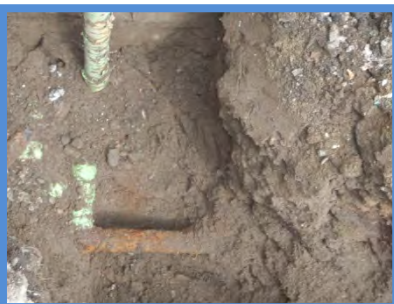
○埋設年数 : 45年  
○建物 : 雑居ビル  
○所在地 : 北海道札幌市

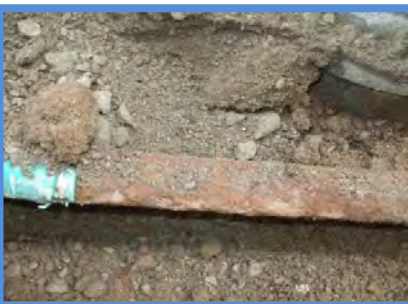
○埋設年数 : 45年  
○建物 : 雑居ビル  
○所在地 : 新潟県長岡市

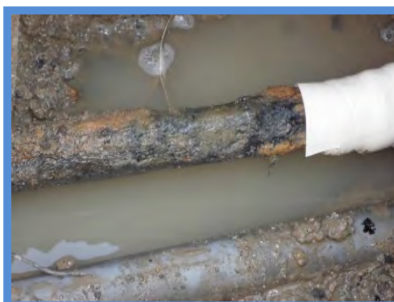
○埋設年数 : 45年  
○建物 : マンション・アパート  
○所在地 : 三重県津市

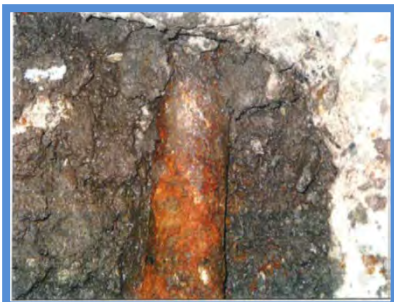
○埋設年数 : 43年  
○建物 : マンション・アパート  
○所在地 : 東京都台東区

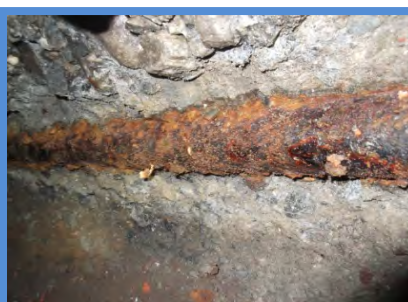
○埋設年数 : 43年  
○建物 : 雑居ビル  
○所在地 : 静岡県沼津市

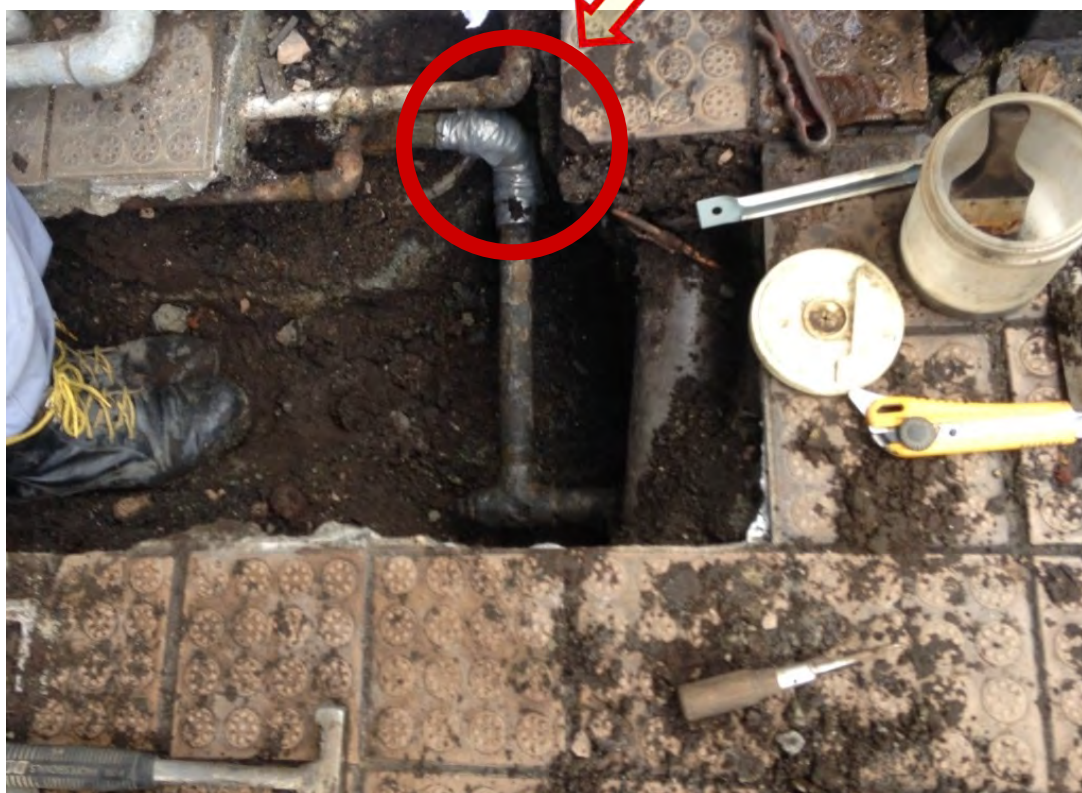
灯外内管の被害：ねじ接合(亜鉛メッキ鋼管)の亀裂・折損, 腐食等 × 185箇所

→ 継手破損部や腐食孔からのガス漏れが発生  
テープシール修理や入替修理等に対応

テープ巻き修理済
