施 設 名	本梅川	I_{ℓ}
提案区分	安心·安全整備	ľ
提案箇所	南丹市園部町宍人仲ノ前 仲ノ前橋右岸側下流へ70m	
提案内容	ガードレールの設置	
現在の状況	平成27年度災害関連事業で竣工した区間であり、既設橋の取合いのみガードレールがある。	
位置図	本	
平面図	国際国宗人	
(0)	京都府自治体情報化推進協議会 PASCO(C)INCREMENTP

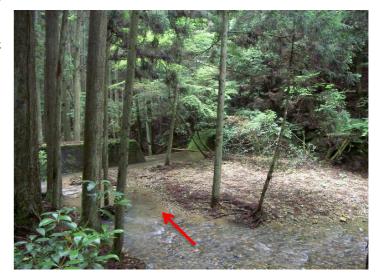
仍以公牙王正师于不	-
施 設 名	長谷川(砂防)	L
提案区分	安心·安全整備	ľ
提案箇所	南丹市園部町宍人 長谷川堰堤	
提案内容	堰堤堆積土砂の撤去	
現在の状況	土砂堆積が見られるが、山腹固定の効果を発揮していると思われる。	
位置図	(A)	
平面図	(C) 京都府自治体情報化推進協議会 (C) PASCO (C) INCREMENTE

〇上流の堰堤

実施しない

(砂防設備としての機能上、支障がない。経過観察を続ける。)

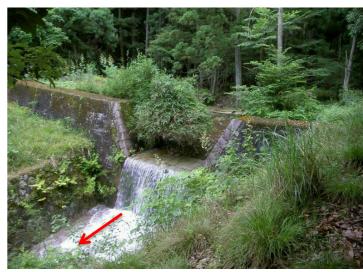
〇下流の堰堤

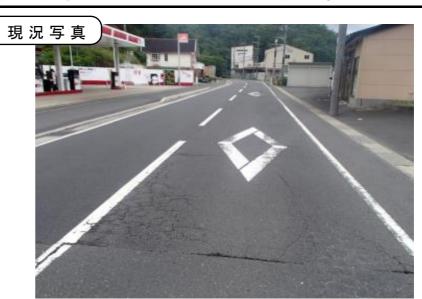
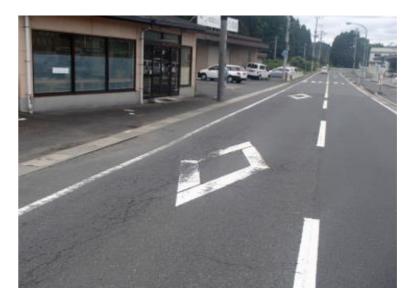
府民公募型整備事業	(
施設名	京都日吉美山線	_
提案区分	安心·安全整備	
提案箇所	南丹市日吉町保野田 グリーン日吉付近	
提 案 内 容	舗装改良	
現在の状況	路面の凹凸や側溝との段差など損傷が激しく、走行しにくい状況	
	日吉図書室 及大学前駅 ・ 上保野田 ・ 「 ・ ・ ・ ・ ・ ・ ・ ・ ・ ・ ・ ・ ・ ・ ・ ・ ・	
(C) 京都府 (C) PASC(自治体情報化推進協議会 (C) INCREMENTP	
平面図	•

実施①

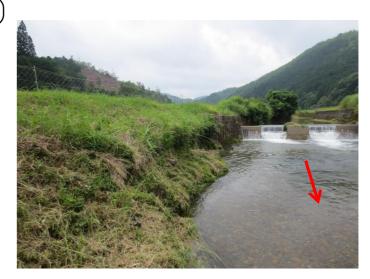
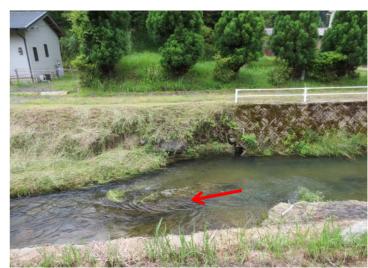
現 況 写 真

施 設 名	田原川	
提案区分	安心·安全整備	
提案箇所	南丹市日吉町佐々江 津戸15付近 津戸18付近	
提 案 内 容	護岸修繕	
現在の状況	護岸が崩れている

実施②

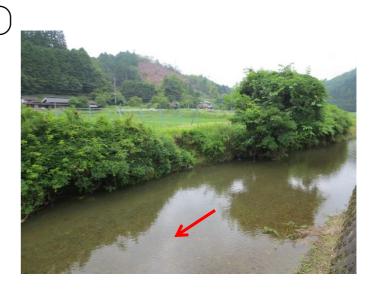
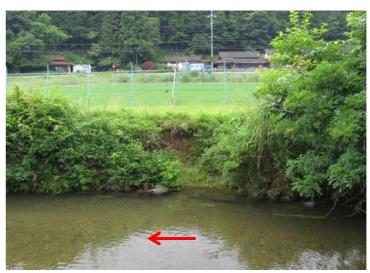
現況写真

施 設 名	田原川	
提案区分	安心·安全整備	
提 案 箇 所	南丹市日吉町佐々江 津戸14付近 堰の約25m上流	
提案内容	護岸修繕	
現在の状況	護岸が崩れている

実施②

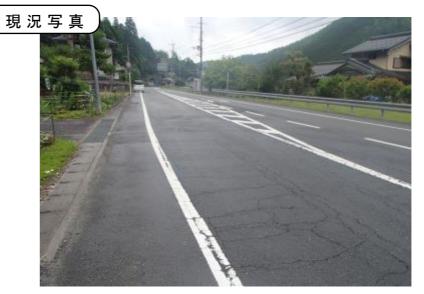
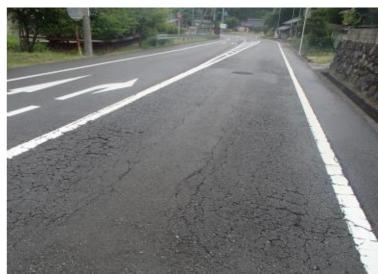
現 在 の 状 況 路面が最大5cm程凹むなど損傷が激しく、走行しにくい状況

実施①

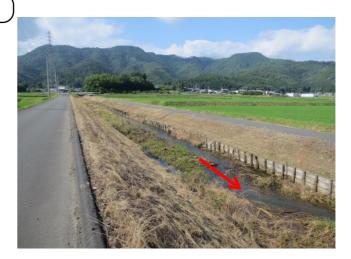
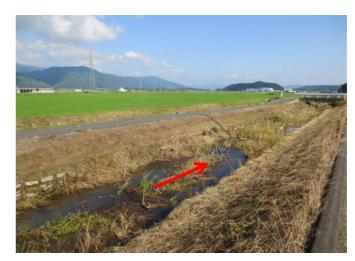
現況写真

現 在 の 状 況 板柵工が破損している。

一部実施②

(損傷の著しい箇所のみコンクリート 柵工を実施(H28-60と同一))
