府民公募型整備事業【安心・安全整備】（ 市町協働型 ・ **府民提案型** ）

番号	審査番号 243 (受付番号 105)		写真	
路線・河川名等	二級河川 栃谷川

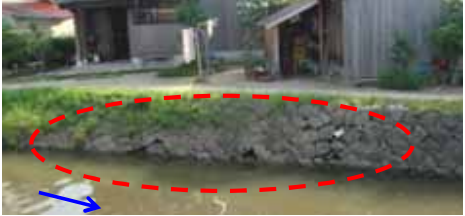
<p data-bbox="1659 560 1980 596">石積護岸の部分的な崩壊</p>

所在地	京丹後市久美浜町仲町地内			
現在の状況及び提案内容	現況	河口より上流100m付近の左岸側の石積が4箇所ほど部分的に崩れている。		
実施内容	提案	コンクリートブロック積・堤防の高上げ	工種	実施しない
位置図	 		<p data-bbox="1541 847 1727 879">説明図面</p>  	
備考	一定区間の改修が必要となり、大規模工事となる。経過観測を行う。

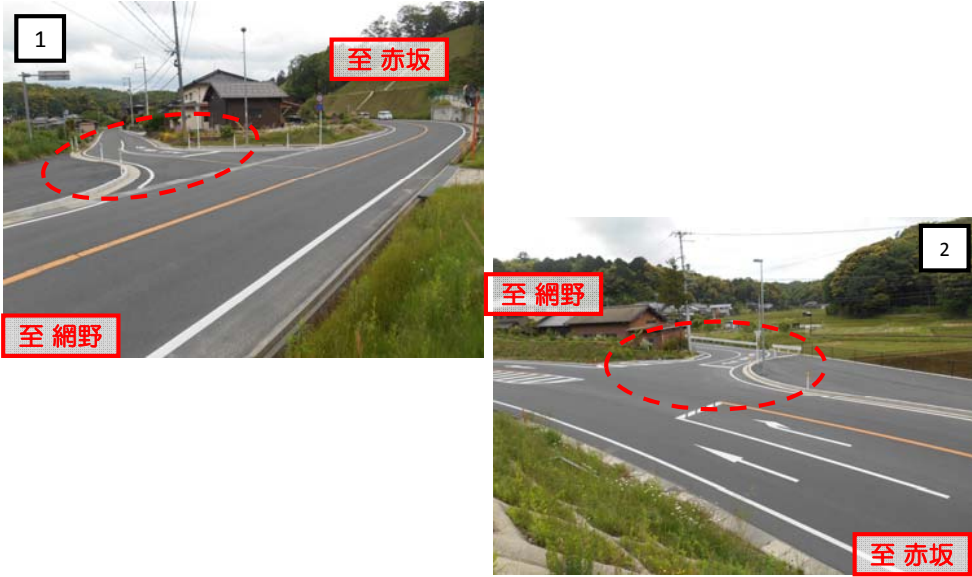
番号	審査番号 213（受付番号 108）		写 真	
路線・河川名等	一般府道 網野峰山線（17号）			
所在地	京丹後市峰山町石丸 地内 石丸地内の府道網野峰山線のバイパス工事によりできた旧府道とバイパス接続部・T字路			
現在の状況 及 提案内容	現況	(1)赤坂側の接続部が直角、カーブを曲がりきれず歩道に進入した事がある。また夜間、歩道を直進走行する恐れがある (2)バイパスから旧府道に入る際、進入口がわからず危険である

提案	(1)赤坂側、カーブの手前から視線誘導（矢印）標識を設置 (2)旧府道への進入口がわかるようバイパスに「石丸」を表記 右・左折の矢印付標識を赤坂側網野側に設置、小字地名板の設置		
実施内容	工種	①標識設置工（矢印付標識） ②実施しない		
	規模	①N=2箇所		
位置図

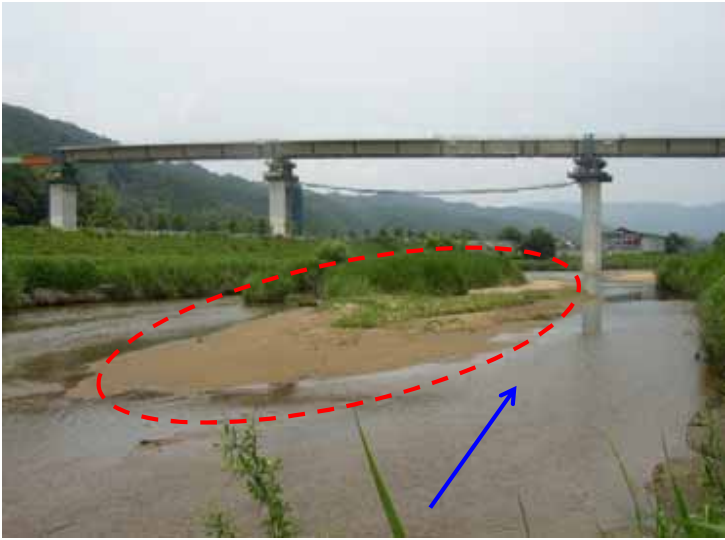
現在の状況及び提案内容	現況	川の中に土砂が堆積して中洲ができていますので、水の流れを阻害しており豪雨時には氾濫の危険性がある。	
	提案	浚渫を実施し豪雨時にも水が円滑に流れるようにしてほしい。	
実施内容	工種	浚渫	
	規模	延長 L = 90m (一部実施)	
位置図

<p>延長 90m</p> <p>浚渫 $A=36.7m^2$ 河川断面積 $A'=361.7m^2 \times 10\%=36.17m^2 > A$</p>
備考	受付番号18と同様。 土砂堆積箇所のみ実施する。

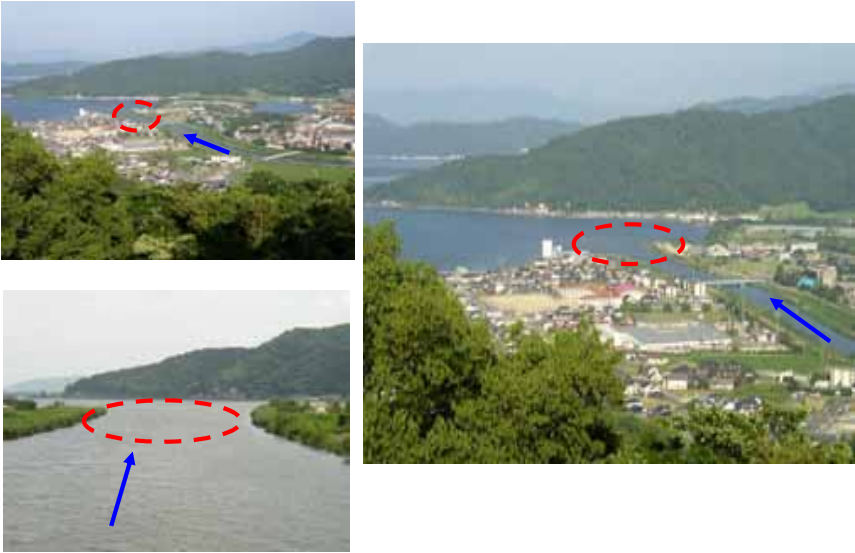
番号	審査番号 327 (受付番号 116)		写真	
路線・河川名等	二級河川 野田川			
所在地	与謝野町岩滝地内			
現在の状況 及 提案内容	現況	野田川と阿蘇海が合流する付近で土砂の堆積とカキの異常発生により河床が浅くなっている。また野田川河口付近の河床にも土砂が堆積している。河川断面が阻害され豪雨時に堤防の越水や、堤防の決壊が懸念されている。また、夏場には繁茂したアオサが腐って悪臭を放つ。

備考	河川管理機能上緊急性が低い。環境整備に係わることは対象外。

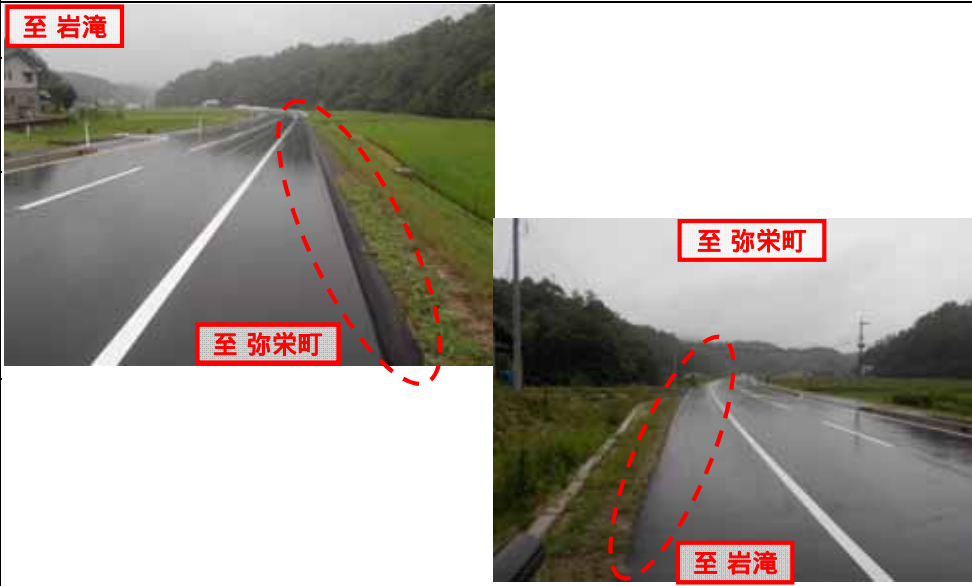
所在地	京丹後市大宮町久住（久住バイパス）			
現在の状況 及 提案内容	現況	久住バイパス完成に伴い交通量も多くなり、走行車両の速度超過も目立ちます。車の転落事故や、農作業者の危険も考えられます。		
実施内容	工種	ガードレール、デリネータ（スノーポール）設置工		
	規模	延長600mのうち一部区間		
位置図

<p>(C)京都府自治体情報化推進協議会 (C)PASCO (C)INCREMENTP</p>		説明図面	
備考	ガードレールは設置基準に適合するところのみ設置

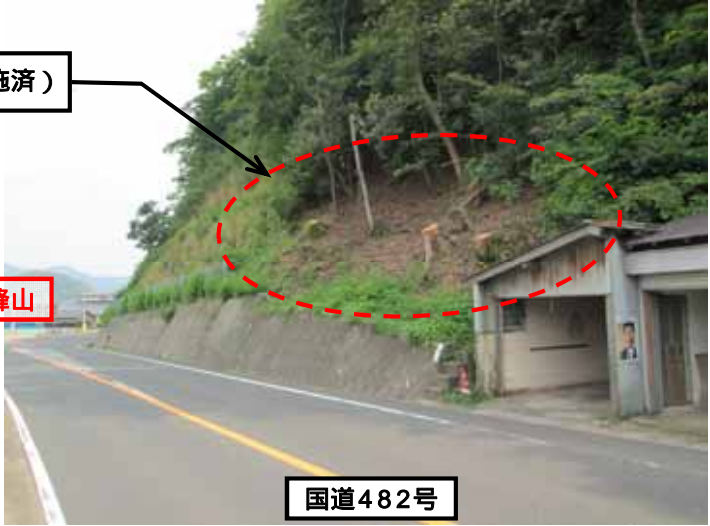
現在の状況 及 提案内容	現況	法面の雑木が非常に大きくなり、丹後こども園、丹後中学校の通学路であるため危険である。	
	提案	雑木の伐採	
実施内容	工種	実施しない(維持管理で実施済)	
	規模		
位置図

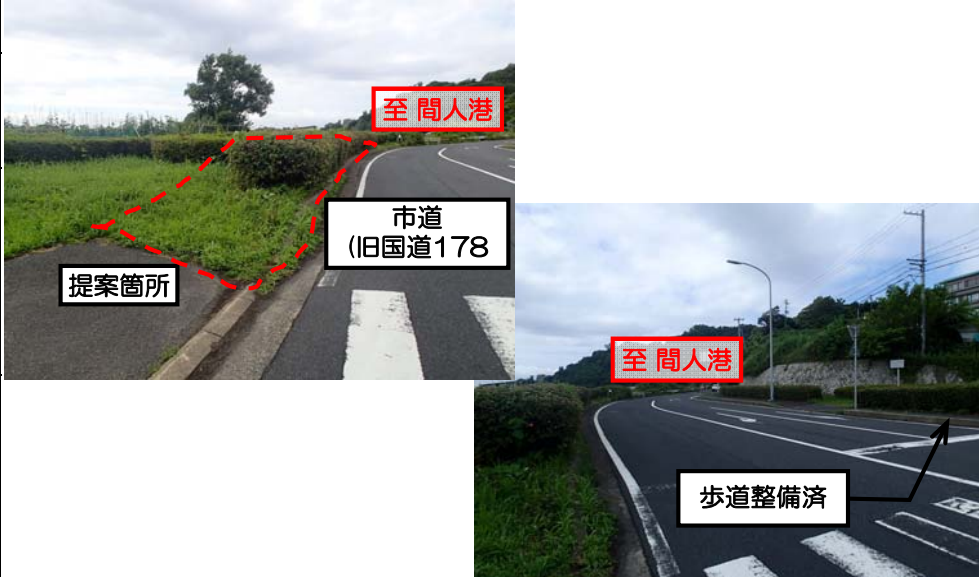
所在地	京丹後市 丹後町 間人 地内			
現在の状況 及 提案内容	現況	路側帯の植栽が大きくなり、歩行者の発見が遅れて危ない。	<p data-bbox="1541 852 1727 879">説明図面</p>

提案	歩道設置又は定期的な草刈り		
実施内容	工種	実施しない		
	規模			
位置図

備考	当該箇所は、市道部分であり、対象外
