府民公募型整備事業【安心・安全整備】（ 市町協働型 ・ **府民提案型** ）

| 番号 | 審査番号 373 (受付番号 208) | | 写真 | | |
| 路線・河川名等 | 普通河川 女布谷川 | | | | |

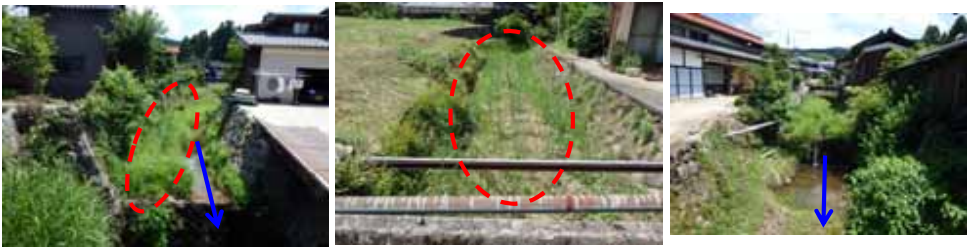
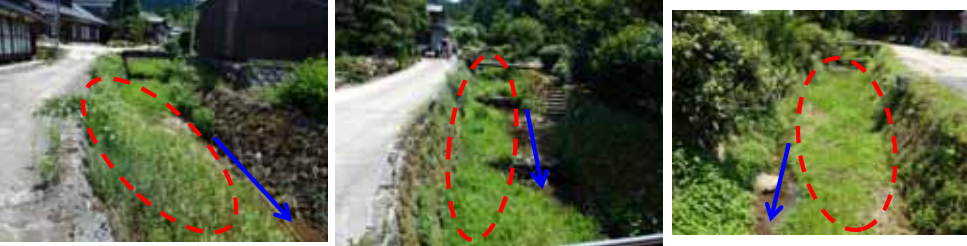
| 現在の状況 及 提案内容 | 現況 | 河川に多くの土砂が堆積しているため、洪水等が起きた時に住宅が密集しているため災害につながる恐れがある。 | | | |

| | 提案 | 三年前に府道から約200mの区間を撤去している。その上流から土砂の浚渫を行う。 | | | |
| 備考 | 京都府管理施設がないため。普通河川（砂防河川）の通常維持管理は市で対応するものであり対象外。 | | | | |

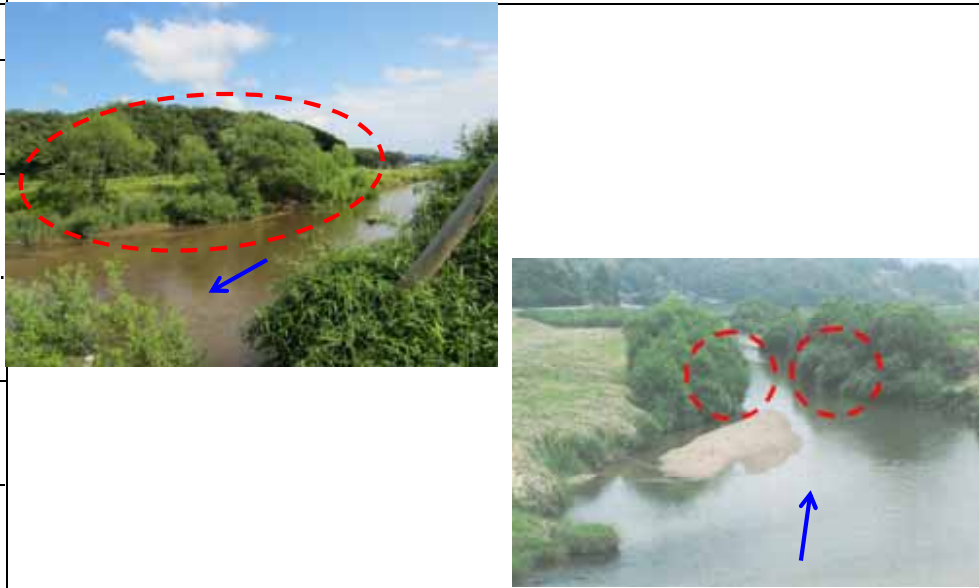
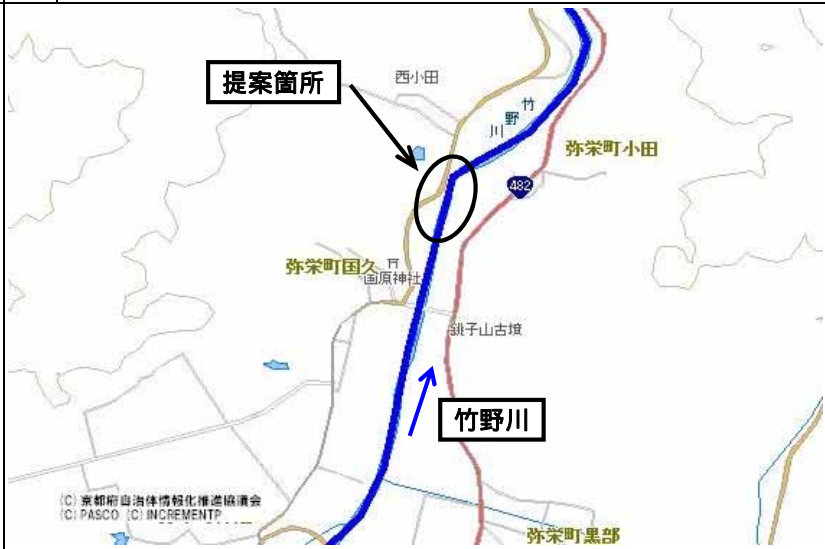
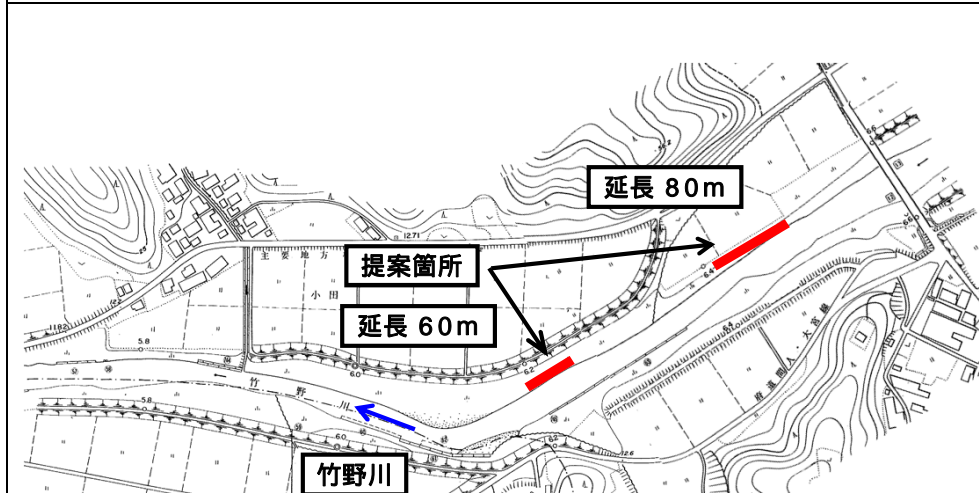
| 番号 | 審査番号 358 (受付番号 216) | | 写真 | |

| 現在の状況 及 提案内容 | 現況 | 河川敷の柳に野鳥が生息し、水稻減収の原因となっている。伐採をしたくても、区民の手に負えなくなっている。増水時は河川幅を狭めることになっている。 | | |

| | 提案 | 伐採を行い、水稻減収の原因排除と、洪水の要因を減らして欲しい。 | | |
| 実施内容 | 工種 | 伐採工 | | |
| | 規模 | 140m (一部実施) | | |

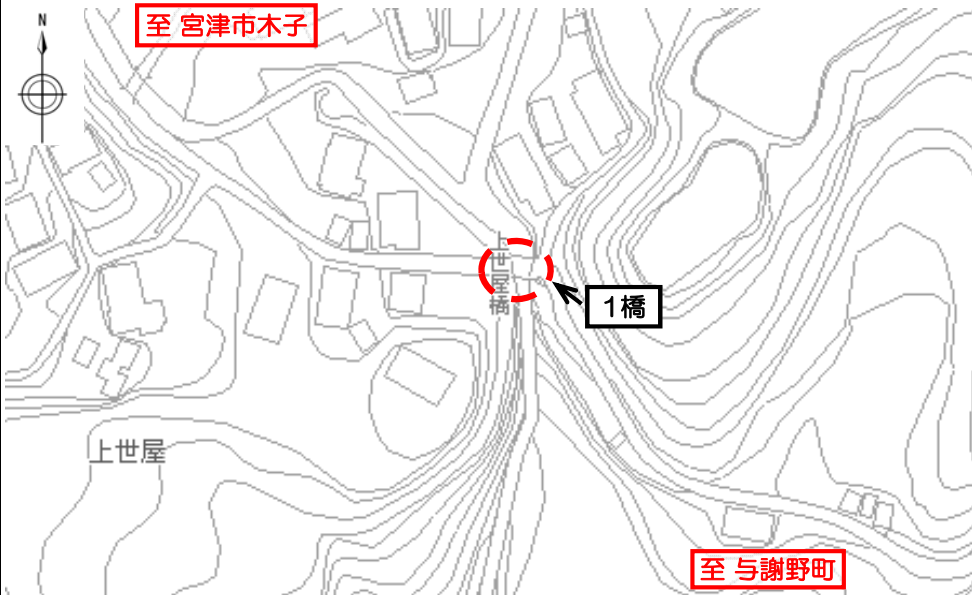
| 番号 | 審査番号 045（受付番号 222） | | 写 真 | |

| 現在の状況 及 提 案 内 容 | 現況 | 橋台と主桁が接する箇所のコンクリートが剥がれ落ち、鉄筋が露出していて危険であることから早急な点検を要望する。また、雨が降ると橋の排水溝が詰まり、水が溜まり通行の障害になりやすい。 | | |

| 備 考 | 別途事業で点検を実施予定 （H21年度に橋梁点検を実施し、当面の対応は必要なし。今年度点検予定） | | | |

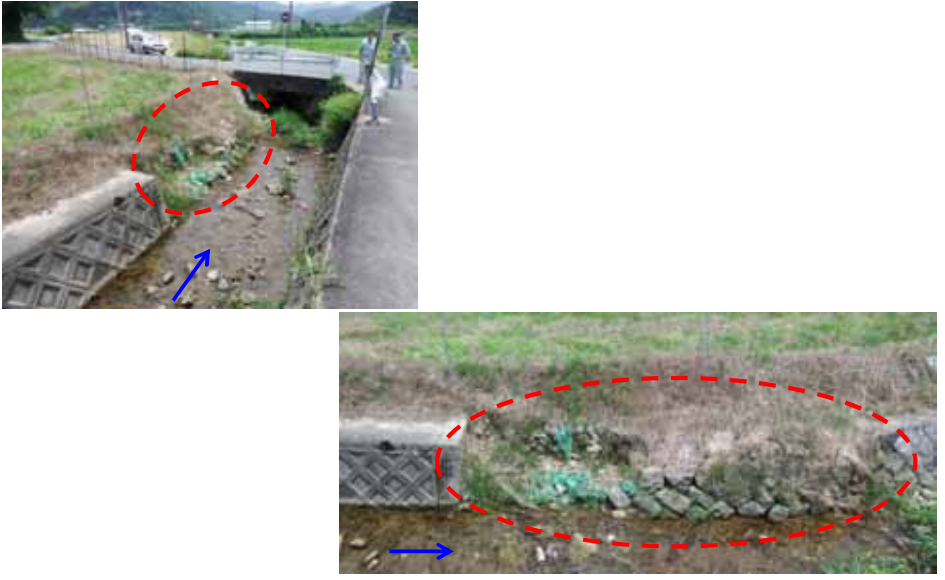
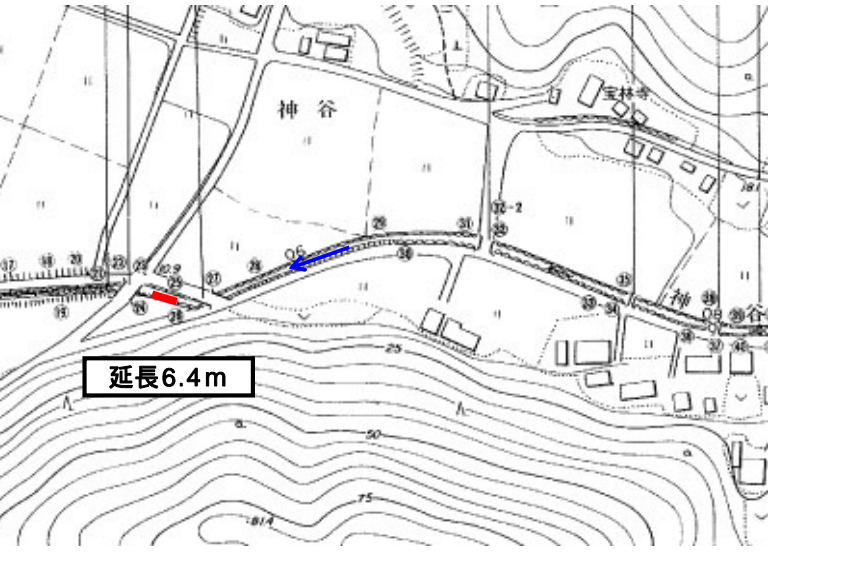
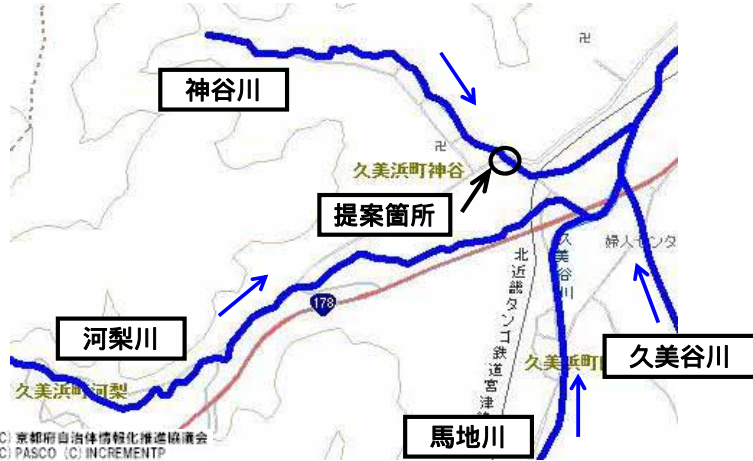
| 番号 | 審査番号 293 (受付番号 224) | | 写真 | |

| 現在の状況 及 提案内容 | 現況 | 平成16年災で一部左岸側護岸が崩壊し、平成20年頃に植生土のうによる復旧を行ったが、劣化して再び崩壊している。 | 説明図面 | |

| | 提案 | ブロック積による護岸の復旧 | | |
| 実施内容 | 工種 | ブロック積 | | |
| | 規模 | 延長6.4m | | |

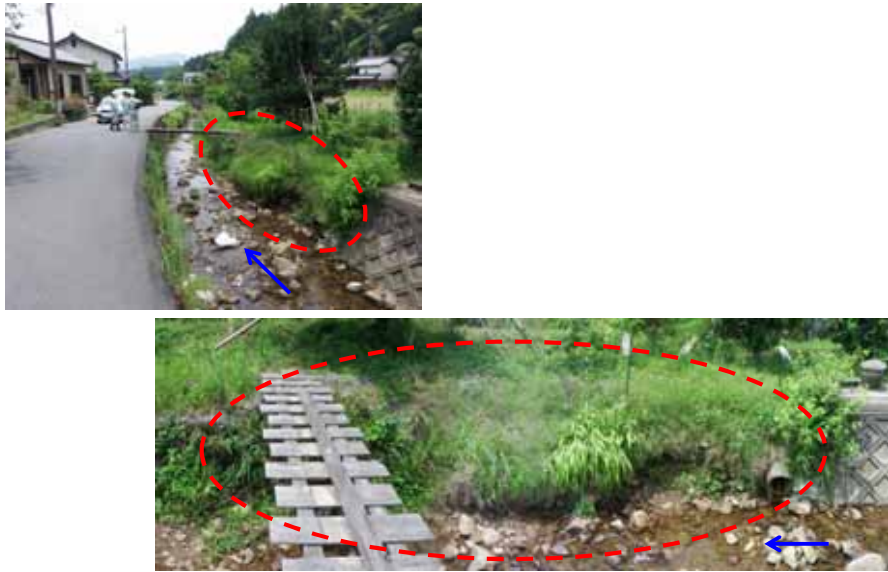
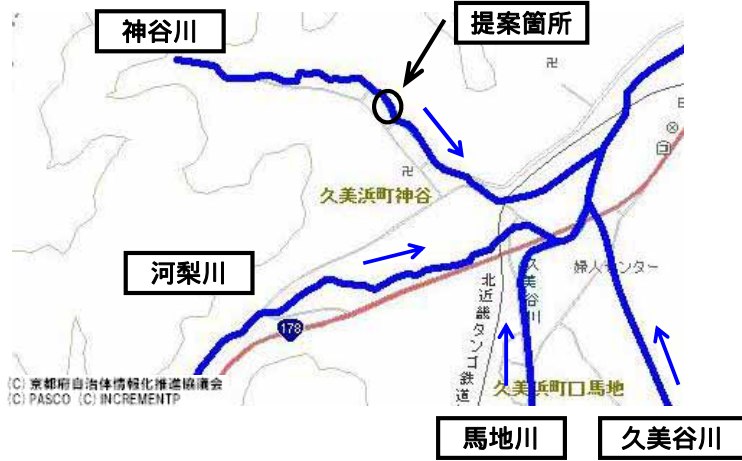
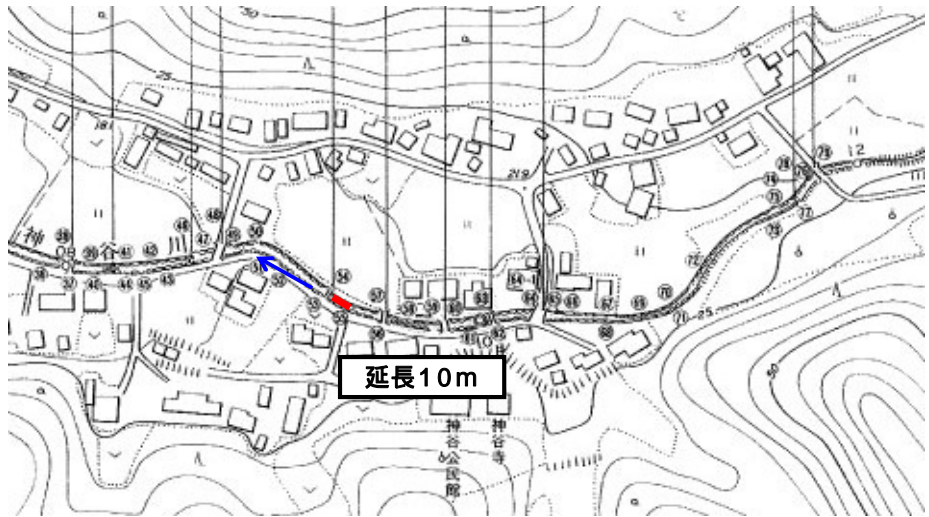
| 番号 | 審査番号 294 (受付番号 225) | | 写真 | |

| 現在の状況 及 提案内容 | 現況 | 右岸堤防の一部ブロック積未施工区間で堤防高が低いため、その箇所から増水時に越流して家屋が浸水する。 | | |

| | 提案 | ブロック積による護岸補強、堤防の高上げ | | |
| 実施内容 | 工種 | ブロック積 | 説明図面 | |
| | 規模 | 延長10m | | |
