府民公募型整備事業【安心・安全整備】（ 市町協働型 ・ **府民提案型** ）

番号	審査番号 052（受付番号 250）		写 真	
路線・河川名等	一般府道 久住河辺線（658号） 一般府道 間人大宮線（656号）

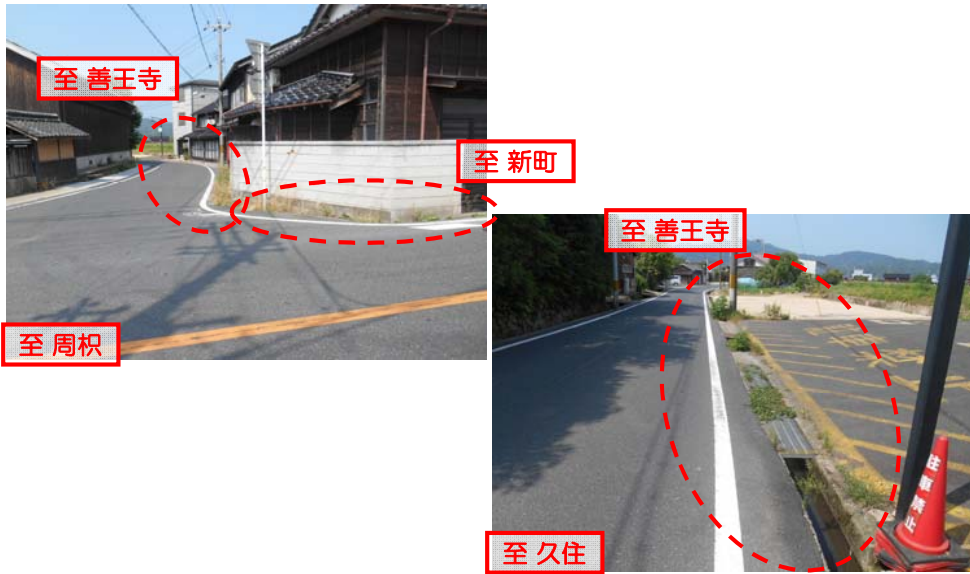
所在地	京丹後市大宮町河辺 地内 河辺交差点より北へ約25m 西へ約150m			
現在の状況 及 提 案 内 容	<p>現況 通学路であるが河辺交差点より北側・西側の歩道が狭く 段差もあり通学中、車道を通行せずには得ない状況である 特に車両の擦れ違い時は大変危険</p> <p>提 案 1・河辺交差点から北へ25m道路西側の側溝に蓋かけ 2・河辺交差点から西へ150m道路北側の側溝改修、蓋掛け 3・通学路なのでグリーンラインの設置</p>			
実 施 内 容	<p>工 種 側溝工・区画線工</p> <p>規 模 L=175m</p>			
位 置 図

備 考	グリーンラインは京丹後市通学路安全推進会議と調整の上、実施する。

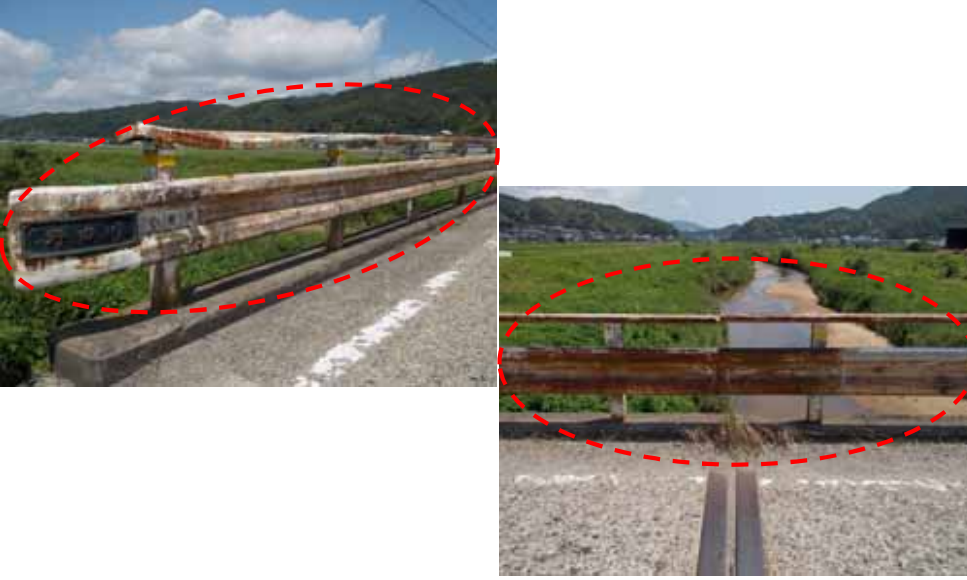
所在地	与謝野町下山田地内 府道下地野田川停車場線の兵右衛門橋			
現在の状況 及 提案内容	現況	橋のガードレールの高欄の錆が激しく周辺の景観を損ねている。		
	提案	高欄の取替えや再塗装により、景観の美化を行ってほしい。		
実施内容	工種	高欄取替工		
	規模	延長100m		
位置図

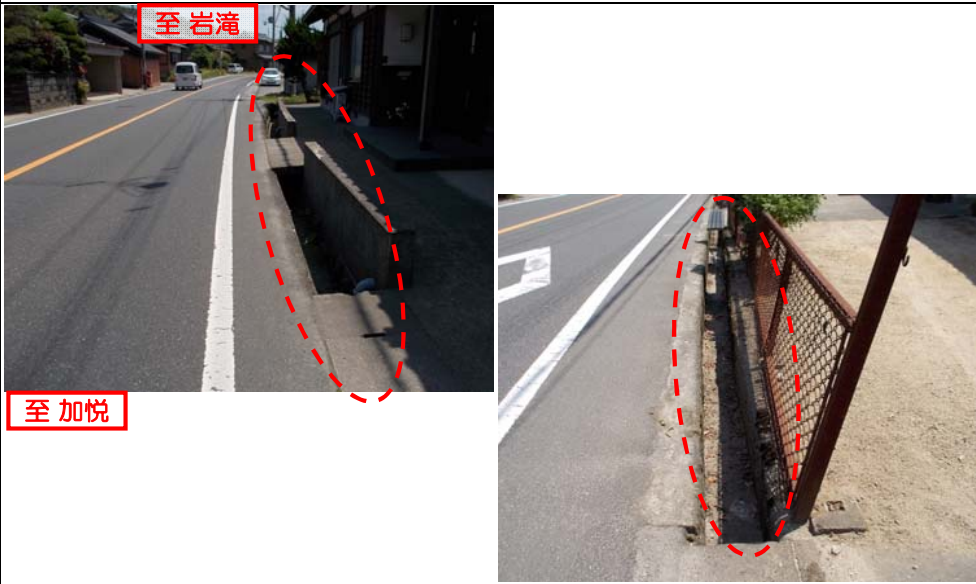
所在地	与謝野町下山田地内			
現在の状況 及 提案内容	現況	歩行路の確保のため蓋付き側溝に改良済の箇所もあるが、未改良部分が危険である。		
	提案	未改良部分の側溝に蓋掛けをし、歩行空間を確保してほしい。		
実施内容	工種	側溝蓋設置工	説明図面	
	規模	①延長190m ②実施しない		
位置図

備考	②用地関係及び工事に係る調整等に時間を要するため、対象外
