府民公募型整備事業【安心・安全整備】（ 市町協働型 ・ **府民提案型** ）

番号	審査番号 194 (受付番号 269)		写真	
路線・河川名等	主要地方道 宮津養父線			
所在地	与謝野町下山田地内			
現在の状況 及 提案内容	現況	冬場の降雪時、通行する車がスリップにより路肩から転落する危険性がある。また、路肩を歩く歩行者を防護するものがないので危険である。		
	提案	路肩への転落を防止するためにガードレールを設置してほしい。歩行者の安全確保のためガードパイプを設置してほしい。		
実施内容	工種	ガードレール設置工 ガードパイプ設置工		
	規模	延長35m 延長18m		
位置図			説明図面	
備考

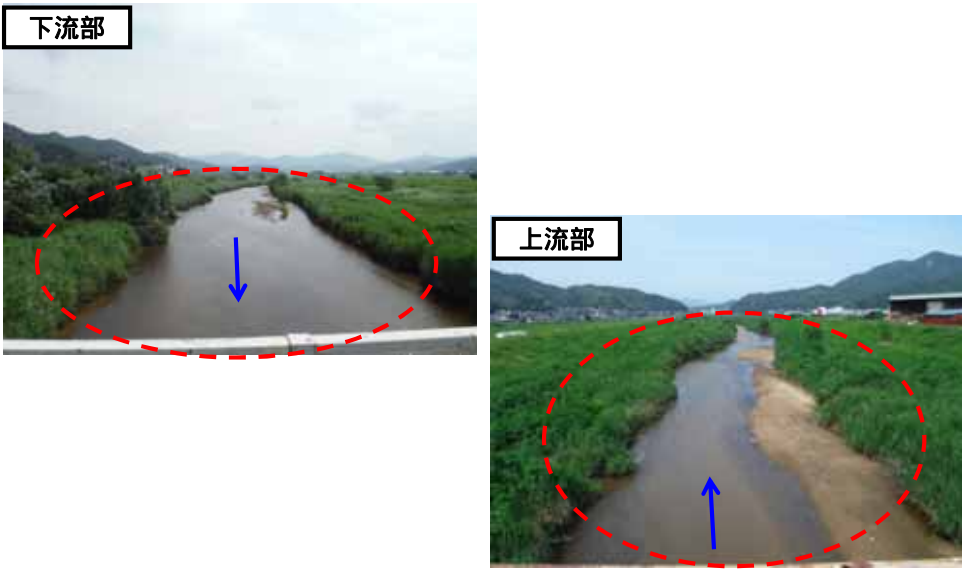
所在地	与謝野町下山田地内 (兵右衛門橋から堂谷橋)			
現在の状況 及 提案内容	現況	土砂が堆積し、水の流れを阻害している。		
	提案	浚渫を実施し、円滑な水の流れを確保する。		
実施内容	工種	浚渫	説明図面	
	規模	延長 1200m (一部実施)		
位置図

備考	土砂堆積箇所のみ実施する。		<div style="border: 1px solid black; padding: 5px; text-align: center;"> <p>河積阻害率</p> <p>$40.1\text{m}^2 / 350.9\text{m}^2 = 11.4\% > 10\%$</p> </div>

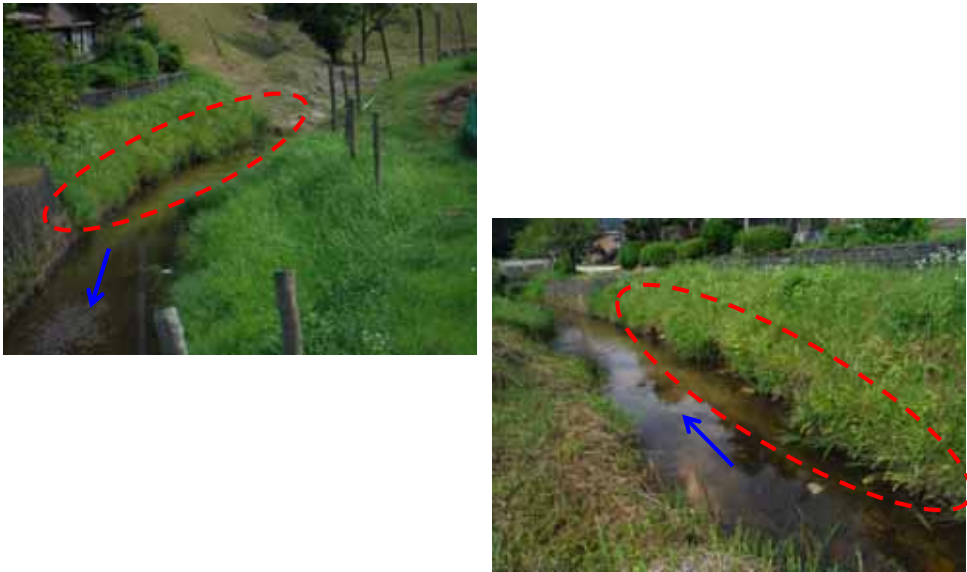
所在地	与謝野町加悦奥地内			
現在の状況 及 提案内容	現況	右岸土羽護岸が浸食されており、豪雨時には崩壊の危険性がある。		
	提案	ブロック積護岸に改良		
実施内容	工種	護岸の改修		
	規模	延長 20m		
位置図

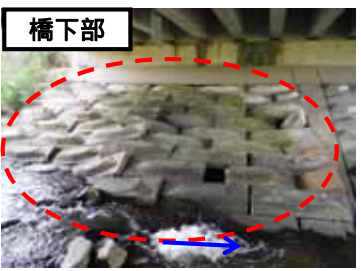
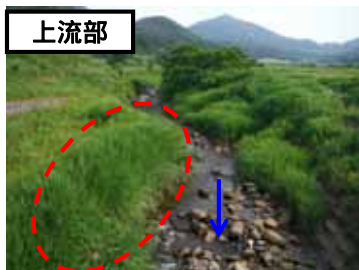
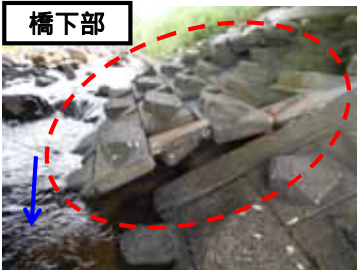
</div> </div>	
所在地	与謝野町滝地内 (滝橋上下流)			
現在の状況 及 提案内容	現況	橋梁上下流部に土砂が堆積しており、豪雨時には氾濫の危険性がある。		
	提案	浚渫を実施し円滑な水の流れを確保する。		
実施内容	工種	浚渫及び張ブロックの修繕		
	規模	提案区間(浚渫工延長 50m、張ブロック工(左岸) 7.5m)内の一部		
位置図

<p>加悦但東線 延長 50m 野田川 滝橋 横断面図 S=NON</p>	
備考	土砂堆積箇所のみ実施する。		<div style="border: 1px solid black; padding: 5px; width: fit-content;"> <p>河積阻害率 $12.4\text{m}^2 / 95.1\text{m}^2$ $= 13.0\% > 10\%$</p> </div>

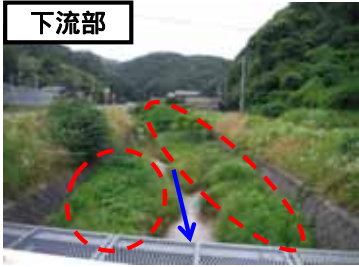
現在の状況 及 提案内容	現況	土砂の堆積により水の流れを阻害している。	説明図面	
	提案	浚渫を実施し、円滑な水の流れを確保する。

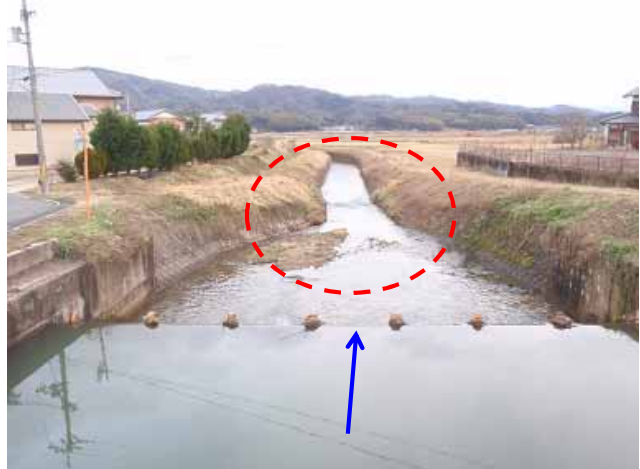
番号	審査番号 241 (受付番号 289)		写真
路線・河川名等	二級河川 小西川		
所在地	京丹後市峰山町丹波地内		
現在の状況 及 提案内容	現況	桜内井堰から竹野川合流点の区間は未改修状況である。特に桜内井堰の下流部が狭くなっているため、隣接する、住宅等が洪水などにより床下浸水を起こす可能性があり、大変危険である。

提案	特に人家が連担している桜内井堰下流の約200m区間について、断面拡大などによる改修工事を行い整備する。	
実施内容	工種	護岸工	<p>説明図面</p>

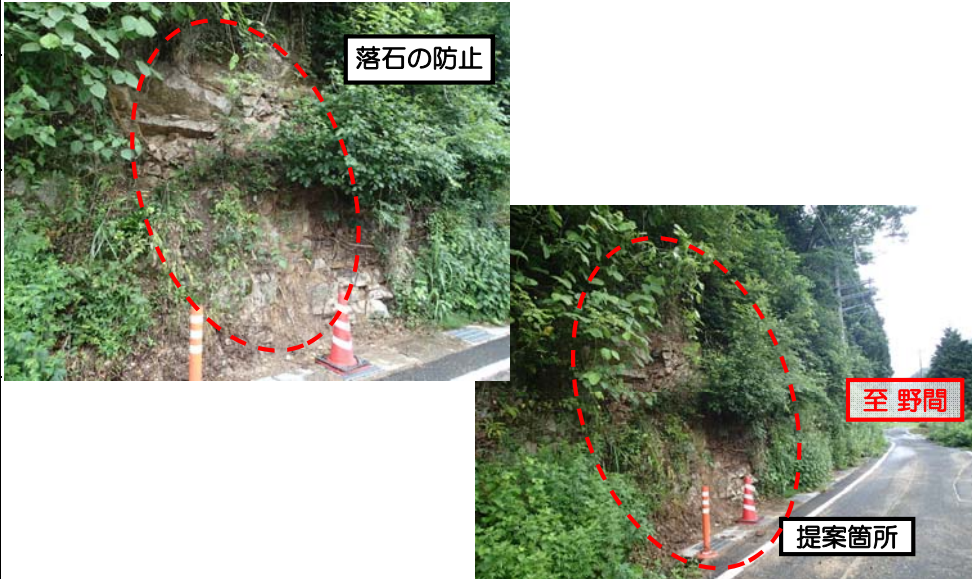
所在地	京丹後市 弥栄町 霰 地内			
現在の状況 及 提案内容	現況	道路の法裾で崖崩れが発生し、応急対策を実施した。山全体が崩れやすい岩質の可能性もあるため、対策してほしい。		
	提案	法面对策工事（落石防止網等）		
実施内容	工種	実施しない		
	規模			
位置図
