H28 府民公募型整備事業【安心・安全整備】（市町協働型・**府民提案型**）

番号	審査番号（受付番号 267）		写真	
路線・河川名等	上延利線			
所在地	宮津市日置上 内垣作業所横			
現在の状況 及 提案内容	現況	側溝の目地破損（水漏れ）		
	提案	側溝補修		
実施内容	工種	目地補修	説明図面	
	規模	延長約50m		
位置図				
備考

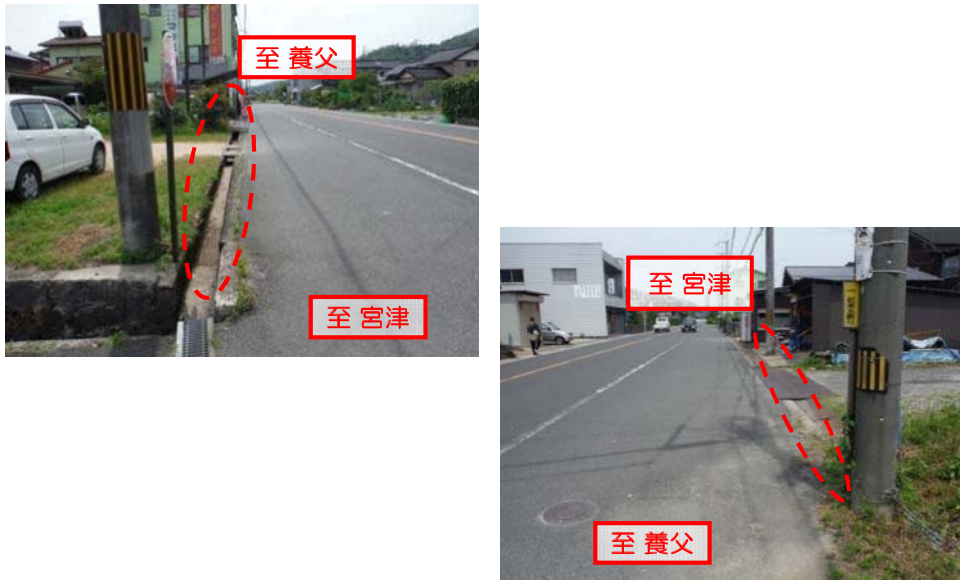
番号	審査番号（受付番号 270）	写真	
路線・河川名等	主要地方道 宮津養父線(2号)		
所在地	与謝野町 下山田 地内		
現在の状況 及 提案内容	<p>&lt;現況&gt; 既存側溝の溝蓋が無い為子供やお年寄りが溝にはまり怪我をする。</p> <p>&lt;提案&gt; 溝蓋付可変側溝に付け替えてほしい。（L=275m）</p>

実施内容	<p>工種 実施しない</p>	<p>説明図面</p>

備考	<p>延長L=275mの側溝改修はH28の募集要件を満たしていない。 規模大</p>

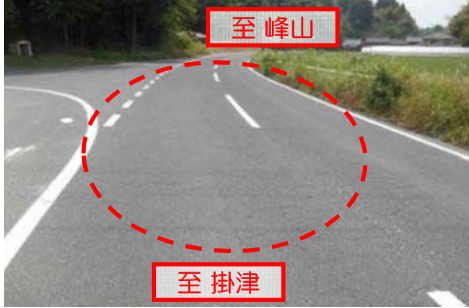
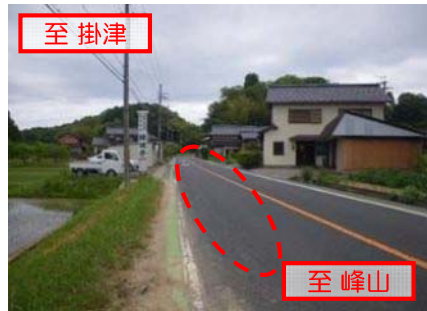
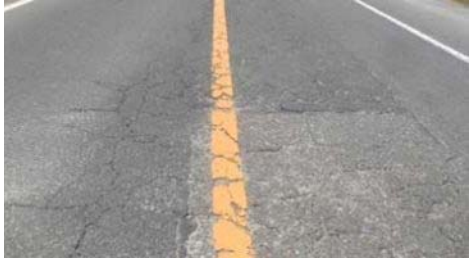
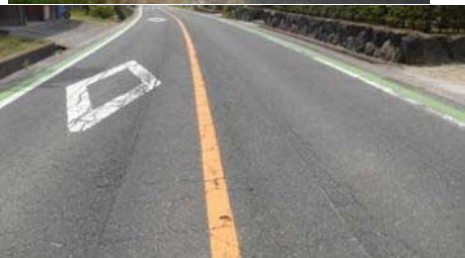
現在の状況 及 提案内容	現況	路面が非常に傷んでいる 水道工事の掘り返し等によりガタガタである そのため車(二輪車含む)の運転がしづらく、民家への騒音・振動の悪影響がある 又、観光自家用車も増加している		
	提案	舗装のし直し		
実施内容	工種	実施しない		
	規模			
位置図

備考	受付番号156番と重複しているため

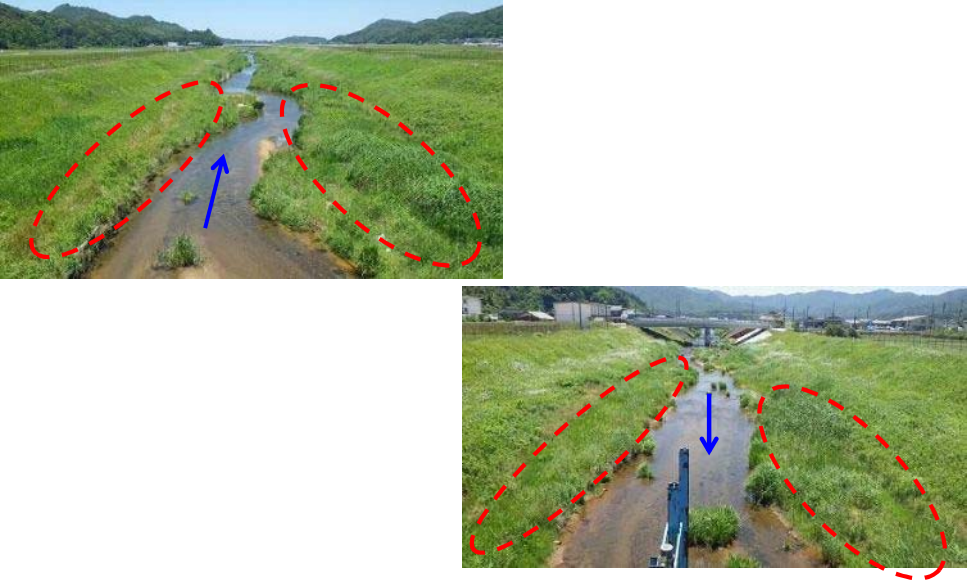
所在地	京丹後市久美浜町橋爪地内			
現在の状況 及 提案内容	現況	河川に土砂が堆積している。		
	提案	河川の浚渫		
実施内容	工種	浚渫工		
	規模	延長 300m（一部実施）		
位置図	 		説明図面	
備考	土砂堆積箇所のみ実施する。（H27採択済み）

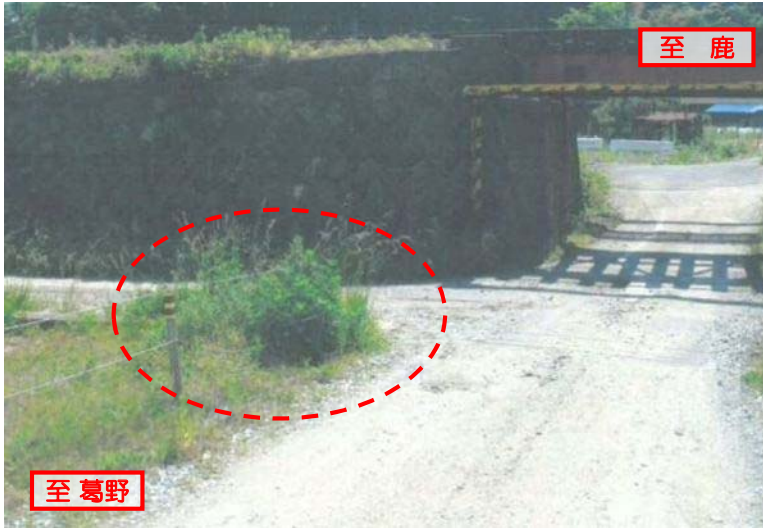
所在地	京丹後市久美浜町鹿野 地内		
現在の状況 及 提案内容	現況	鹿野橋交差点の道幅が狭く、大型車両が曲がれない。高齢者世帯の 一帯が付近にあり、もしもの時、緊急車両が家まで行けない。	
実施内容	工種	実施しない。	
	規模		
位置図

備考	京都府管理施設でないため、実施しない。
