平成28年度 府民公募型整備事業【安心・安全整備】（ 市町協働型 **府民提案型** ）

H28 府民公募型整備事業【安心・安全整備】（市町協働型・**府民提案型**）

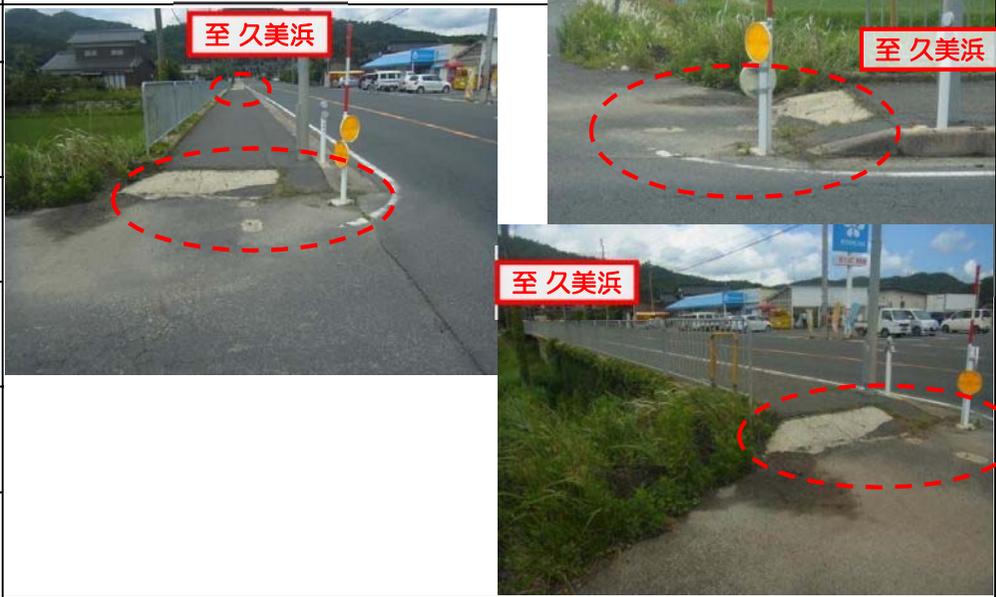
現在の状況 及 提案内容	現況	平成26年歩道段差解消の工事で残っている箇所の段差が大きく、通行と危険が伴う。		
	提案	歩道の改良		
実施内容	工種	<ul style="list-style-type: none"> ・段差解消 ・排水整備 		
	規模	<ul style="list-style-type: none"> ・段差解消 3箇所 ・排水整備 1式 		
位置図

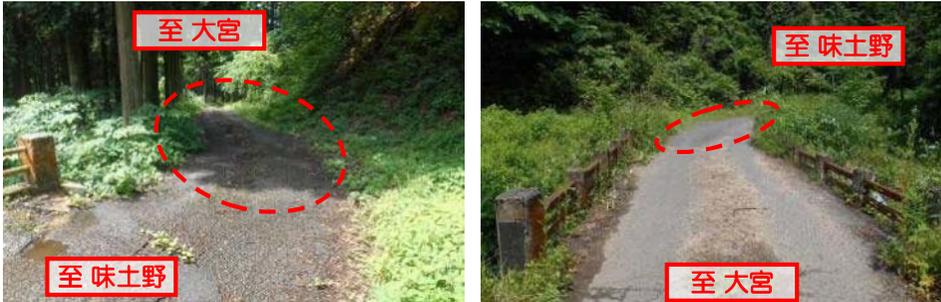
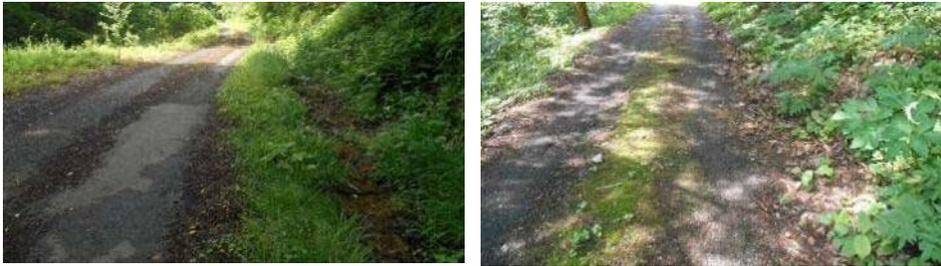
現在の状況 及 提案内容	現況	ブナ林の観光などで、休日はウォーキング、車の交通量が多く非常に危険	説 明 図 面	
	提案	側溝の新設・舗装の改良		
実施内容	工種	実施しない	説 明 図 面	
	規模			
位置図

備考	本年度内に完成できないため、実施しない。（大規模工事に該当）

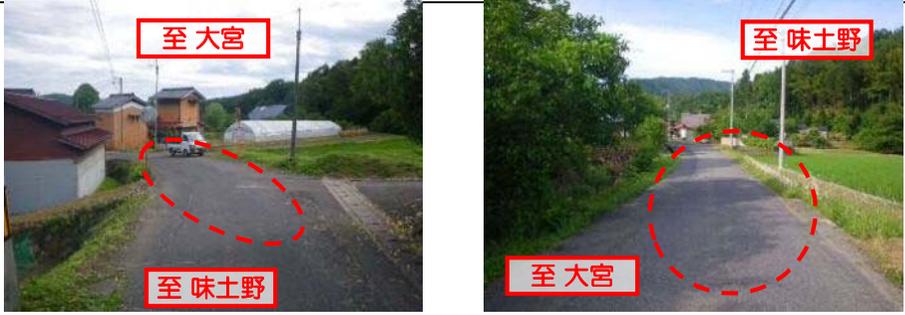
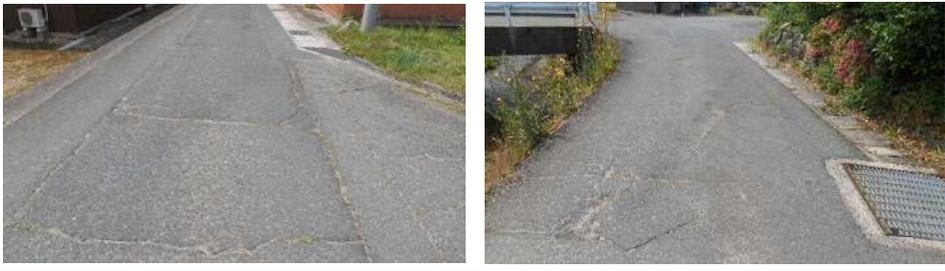
現在の状況 及 提案内容	現況	ブナ林の観光などで、休日はウォーキング、車の交通量が多く非常に危険		
	提案	舗装の改良		
実施内容	工種	舗装工	説明図面	
	規模	延長150m		
位置図

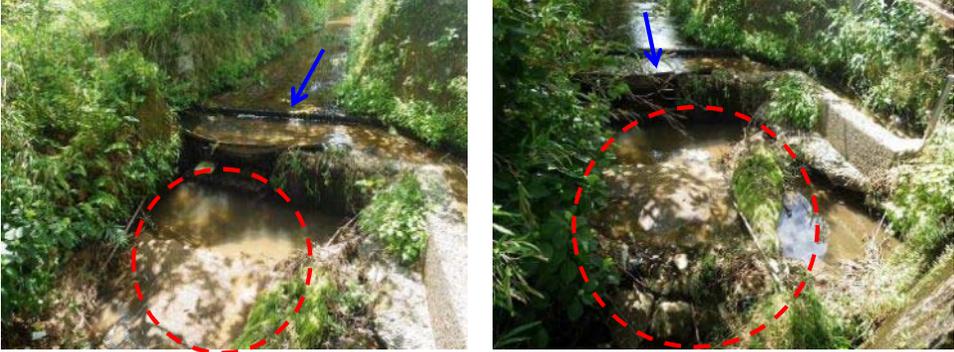
番号	審査番号（受付番号290）	写真	
路線・河川名等	砂防河川 奥山川		
所在地	京丹後市大宮町奥大野地内		
現在の状況 及 提案内容	現況 床止コンクリートが大きく破損しており、大雨の時護岸が洗堀され大きな被害が予想される。

提案 床固コンクリート打設		
実施内容	工種 床固工		
	規模 延長 3m		
位置図

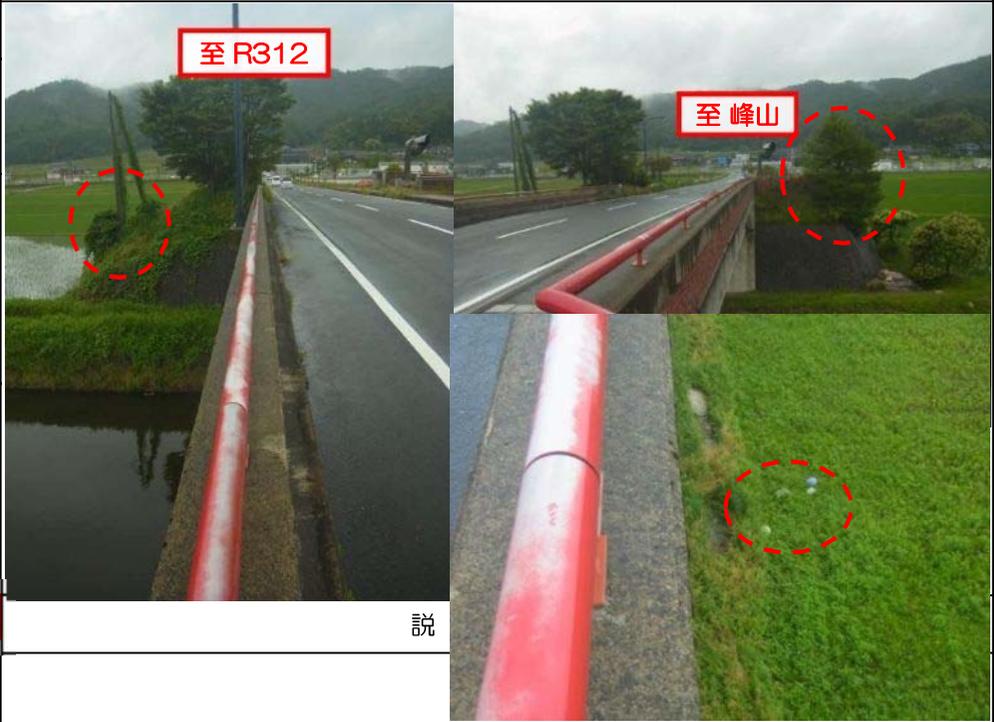
番号	審査番号（受付番号 291）	写真	
路線・河川名等	主要地方道 野田川大宮線		
所在地	京丹後市大宮町奥大野 地内 丹鉄、竹野川の橋梁区間		
現在の状況 及 提案内容	現況 橋梁取合部法面の雑木が大きくなりすぎている。 高欄の塗装が剥けている。

提案 雑木除去 高欄の再塗装 ゴミ捨て防止看板等の設置		
実施内容	工種 実施しない。		
	規模	説	
位置図

備考	高欄塗装は他事業で検討。雑木伐採・看板は維持管理で検討。

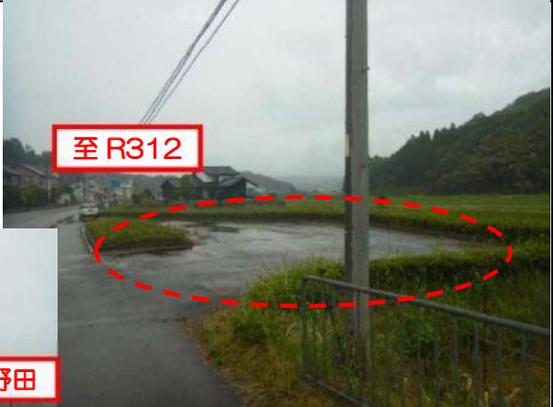
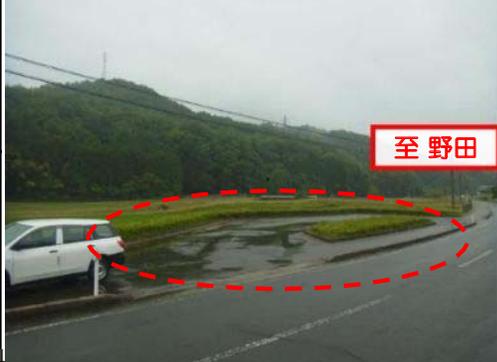
現在の状況 及 提案内容	<p>現況 休憩場所には夜間照明がないためゴミ捨て場所となっている。</p> <p>提案 道路照明施設と防犯カメラの設置 ゴミ捨て禁止看板の設置</p>

備考	防犯施設（カメラ、防犯灯）は対応外。看板は維持管理で対応検討。

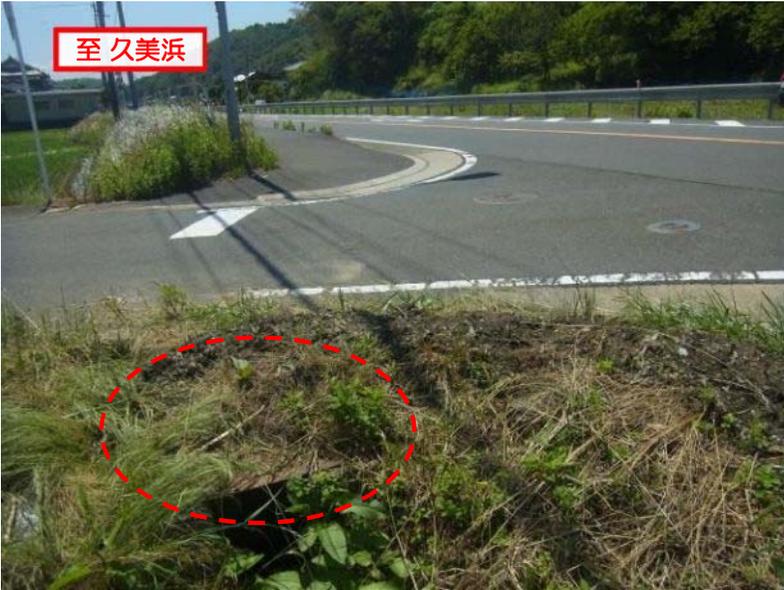
所在地	京丹後市網野町木津 地内 国道178号と市道今井線の交差点付近		
現在の状況 及 提案内容	<p>現況 側溝蓋が錆びて危険。</p> <hr/> <p>提案 側溝蓋の交換</p>		
実施内容	<p>工種 ・ 溝蓋交換</p> <hr/> <p>規模 ・ 溝蓋交換 1枚</p>		
位置図

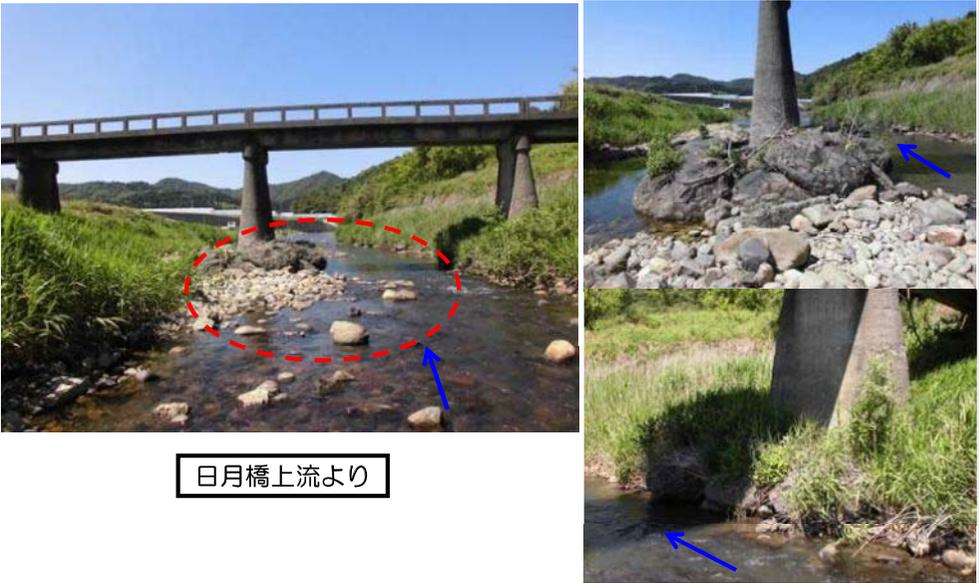
所在地	伊根町本庄上地内 日月橋上下流付近		
現在の状況 及 提案内容	<p>現況 川の流れにより石や土砂が流され、川底が深くなってきている。このままでは川にある護岸や橋が増水時に崩壊するなどして危険な状態になる。</p> <p>提案 川の流れにより川底が深くなり過ぎないように、ブロックを設置するなどしてほしい。</p>		
実施内容	<p>工種 実施しない。</p> <p>規模</p>		
位置図

説明図面
備考	河川維持管理機能上、緊急性が低いため。

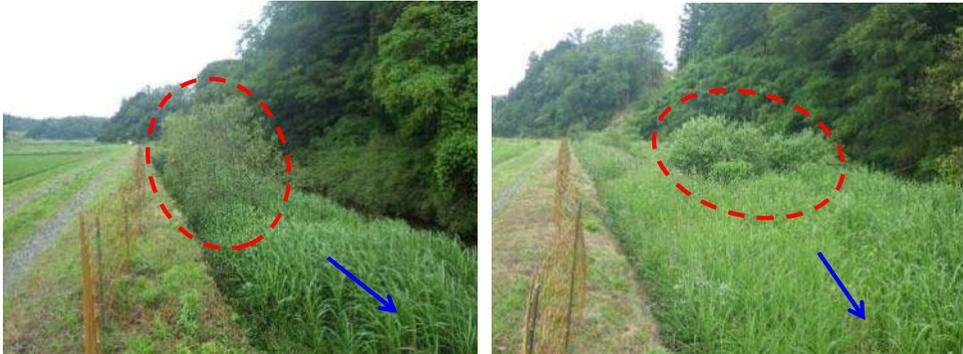
所在地	京丹後市大宮町三重地内			
現在の状況 及 提案内容	現況	大量の土砂が堆積しており、災害の危険が高い。また、草木の繁茂により、農村の景観が損なわれている。		
	提案	浚渫及び樹木の撤去		
実施内容	工種	伐採工		
	規模	延長 1000m（一部実施）		
位置図

説明図面	
備考	浚渫工については、河川維持管理機能上緊急性は低いため、今後経過観察とし、必要に応じて対応する。 伐採工については、断面阻害箇所のみ実施する。

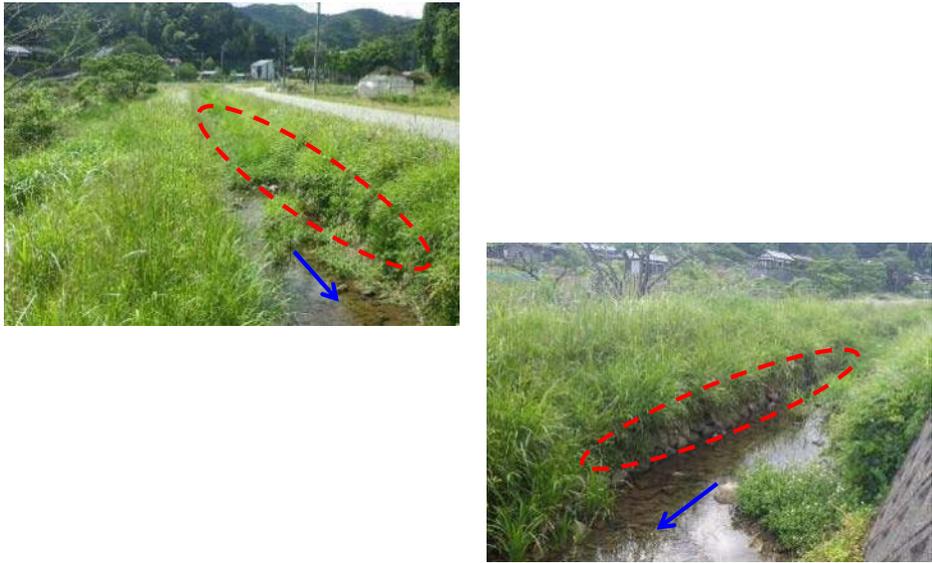
所在地	京丹後市久美浜町神谷地内			
現在の状況 及 提案内容	現況	増水時に土手が崩れる恐れがある。	説 明 図 面	
	提案	コンクリートブロックによる補強		
実施内容	工種	実施しない

規模			
位置図				
備 考	河川維持管理機能上、緊急性は低いため。

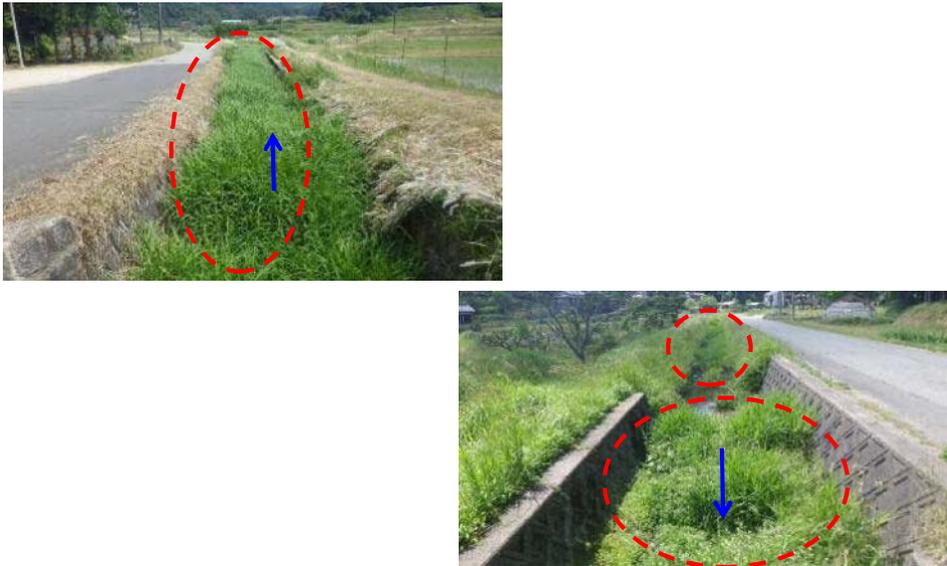
所在地	京丹後市久美浜町神谷地内			
現在の状況 及 提案内容	現況	砂等がたまり、雑草が増え、大雨時に増水の恐れがある。		
	提案	浚渫		
実施内容	工種	浚渫工		
	規模	延長 500m（一部実施）		
位置図

説明図面	
備考	土砂堆積箇所のみ実施する。

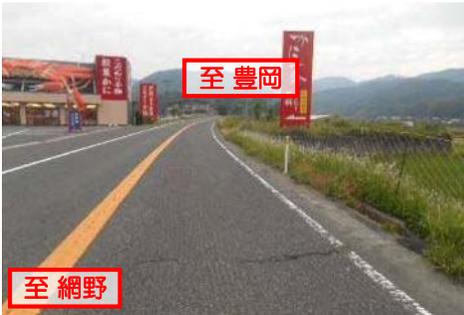
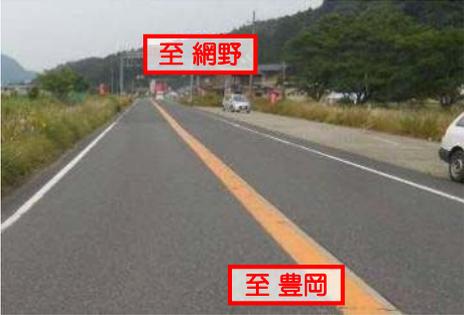
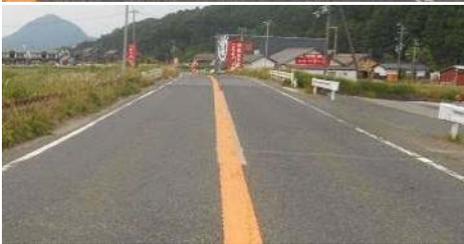
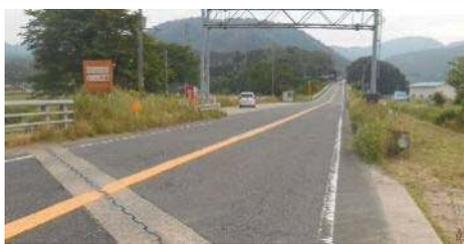
番号	審査番号（受付番号 298）		写真	
路線・河川名等	一般国道178号			
所在地	京丹後市久美浜町神谷 地内			
現在の状況 及 提案内容	現況	力二一番付近から口馬地バス停まで歩道がない為、中学生高校生の通学時に事故の危険性がある。又、降雪時には消雪装置の水が飛び通行する場所がなく、10cm程度滞水し通学生はすぶ濡れになる

提案	①歩道設置 ②消雪の水が滞水しないように、排水側溝を設ける

備考	①については本年度内に完成できないため、実施しない。（大規模工事に該当）②についてはH27年度採択済

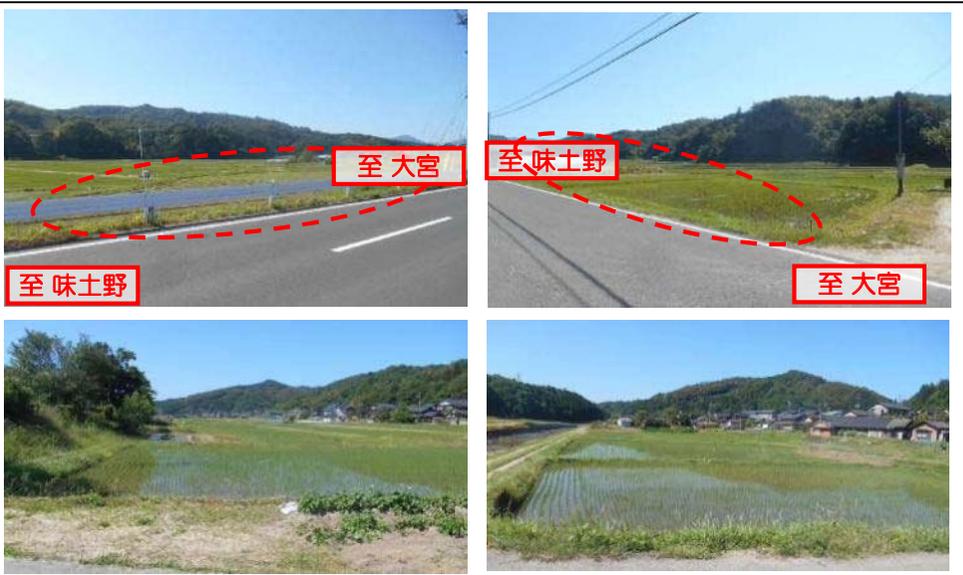
現在の状況及び提案内容	<p>現状 道路幅が狭く車両離合が困難で、過去に死亡事故(歩行者)も発生し、現在子どもや老人等歩行者の交通事故発生を大変危惧している。京丹後インターの供用開始に伴い三重バイパスの建設は住民の生活環境を守るために必要である。</p> <p>提案 三重集落沿いの田圃に新たなバイパスの建設</p>		
実施内容	<p>工種 実施しない</p> <p>規模</p>		
位置図

備考	本年度内に完成できないため、実施しない。（大規模工事に該当）

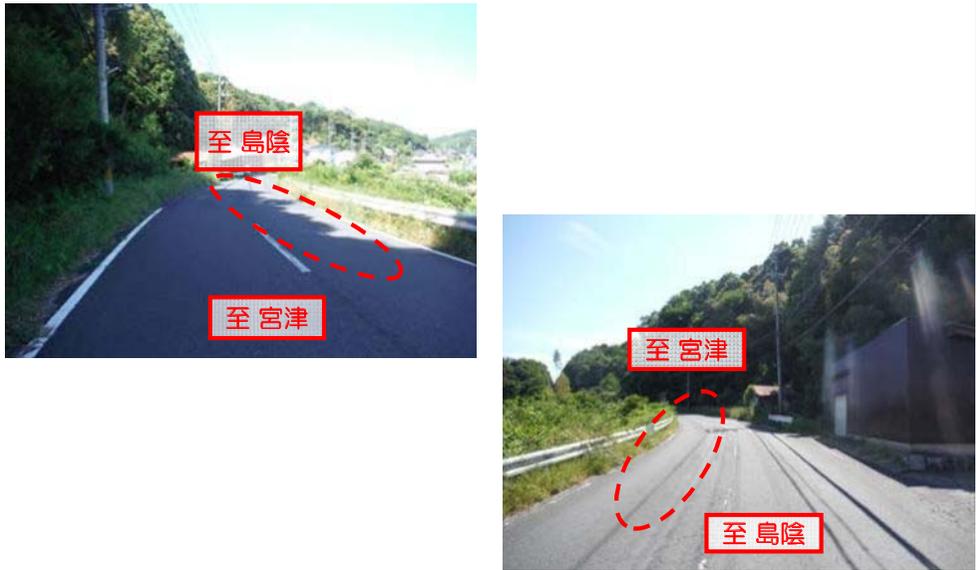
番号	審査番号（受付番号 301）	写真	
路線・河川名等	一般府道 栗田半島線(605号)		
所在地	宮津市 小田宿野 地内		
現在の状況 及 提案内容	<p><現況> カーブ区間があり現状勾配が逆である為、特に冬季の通行が危険である。 舗装に亀裂があります。</p> <p><提案> 道路改良工事の実施（L=150m）</p>

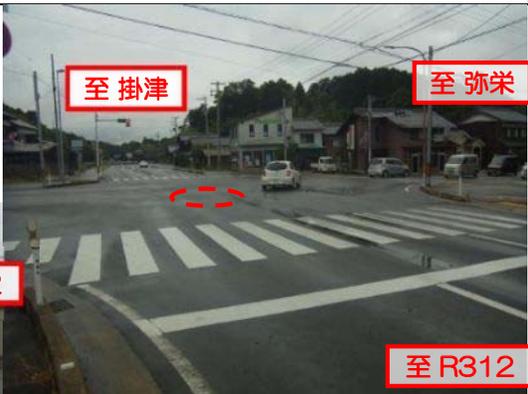
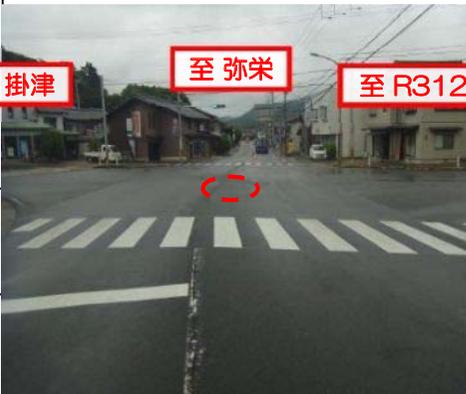
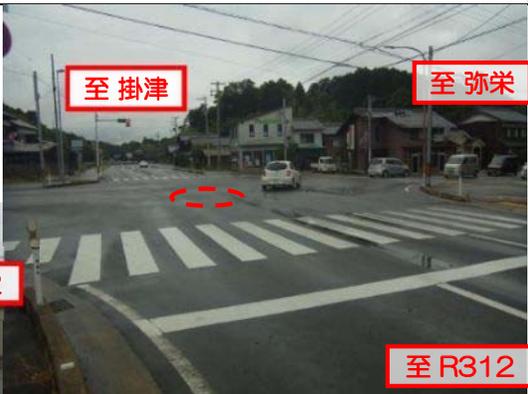
現在の状況 及 提案内容	<p>現状 右折する車両が交差点の中央まで進入せずに、停止線付近で右折待ちをすることが多く、後続車両が渋滞する。</p> <p>提案 交差点中央に道路規制標示（左右折の方法）を設置。</p>

備考	法定協議が必要であり、早期対応困難なため。

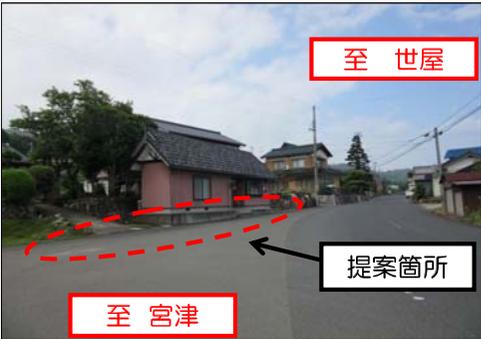
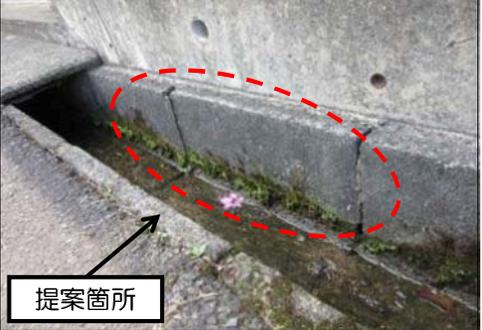
番号	審査番号（受付番号 304）		写真	
路線・河川名等	浜丹後線			
所在地	宮津市日置 日置橋より世屋方面100m			
現在の状況 及 提案内容	現況	U字溝の目地に亀裂が入っており、店舗側へ水が漏れている。

提案	側溝補修		
実施内容	工種	目地補修

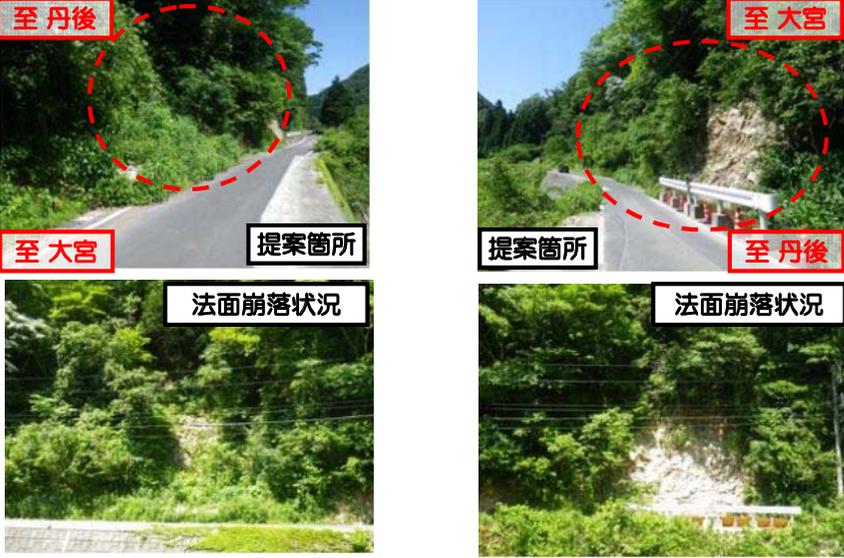
所在地	京丹後市 弥栄町 須川 地内		
現在の状況 及 提案内容	<p><現況> 味土野地区に連絡する唯一の道路であるが道路幅員が狭い上、法面の崩落による落石等により大変危険である。</p> <p><提案> 落石防護工</p>		
実施内容	工種	実施しない。	
	規模		
位置図

備考	地権者等との調整に相当の時間を要し、年度内の完成が見込めない。
