H28 府民公募型整備事業【安心・安全整備】（ 市町協働型 **府民提案型** ）

番号	審査番号（受付番号327）		写 真	
路線・河川名等	二級河川 小西川

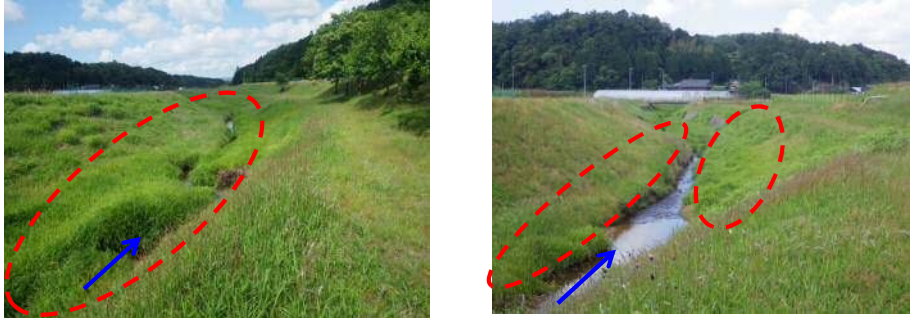
所在地	京丹後市峰山町小西地内			
現在の状況 及 提案内容	現況	川の流れが蛇行し護岸が浸食されている。		
実施内容	提案	浚渫		
	工種	実施しない		
位置図

備考	河川維持管理機能上緊急性は低いため、今後経過観察とし、必要に応じて対応する。

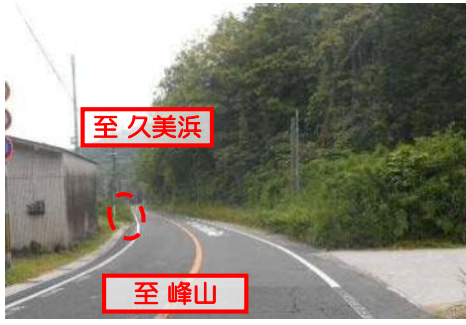
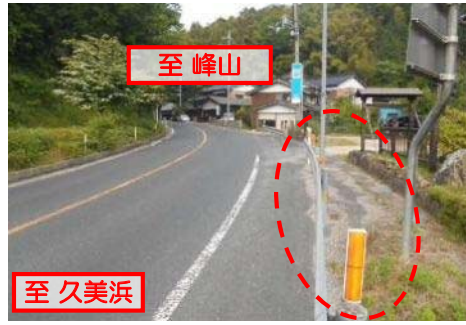
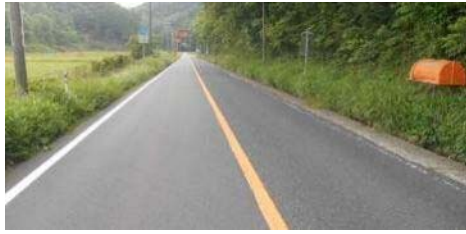
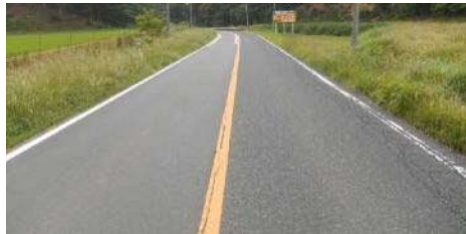
現在の状況 及 提案内容	現況	高校生が自転車で通う通学路でありながら、長年歩道もなく主要道路につき交通量も多く危険

実施内容	工種	舗装工		
	規模	延長 300m	説明図面	
位置図

備考	一部実施とする。

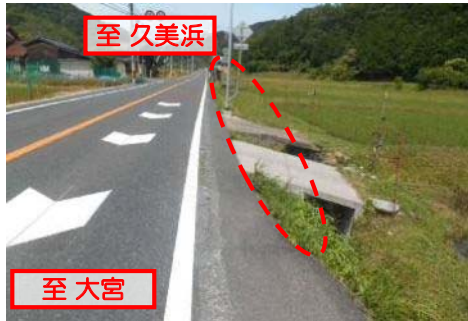
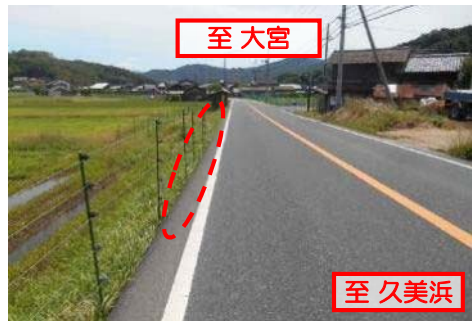
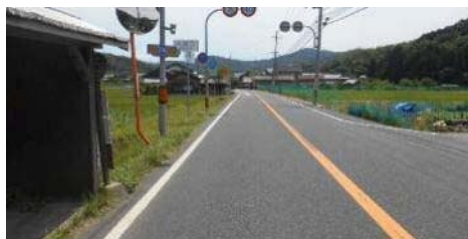
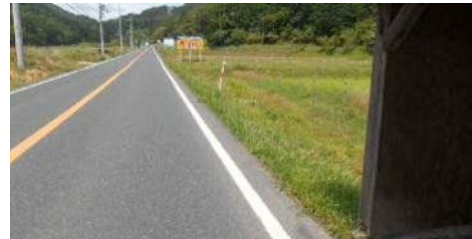
現在の状況 及 提案内容	現況	大路口のバス停へ行くには幅員が狭い当該箇所を通らねばならず、比治山から下ってくる自動車との事故が想定され大変危険		
	提案	幅員を広げるための法面改修による路側帯の改修		
実施内容	工種	実施しない		
	規模		説明図面	
位置図

備考	本年度内に完成できないため、実施しない。（大規模工事に該当）

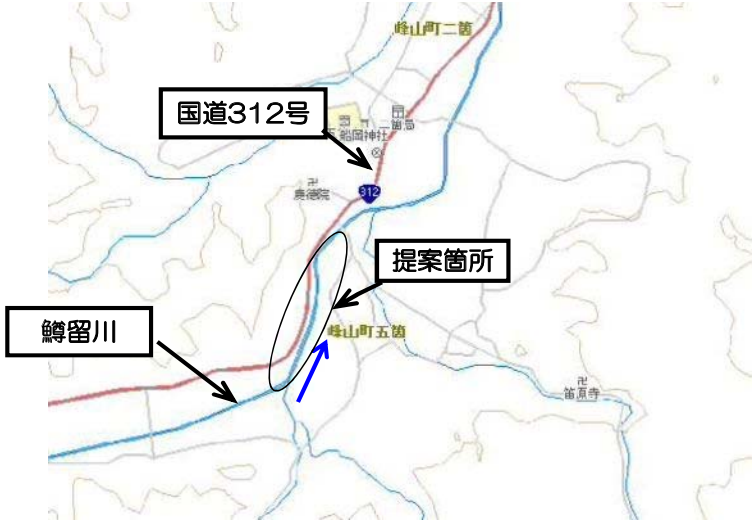
番号	審査番号（受付番号342）		写 真	
路線・河川名等	二級河川 鱒留川		 	
所在地	京丹後市峰山町五箇地内			
現在の状況 及 提案内容	現況	土砂が堆積している。		
実施内容	提案	浚渫		
	工種	浚渫工		
	規模	延長 450m（一部実施）		
位置図

備考	土砂堆積箇所のみ実施する。（H27一部採択済み）

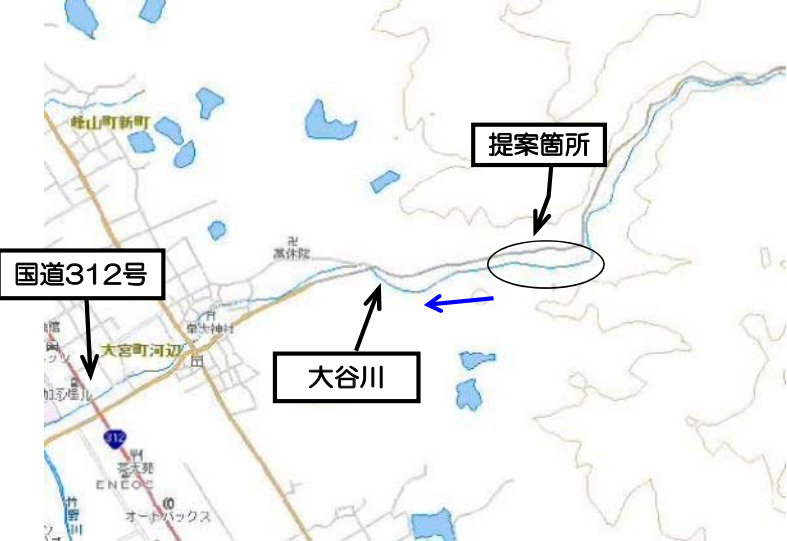
番号	審査番号（受付番号344）	写真	
路線・河川名等	二級河川 大谷川	 	
所在地	京丹後市大宮町河辺地内		
現在の状況 及 提案内容	<p>現状 大量の土砂が堆積し、砂州が出来て川幅が狭くなるとともに、砂州に大きな雑木が育ち河川の断面を阻害している。</p> <p>提案 浚渫</p>		
実施内容	<p>工種 浚渫工</p> <p>規模 延長 600m（一部実施）</p>		
位置図

説明図面	
備考	土砂堆積箇所のみ実施する。（H27一部採択済み）
