平成28年度 府民公募型整備事業【安心・安全整備】（ 市町協働型 **府民提案型** ）

番号	審査番号（受付番号 064）		写 真	
路線・河川名等	一般国道 178号			
所在地	京丹後市丹後町間人 地内 新聞人トンネル西口から炭平旅館間の両側側溝			
現在の状況 及 提案内容	現況	側溝に泥がたまり、雑草が生えて水が流れない。	説 明 図 面	
	提案	側溝の泥を排泄し、側溝に蓋掛け。		
実施内容	工種	一部実施 ・側溝清掃		
	規模	・側溝清掃 60m×2箇所		
位置図				
備考

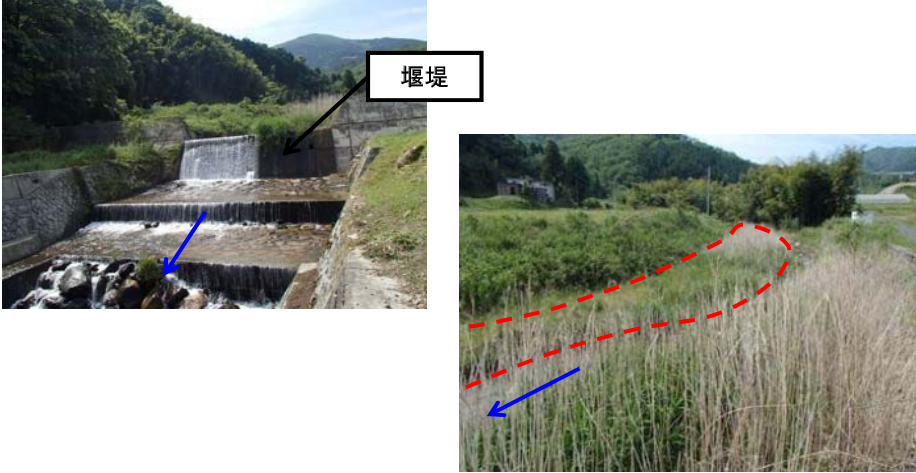
番号	審査番号 (受付番号 068)	写真
路線・河川名等	二級河川 野田川	
所在地	与謝野町与謝地内 野田川砂防堰堤の上流	
現在の状況 及 提案内容	現況 野田川砂防堰堤の上流に土砂が堆積し、今後発生する土砂流を止めることができない。

提案 土砂を浚渫し、土砂流を受け止める場所を確保して欲しい。	
実施内容	工種 実施しない。	
	規模	
位置図

備考	堰堤上流の堆砂の勾配は、維持管理上問題のない緩い範囲であり、緊急性が低い。(今後堆積状況を経過観察する。)

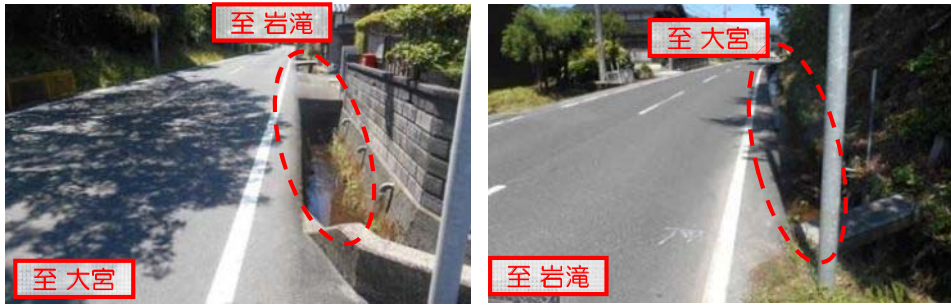
現在の状況 及 提案内容	現況	通学路での道路脇に深い水路があり子供の転落の危険がある

提案	水路に沿って安全柵を設ける		
実施内容	工種	実施しない	説明図面	
	規模			
位置図

備考	他の方法を検討

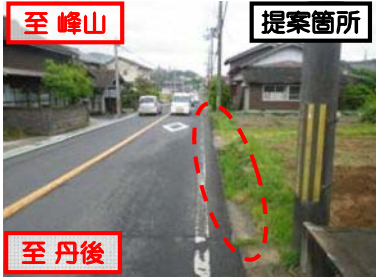
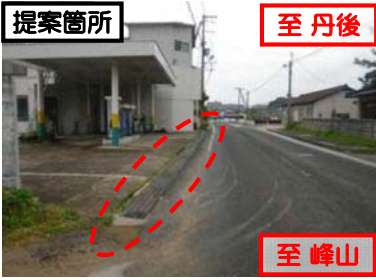
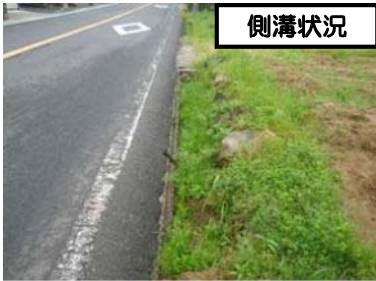
現在の状況 及 提案内容	<p>&lt;現況&gt; 府営住宅の前で通学路及び生活道路であるが道路幅員が狭いうえ、朝夕の交通量が多いため危険である。実際交通事故も発生している。</p> <p>&lt;提案&gt; 側溝蓋掛による路側帯拡幅</p>		
実施内容	<p>工種 自由勾配側溝工</p> <hr/> <p>規模 L=80m</p>		
位置図	 	説明図面	
備考	実施箇所以外の路肩幅員は狭くない。

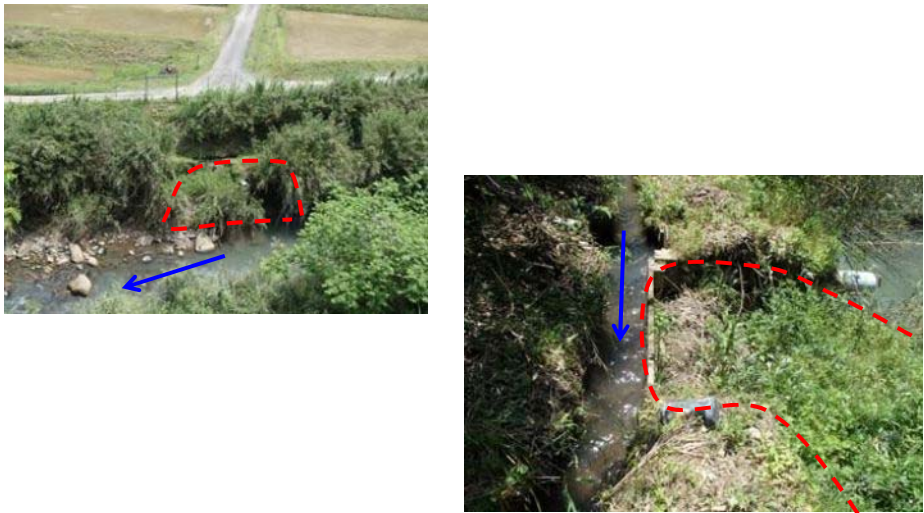
現 在 の 状 況 及 提 案 内 容	現況 護岸浸食を受けており先日護岸の一部が崩落した。護岸上部には農業用水路が整備されており河川護岸の浸食崩落が進むと農業用施設も倒壊してしまう。		
	提案 浸食防止のための護岸整備を行ってほしい。		
実 施 内 容	工種 護岸整備		
	規模 延長30m		
位 置 図

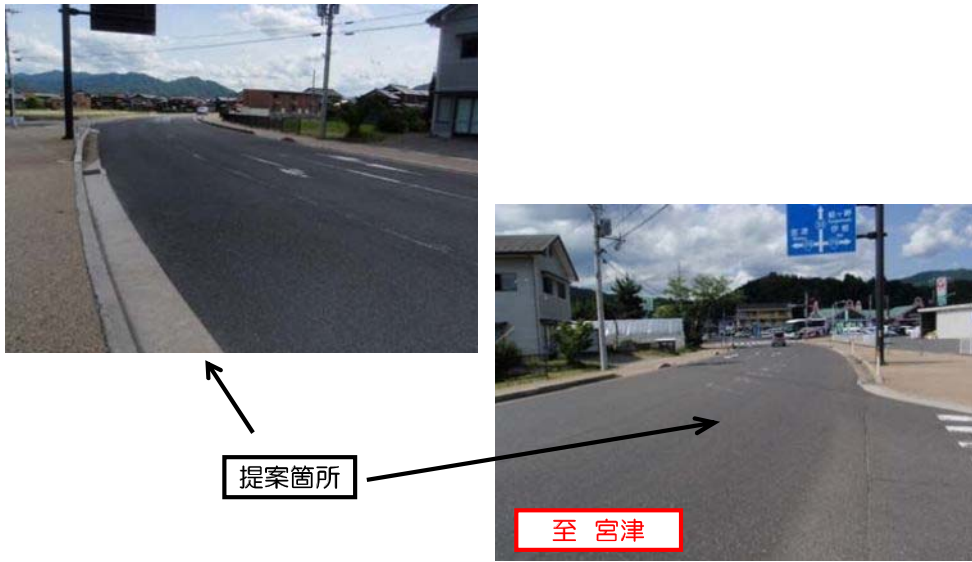
現在の状況 及 提案内容	現況 区画線が消えている		
	提案 区画線の引き直し		
実施内容	工種 区画線の引き直し		
	規模 延長 30m		
位置図

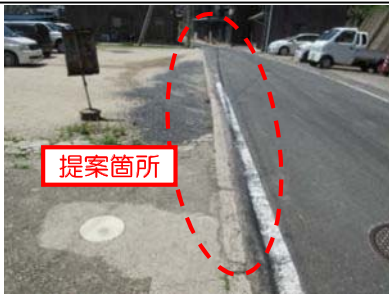
現在の状況 及 提案内容	<p>&lt;現況&gt; 側溝が設置されておらず、雨天時の路面排水により道路に面した土地の土砂が流されて道路と段差ができる。この区間は道路の幅が狭く、通行する車が離合するときに支障がある。</p> <p>&lt;提案&gt; 蓋付き側溝設置</p>	     
実施内容	<p>工種 自由勾配側溝</p> <p>規模 延長L=50m</p>	
位置図
