H29 府民公募型整備事業【安心・安全整備】（市町協働型 ・ 府民提案型）

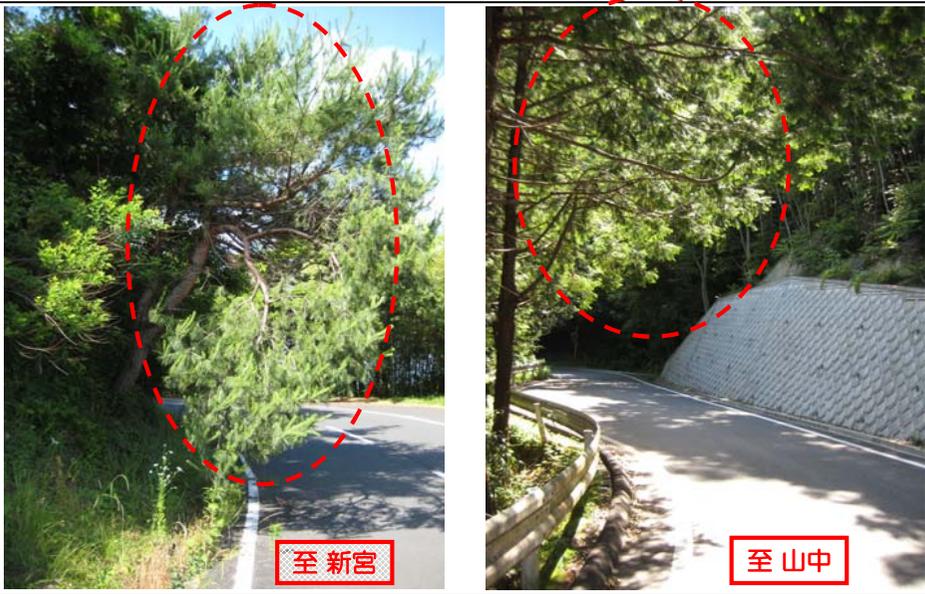
番 号	受付番号 065		写 真	
路線・河川名等	主要地方道 舞鶴宮津線

所 在 地	宮津市新宮地内			
現 在 の 状 況 及 提 案 内 容	現 況	狭き道路にもかかわらず、立木が路面上に覆いかぶさり、通行の支障となっている。		
	提 案	覆い被さっている立木等の伐採		
実 施 内 容	工 種	立木伐採		
	規 模	約20本		
位 置 図

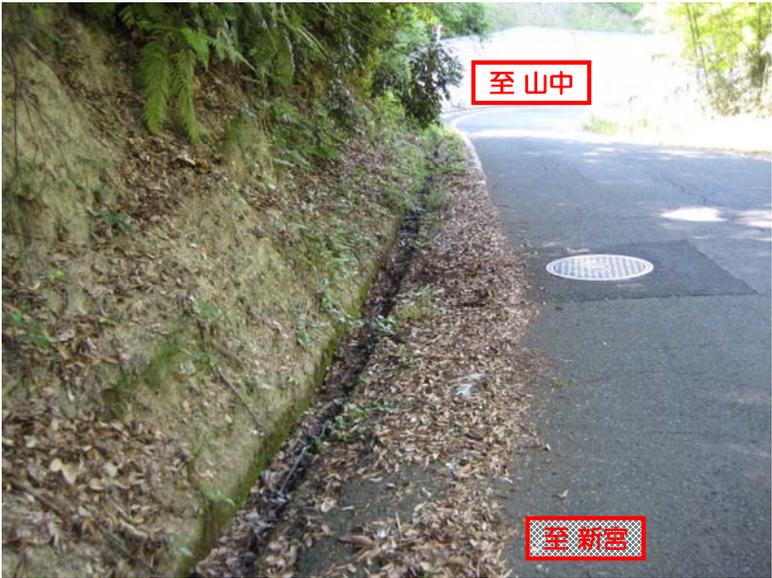
番 号	受付番号 066		写 真
路線・河川名等	主要地方道 舞鶴宮津線		
所 在 地	宮津市新宮地内

現 在 の 状 況 及 提 案 内 容	現 況	側溝の土砂等が堆積し、降雨時には路面排水を排水するはずの側溝から路面に雨水等が流出している。	
	提 案	側溝清掃	
実 施 内 容	工 種	側溝清掃	
	規 模	延長500m	
位 置 図

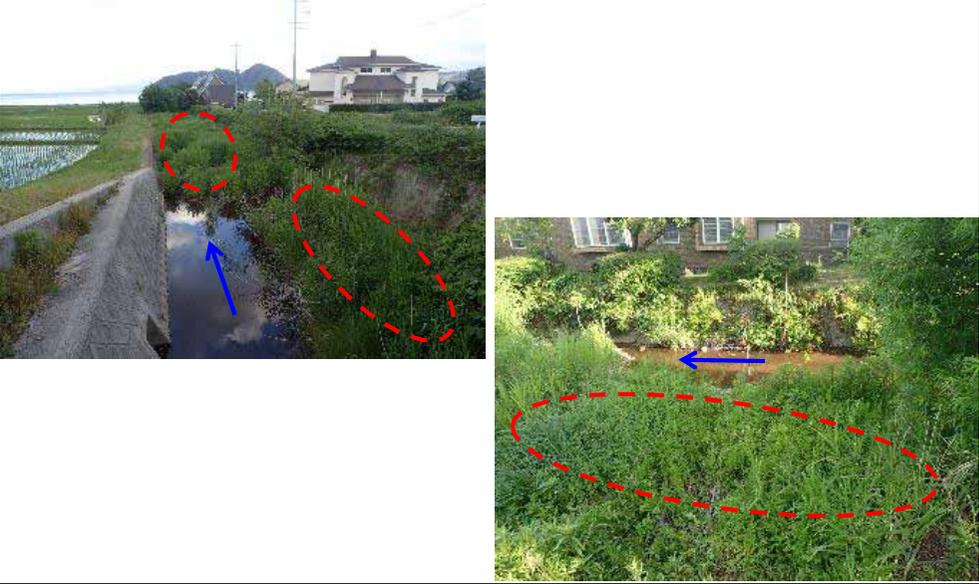
番号	受付番号 067		写 真	
路線・河川名等	二級河川 畑川

所在地	宮津市日置 地内 (国道178号線の畑川橋から下流の位置)			
現在の状況 及 提 案 内 容	現況	河川の中に堆積土がたまり、アシ及び樹木が生え、なかには巨木に育っている木もある状態であり、水害の発生を心配する声が出ている。		
実 施 内 容	提 案	堆積土の浚渫工事		
工 種	浚渫工		説 明 図 面	
規 模	畑川橋から下流 150m区間			
位 置 図

備 考	一部実施

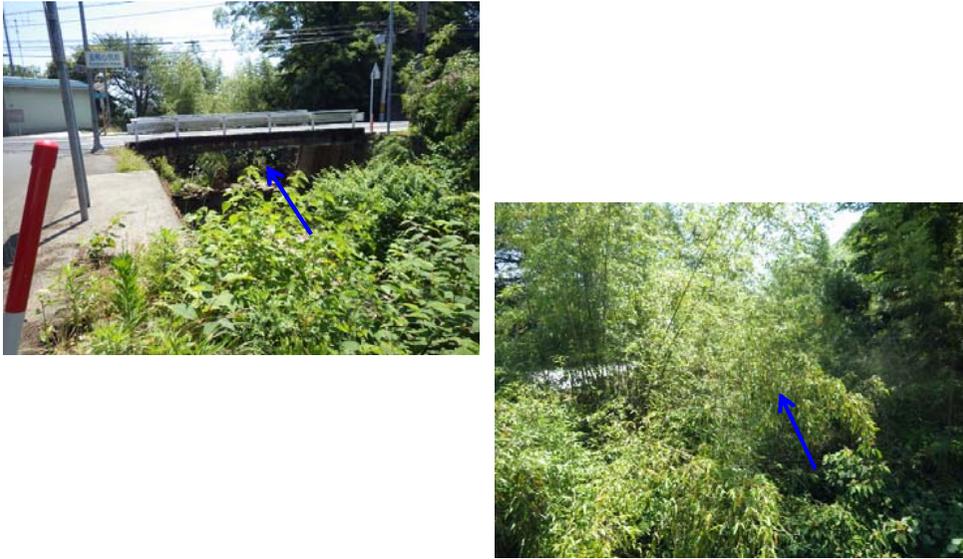
番号	受付番号 068		写 真	
路線・河川名等	二級河川 畑川

所在地	宮津市日置 地内 日置橋下流			
現在の状況 及 提案内容	現況	河川内の竹が大雪により倒れ込み、流水阻害している。		
実施内容	工種	竹の撤去、処分を実施。		
位置図	規模	延長50m。	説明図面

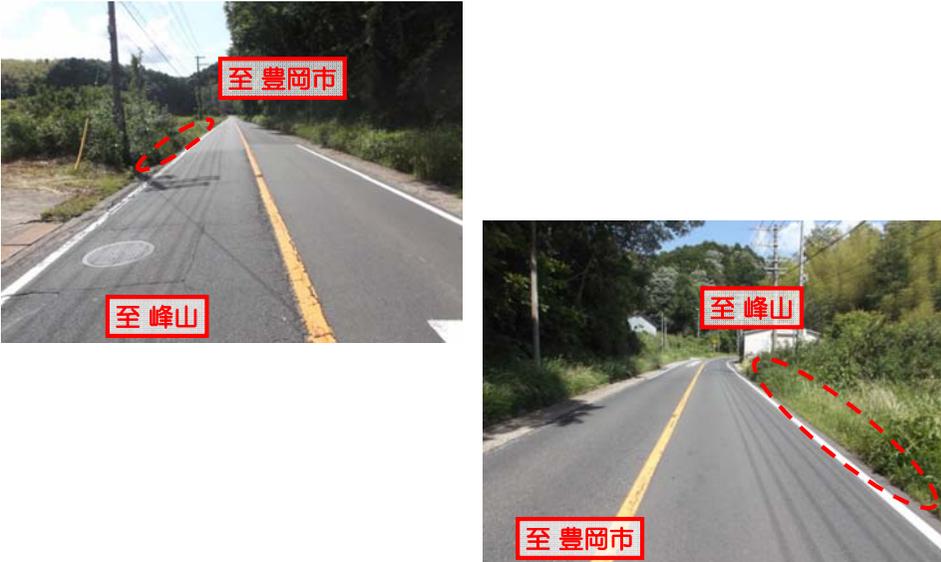
番号	受付番号 69		写 真	
路線・河川名等	一般国道312号

所在地	京丹後市久美浜町柝谷 地内 岩手峠頂上倉庫より下30m			
現在の状況 及 提案内容	現況	岩手峠の拡張及び国営農地入口から建具店の拡張となるが中途半端で危険度はあまり解消されない 倉庫より下へ30mの拡張工事をお願いしたい	説 明 図 面	
	提案	路肩拡幅		
実施内容	工種	擁壁工

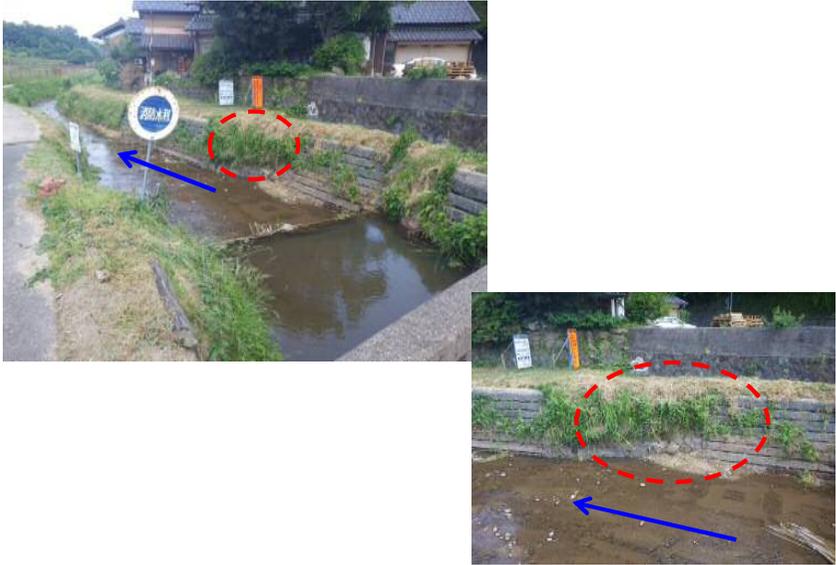
番号	受付番号 070		写 真	
路線・河川名等	二級河川 栃谷川

所在地	京丹後市久美浜町栃谷地内			
現在の状況及び提案内容	現況	石垣が破損している。		
実施内容	提案	石垣の復旧。		
	工種	石垣の復旧。		
位置図	規模	延長5m	説 明 図 面

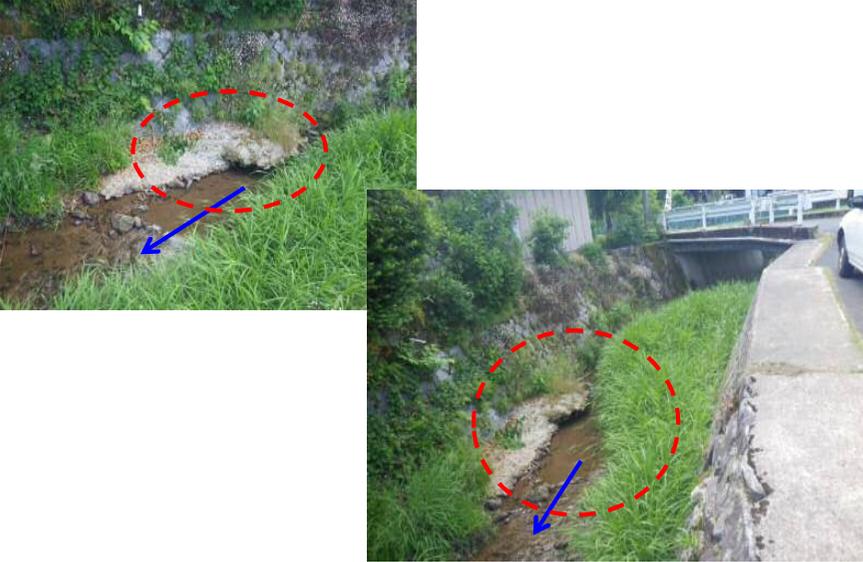
番号	受付番号 71		写 真	
路線・河川名等	二級河川 栃谷川

所在地	京丹後市久美浜町栃谷地内			
現在の状況 及 提案内容	現況	石垣が欠損崩壊している。		
	提案	石垣の復旧。		
実施内容	工種	石垣の復旧。	説 明 図 面	
	規模	延長10m

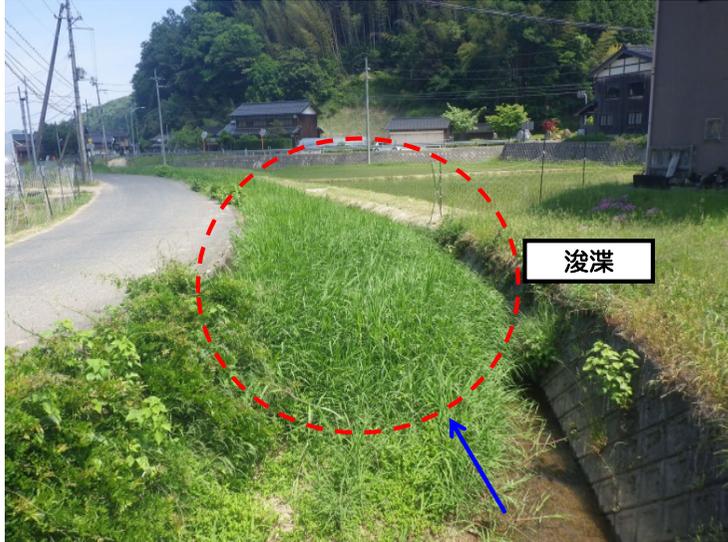
番号	受付番号 072		写 真	
路線・河川名等	二級河川 栃谷川

所在地	京丹後市久美浜町栃谷地内			
現在の状況 及 提案内容	現況	土がたまり、草が繁茂し水が流れにくい		
	提案	浚渫		
実施内容	工種	実施しない	説明図面	
位置図

備考	著しい土砂の堆積ではなく、緊急性が低い

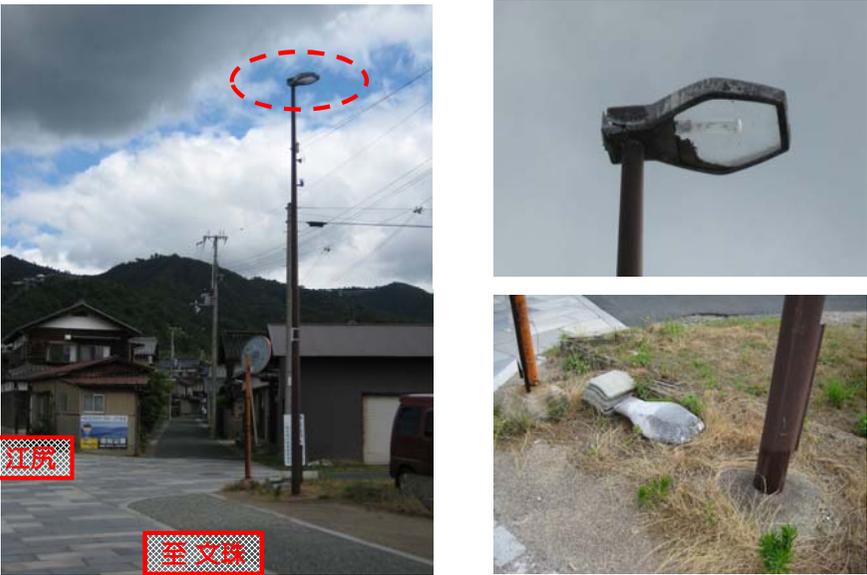
番号	受付番号 073		写 真	
路線・河川名等	一般府道 天の橋立線

所在地	宮津市江尻地内			
現在の状況 及 提案内容	<p>現況 市道との交差点に設置されている道路照明灯の電灯カバーが外れ落ちており、今後、漏電や電灯部本体の落下など危惧される。</p>	<p>提案 道路照明灯(灯部)取替</p>		
実施内容	<p>工種 道路照明灯(灯部)取替</p>	<p>規模 1基</p>		
位置図

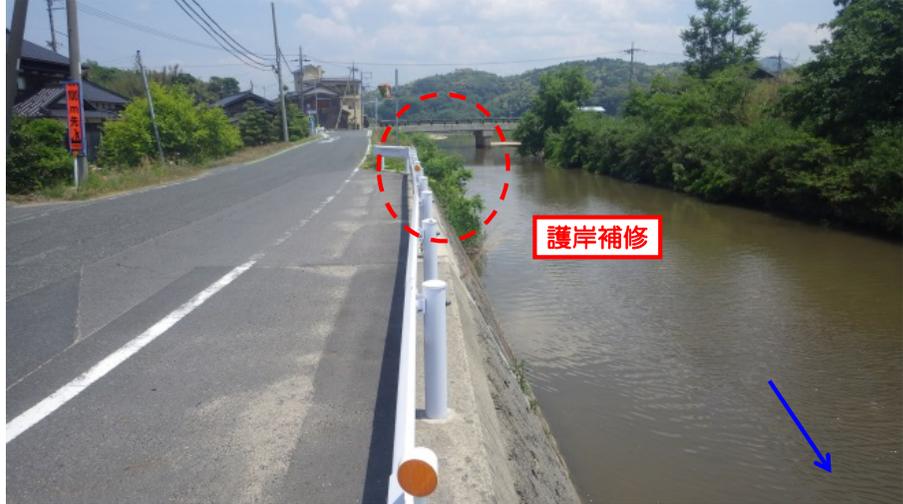
番号	受付番号 076		写 真
路線・河川名等	二級河川 佐濃谷川		
所在地	京丹後市久美浜町葛野 地内 葛野橋下流50～100m

<p style="text-align: right; color: red; font-weight: bold;">護岸補修</p>
現在の状況 及 提案内容	現況	堤体の侵食	
	提案	コンクリートによる補修	
実施内容	工種	実施しない	
	規模		
位置図

<p>葛野浜海水浴場 提案箇所 佐濃谷川</p>		説明図面
備考	・H28採択と同一の提案箇所（根固工を実施）。

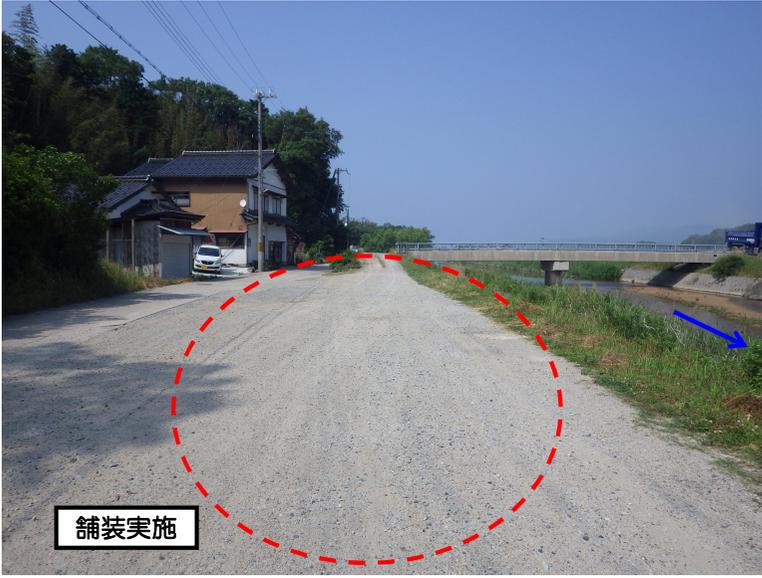
番号	受付番号 077		写真
路線・河川名等	二級河川 佐濃谷川		
所在地	京丹後市久美浜町葛野 地内

現在の状況 及 提案内容	現況	河川堤防上が未舗装のため、走行するたびに砂埃が立つ	
	提案	未舗装区間の舗装	
実施内容	工種	実施しない	
	規模		
位置図

備考	治水上、危険な状況ではないため

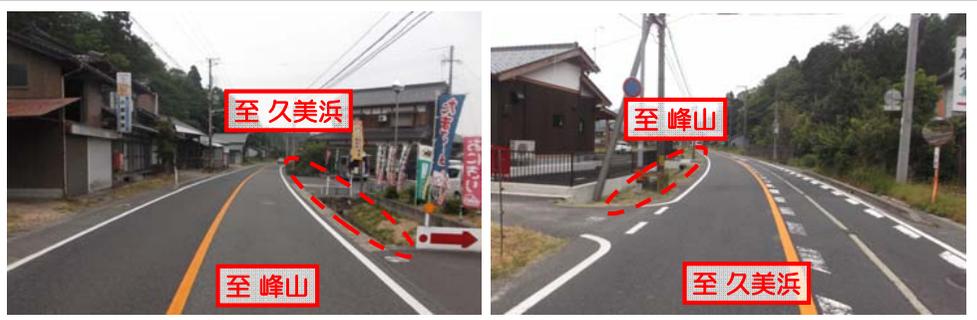
番号	受付番号 078		写真	
路線・河川名等	一般国道312号			
所在地	京丹後市久美浜町佐野丙 地内 佐野丙公民館からスーパーまで

現在の状況 及 提案内容	現況	通学路で左側にだけ歩道があるが、歩くのが困難で横断も交通量が多く危険 又、高齢者が多く高低差もあり転落の危険もある 野中バイパスが完成すると、もっとスピードを出す恐れがある		
実施内容	工種	実施しない	説明図面	
	規模			
位置図

備考	緊急性が低い。

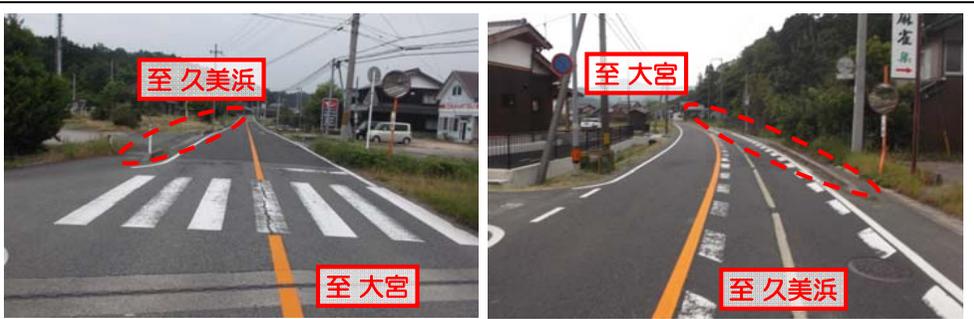
番号	受付番号 079		写真	
路線・河川名等	一般国道312号			
所在地	京丹後市久美浜町佐野丙 地内 佐野丙集会所から八つ橋まで

現在の状況 及 提案内容	現状 通学路で左側にだけ歩道があるが、幅が狭く水たまりもあり歩くのが困難で自転車、バッテリーカー等の通行ができない 交通量が多くスピードも出ているため大変危険 スーパーに曲がる車に衝突等の光景を見る	提案 歩道幅を広げ、歩道と車道間にガードレール等を設置 外灯の設置

説明図面	
備考	年度内完成困難（大規模事業）

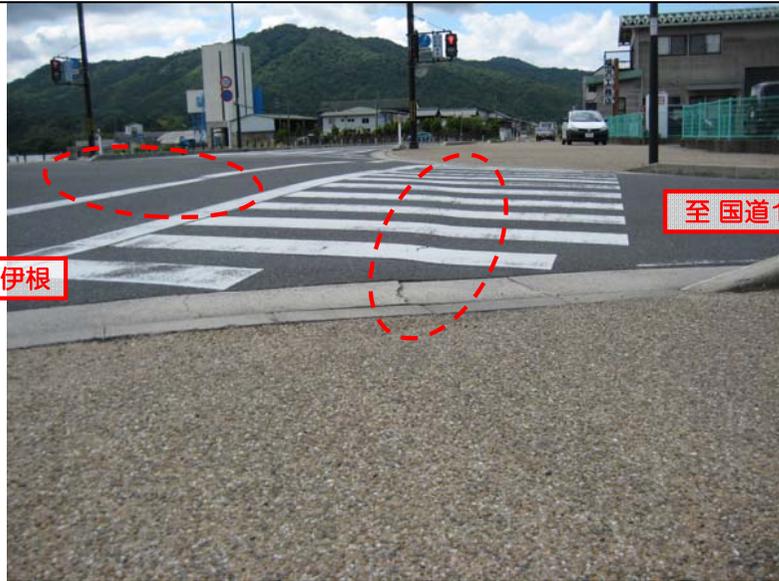
番号	受付番号 082		写 真	
路線・河川名等	主要地方道 網野岩滝線

所在地	与謝野町岩滝地内			
現在の状況 及 提案内容	現況	交差点内において、ボックスカルバートの前後が沈下しているため、車が通行するたび振動が発生する。		
実施内容	提案	舗装のやり直し		
	工種	薄層舗装（段差修正） 横断歩道		
位置図	規模	延長15m ² 1箇所	説明図面	
備考

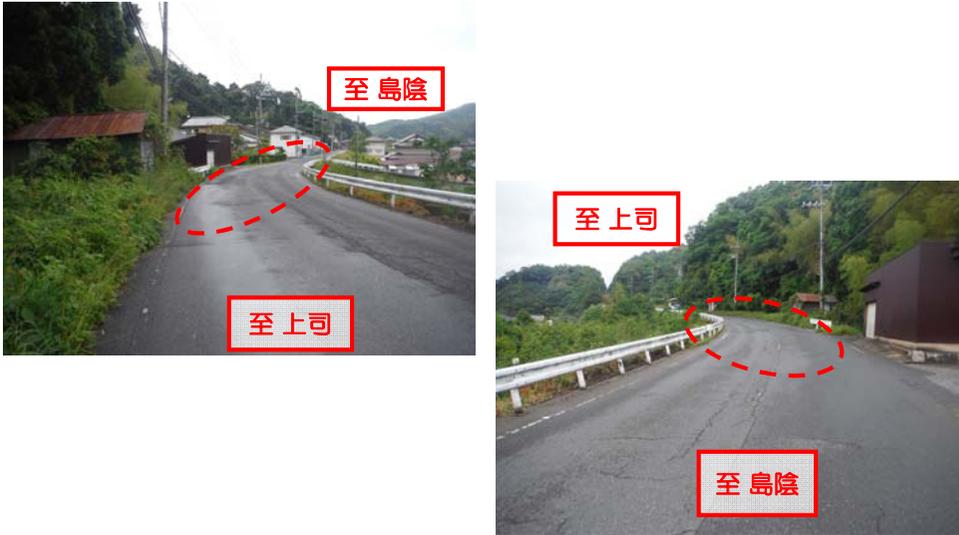
番号	受付番号 084	写 真	
路線・河川名等	一般府道 栗田半島線(605号)

所在地	宮津市 小田宿野 地内		
現在の状況及び提案内容	<p><現況> カーブ区間があり、現状勾配が逆であるため外側に遠心力が働き、冬期路面の流水が凍結するために危険である。</p> <p><提案> 道路改良を行ってほしい〈延長 L=150m〉</p>	説 明 図 面	
実施内容	<p>工種 実施しない</p> <p>規模</p>		
位置図
