H29府民公募型整備事業【安心・安全整備】（市町協働型 **府民提案型**）

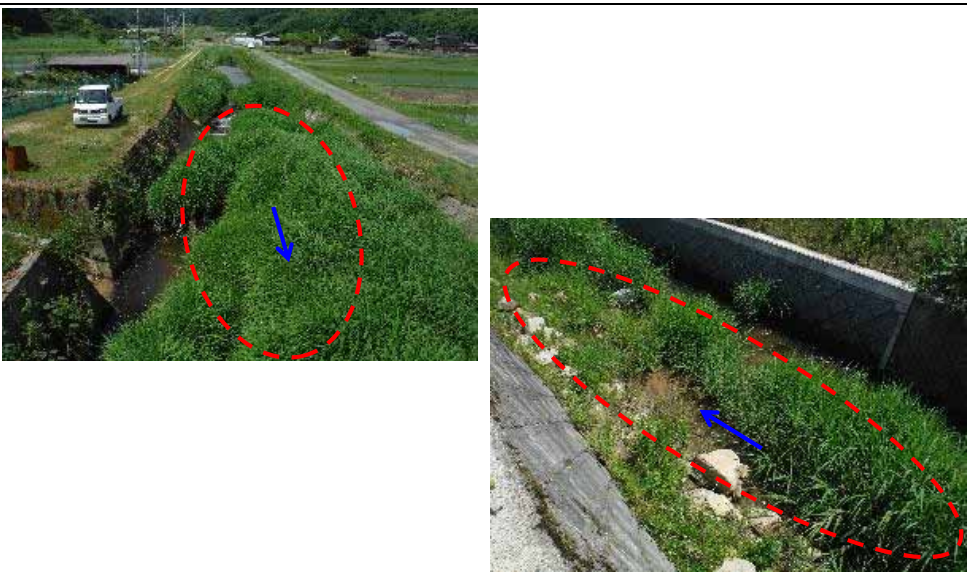
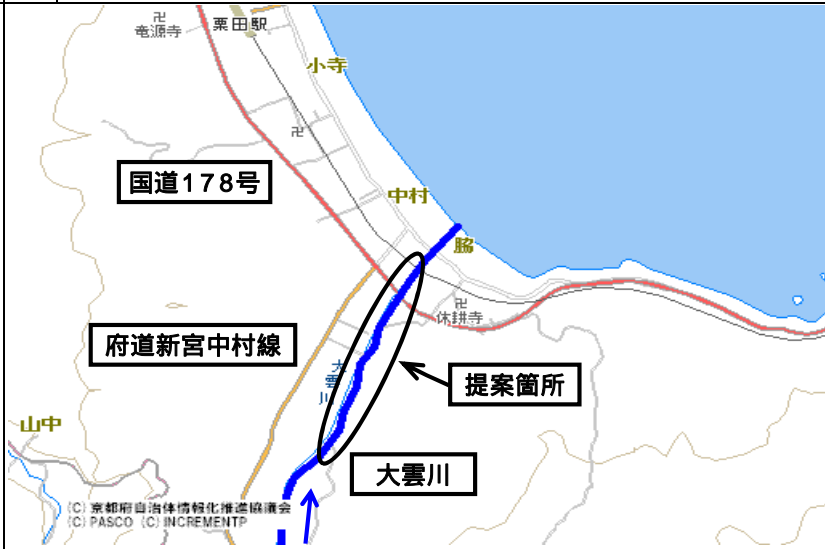
番号	受付番号 127	写 真	
路線・河川名等	二級河川 大雲川

所在地	宮津市脇 地内 (青山橋上流から地浅橋付近及び鉄橋下)		
現在の状況及び提案内容	現況 川の中に石、土砂、アシ等が堆積している。大雨等により増水すれば堤防が浸食され周辺の田畑に流れ込み農作物に被害が生じる。又、河口付近には住宅が在り浸水等の被害が予想される。		
	提案 石、土砂、アシ等の定期的な撤去を行いスムーズな流れの確保。		
実施内容	工種 実施しない。		
	規模		
位置図

説明図面
備考	著しい土砂の堆積ではなく、緊急性が低い

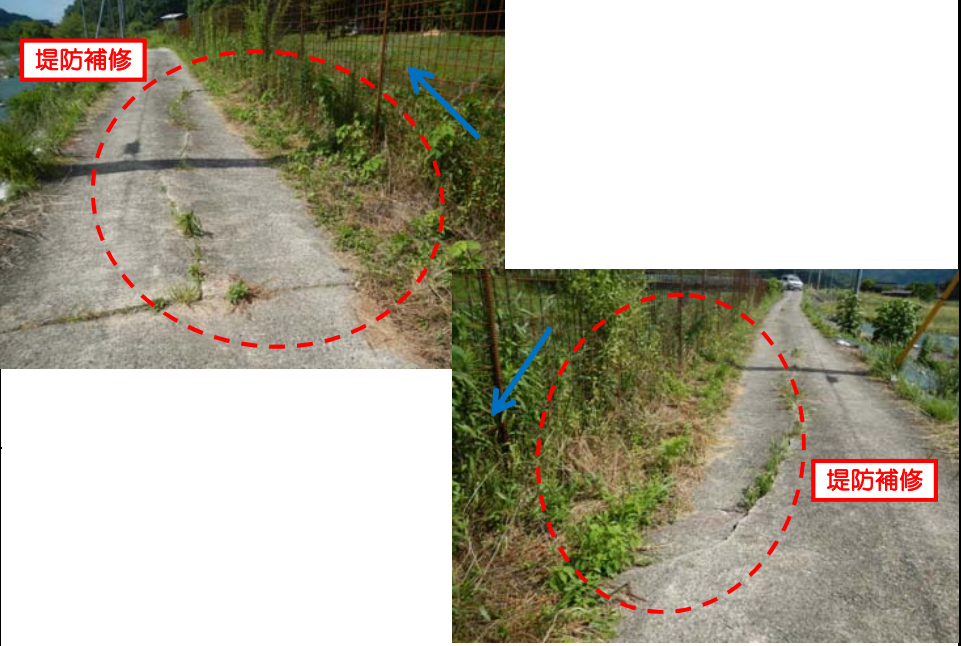
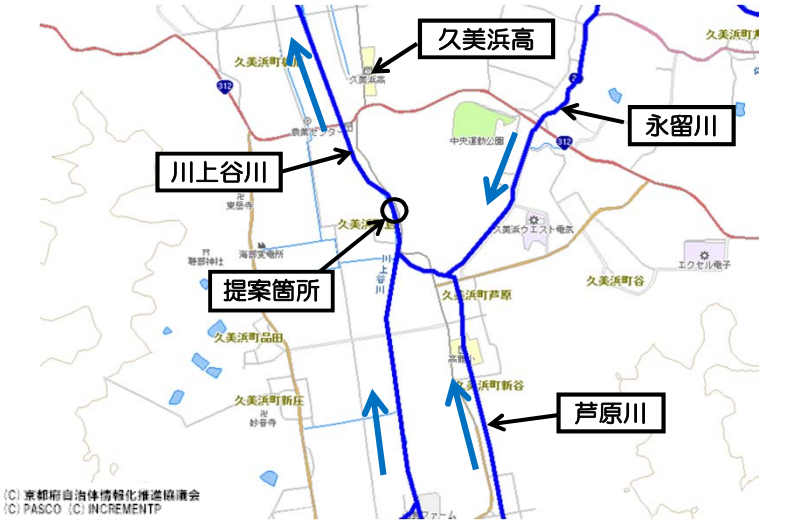
番号	受付番号 130		写 真	
路線・河川名等	2級河川 川上谷川

所在地	京丹後市久美浜町島地内 島堰～下流（橋爪境）			
現在の状況 及 提案内容	現況	永留川との合流地点の堤防で崩れかけている箇所があり、決壊の危険がある。		
	提案	堤防補修		
実施内容	工種	実施しない		
	規模			
位置図

説明図面	
	備考		他事業で実施

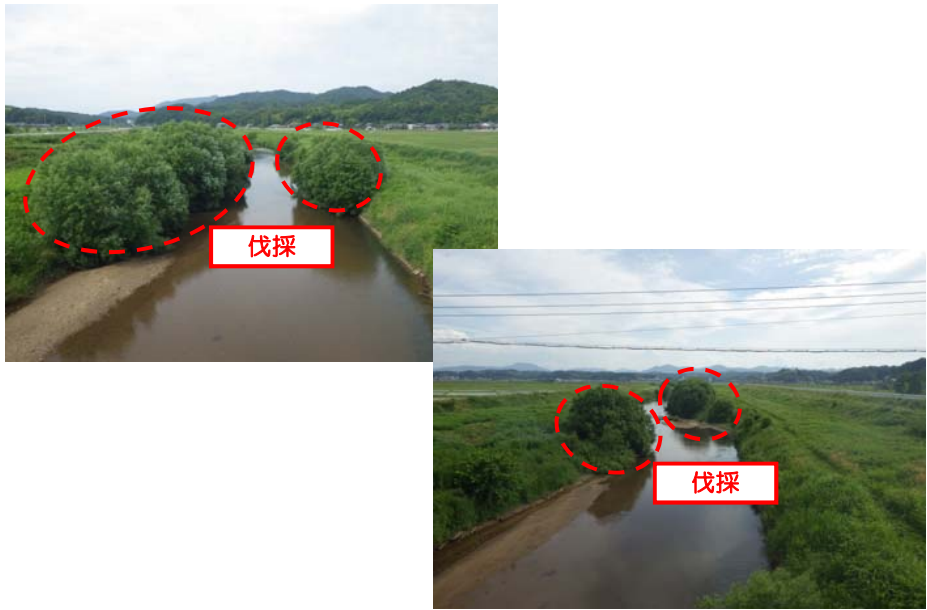
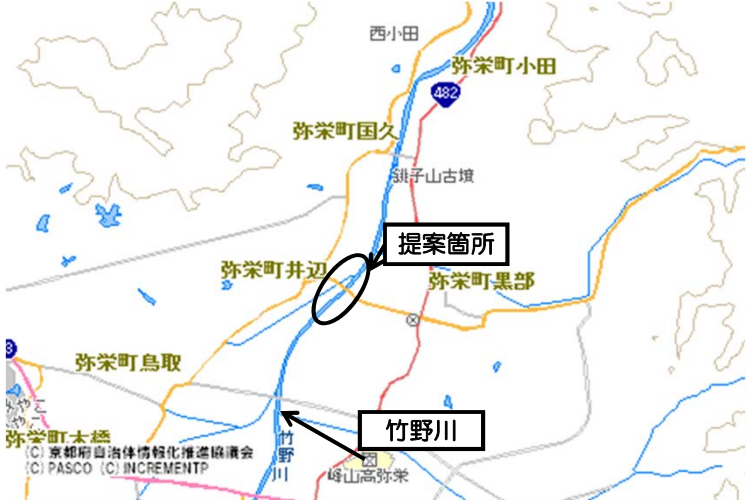
番号	受付番号 131		写 真	
路線・河川名等	2級河川 竹野川

所在地	京丹後市弥栄町井辺地内 鳥取区境から国久区境			
現在の状況 及 提案内容	現況	柳の木が生えており、台風などの際洪水の恐れがある。		
	提案	伐採工		
実施内容	工種	実施しない。		
	規模			
位置図

説明図面	
備考	他事業で実施

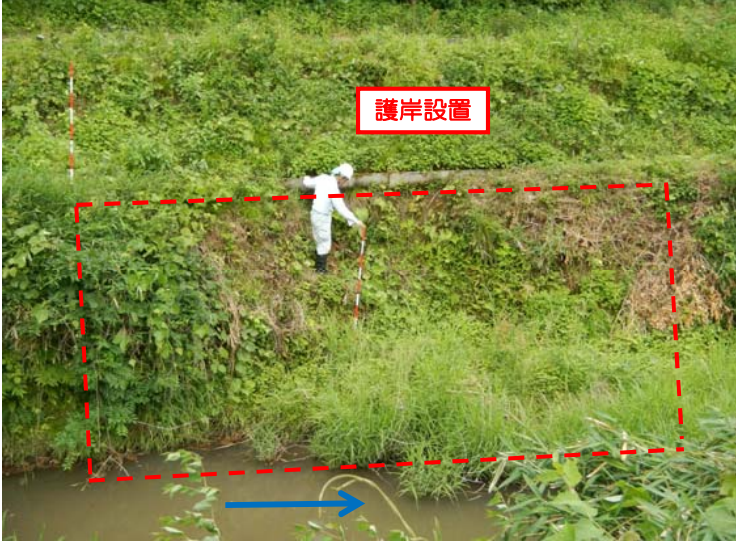
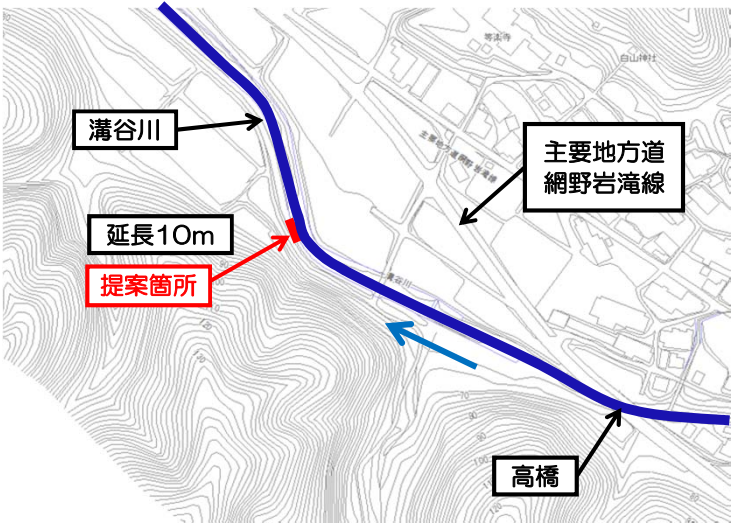
番号	受付番号 133		写 真	
路線・河川名等	2級河川 溝谷川

所在地	京丹後市弥栄町等楽寺地内 熊谷橋より約80m下流			
現在の状況 及 提案内容	現況	左岸の護岸が近年の大雨により崩落し、農業用水路がむき出しとなっている。		
	提案	護岸復旧		
実施内容	工種	護岸設置（左岸）	説明図面	
	規模	高さ5m 延長10m

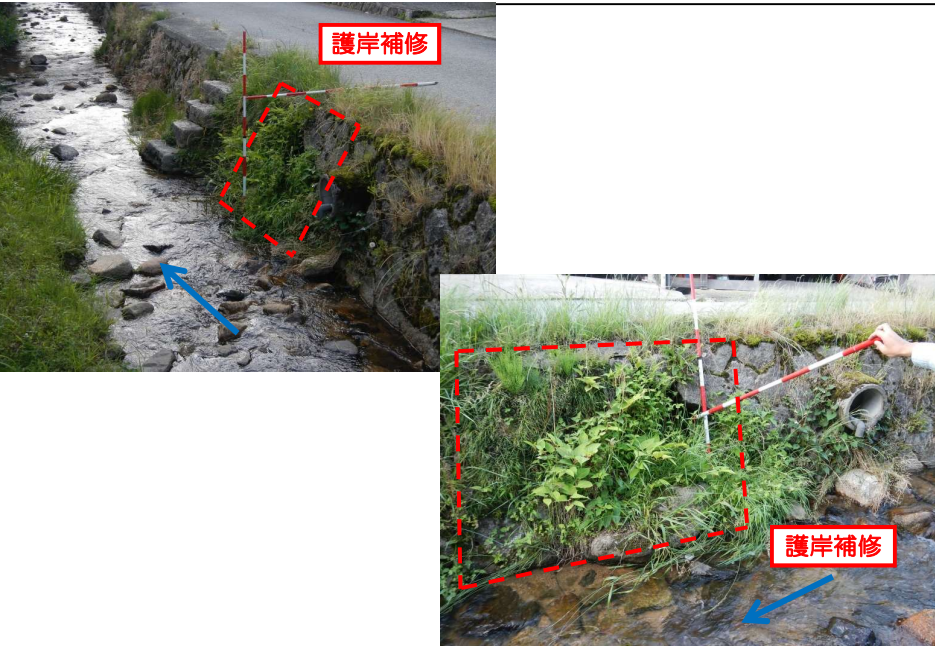
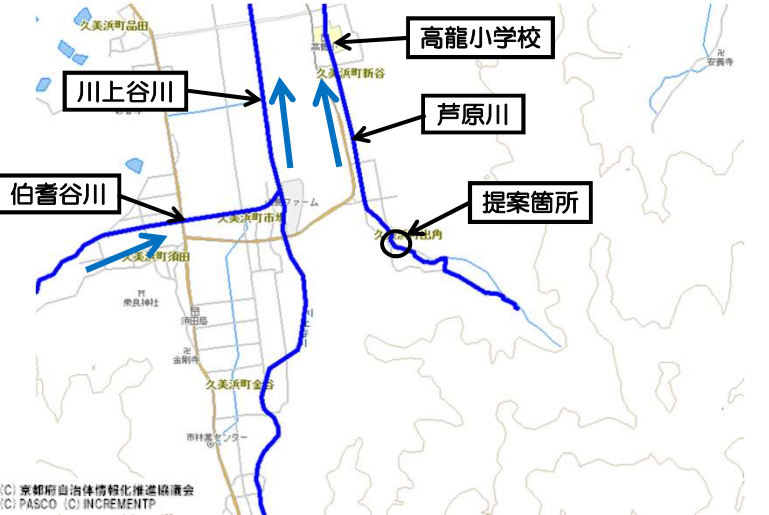
番号	受付番号 143		写 真	
路線・河川名等	2級河川 芦原川

所在地	京丹後市久美浜町出角地内			
現在の状況 及 提 案 内 容	現況	数年前の台風で道路側の石垣が崩壊しているが放置されている。区民及び車両が毎日往来する幹線道路であり、いつ崩落するかわからず非常に危険な状況である。		
実 施 内 容	提 案	石垣の補修		
工 種	護岸工		説 明 図 面	
規 模	延長3m			
位 置 図

備 考	・平成27年度提案と同一（採択済み）		<small>(C) 京都府自治体情報化推進協議会 (C) PASCO (C) INCREMENTP</small>

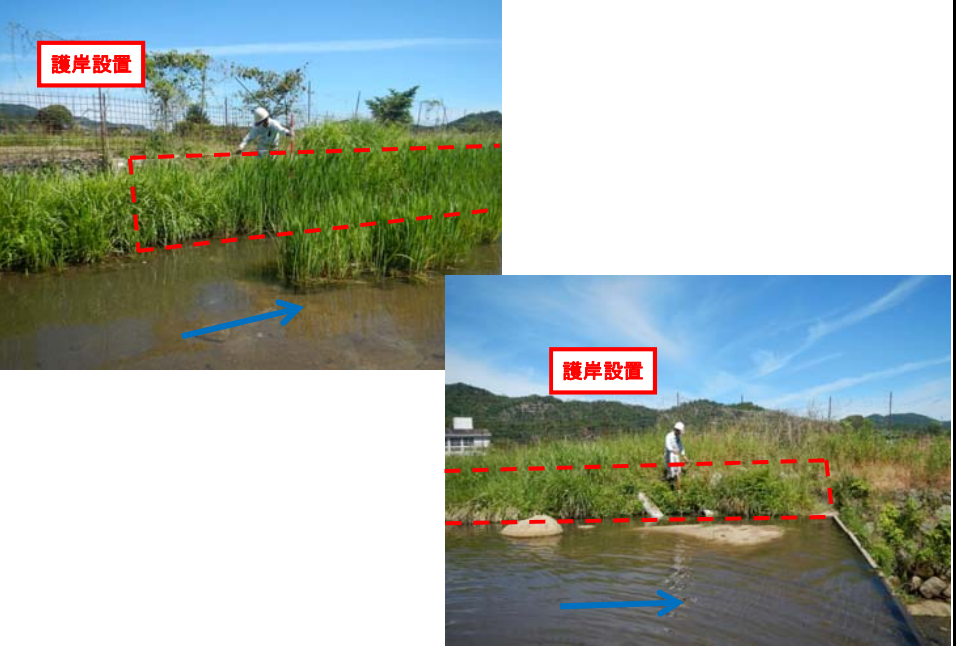
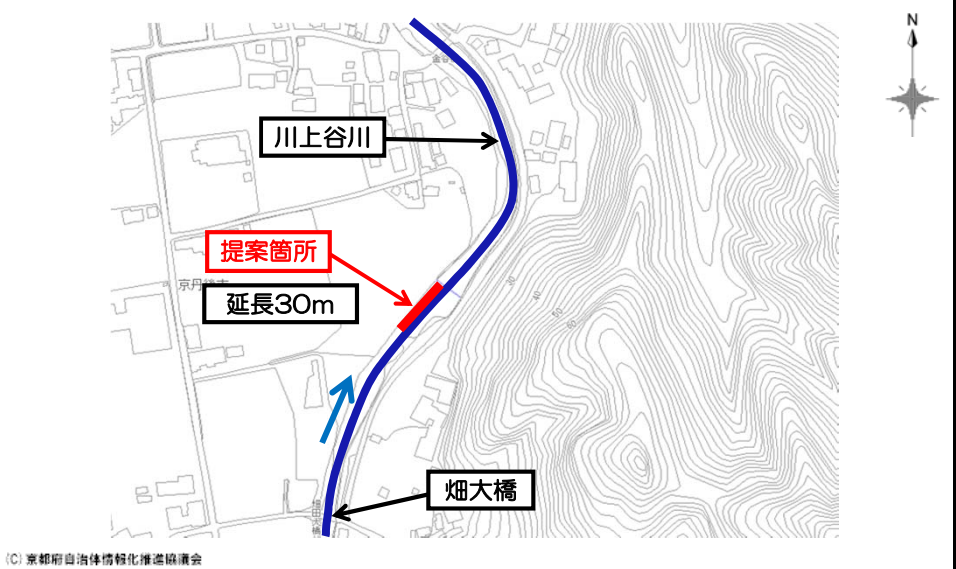
番号	受付番号 146		写 真	
路線・河川名等	2級河川 川上谷川

所在地	京丹後市久美浜町金谷地内 天王奈井根上流西側			
現在の状況 及 提案内容	現況	護岸が整備されていないので台風等の出水時に堤防が決壊する恐れがある。また、河床から堤防の天端までの高低差が1.2～1.4m程度しかないので堤防を越流する恐れがある。	説明図面	
	提案	ブロック積による護岸整備（堤防天端までの構造物設置）		
実施内容	工種	実施しない

備考	緊急性が低い。		(C) 京都府自治体情報化推進協議会

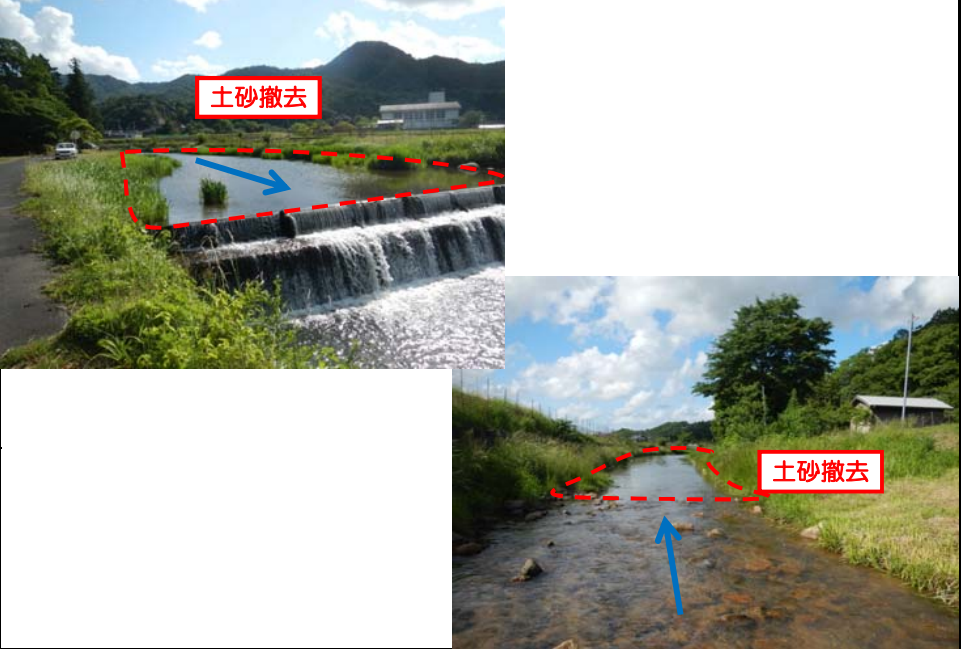
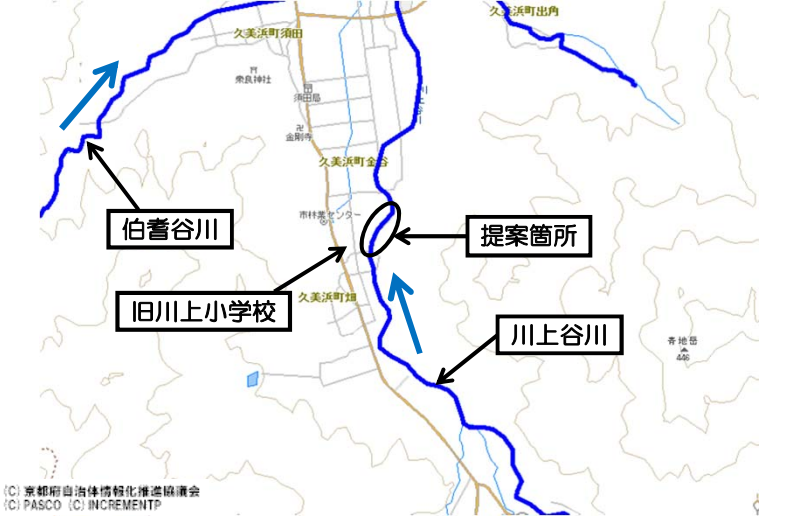
番号	受付番号 147		写 真	
路線・河川名等	2級河川 川上谷川

所在地	京丹後市久美浜町畑地内			
現在の状況 及 提案内容	現況	大雨の時、流入する水路があふれ住宅が床下浸水した。

提案	大川（川上谷川）の浚渫		
実施内容	工種	実施しない	説明図面	
	規模

位置図				
備考	著しい土砂の堆積ではなく、緊急性が低い		(C) 京都府自治体情報化推進協議会
