府民公募型整備事業【安心・安全整備】（ 市町協働型 ・ **府民提案型** ）

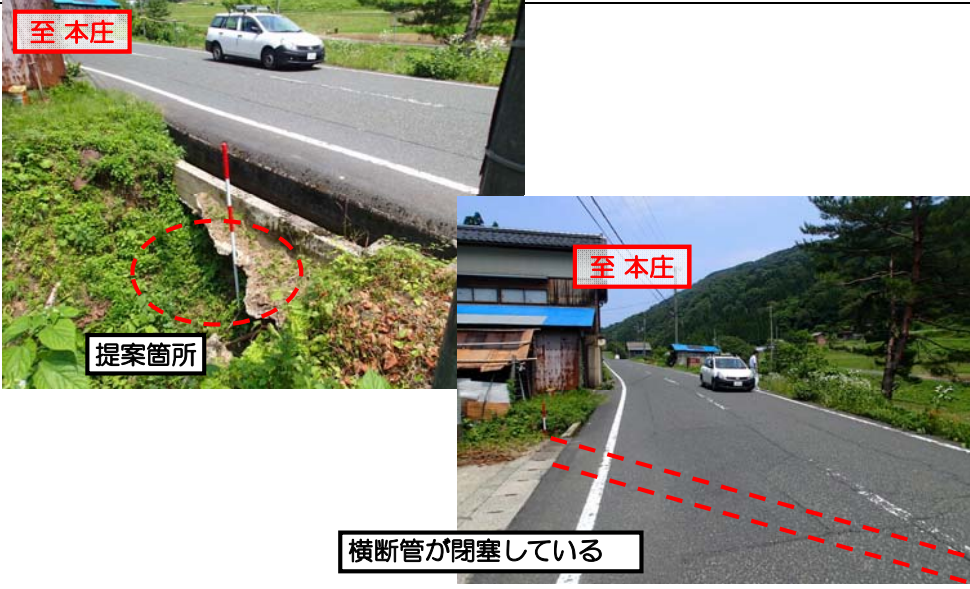
所在地	京丹後市 弥栄町 野中 地内			
現在の状況 及 提案内容	現況	横断管渠の管径が小さく、土砂で埋塞している。 道路側溝の下が空洞になっており、落下の恐れがある。		
	提案	横断管渠を管径の大きなものに替える。		
実施内容	工種	横断管渠、集水桝	説明図面	
	規模	延長 約10m

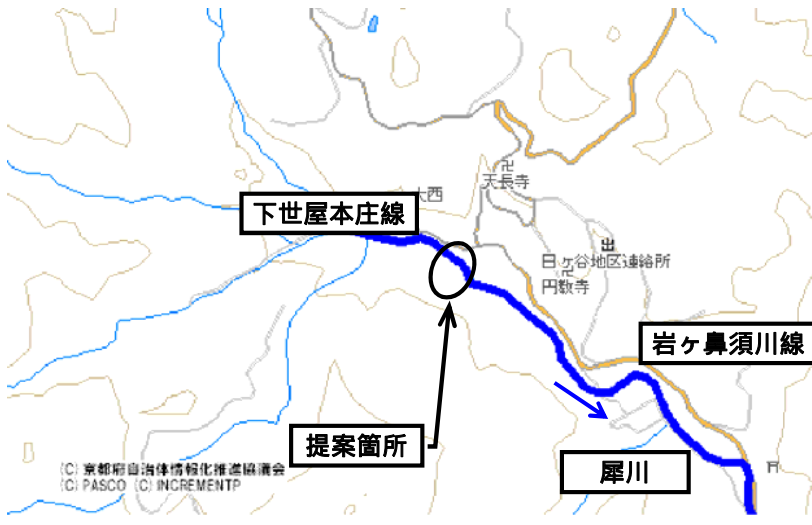
番号	審査番号 265 (受付番号 047)		写真	
路線・河川名等	二級河川 犀川		 	
所在地	宮津市日ヶ谷地内 (桁中橋橋下 橋梁上流側)			
現在の状況 及 提案内容	現況	既設護岸を崩れた状態で放置した場合、洪水時に人家への被害の拡大が危惧される。		
	提案	護岸の整備		
実施内容	工種	護岸の修繕		
	規模	提案区間 (延長 16m) 内の一部		
位置図

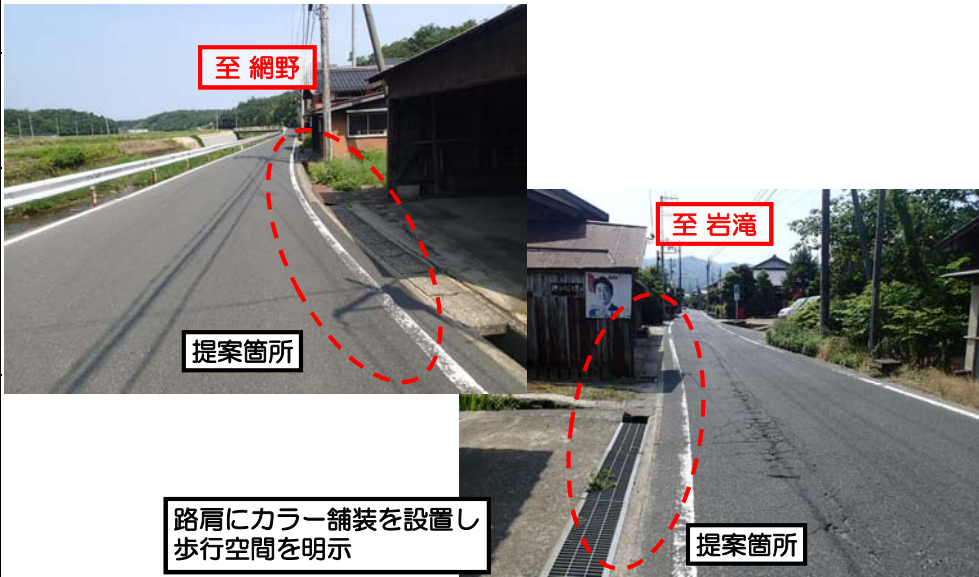
所在地	京丹後市 弥栄町 溝谷（外村） 地内			
現在の状況 及 提 案 内 容	現況	通学路であるが、歩道がないため通学の際に危険である。		
実 施 内 容	工種	カラー舗装（グリーンベルト）		
	規模	延長 約300m	説 明 図 面	
位 置 図

備 考	京丹後市通学路安全推進会議と調整の上、実施する。

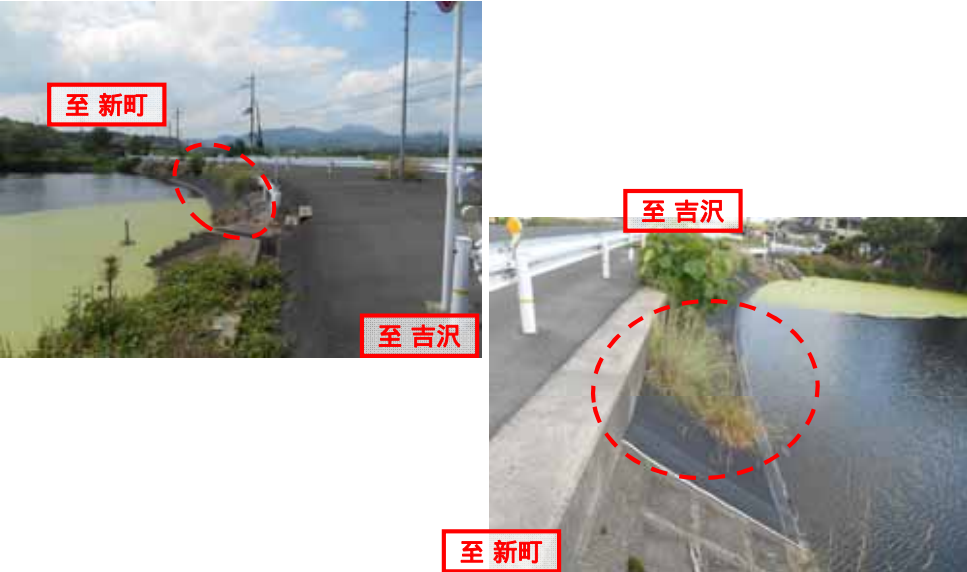
所在地	京丹後市峰山町内記 地内 有田堤池 法面 (保護シート)			
現在の状況 及 提案内容	現況	有田堤池法面の保護シートは、府土地改良連合会に「シートの交換・補修」が必要と指摘を受けている。3年前から漏水が発生しておりシート破損が原因と思われる。堤体の決壊の危険性がある	 	
	提案	今年度中に保護シートの交換 今後の維持管理も考慮し堤体及び余水吐け周辺部と同様に護岸張ブロックとしていただきたい		
実施内容	工種	実施しない	 	
	規模			
位置図

説明図面	
備考	京都府管理施設でないため実施しない

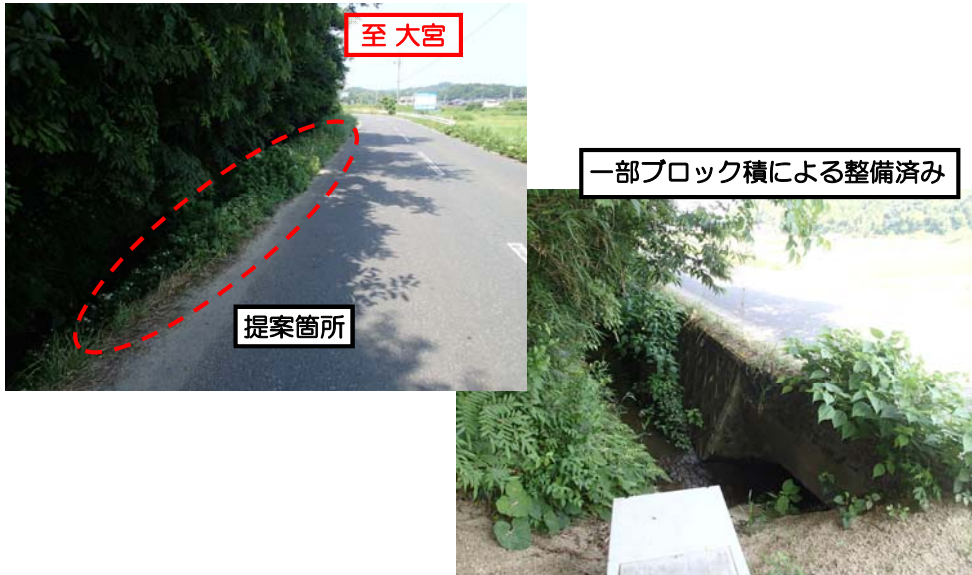
所在地	京丹後市 弥栄町 吉沢 地内			
現在の状況 及 提案内容	現況	通学路であるが、歩道がなく、路肩も狭く、冬期には路面凍結による事故が発生した。		
	提案	路肩整備、ガードレール		
実施内容	工種	ブロック積、ガードレール	説明図面	
	規模	延長 約22m

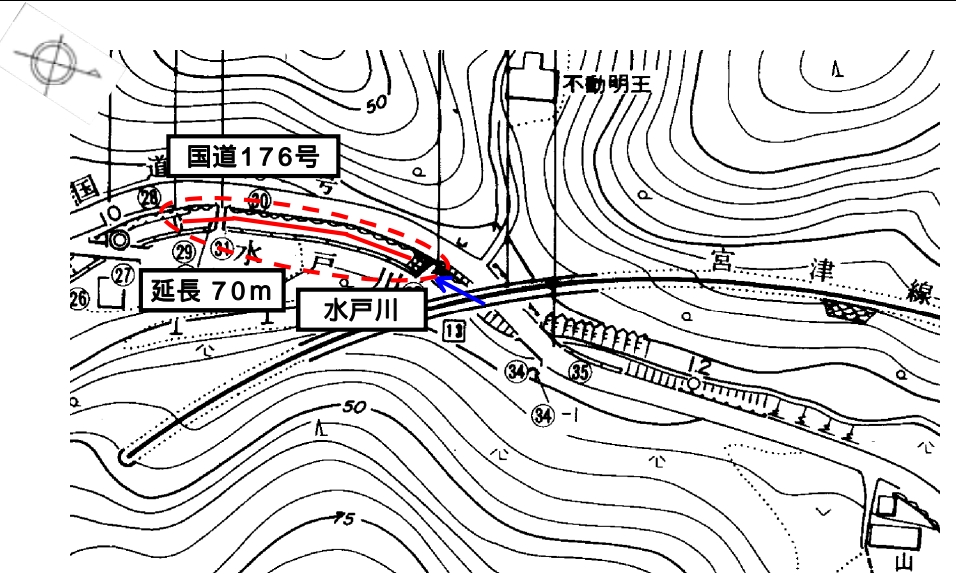
番号	審査番号 359 (受付番号 062)		写 真	
路線・河川名等	二級河川 水戸川		 	
所在地	与謝野町上山田地内			
現在の状況 及 提案内容	現況	河川内に繁茂する雑木が、増水時に河積を阻害している。		
	提案	河川内の草木を伐採し、円滑な水の流れを確保する。		
実施内容	工種	浚渫及び草木の伐採	説明図面	
	規模	提案区間（延長70m）内の一部

位置図				
備考	土砂堆積箇所のみ実施する。
