府民公募型整備事業【安心・安全整備】（市町協働型・**府民提案型**）

番号	審査番号 161 (受付番号 255)		写 真	
路線・河川名等	一般府道 味土野大宮線

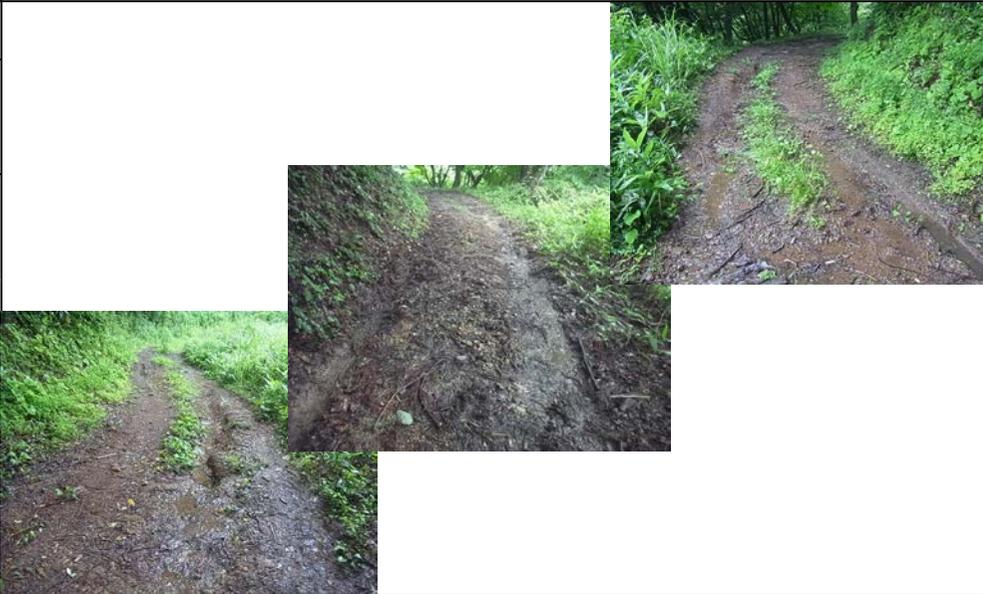
所在地	京丹後市須川（味土野） 地内 味土野から大宮方面の途中			
現在の状況 及 提案内容	現況	路面浸食。		
実施内容	提案	道路改修。		
実施内容	工種	補足材を入れ、路面整正する。	<p style="text-align: center;">説明図面</p>

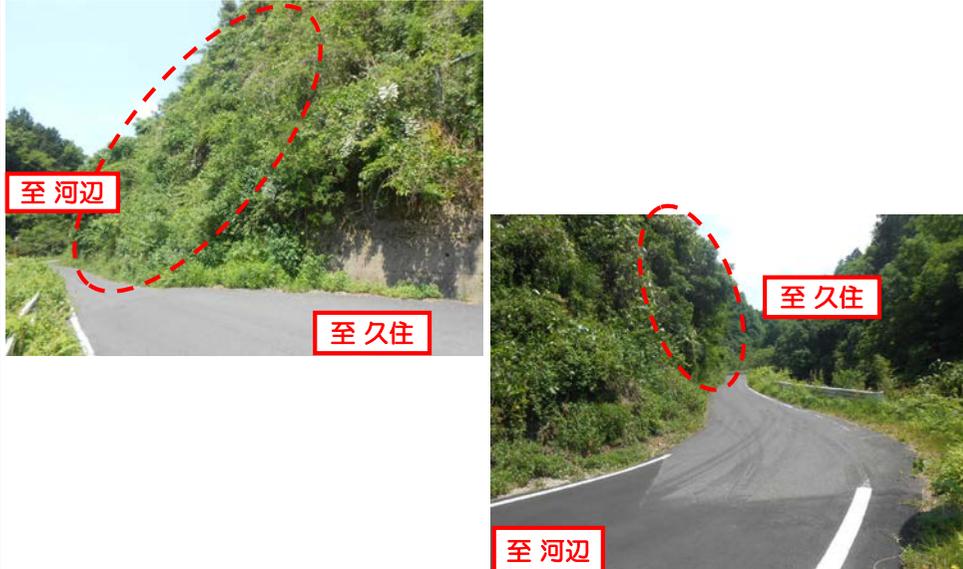
所在地	京丹後市大宮町河辺 地内 前年度側溝等改修工事終了区間から久住側へ10m			
現在の状況 及 提案内容	現況	前年度側溝等改修工事終了区間から久住側へ10mほど、山側が崩落の危険性がある。一部1トン土嚢が積んであるが危険な状況である。住民の生活道路になっている。		
実施内容	提案	山側面の崩落防止工事をしてほしい

備考	関係者との協議、調整、設計等に相当の時間を要することが見込まれる大規模事業に該当し、対象外。

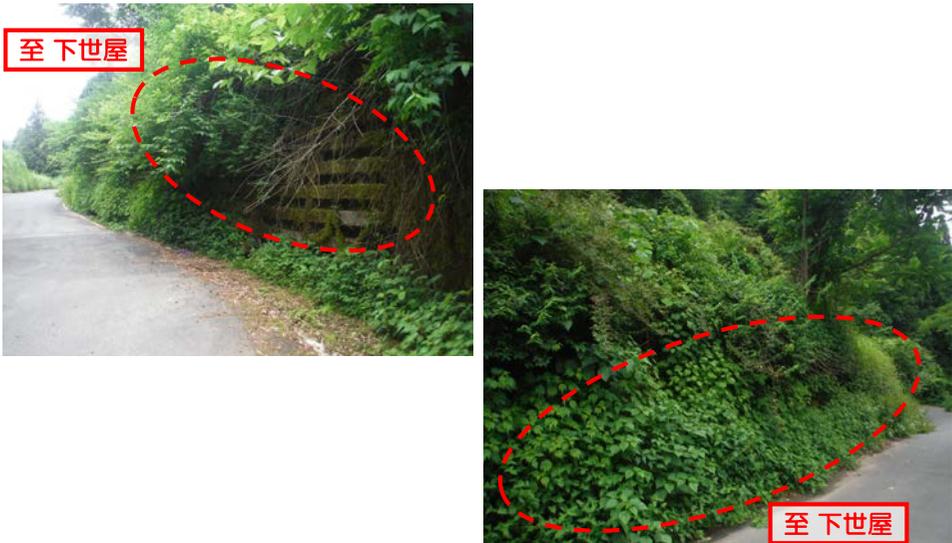
所在地	宮津市 日ヶ谷 地内			
現在の状況 及 提案内容	現況	道路法面の井桁が押しだされ道路が傾き通行が危険である。		
	提案	法面对策を行ってほしい。		
実施内容	工種	実施しない		
	規模			
位置図

説明図面	
	備考 一定の事業期間を要する大規模な工事であるため （全体延長 50m）

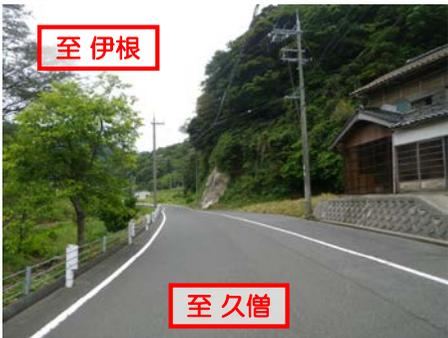
現在の状況 及 提案内容	<p><現況> 岩石の崩落により側溝が埋まり、府道に落ちてくるため危険である。</p> <p><提案> コンクリート吹付や落石防止網の設置等</p>

実施内容	工種	落石防護柵工

規模	延長 L=7m		
位置図

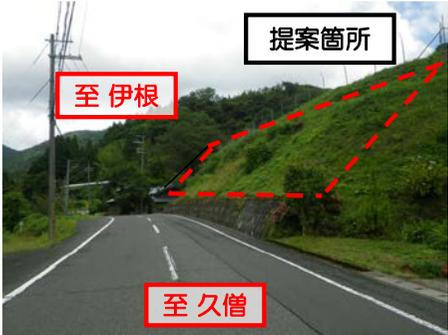
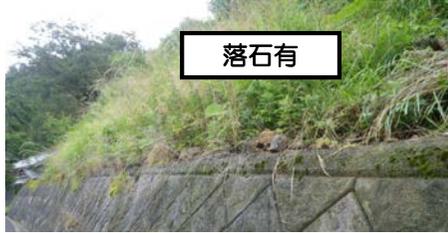
所在地	京丹後市 丹後町 谷内 地内			
現在の状況及び提案内容	<p><現況> インシシによる被害で土砂が散乱し、道路側溝を埋めるとともに危険である。</p> <p><提案> 落石防護柵の設置</p>			
実施内容	工種	板柵設置		
	規模	延長 L=30m		
位置図

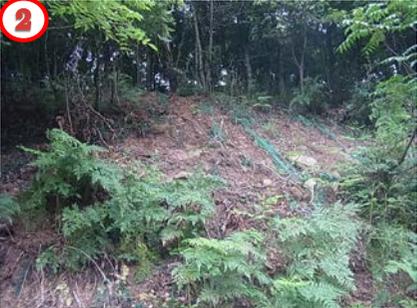
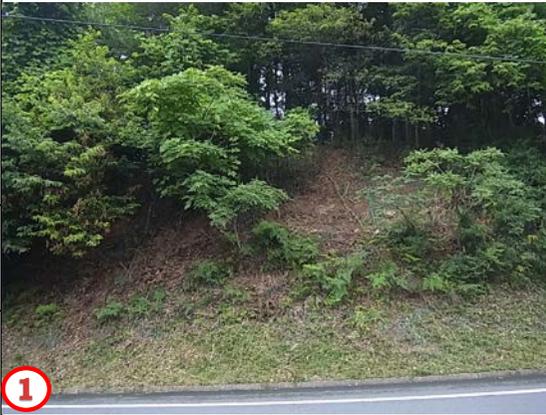
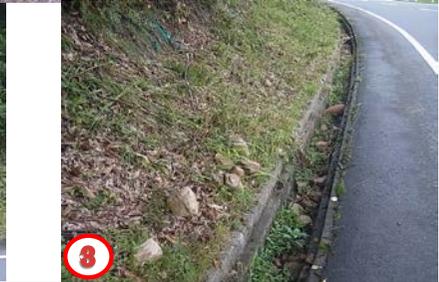
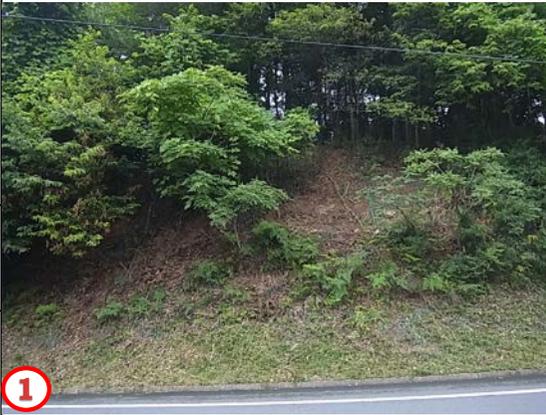
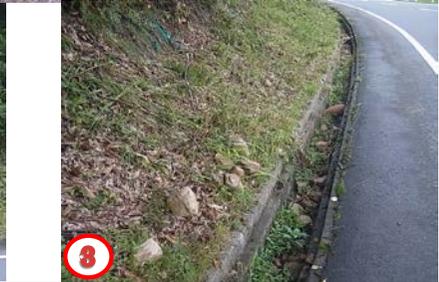
現在の状況 及 提案内容	現況	法面が崩れ、落石等がある。獣害と思われる。

実施内容	工種	板柵設置、側溝の石・泥上げ

規模	板柵1.2m、側溝泥上げ2.5m

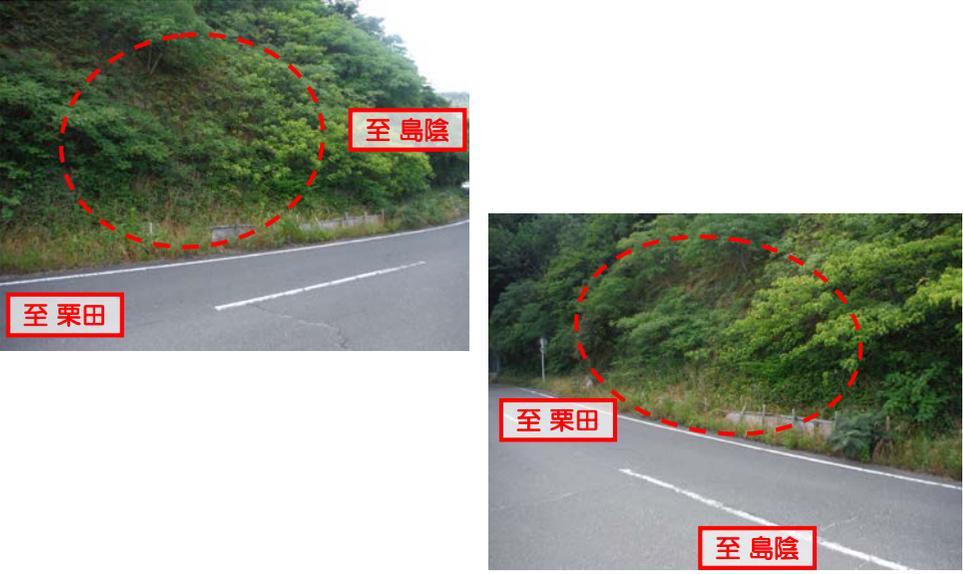
所在地	宮津市 越浜～島陰 地内			
現在の状況及び提案内容	現況	道路法面が崩れていて応急対策工事終了後平成22年度から放置状態のため非常に危険である。		
	提案	法面对策を行ってほしい。		
実施内容	工種	法面の整備		
	規模	延長20m		
位置図

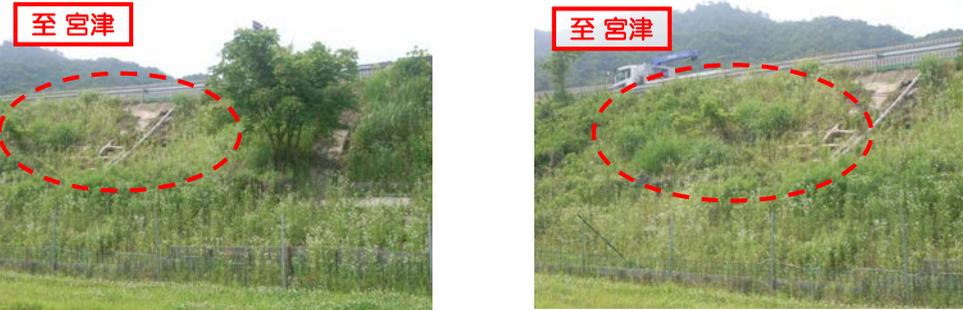
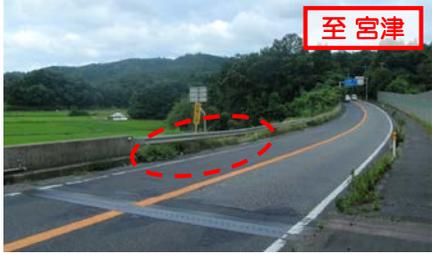
現在の状況 及 提案内容	現況	道路法枠が崩壊して危険である。		
	提案	法面对策工事をしてほしい。		
実施内容	工種	実施しない	説明図面	
	規模			
位置図

備考	関係者との協議、調整、設計等に相当の時間を要することが見込まれる大規模事業に該当し、対象外。

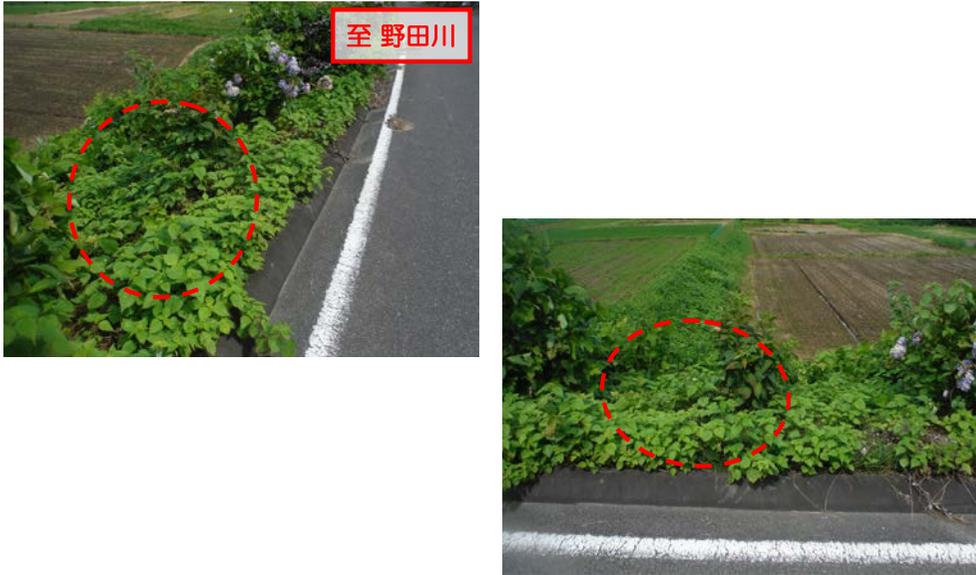
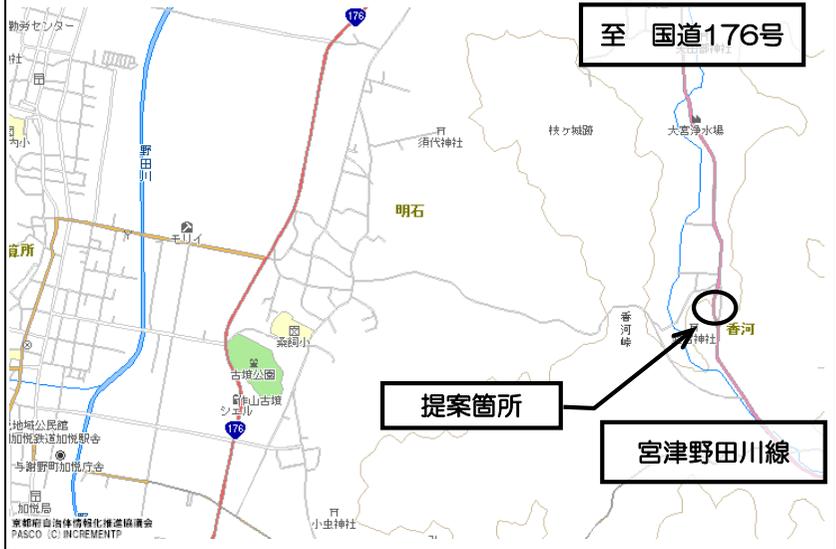
所在地	与謝野町 香河 地内			
現在の状況 及 提案内容	現況	府道の法面をイノシシが掘っているため崩壊する危険がある。

提案	法面をコンクリート張にして崩壊しないようにしてほしい。		
実施内容	工種	実施しない	説明図面	
	規模

位置図				
備考	小修繕で対応

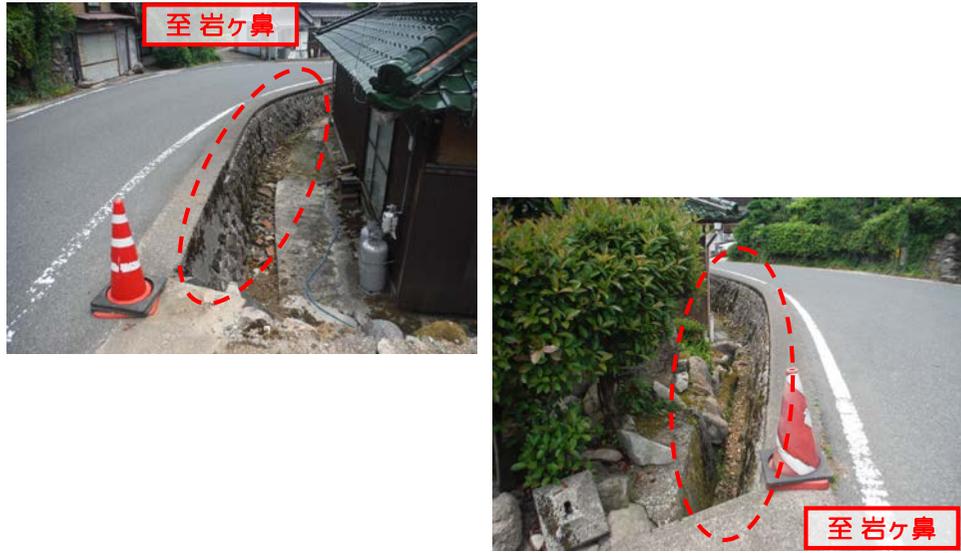
所在地	宮津市 日ヶ谷 地内			
現在の状況 及 提案内容	現況	道路沿いの石積が老朽化し通行が危険である。		
	提案	擁壁を設置してほしい。		
実施内容	工種	擁壁の補修	説明図面	
	規模	延長30m		
位置図

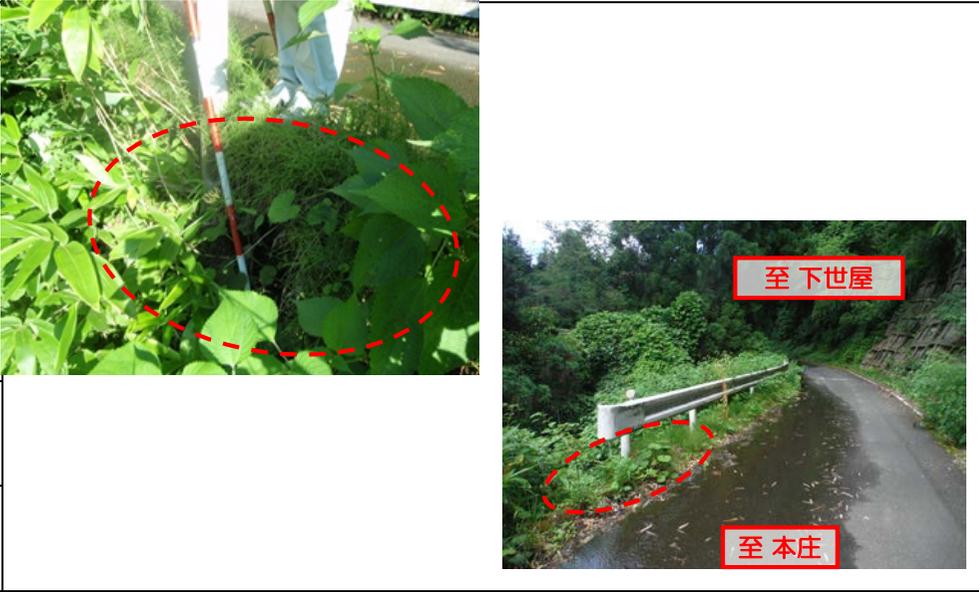
所在地	宮津市 日ヶ谷 地内			
現在の状況 及 提案内容	現況	道路法肩が崩壊して通行が危険である。		
	提案	法面对策を行ってほしい。		
実施内容	工種	法面の整備	説明図面	
	規模	延長10m		
位置図

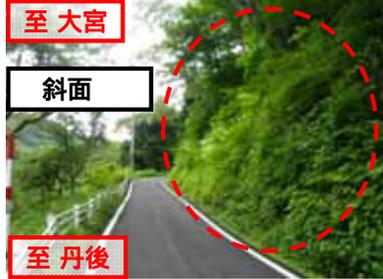
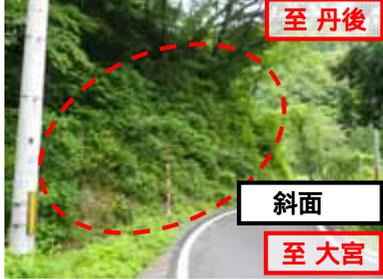
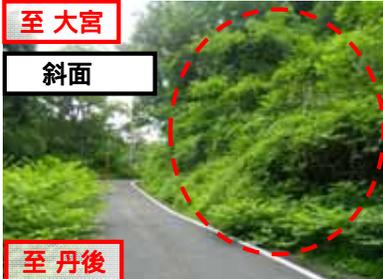
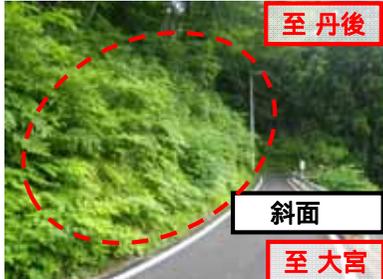
現在の状況及び提案内容	<p><現況> 味土野地区、唯一の道路であるが積雪量が多く、雪崩による通行への支障がある。</p> <p><提案> 雪崩防止施設の設置</p>			
実施内容	工種	実施しない	説明図面	
	規模			
位置図

備考	関係者との協議、調整、設計等に相当の時間を要することが見込まれる大規模事業に該当し、対象外。

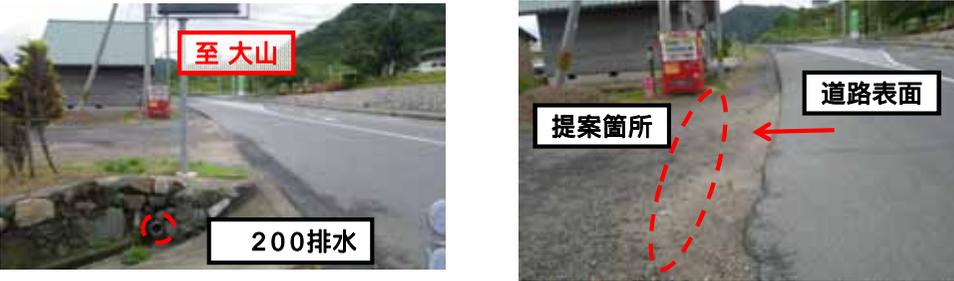
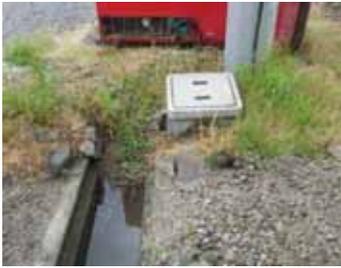
現在の状況 及 提案内容	<p><現況> 降雨時に国道178号から雨水が敷地内に流入し水たまりができる。 また、降雨量が多いときは建物内に浸水する。</p> <p><提案> 側溝整備</p>			
実施内容	工種	実施しない		
	規模			
位置図

説明図面	
備考	現在、特に危険な状況にない。

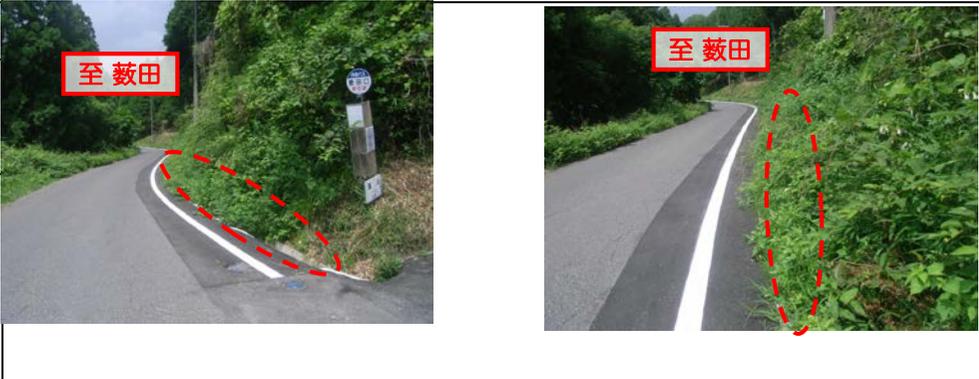
所在地	宮津市 日ヶ谷 地内 丹海バス停藪田口から藪田方面			
現在の状況 及 提 案 内 容	現況	府道わきに側溝がなく、大雨が降ると道路が浸水する。		
	提 案	側溝の新設をお願いしたい。		
実 施 内 容	工種	側溝の新設		
	規模	延長144m		
位 置 図

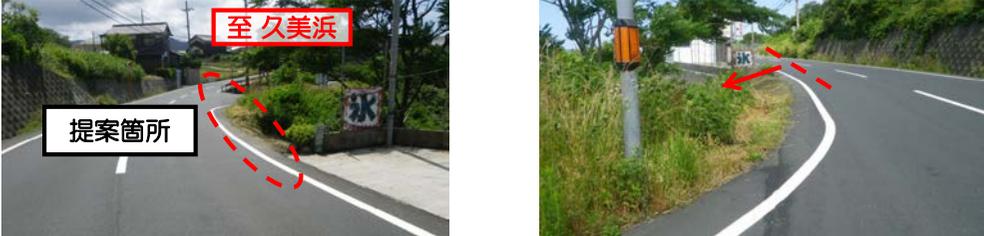
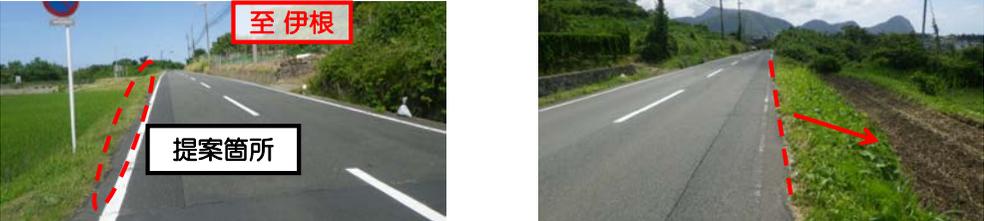
番号	審査番号 179（受付番号 283）		写 真	
路線・河川名等	一般国道 178号		<div style="border: 1px solid black; padding: 2px; text-align: center;">内カーブ低い所より雨水流入</div>	
所在地	京丹後市 丹後町 中浜 地内

現在の状況及び提案内容	<p><現況> 国道178号の海側に側溝がないため、大雨時には国道の崖下にある基地に雨水と一緒に土砂等が流れ落ちる。</p> <p><提案> 側溝整備</p>		<div style="border: 1px solid black; padding: 2px; text-align: center;">車道より雨水流入</div>	
実施内容	工種	アスカープ設置

規模	延長 L=10m		
位置図

備考	路面排水が集中すると思われる箇所について実施する。		<small>(C) 京都府自治体情報化推進協議会</small>
