府民公募型安心・安全整備事業（市町協働型・**府民提案型**）

番号	審査番号 380（受付番号 116）		写真
路線・河川名等	二級河川 善王寺川		
所在地	京丹後市大宮町善王寺地内

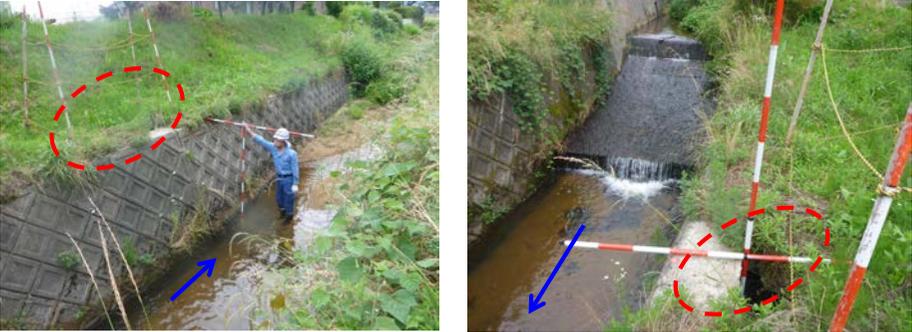
現在の状況及び提案内容	<現況>護岸が崩壊している。 <提案>護岸補修		
実施内容	工種	護岸工	説明図面
	規模	延長10m	
位置図

備考	H27工事実施予定（H26採択済み） その他区間の土羽部は侵食・崩壊が確認できないため実施しない

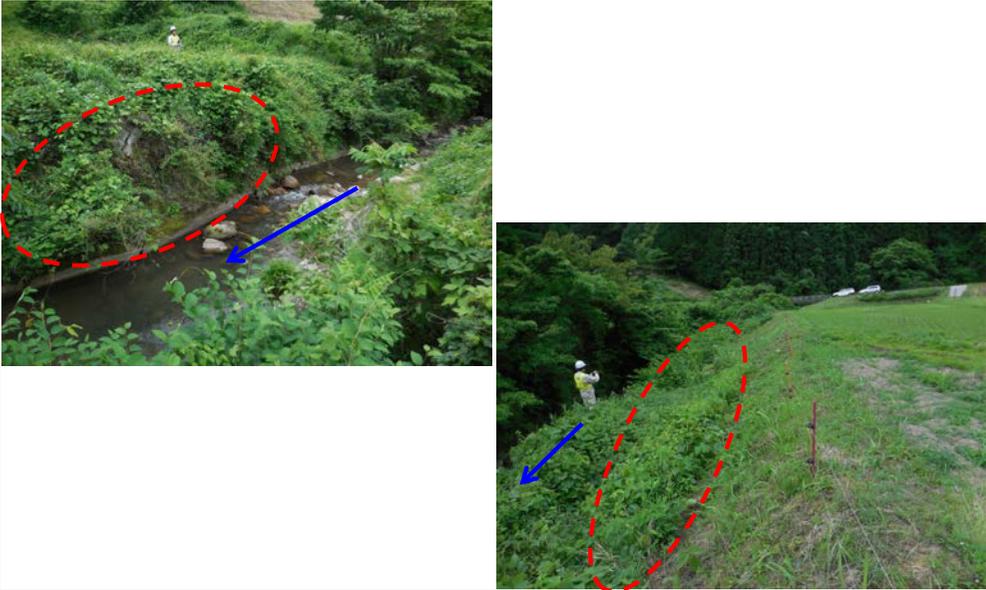
番号	審査番号 381 (受付番号 161)		写真	
路線・河川名等	二級河川 犀川

所在地	宮津市字日ヶ谷地内			
現在の状況及び提案内容	現況	大水により擁壁が傾き倒壊しかけている。

提案	擁壁改修工事をしてほしい。		
実施内容	工種	護岸工	<p>説明図面</p>

規模	延長 L=25m (一部実施)		
位置図				
備考	左岸のみ実施する

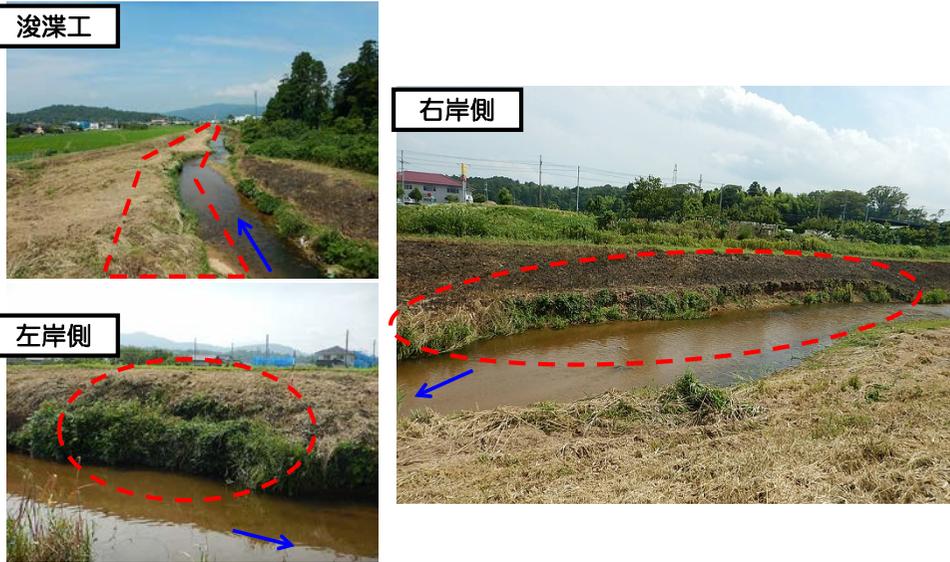
番号	審査番号 383 (受付番号 459)		写真	
路線・河川名等	二級河川 鱒留川

所在地	京丹後市峰山町菅地内			
現在の状況及び提案内容	現況	水道が蛇行しており、堤防が半分ほど削られている。		
実施内容	提案	堤防修繕、浚渫		
	工種	護岸工、浚渫工		
規模	延長138m (護岸工) (一部実施) 延長360m (浚渫工) (一部実施)			
位置図

説明図面	
備考	護岸工は堤防に影響する箇所のみ実施する。 H27年度工事予定 (H26採択済み) と重複あり。 浚渫工は土砂堆積箇所のみ実施する。

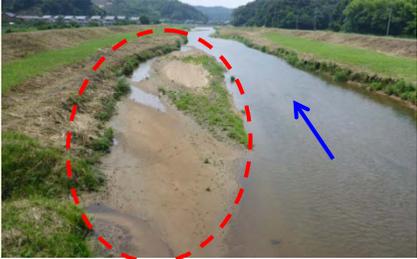
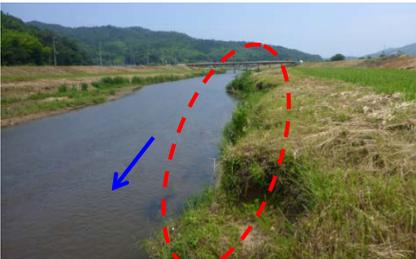
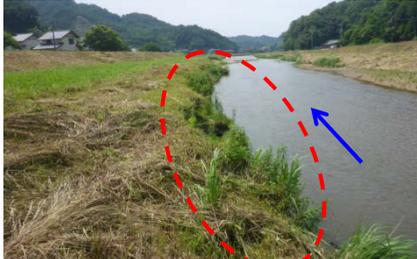
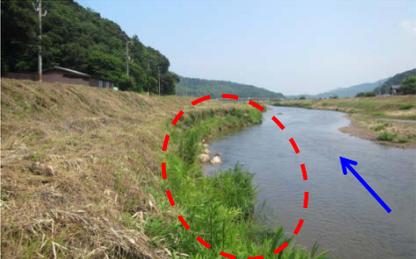
番号	審査番号 384（受付番号 475）	写 真	
路線・河川名等	二級河川 竹野川

現在の状況 及 提案内容	<p><現況>護岸が侵食されている。また、土砂の堆積により危険を感じる。</p> <p><提案>護岸補修、浚渫</p>		
実施内容	<p>工種 侵食防止工、浚渫工</p> <hr/> <p>規模 侵食防止工：延長60m 浚渫工：延長560m（一部実施）</p>		
位置図

備考	浚渫工は土砂堆積箇所のみ実施する。

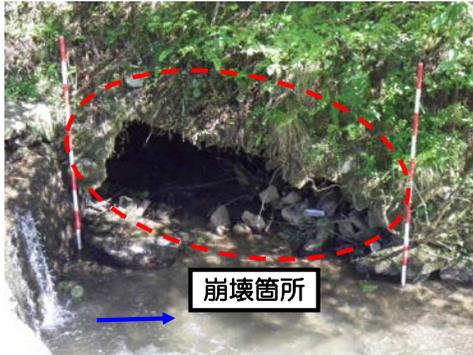
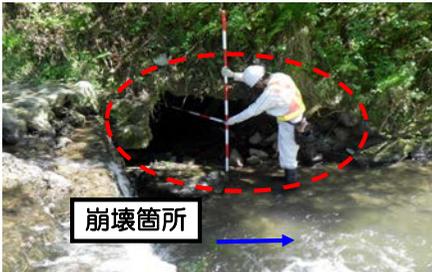
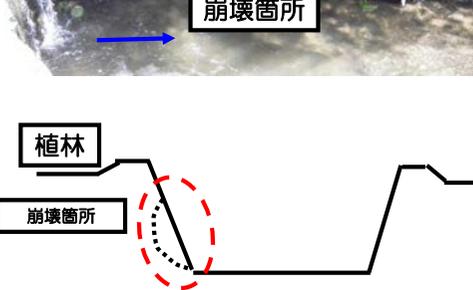
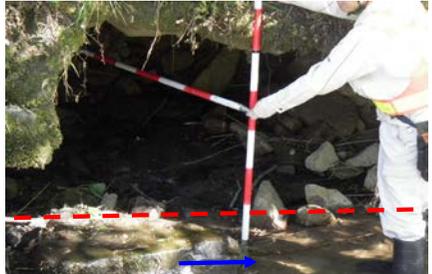
番号	審査番号 386（受付番号 009）		写 真	
路線・河川名等	二級河川 三原川

現在の状況 及 提案内容	現況	石積の老朽化により、石積が崩壊し、裏側が浸食されている

提案	ブロック積による護岸復旧		
実施内容	工種	護岸工	<p data-bbox="1559 855 1738 887">説明図面</p>

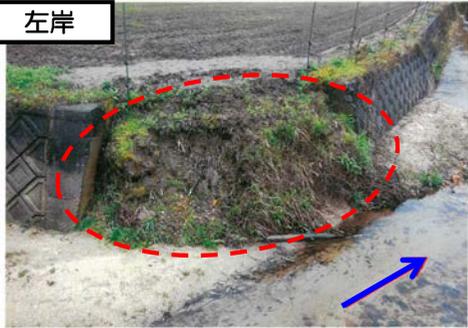
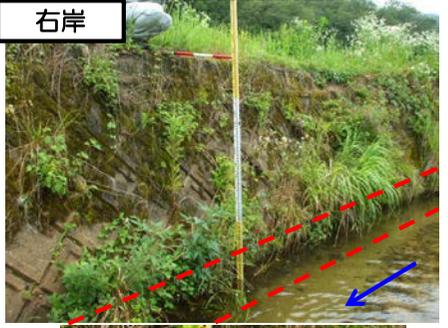
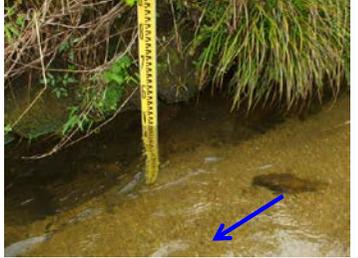
番号	審査番号 387 (受付番号 022)		写真	
路線・河川名等	二級河川 加悦奥川

現在の状況 及 提案内容	現況	ブロック積護岸との間が土羽護岸である。崩壊が進み危険である。		
	提案	ブロック積護岸に改良し崩壊しないようにしてほしい。		
実施内容	工種	ブロック積護岸及び根固工の整備	説明図面	
	規模	延長 L=17m

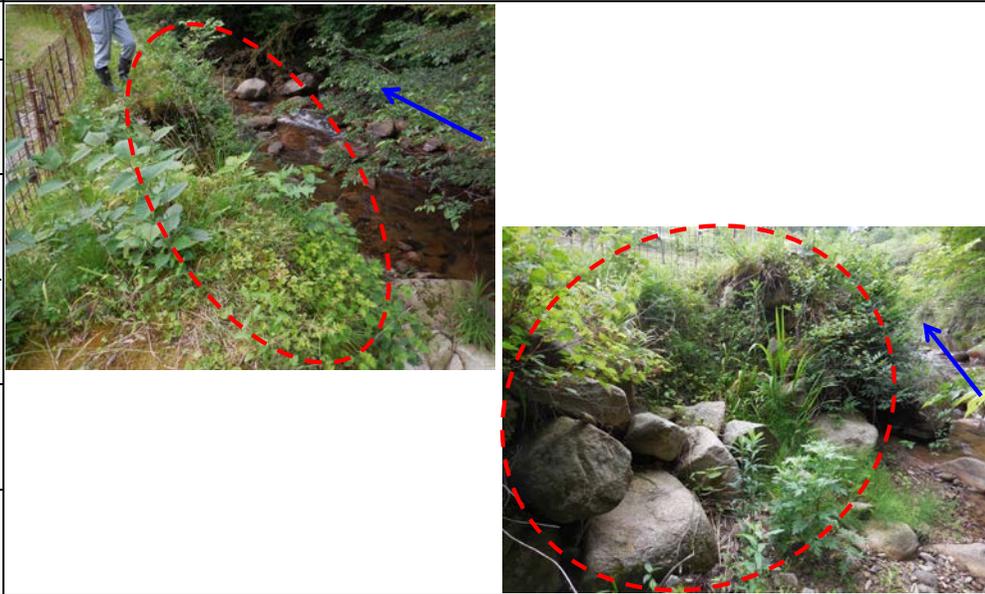
番号	審査番号 391（受付番号 157）		写 真	
路線・河川名等	二級河川 波見川

所在地	宮津市字中波見地内			
現在の状況及び提案内容	現況	石積護岸が崩壊しており水田への影響が懸念される。

提案	石積を復旧してほしい。		
実施内容	工種	護岸工	説明図面	
	規模	延長 L=7m

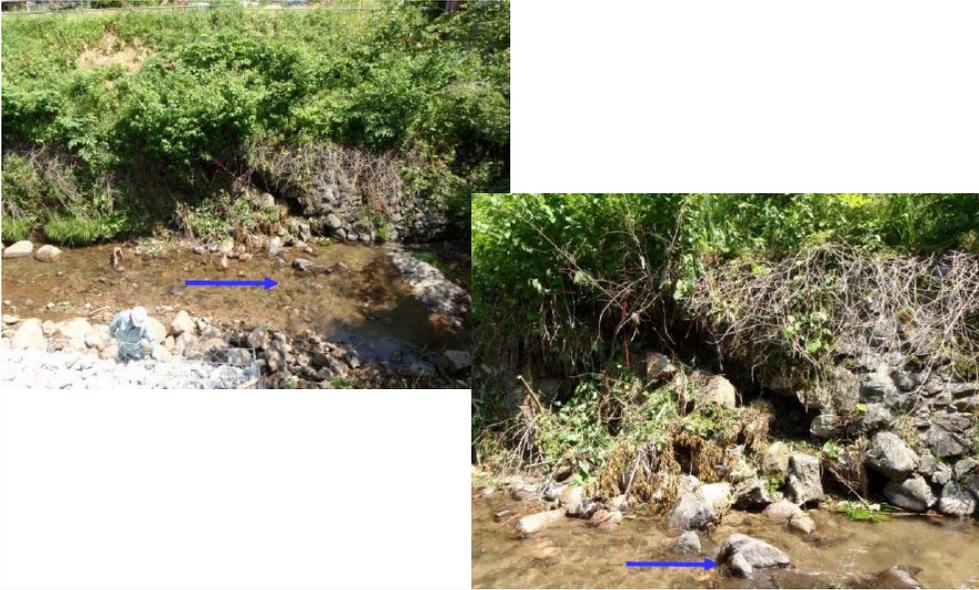
番号	審査番号 392（受付番号 162）		写真	
路線・河川名等	二級河川 犀川

所在地	宮津市字日ヶ谷地内			
現在の状況 及 提案内容	現況	大水により護岸が流出している。

提案	護岸改修工事をしてほしい。		
実施内容	工種	護岸工	<p data-bbox="1559 855 1738 887">説明図面</p>

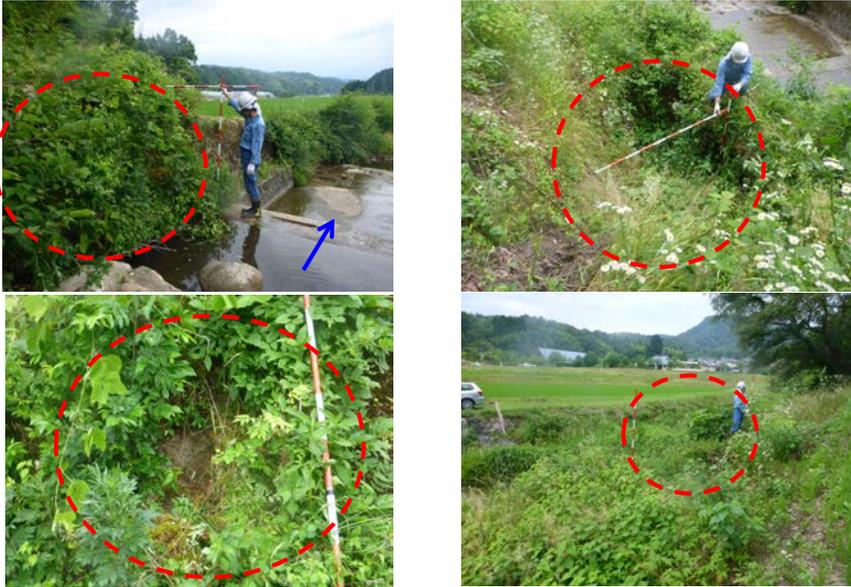
番号	審査番号 393（受付番号 177）		写真	
路線・河川名等	二級河川 竹野川

所在地	京丹後市大宮町五十河地内			
現在の状況 及 提案内容	<p><現況> 護岸の背面土砂に多量の吸い出しが見られ、護岸としての機能が損なわれている。今後の進行により道路の法面が崩壊する危険があるため改修が必要である。</p> <p><提案> 護岸改修</p>			
実施内容	工種	護岸工	説明図面	
	規模	延長5m		
位置図

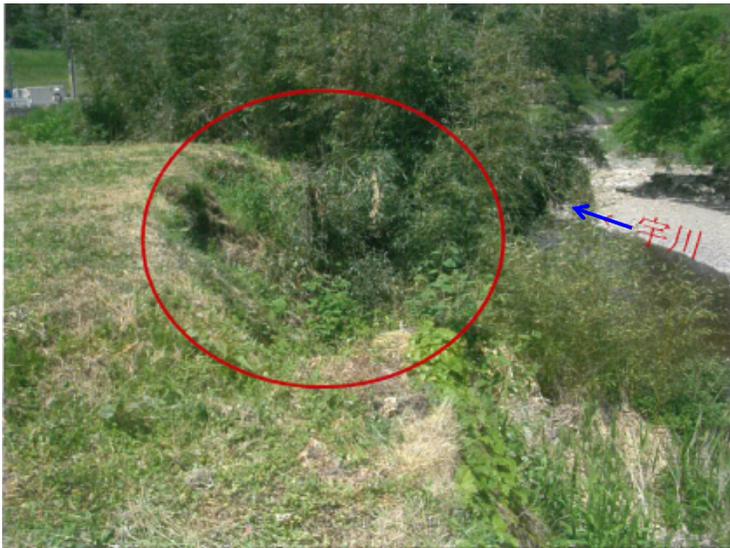
番号	審査番号 394（受付番号 182）		写真
路線・河川名等	二級河川 宇川		
所在地	京丹後市弥栄町須川（霞）地内

現在の状況 及 提案内容	現況	降雨時及び増水時に護岸崩壊の恐れがある。	
	提案	護岸設置	
実施内容	工種	護岸工	
	規模	延長10m	
位置図

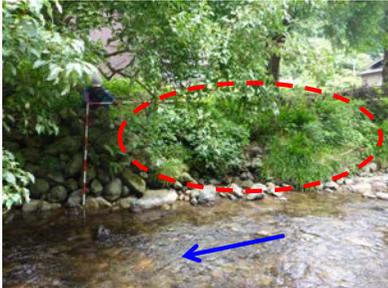
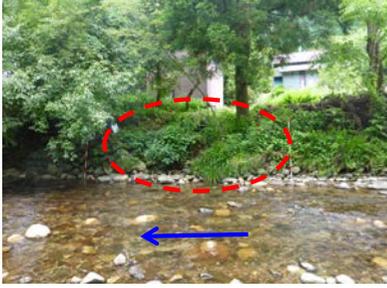
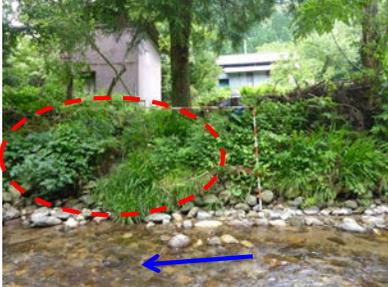
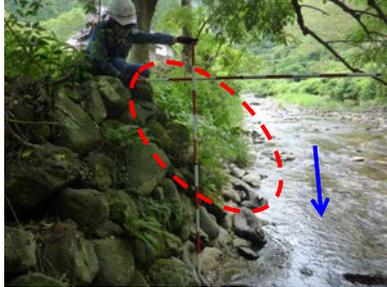
番号	審査番号 395（受付番号 189）		写真	
路線・河川名等	二級河川 須川

現在の状況 及 提案内容	<p><現況>水門、用水路管理道及び護岸が増水等により、ほとんど崩壊し護岸の機能が損なわれている。大雨等洪水時に人家に浸水の危険があるため改修が必要である。</p> <p><提案>護岸補修</p>			
実施内容	工種	護岸工		
	規模	延長7m		
位置図

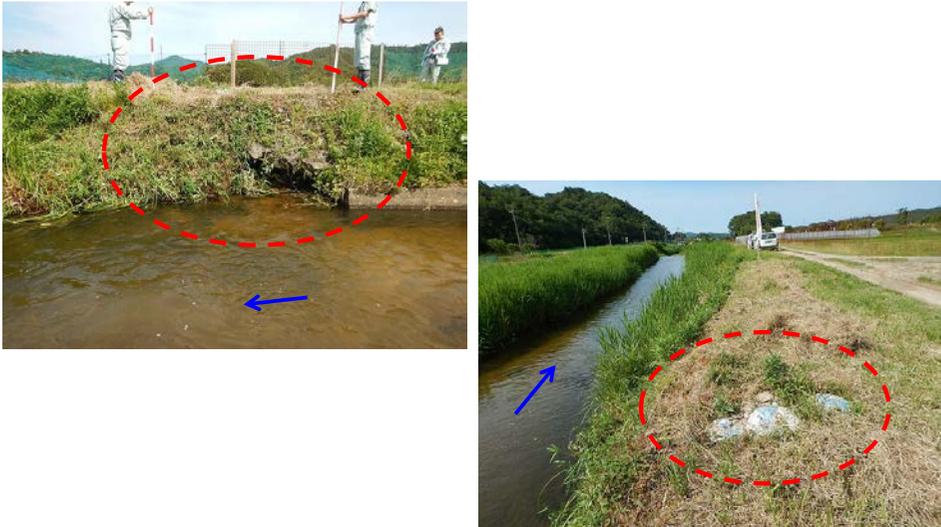
番号	審査番号 396（受付番号 197）		写 真	
路線・河川名等	二級河川 鱒留川

所在地	京丹後市峰山町五箇地内 鱒留川と茂地川の合流地点付近			
現在の状況 及 提案内容	現況	右岸側護岸が洗掘されて、道路が陥没している。		
	提案	護岸修繕		
実施内容	工種	護岸工		
	規模	延長3m		
位置図

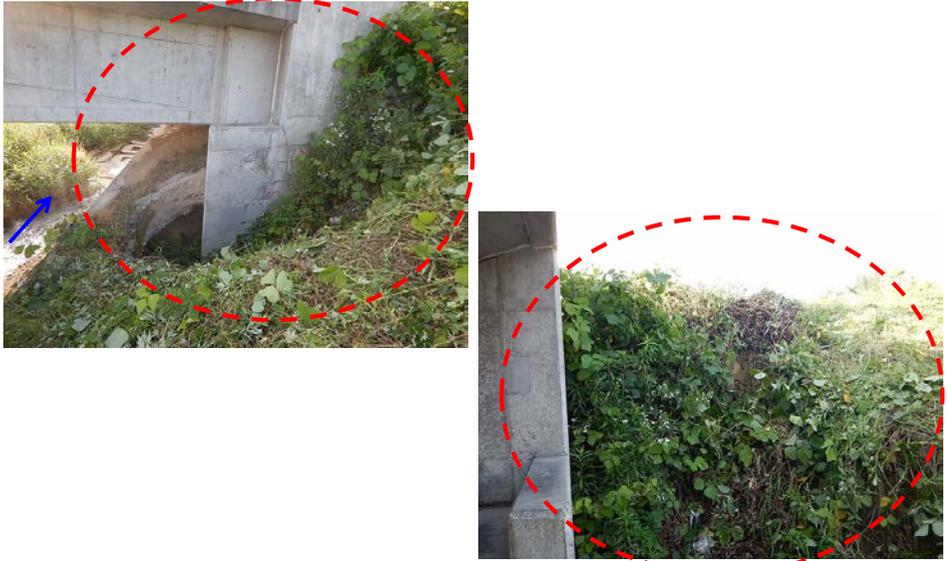
番号	審査番号 398（受付番号 235）		写 真	
路線・河川名等	二級河川 溝谷川

所在地	京丹後市弥栄町溝谷地内 中川原橋付近			
現在の状況 及 提案内容	現況	法面が崩れており、二次災害の可能性があり危険である。	説 明 図 面	
	提案	法面補修		
実施内容	工種	法面補修

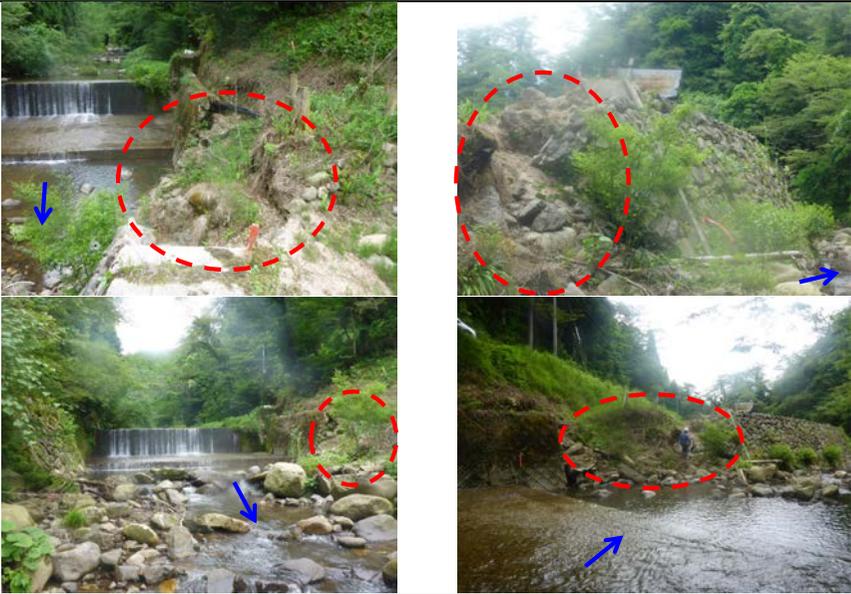
番号	審査番号 399（受付番号 263）		写 真	
路線・河川名等	二級河川 宇川

所在地	京丹後市弥栄町須川地内			
現在の状況 及 提案内容	<p><現況> 台風、集中豪雨等の影響により護岸が崩壊しており、道路の法面まで崩壊の危険性がある。水田の崩壊にも繋がるため改修が必要である。</p> <p><提案> 護岸の改修・法面の補修</p>			
実施内容	工種	護岸工、法面工		
	規模	延長20m		
位置図

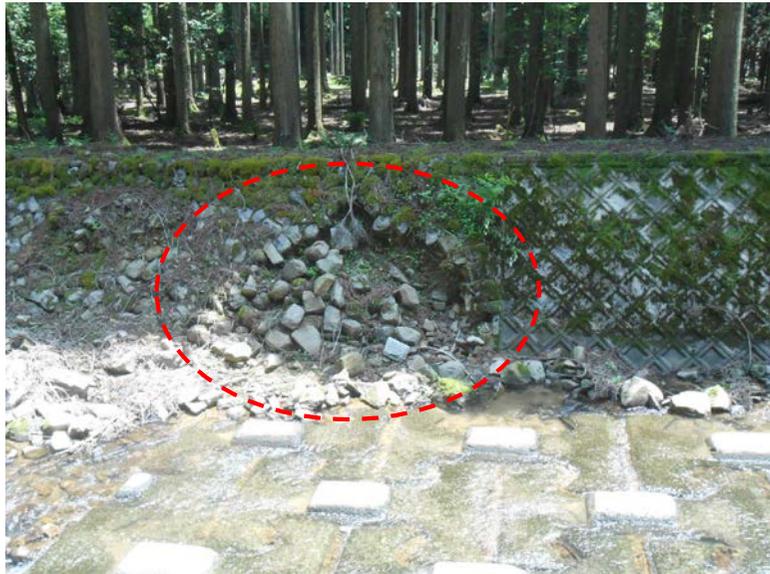
番号	審査番号 400（受付番号 296）		写真
路線・河川名等	二級河川 福田川		
所在地	京丹後市網野町切畑 地内

現在の状況 及 提案内容	現況	下切畑地内、通称柿の川付近、福田川右岸の護岸が崩落しており出水時にも危険である	
	提案	右岸護岸の改修	
実施内容	工種	護岸工	
	規模	延長 5m	
位置図
