府民公募型安心・安全整備事業（市町協働型・**府民提案型**）

番号	審査番号 401（受付番号 327）		写真	
路線・河川名等	二級河川 佐濃谷川			
所在地	京丹後市久美浜町尉ヶ畑 地内			
現在の状況 及 提案内容	現況	石積護岸の裏込材の流出による背面の陥没		
	提案	裏込材等の充填が必要		
実施内容	工種	裏込工		
	規模	延長 2m（左岸側）		
位置図			<p>説明図面</p>	
備考

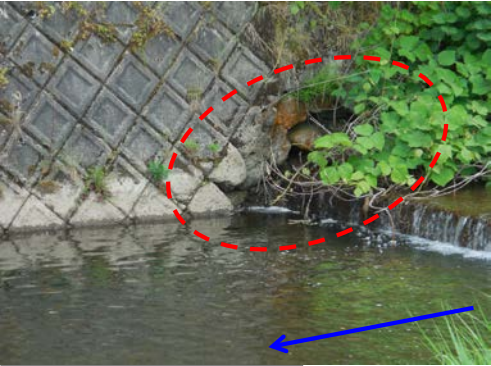
番号	審査番号 404（受付番号 378）		写真	
路線・河川名等	二級河川 世屋川			
所在地	宮津市字日置地内			
現在の状況 及 提案内容	現況	護岸の一部が損壊している。

<p data-bbox="1155 619 1451 657">右岸ブロック積 流失</p>

<p data-bbox="1861 437 2136 475">左岸石積 流失</p>
	提案	護岸の修復をしてほしい		
実施内容	工種	右岸側＝根継ぎコンクリート工 左岸側＝根継ぎコンクリート工	<p data-bbox="1554 858 1738 890">説明図面</p>

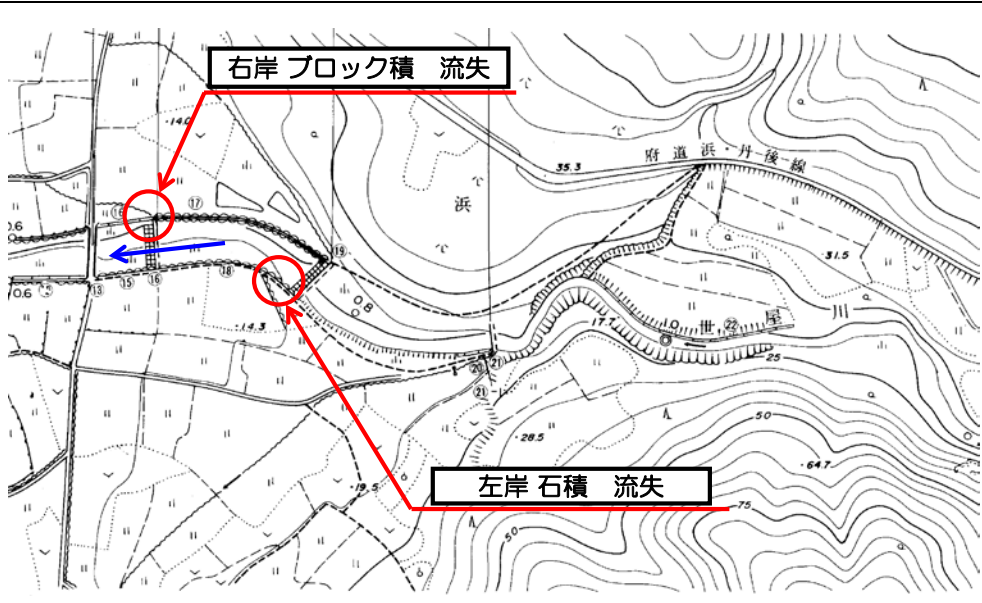
<p data-bbox="1375 948 1653 986">右岸ブロック積 流失</p> <p data-bbox="1599 1369 1877 1407">左岸石積 流失</p>	
	規模	右岸延長 約1m 左岸延長 約1m		
位置図

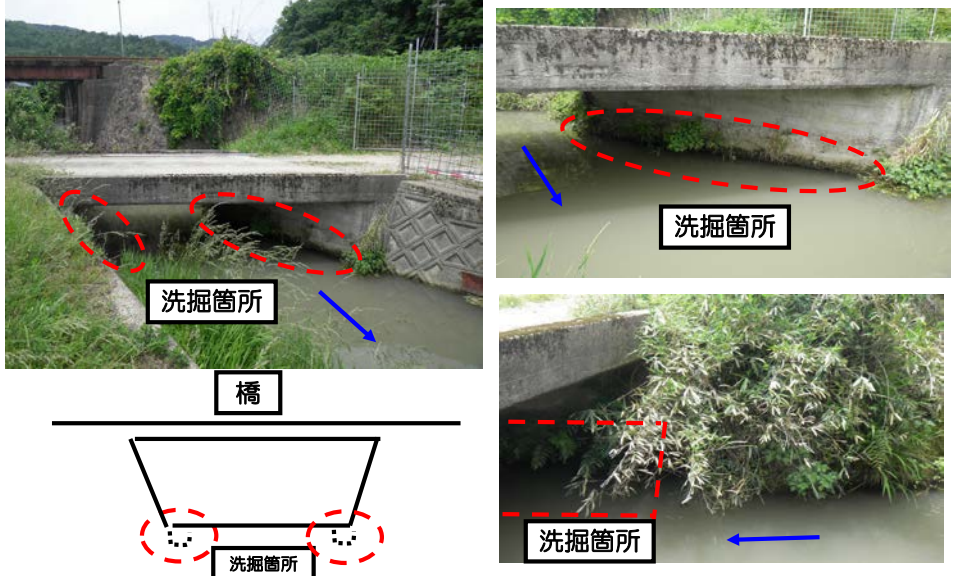
所在地	京丹後市久美浜町神谷 地内			
現在の状況及び提案内容	現況	京都丹後鉄道の取合石積及び市道橋台の下が洗掘され、車両等の通過による振動で崩壊の危険がある		
実施内容	工種	実施しない	提案	洗掘防止や橋台及び石積部に根固工を設置
位置図

備考	市道橋であり、京都府の管理施設ではないため実施しない
