府民公募型整備事業【安心・安全整備】（市町協働型 ・ 府民提案型）

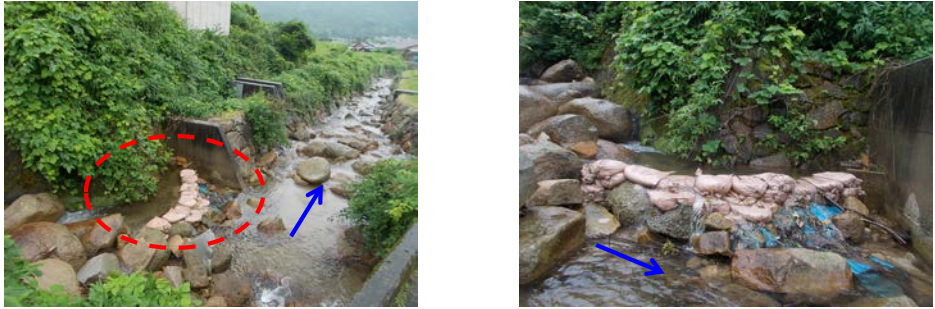
現在の状況 及 提案内容	現況	河床が大雨のため低くなり農業用水および防火水槽への取水の確保が困難となり困っています。現在は仮に土のうを積んでいますが大雨が降れば流され再度やり直しになります。		
	提案	河床を上げて取水の確保できるよう要望します。		
実施内容	工種	実施しない。		
	規模			
位置図

説明図面	
備考	河川区域外のため。

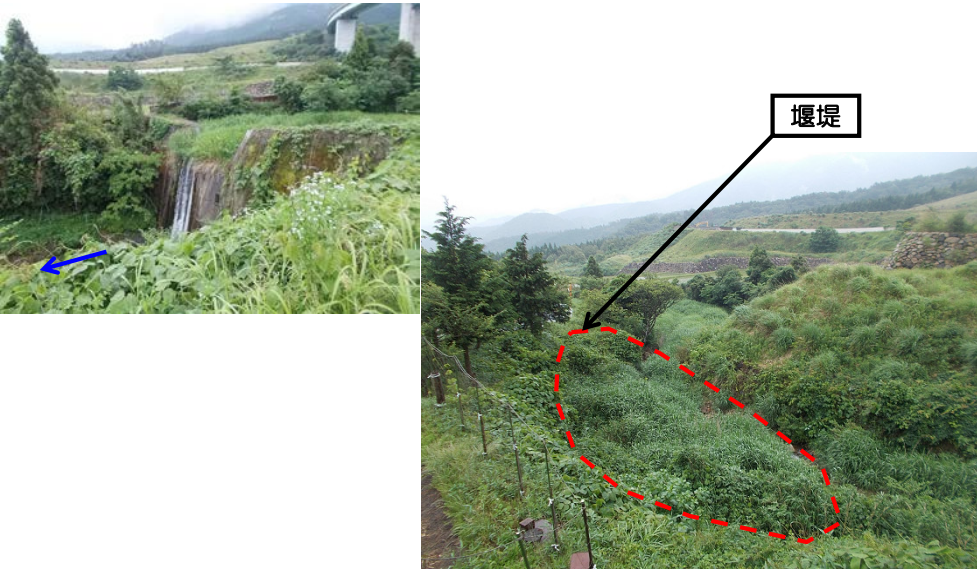
所在地	与謝野町与謝地内 与謝川の堰堤（通称：舟山堰堤）			
現在の状況 及 提案内容	現況	与謝川に設置されている堰堤が土砂で満杯となり、下流に土砂が流出・堆積している。		
	提案	土砂の浚渫を行ってほしい。		
実施内容	工種	実施しない。		
	規模			
位置図

備考	堰堤上流の堆砂の勾配は、維持管理上問題のない緩い範囲であり、緊急性が低い。

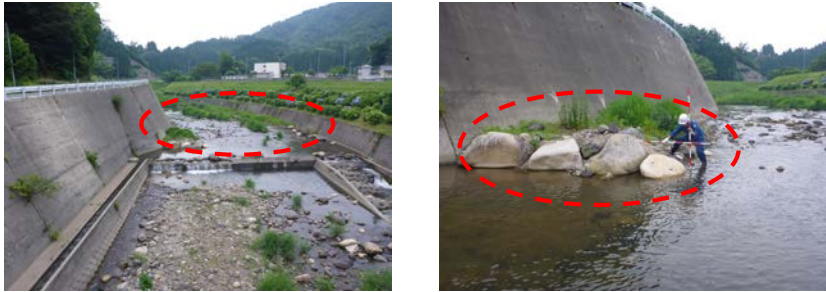
所在地	京丹後市弥栄町野中地内			
現在の状況 及 提案内容	<現況>土砂が堆積している。 <提案>浚渫		 	
実施内容	工種	実施しない		
位置図	  <p>(C) 京都府自治体情報化推進協議会 (C) PASCO (C) INCREMENTP</p>		説明図面	
備考	河川維持管理機能上、緊急性は低いため。

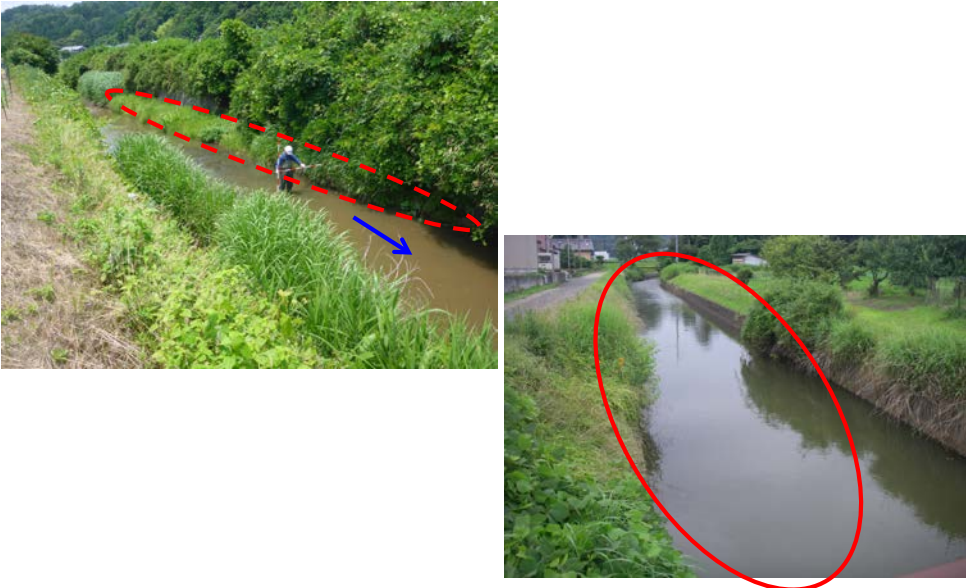
所在地	京丹後市久美浜町栄町地内		
現在の状況及び提案内容	<p><現況> 上流域では、土砂が流出しており河床が浅くなっている。雨量が少し多くなるだけで川の水が土手を越え氾濫しそうになる。特に潮位が高くなる時期は、平常時でも水位が高く、降雨による越流が懸念される。</p> <p><提案> 浚渫、護岸改修、土砂の流出調査</p>		
実施内容	工種	実施しない	
	規模		
位置図

<p style="text-align: center;">説 明 図 面</p> <p style="text-align: center;">延長 600m</p>		
備考	河川維持管理機能上、緊急性は低いため。

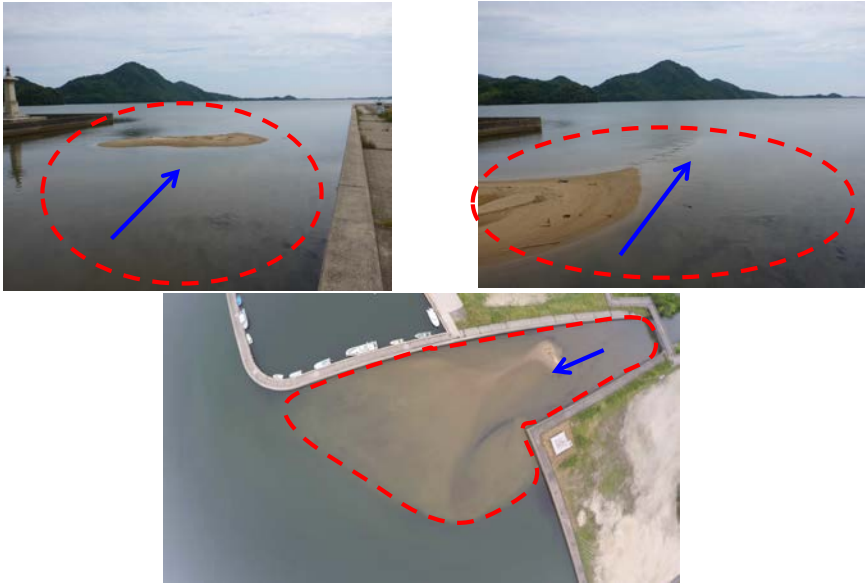
所在地	京丹後市久美浜町東本町地内			
現在の状況 及 提案内容	<p><現況> 河口付近に多くの土砂が堆積しており、川の流れを堰き止めている。また、土砂の堆積により水深が浅くなっている。</p> <p><提案> 浚渫</p>			
実施内容	工種	実施しない	説 明 図 面	
	規模

位置図	 			
備考	河川維持管理機能上、緊急性は低い。
