府民公募型安心・安全整備事業（市町協働型・**府民提案型**）

番号	審査番号 441（受付番号 511）		写真	
路線・河川名等	二級河川 新庄川

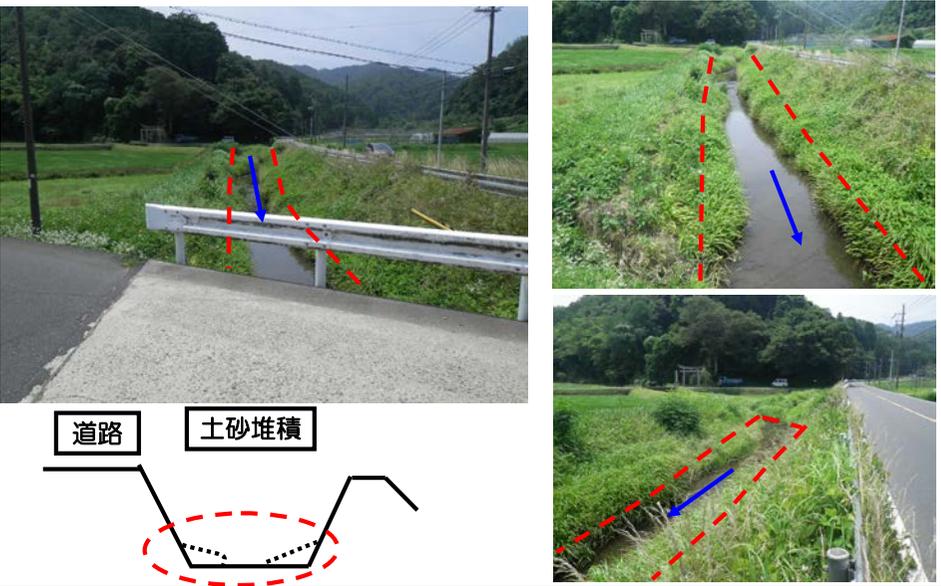
所在地	京丹後市網野町新庄 地内			
現在の状況 及 提案内容	現況	土砂が堆積している		
実施内容	提案	河川の浚渫		
	工種	実施しない		
	規模			
位置図

備考	河川維持管理機能上、緊急性が低い

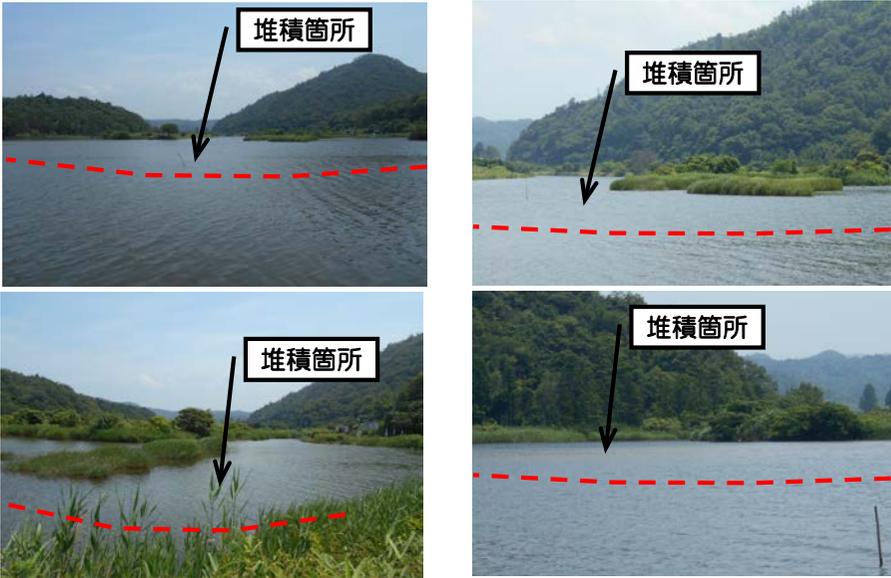
所在地	京丹後市久美浜町甲山 地内			
現在の状況及び提案内容	現況	土砂が堆積している		
	提案	河口付近の浚渫船による浚渫 村前川の浚渫		
実施内容	工種	実施しない		
	規模			
位置図

備考	緊急性が低いため実施しない

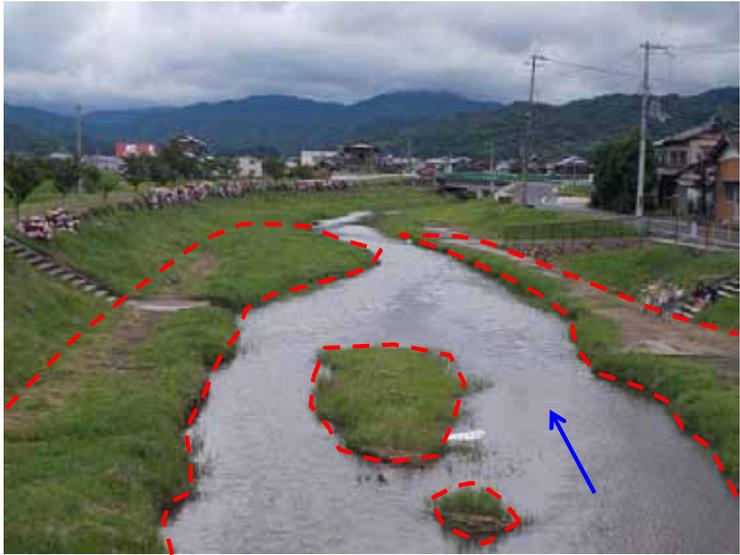
所在地	与謝野町石川地内 新紺屋橋下流の親水公園 約80m (両岸)		
現在の状況 及 提案内容	現況	地元住民で川に親しめるよう環境整備を行っているが、遊歩道に溜まった大量の土砂を全て撤去することができない。	
実施内容	工種	土砂撤去	
	規模	延長 L = 80m × 両岸 (一部実施)	
位置図

<p style="text-align: right;"> <small> 浚渫 A=8.1m² 河川断面積 A'=22.5m²×10%=2.25m² < A </small> </p>
備考	土砂堆積箇所のみ浚渫を実施する。 (親水施設の復元)

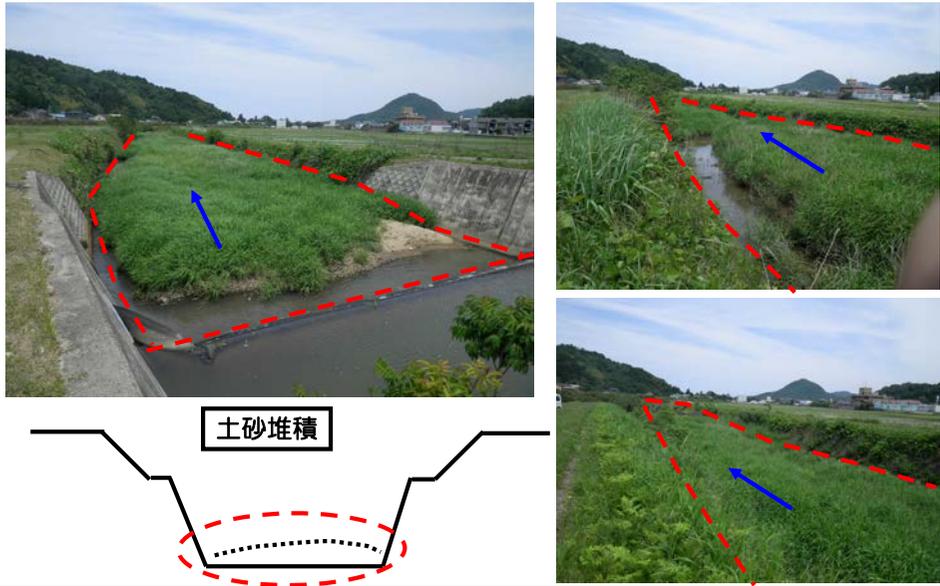
所在地	京丹後市久美浜町神谷 地内			
現在の状況及び提案内容	現況	土砂が堆積しているため、流水断面積が減少している		
	提案	河床の浚渫		
実施内容	工種	浚渫工		
	規模	延長 150m（一部実施）		
位置図

備考	土砂堆積箇所のみ実施する

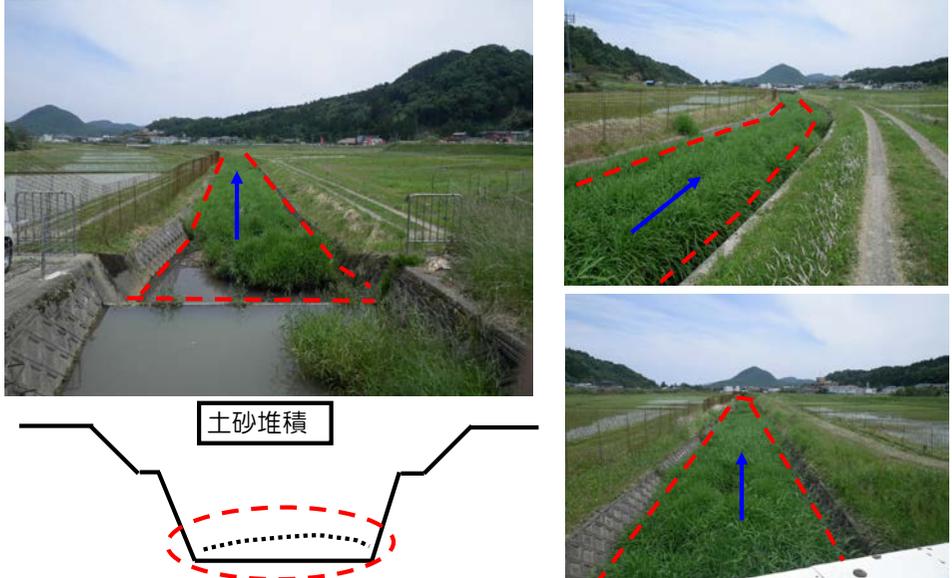
所在地	京丹後市久美浜町神谷 地内			
現在の状況 及 提案内容	現況	土砂が堆積しているため、流水断面が減少している		
	提案	河床の浚渫		
実施内容	工種	浚渫工		
	規模	延長 340m（一部実施）		
位置図

備考	土砂堆積箇所のみ実施する

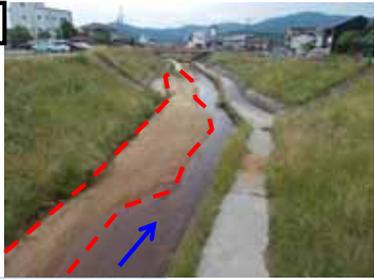
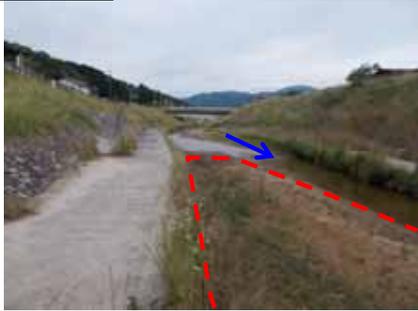
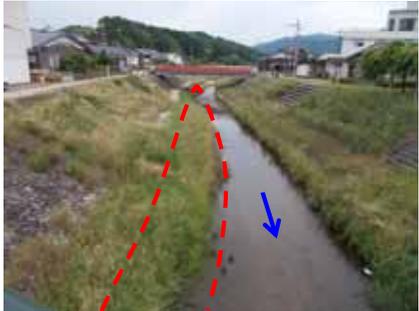
</div>	
現在の状況 及 提案内容	現況 土砂が堆積しており水の流れを阻害しているため、氾濫の危険がある。	説 明 図 面	
	提案 浚渫を実施し豪雨時にも水が円滑に流れるようにしてほしい。

備考	土砂堆積箇所のみ実施する。

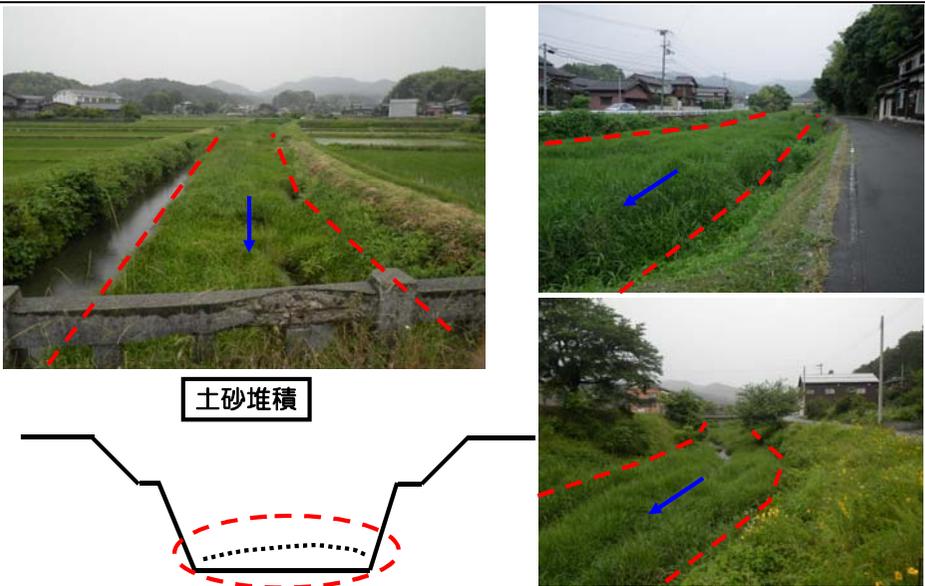
<p style="text-align: center;">土砂堆積</p>	
所在地	京丹後市網野町郷 地内			
現在の状況及び提案内容	現況	洗掘箇所と土砂の堆積箇所が混在している		
実施内容	提案	河床の浚渫及び修正	説 明 図 面	
	工種	浚渫工

位置図	規模	延長 700m（一部実施）		
備考	土砂堆積箇所のみ実施する

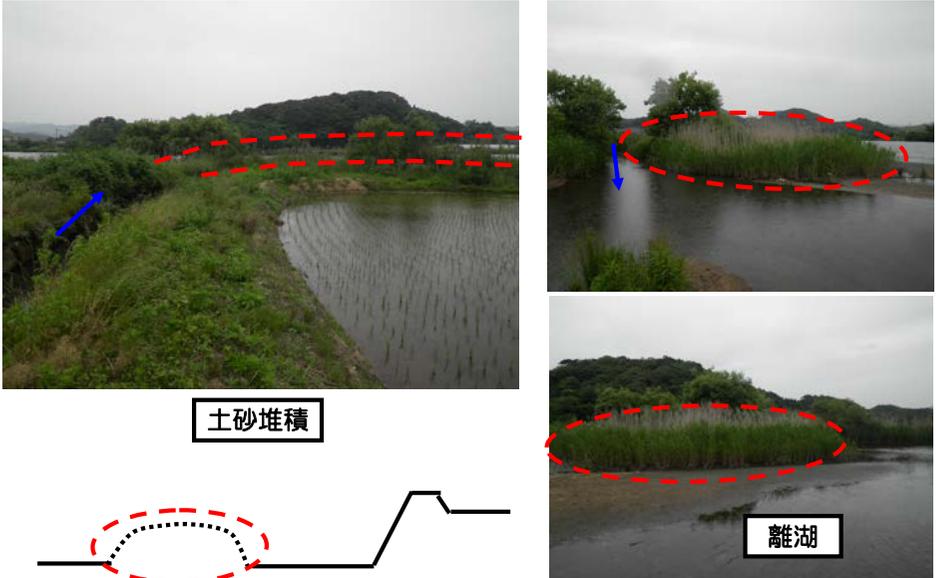
所在地	京丹後市網野町島津 地内			
現在の状況及び提案内容	現況	土砂が堆積しているため、川の流が悪くなり、さらに土砂堆積が進行している		
実施内容	工種	浚渫工		
	規模	延長 40m（一部実施）		
位置図

備考	土砂堆積箇所のみ実施する

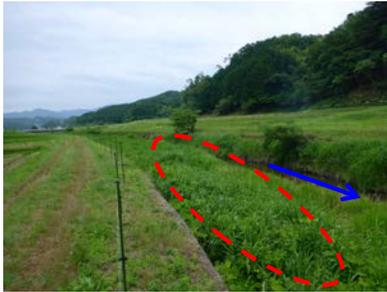
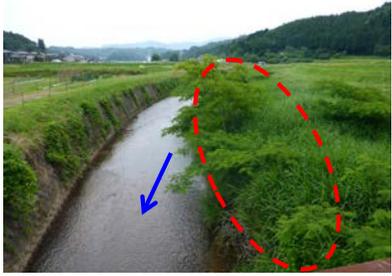
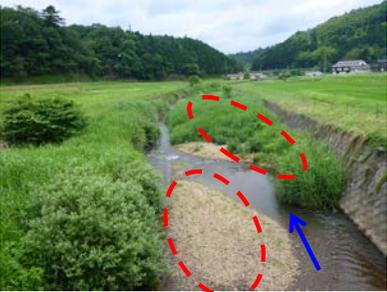
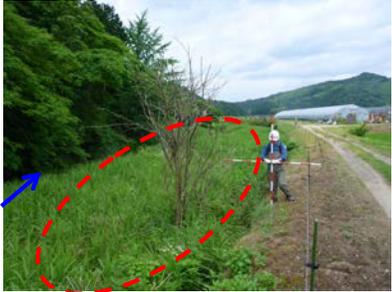
現在の状況 及 提案内容	<p><現況>河川敷内に大量の土砂が堆積し、河川幅が狭くなっている。大雨時、水位が堤防を越えそうになり、災害が発生する危険性がある。また、近年草木の繁茂により農村の景観が損なわれている。</p> <p><提案>浚渫、伐採</p>			
実施内容	工種	浚渫工、伐採工		
	規模	延長800m（一部実施）		
位置図

備考	<p>浚渫工は土砂堆積箇所のみ実施する。 伐採工は断面阻害箇所のみ実施する。</p>

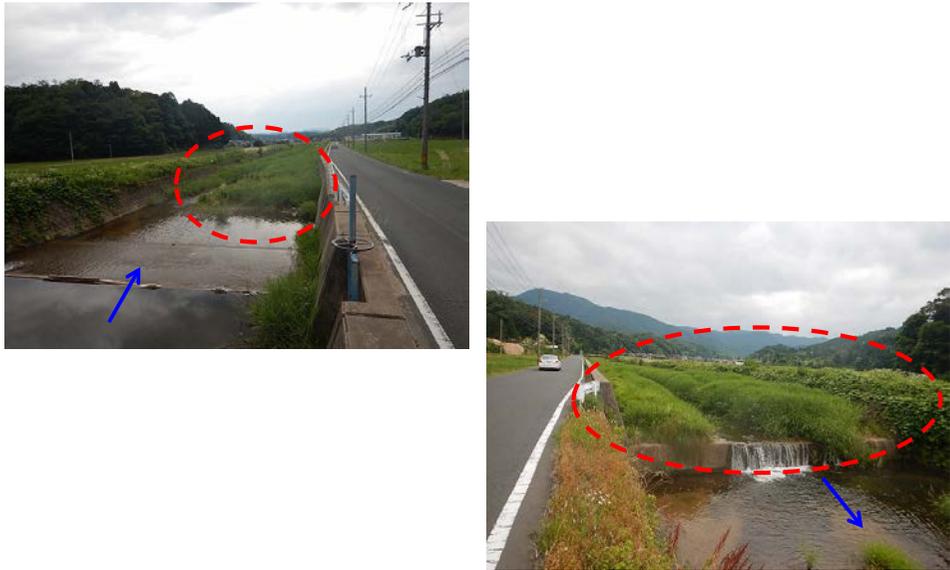
所在地	京丹後市弥栄町溝谷(外村)地内 棚田橋下流落差工～次の落差工			
現在の状況 及 提案内容	現況	堆積土砂により河川断面が減少している。地元で毎年草刈り等を行っているが、葦の生育が著しい。		
	提案	浚渫		
実施内容	工種	浚渫工		
	規模	延長150m（一部実施）		
位置図

説明図面	
備考	土砂堆積箇所のみ実施する。

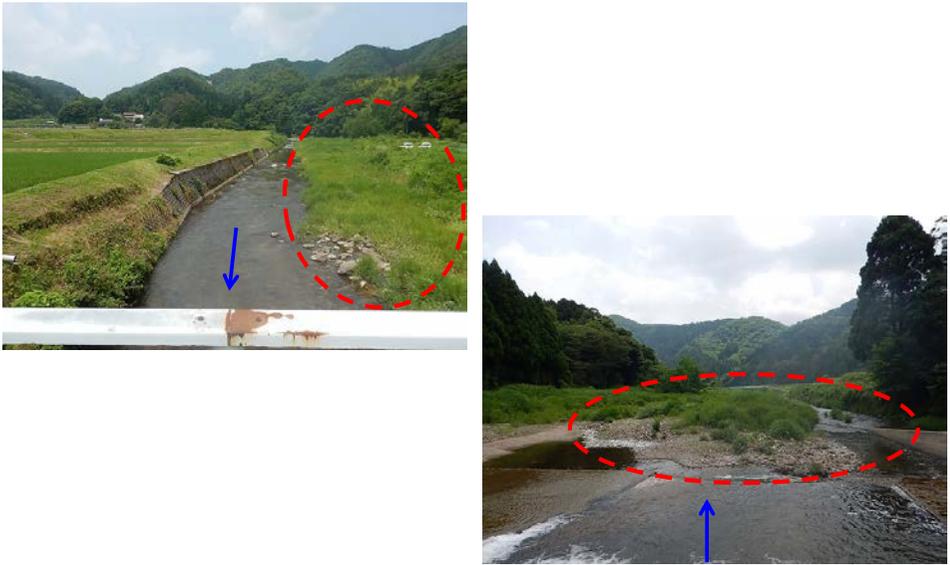
所在地	京丹後市弥栄町野中（田中）地内 田中橋～田中堰			
現在の状況 及 提案内容	現況	工事残石により、川幅が狭くなっている。		
	提案	浚渫		
実施内容	工種	浚渫工		
	規模	延長240m（一部実施）		
位置図

備考	土砂堆積箇所のみ実施する。

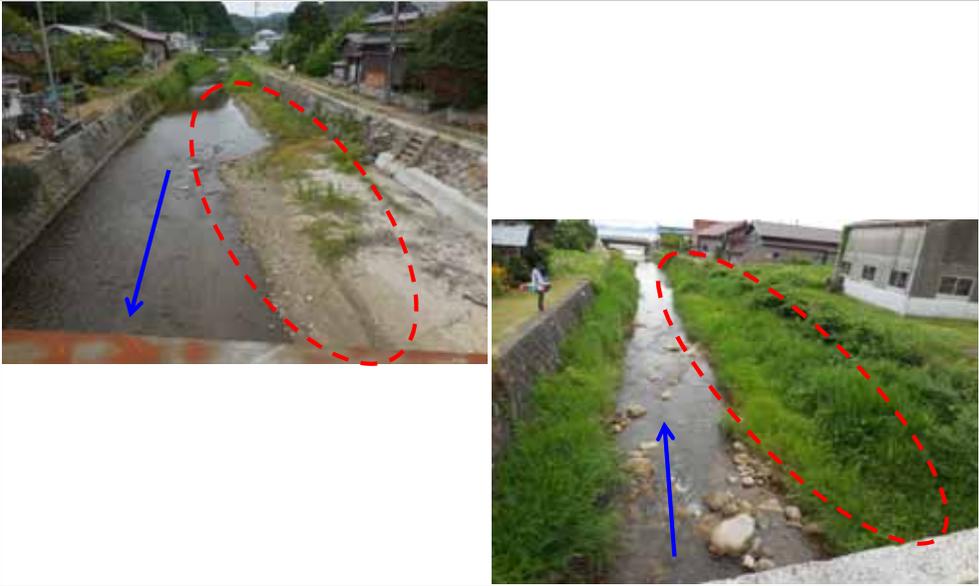
所在地	宮津市字里波見地内			
現在の状況 及 提案内容	現況	大量の砂、石等の堆積物が溜まり川底が浅くなり、出水した場合非常に危険な状態である。		
	提案	アシ・ヨシの除去と河口から今宮橋までの浚渫をしてほしい。		
実施内容	工種	浚渫		
	規模	延長 L = 120m (一部実施)		
位置図

説明図面	
備考	土砂堆積箇所のみ実施する。

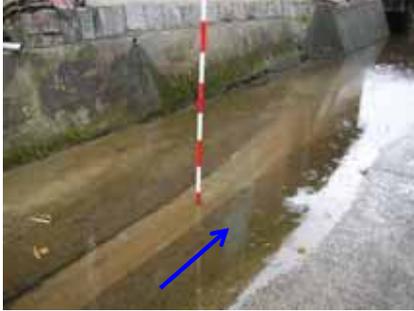
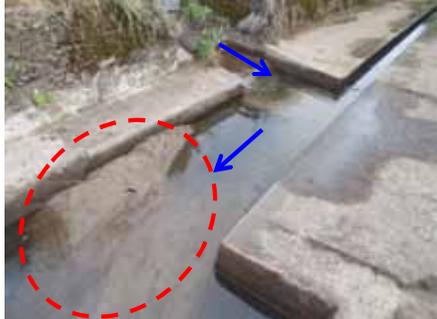
</div> </div>	
現在の状況 及 提案内容	現況	上流から常に土砂流入があり、堆積土砂が河川断面を阻害している。最近の豪雨で頻繁に浸水被害が発生している。

備考	土砂堆積箇所のみ浚渫を実施する。 1回のみ実施。

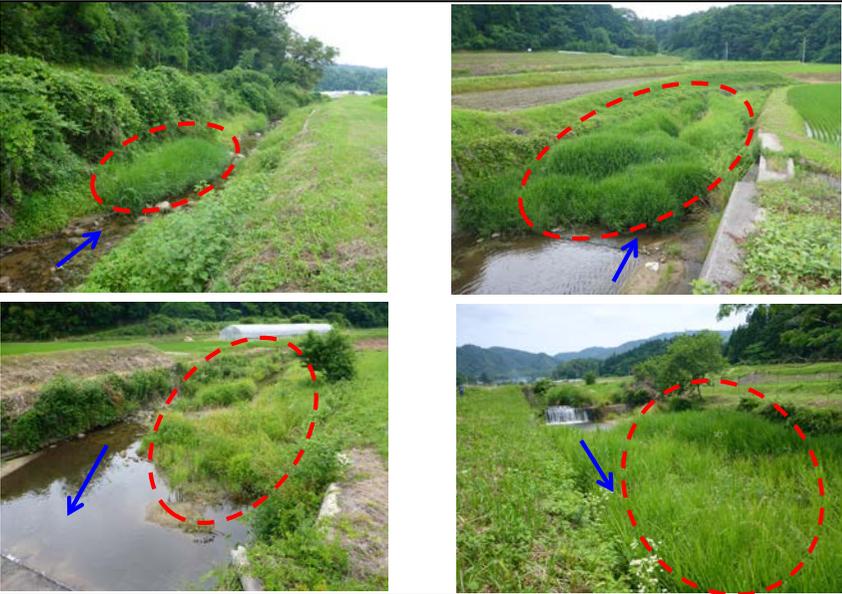
所在地	京丹後市大宮町五十河地内			
現在の状況 及 提案内容	<p><現況> 堆砂により道路までの高さ約1m程となっているため、大雨時、河川が氾濫し道路が寸断される可能性がある。</p> <p><提案> 浚渫</p>			
実施内容	工種	浚渫工	説 明 図 面	
	規模	延長1100m（一部実施）		
位置図

備考	土砂堆積箇所のみ実施する。

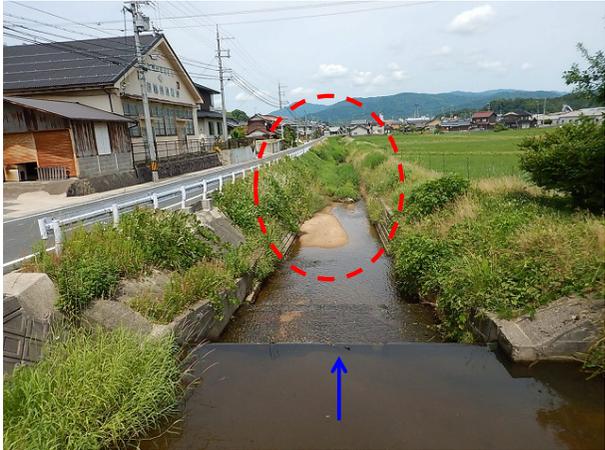
番号	審査番号 459（受付番号 195）	写真	
路線・河川名等	二級河川 小西川		
所在地	京丹後市峰山町安地内 畑ヶ田橋～安・小西 境		
現在の状況 及 提案内容	現況 上流から流れてくる土砂が堆積し、河床が上がっている。大雨時には川面が堤防ぎりぎりまで上昇する事がたびたびあり、宅地へ越水する危険性がある。

備考	H27年度工事予定（H26採択済み） 土砂堆積箇所のみ実施する。

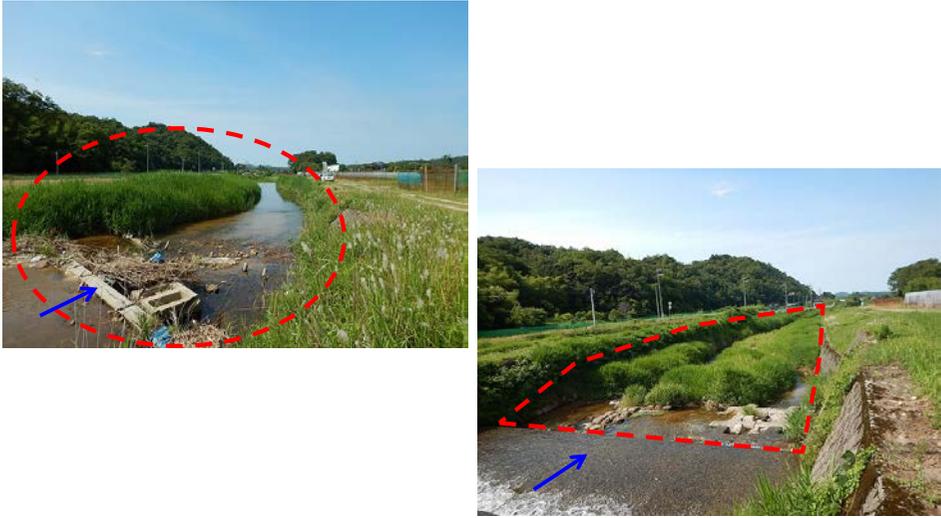
現在の状況 及 提案内容	現況	河床に中洲ができ、葦草が繁茂している。河床ブロックや護岸に悪影響を与えており、草刈り等の河川作業にも支障をきたしている。	
	提案	浚渫	
実施内容	工種	浚渫工	
	規模	延長290m（一部実施）	
位置図

<p>久次川 五箇小学校 峰山町鱒留 鱒留川 峰山町五箇 提案箇所</p> <p>(C) 京都府自治体情報化推進協議会 (C) PASCO (C) INCREMENTP</p>		説明図面
備考	土砂堆積箇所のみ実施する。
