府民公募型整備事業【安心・安全整備】（ 市町協働型 ・ **府民提案型** ）

番号	審査番号 501 (受付番号 083)		写真	
路線・河川名等	二級河川 水戸川

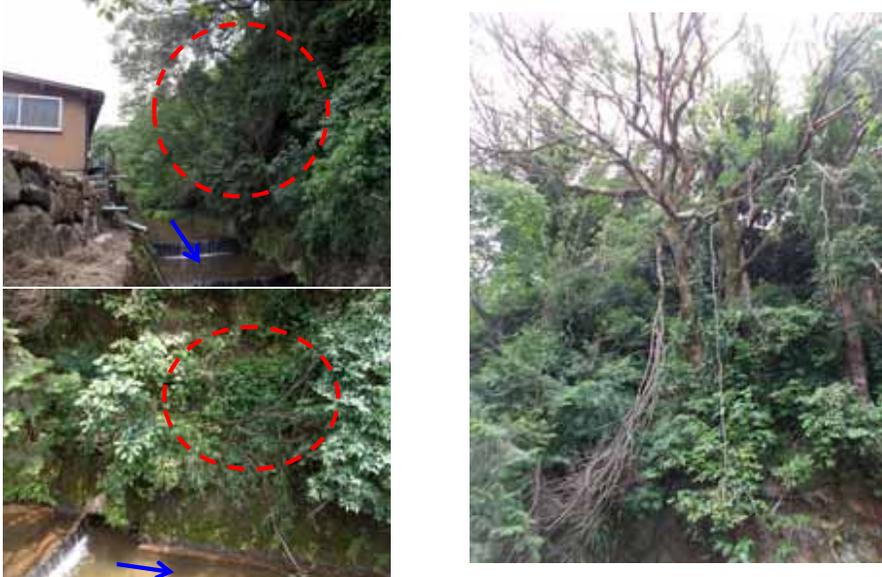
所在地	与謝野町上山田地内 祥雲寺付近（左岸）			
現在の状況 及 提案内容	現況	樹木の根の部分に亀裂が入り、家屋の方に倒れる危険性がある。		
	提案	樹木を伐採し安全を確保してほしい。		
実施内容	工種	樹木伐採		
	規模	3本程度		
位置図

備考	京都府管理区域内のみ実施する

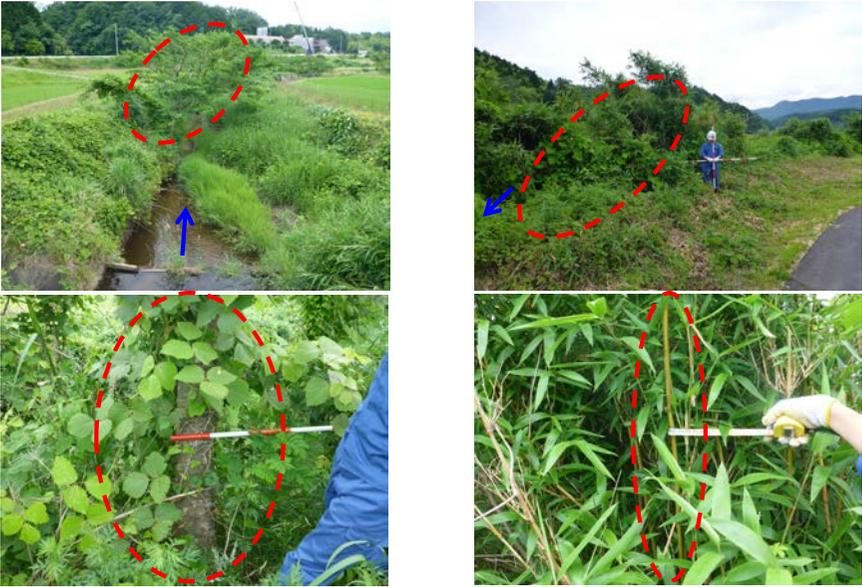
番号	審査番号 502（受付番号 089）		写真	
路線・河川名等	二級河川 久住川

所在地	京丹後市大宮町延利地内			
現在の状況 及 提案内容	<p><現況> 流路を阻害する樹木が多数あり、危険である。</p> <p><提案> 伐採</p>			
実施内容	工種	伐採工	説明図面	
	規模	延長900m（一部実施）		
位置図

備考	断面阻害箇所のみ実施する。

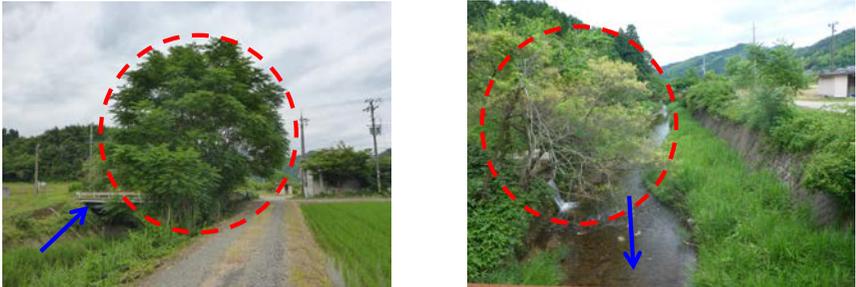
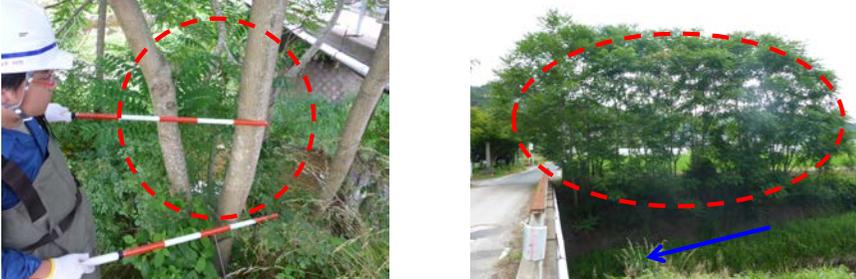
番号	審査番号 505（受付番号 121）		写真	
路線・河川名等	二級河川 竹野川

現在の状況 及 提案内容	<p><現況> 樹木の繁茂により、農村環境の景観を損なっている。 区民で伐採することは危険でありできない。</p> <p><提案> 伐採</p>			
実施内容	工種	伐採工		
	規模	延長20m		
位置図

説明図面	
備考	断面阻害箇所のみ実施する。

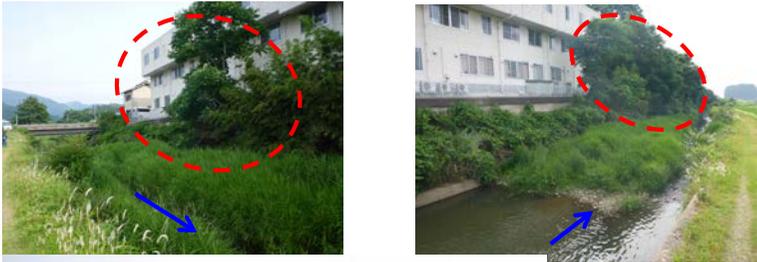
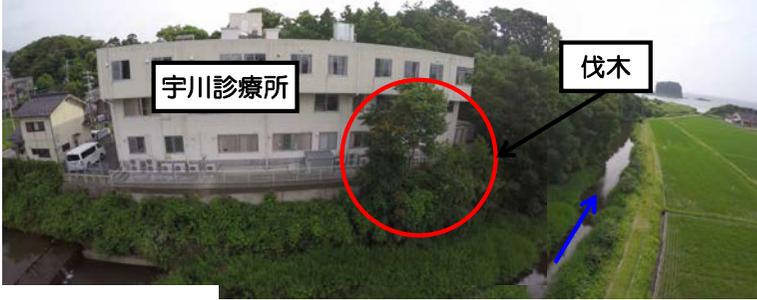
番号	審査番号 506（受付番号 199）		写 真	
路線・河川名等	二級河川 吉野川

現在の状況 及 提案内容	<p><現況> 樹木が繁茂し、診療所の2階まで達しており視界が遮られている。また、土砂堆積部分に草木が繁茂し、川幅が狭くなっている。</p> <p><提案> 伐採</p>			
実施内容	工種	伐採工		
	規模	延長20m（一部実施）		
位置図

備考	断面阻害箇所のみ実施する。

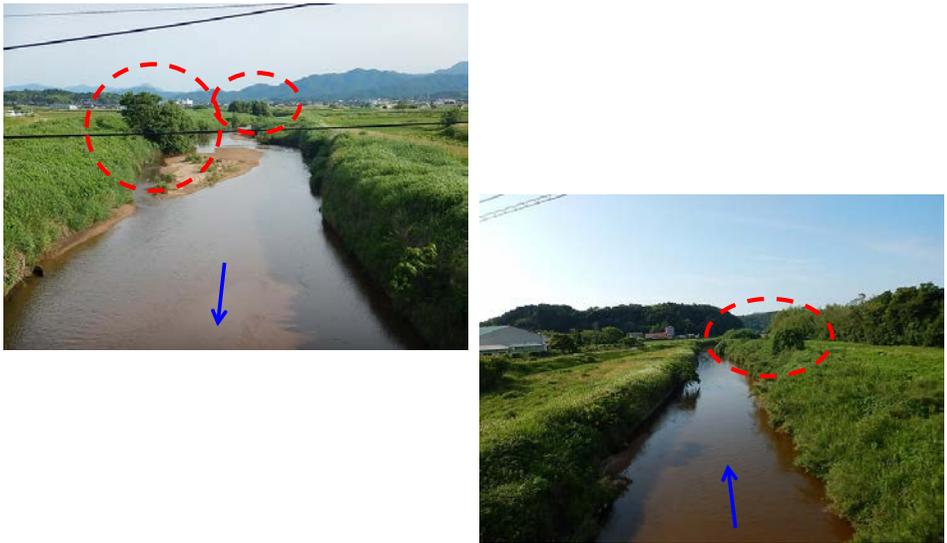
番号	審査番号 507（受付番号 251）	写真	
路線・河川名等	二級河川 竹野川

所在地	京丹後市峰山町内記地内 矢田橋～庵寺橋		
現在の状況 及 提案内容	現況 竹野川河川敷の大きな立木がスズメの溜まり場になっており、スズメによる水稻の被害が発生している。	説明図面	
	提案 樹木伐採		
実施内容	工種 伐採工

<p style="text-align: center;">延長 2200m</p>	
備考	断面阻害箇所のみ実施する。 H27年度工事予定（H26採択済み）と重複あり。

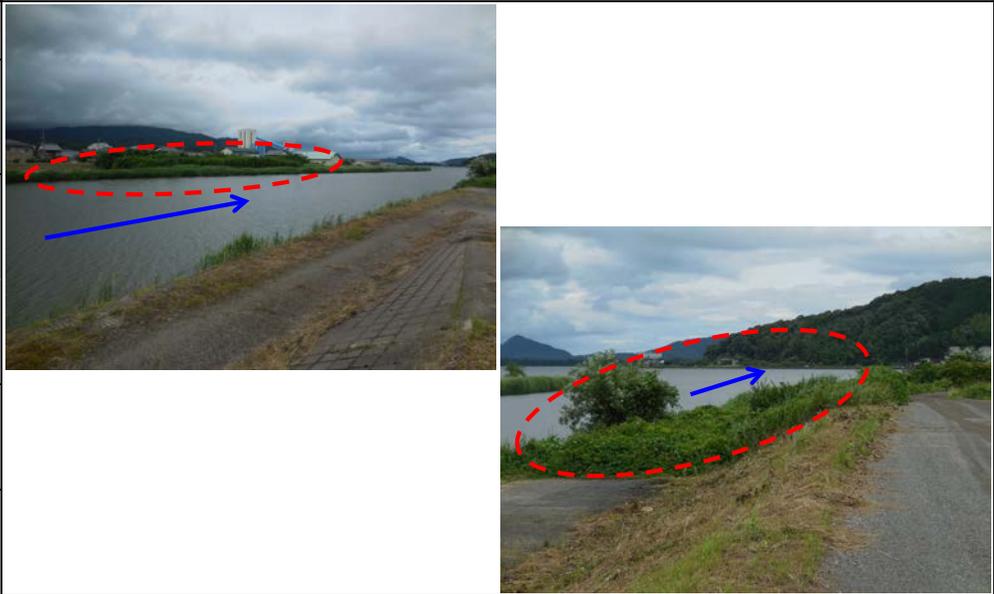
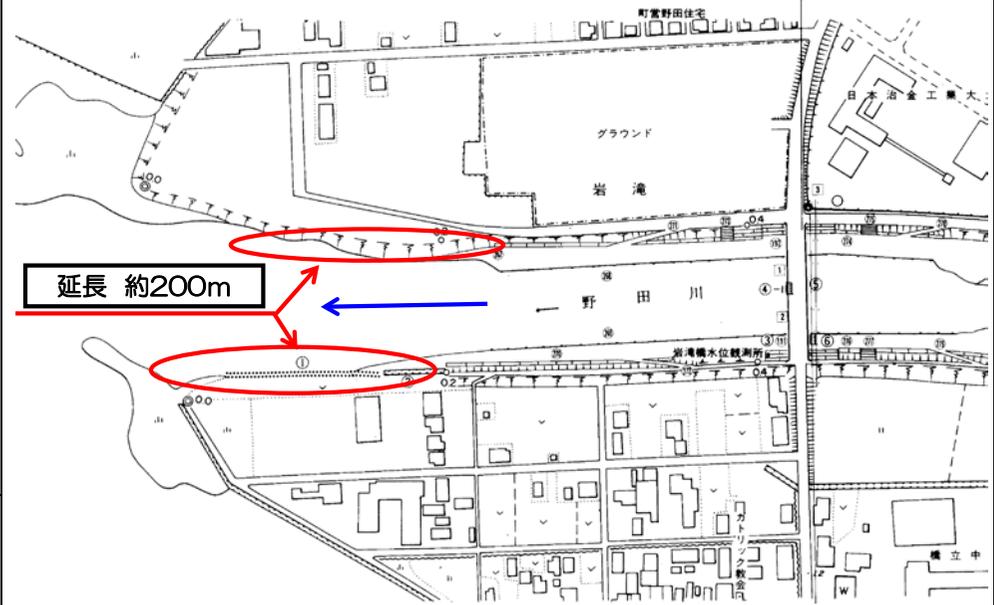
番号	審査番号 509（受付番号 407）		写真	
路線・河川名等	二級河川 野田川

所在地	与謝野町字岩滝地内			
現在の状況 及 提案内容	現況	高水敷に樹木が生えているため豪雨時には水の流れを阻害しており、氾濫の危険性がある。	<p data-bbox="1556 858 1736 885">説明図面</p>

提案	高水敷の樹木の伐採をしてほしい。		
実施内容	工種	樹木の伐採	<p data-bbox="1556 858 1736 885">説明図面</p>	
	規模	延長 L=200m		
位置図

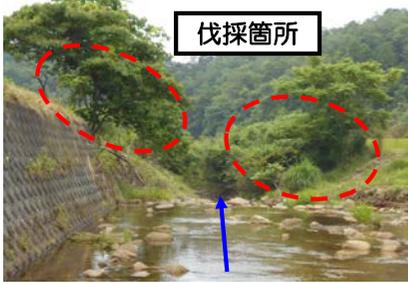
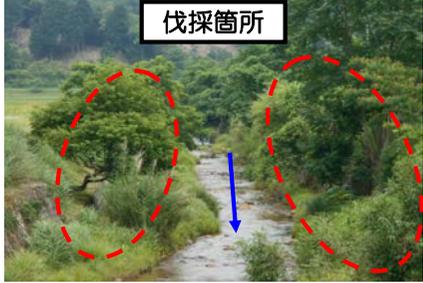
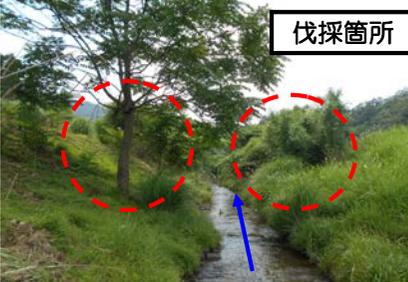
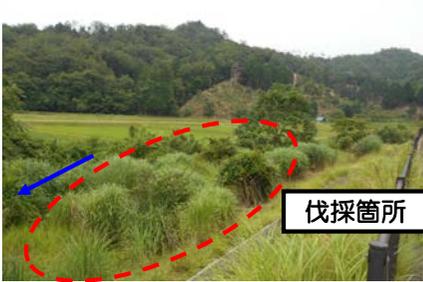
番号	審査番号 510（受付番号 423）		写真	
路線・河川名等	二級河川 佐濃谷川

現在の状況 及 提案内容	現況	河川堤防に雑木・竹が茂って、獣の住処になっており危険		
	提案	河川堤防の雑木・竹の伐採		
実施内容	工種	伐採		
	規模	延長 二俣橋から新小桑橋 700m（河川内のみ一部実施）		
位置図

備考	断面阻害箇所のみ実施する

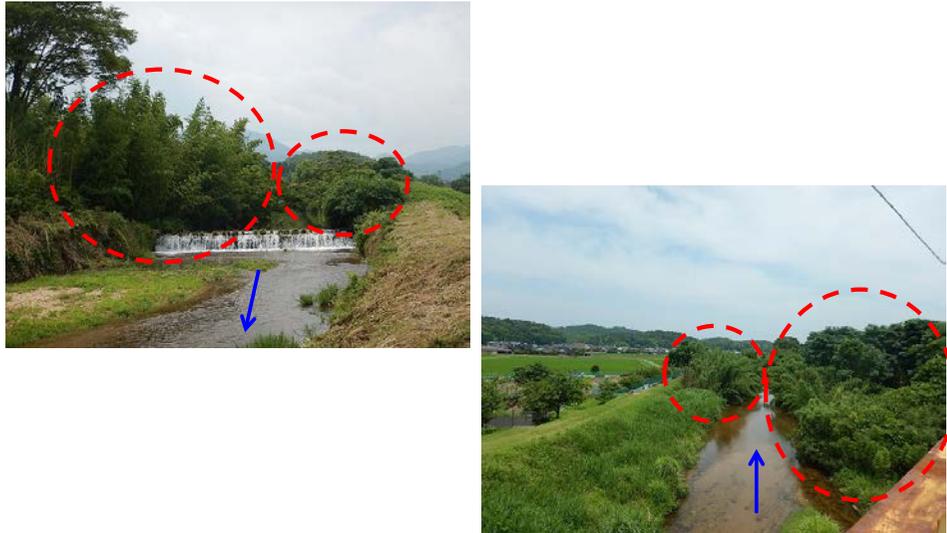
番号	審査番号 511（受付番号 454）		写 真	
路線・河川名等	二級河川 鱒留川

所在地	京丹後市峰山町新治地内～二箇地内 久次川との合流点付近落差工～国道312号新二箇橋			
現在の状況 及 提案内容	現況	両岸に立木が多くある。生育と共に河川の流水を阻害する可能性がある。		
実施内容	提案	樹木伐採		
	工種	伐採工		
規模	延長230m（一部実施）			
位置図

説明図面	
備考	断面阻害箇所のみ実施する。 H27年度工事予定（H26採択済み）と重複あり。

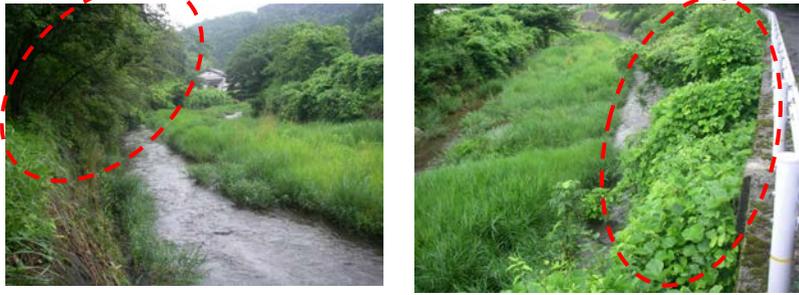
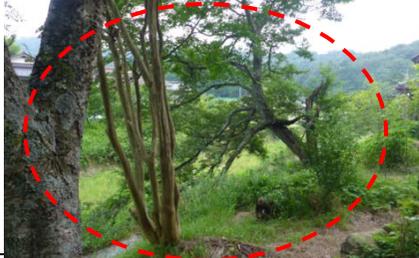
番号	審査番号 512（受付番号 467）		写 真	
路線・河川名等	二級河川 竹野川

現在の状況 及 提案内容	<p><現況>河川内の繁茂により、不法投棄の原因となる。</p> <p><提案>伐採</p>			
実施内容	工種	伐採工	説 明 図 面	
	規模	延長100m（一部実施）		
位置図

備考	断面阻害箇所のみ実施する。		<p style="text-align: right;">大 宮 町 中 都 府</p> <p style="text-align: right;">竹野川 縮尺 1:2500 41-29</p>

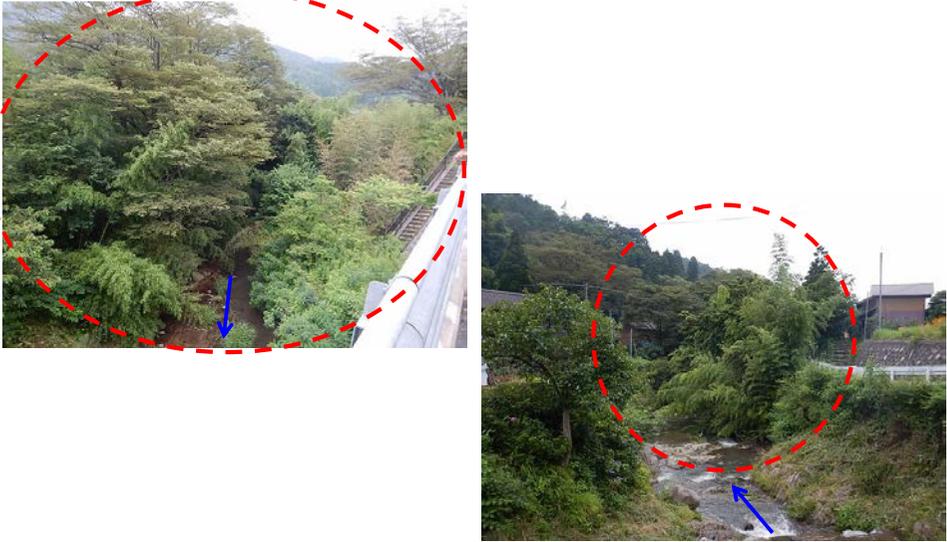
番号	審査番号 513 (受付番号 480)		写真	
路線・河川名等	二級河川 溝谷川

所在地	京丹後市弥栄町等楽寺地内			
現在の状況 及 提案内容	現況	雑木がはびこり、有害鳥獣等による農作物の被害が発生している。また、流れを阻害する事により洪水被害が懸念される。		
	提案	樹木伐採		
実施内容	工種	伐採工		
	規模	延長80m (一部実施)		
位置図

備考	断面阻害箇所のみ実施する。

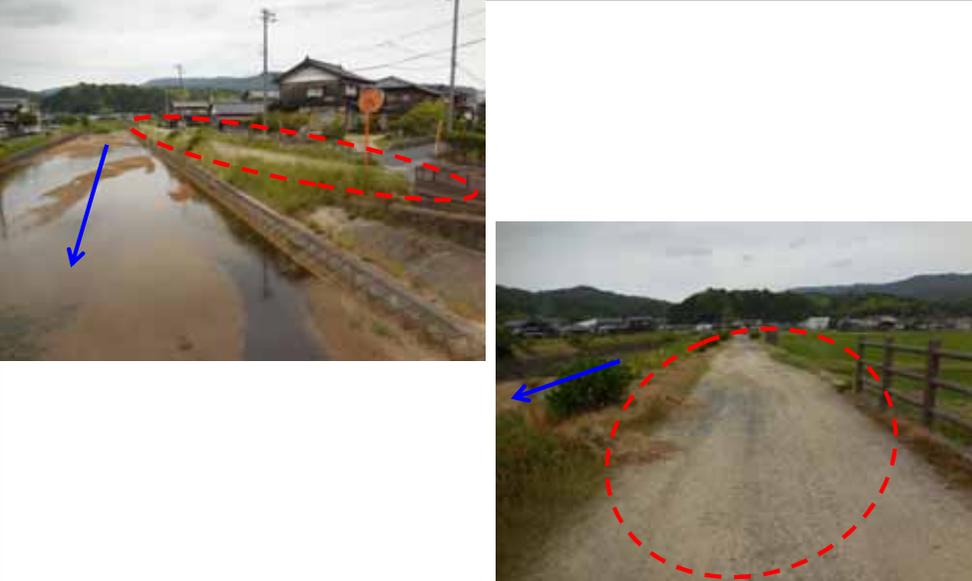
番号	審査番号 514 (受付番号 095)		写真	
路線・河川名等	二級河川 男山川

所在地	与謝野町字男山地内			
現在の状況 及 提案内容	現況	カラー舗装がしてあったが、舗装が剥げ落ち景観が悪い。		
	提案	カラー舗装のし直しを行ってほしい。		
実施内容	工種	実施しない（管理用通路であるため）		
	規模			
位置図

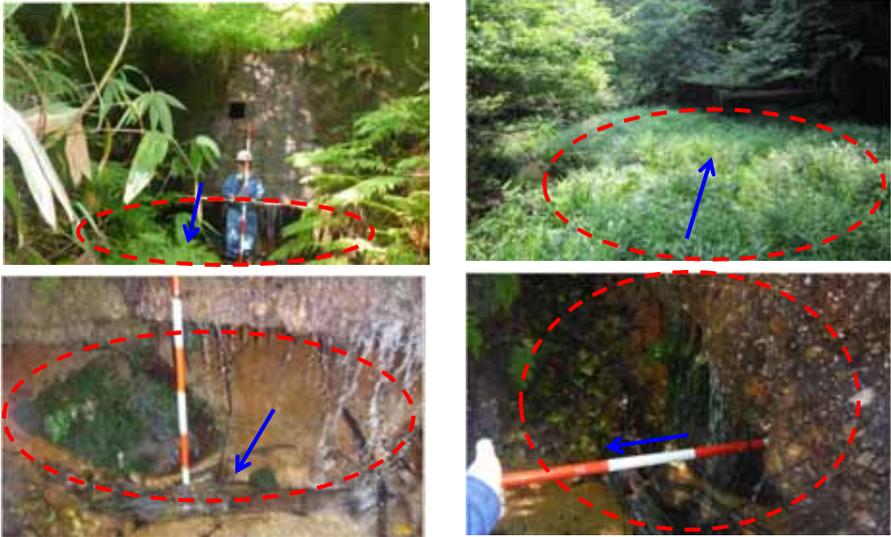
番号	審査番号 517（受付番号 528）		写 真	
路線・河川名等	堰堤（大谷川付近）			
所在地	京丹後市大宮町河辺 地内

現在の状況 及 提案内容	<p>< 現況 > 砂防堰堤の底の部分が空洞になっている。 （砂防堰堤基礎部の洗掘）</p> <p>< 提案 > 砂防堰堤の補修</p>			
実施内容	工種	実施しない		
位置図

備考	京都市府管理施設ではないため実施しない。

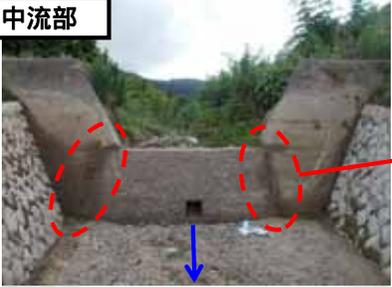
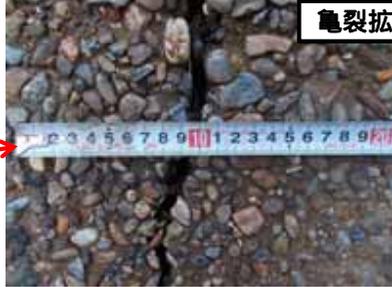
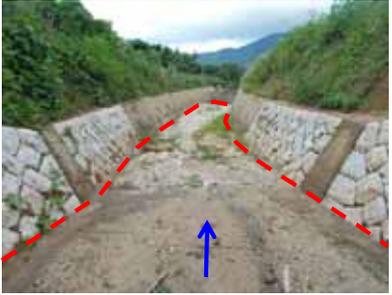
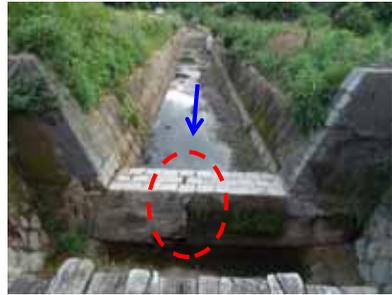
番号	審査番号 518 (受付番号 519)		写真	
路線・河川名等	砂防河川 新川		<div style="display: flex; justify-content: space-around;"> <div style="text-align: center;"> <p>中流部</p>

</div> </div>	
所在地	宮津市由良地内 約760m程度			
現在の状況 及 提案内容	現況	落差工に深い亀裂が入り崩壊の危険性がある。崩壊した場合、降雨時に雨水とともに上流部の多量の土砂が一気に下流へ流出する恐れがある。		
	提案	落差工の改修と溜まった土砂の撤去		
実施内容	工種	実施しない。 (緊急性が低いため)		
	規模			
位置図

備考	浚渫は市町村管理のため実施しない。

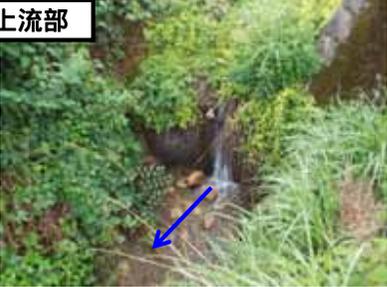
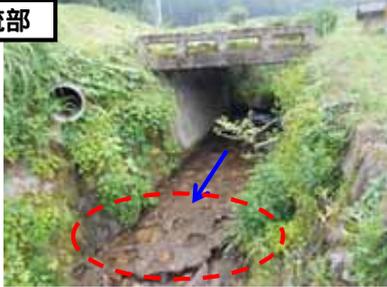
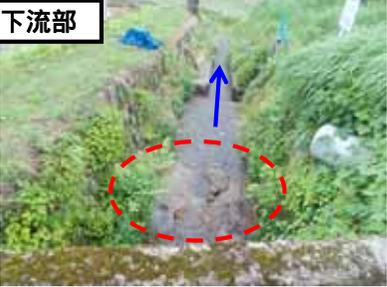
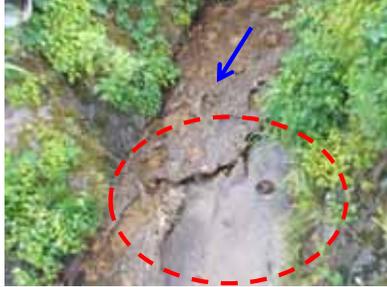
番号	審査番号 520 (受付番号 099)		写真	
路線・河川名等	砂防河川 家の奥川		上流部

現在の状況 及 提案内容	現況	底打ちコンクリートに穴があいているため、放置するとコンクリートの破壊が進む。		
	提案	底打ちコンクリートの補修をしてほしい。		
実施内容	工種	底打ちコンクリート		
	規模	必要箇所		
位置図
