番号	1	写真
路線・河川名等	宮津高等学校	
所在地	京都府宮津市字滝馬23	
提案内容	<p>校門門扉の出入りの際、特に強風時には歩行者や自動車 が挟まれる事故が発生しないか不安である。 老朽化も進んでおり、危険性の少ない門扉へ改修してほしい。</p>

府民公募型整備事業(市町村協働型 ・ 府民提案型)

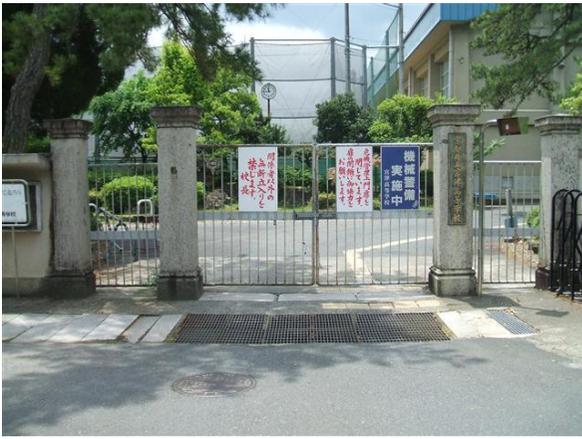
<p>① 正門／閉門時</p>
現在の状況	<p>提案箇所である正門門扉は、安全管理上から、常時閉門 した上で来校者がその都度開閉することとしている。 扉構造は、鉄製の開き戸方式となっている。</p>

<p>② 正門／開門時</p>
対応案及び 実施不可の場合 の理由	<p>●実施する。 多くの学校で使用しているスライド式の門扉へ改修する こととし、予期せぬ開閉による事故防止を図る。また、材質 について、現在の鉄製に比較して軽量なステンレス又はアル ミ製として、開閉時の挟み込み事故が生じないように配慮を 行う。</p>

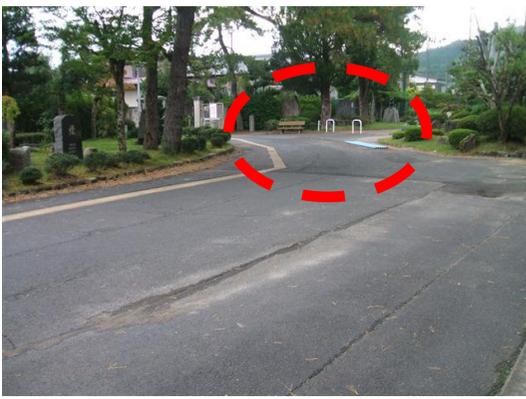
番号	1	写真
路線・河川名等	宮津高等学校	
所在地	京都府宮津市字滝馬23	
提案内容	<p>正門を入った敷地は舗装されているが、全体的に大きな窪みができており、雨が降ると一帯に水溜まりができる。登下校する生徒や保護者等の来校者が毎日通る場所であり、雨が降った際は非常に通行がしにくい上に、足下も悪く、学校の玄関口として景観的な改善を行ってほしい。</p>

<p>①玄関から正門方向</p>
現在の状況	<p>提案箇所である正門から玄関に至る通路は、アスファルト舗装となっており、点字ブロックによる誘導路を設置している。また、提案箇所周辺に排水路は設置していない。通路全体に不陸が生じており、雨天時には通路全体を塞ぐ形で大きな水溜まりの発生が見られている。</p>

<p>②正門横の通路から 正門内側通路</p>
対応案及び実施不可の場合の理由	<p>●実施する。 窪みが生じている箇所を中心に、舗装面の不陸及び点字ブロック改修を行うとともに、排水路を一部設置することにより学校正面の景観改善を実施する。</p>	
位置図

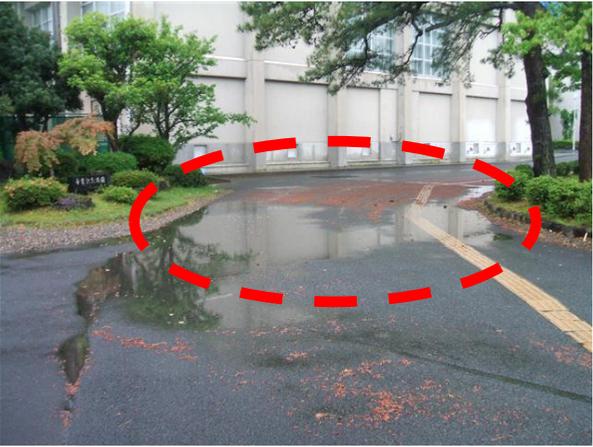
<p>③雨天時の正門から 玄関方向</p>
備考
