## ご寄附で保護される京都の文化財 ～平成24年度実施事業～

### ○ 平成24年度の基金活用事業(33件)

#### (1) 歴史的建造物など有形文化財の保存・修理事業：15件、975万円

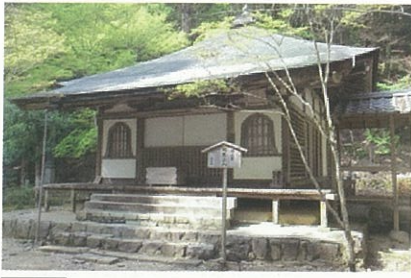
写真① 高山寺・開山堂(右京区)  
(未指定文化財・屋根修理)

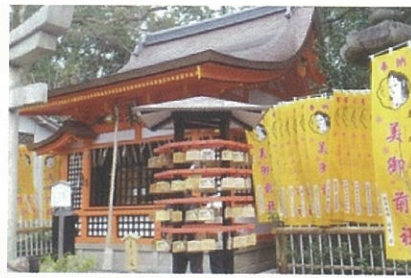
写真② 八坂神社・美御前社(東山区)  
(未指定文化財・保存修理)

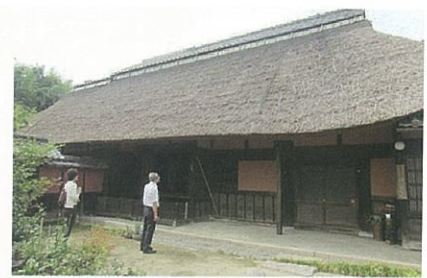
写真③ 伊佐家住宅・主屋(八幡市)  
(重要文化財・屋根等修理)

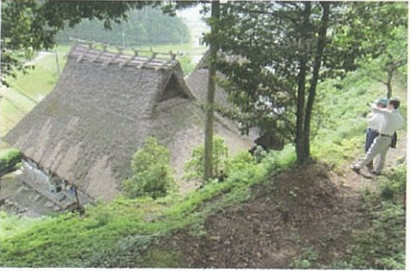
写真④ 深見寺・庫裏(南丹市)  
(未指定文化財・屋根修理)

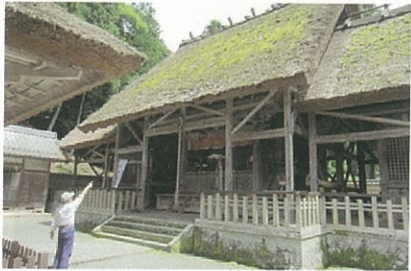
写真⑤ 摩氣神社・本殿覆屋(南丹市)  
(府指定文化財・屋根修理)

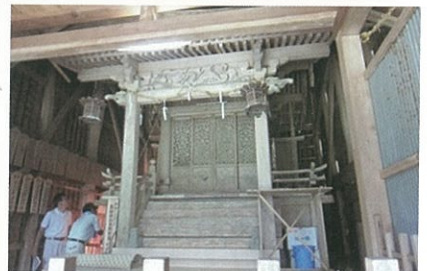
写真⑥ 熊野神社・本殿(舞鶴市)  
(未指定文化財・保存修理)

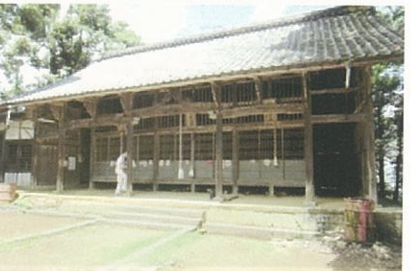
写真⑦ 圓隆寺・愛宕堂(舞鶴市)  
(未指定文化財・屋根修理)

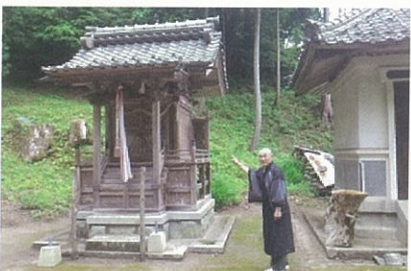
写真⑧ 常徳寺・三十三番神堂(京丹後市)  
(未指定文化財・屋根修理)

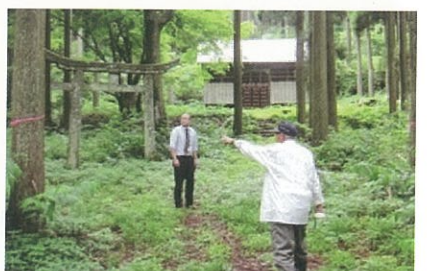
写真⑨ 寺領観音堂(伊根町)  
(未指定文化財・保存修理)
