# 第35回 由良川水系・二級水系河川整備計画検討委員会

## 由良川上流圏域河川整備計画の変更

令和7年4月25日  
京都府

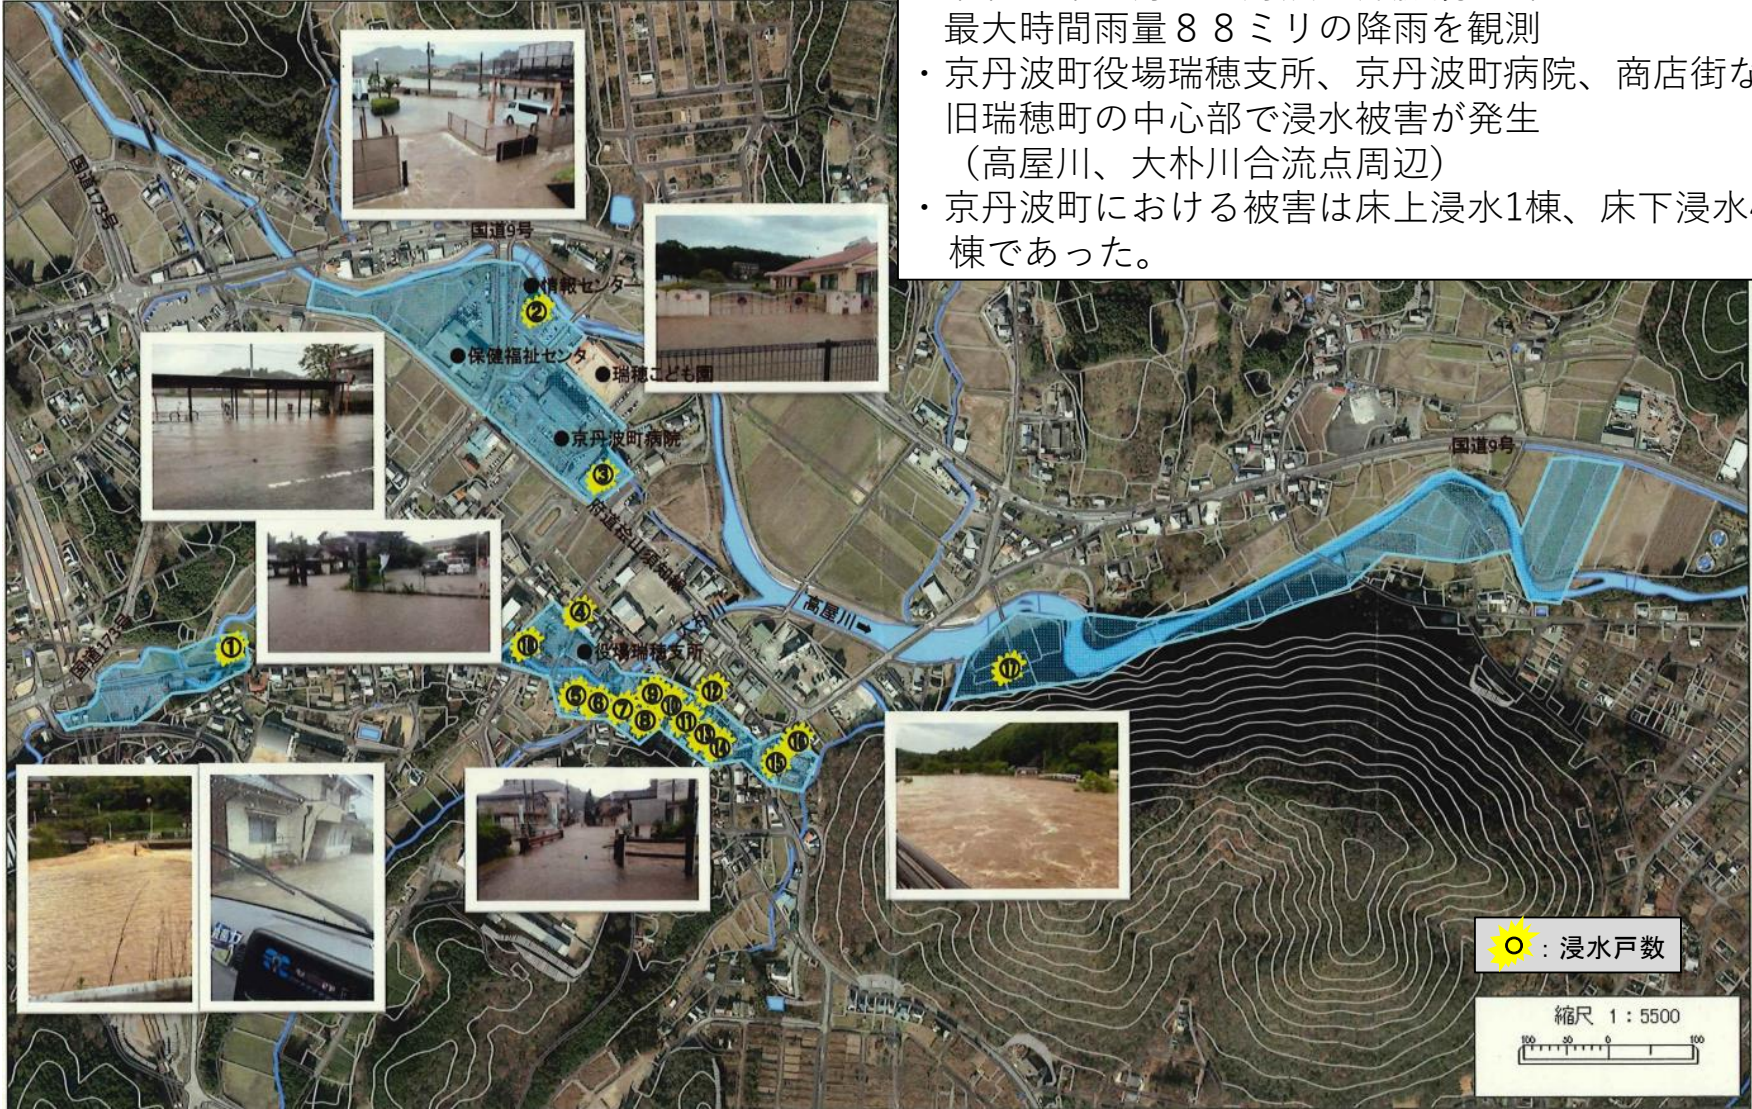
- ・ 令和4年7月 京丹波町井脇観測所 最大時間雨量88ミリの降雨を観測
- ・ 京丹波町役場瑞穂支所、京丹波町病院、商店街など、旧瑞穂町の中心部で浸水被害が発生（高屋川、大朴川合流点周辺）
- ・ 京丹波町における被害は床上浸水1棟、床下浸水44棟であった。

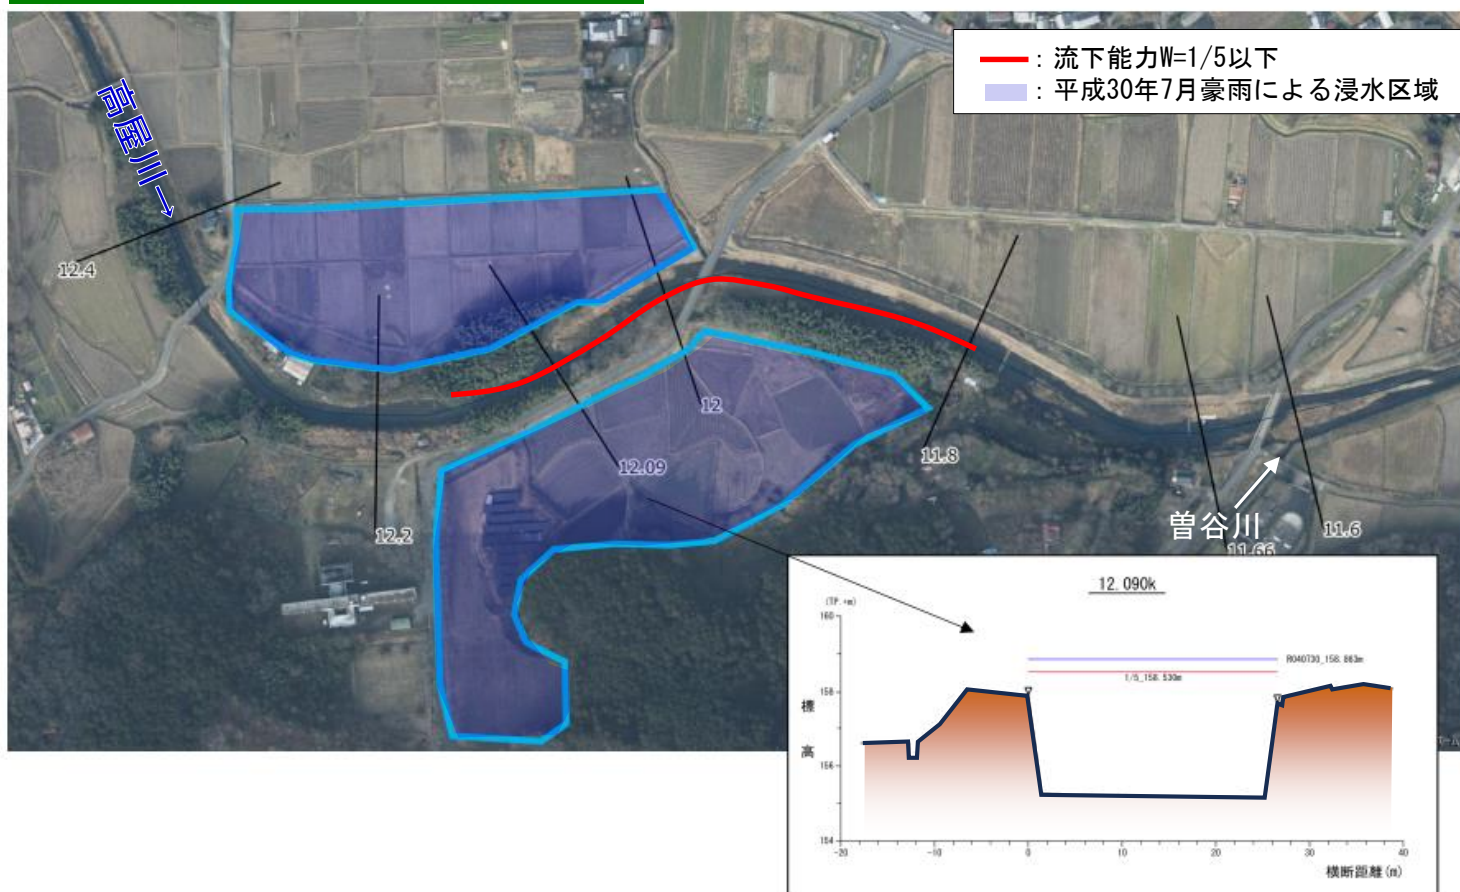
平成30年7月豪雨 写真から推定した浸水範囲

# 19. 平成30年7月豪雨による被害状況(曾谷川合流点付近(11.8k付近))

- 高屋川の曾谷川合流点上流部(11.8k付近)では、11.8k付近から12.0kの湾曲部付近にかけて河川断面が縮小しており、流下能力が不足していることから、平成30年7月豪雨では、広範囲にわたって浸水被害が発生した。

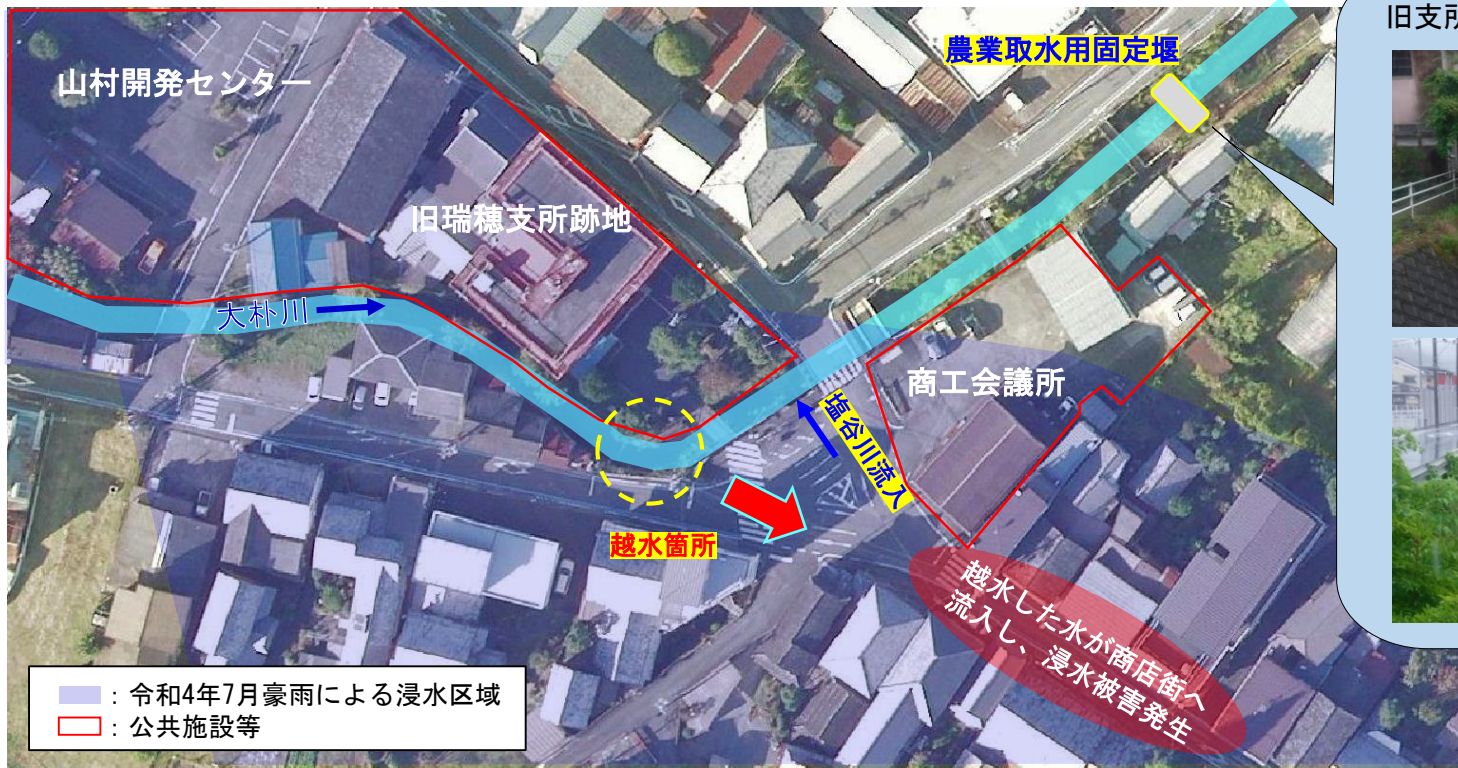
## 20. 令和4年7月洪水による被害状況(大朴川 旧瑞穂支所周辺)

- 令和4年7月豪雨による大朴川周辺浸水被害発生要因として、旧瑞穂支所前の河道の直角な曲がりにより、越水したことがあげられる。
- 浸水発生箇所付近で、町管理河川である塩谷川が暗渠で合流しており、水が集まりやすい状況となっている。
- 旧瑞穂支所から約50m下流に農業用取水固定堰があり、この堰上げ効果が、越水箇所の水位上昇に影響していると考えられる。

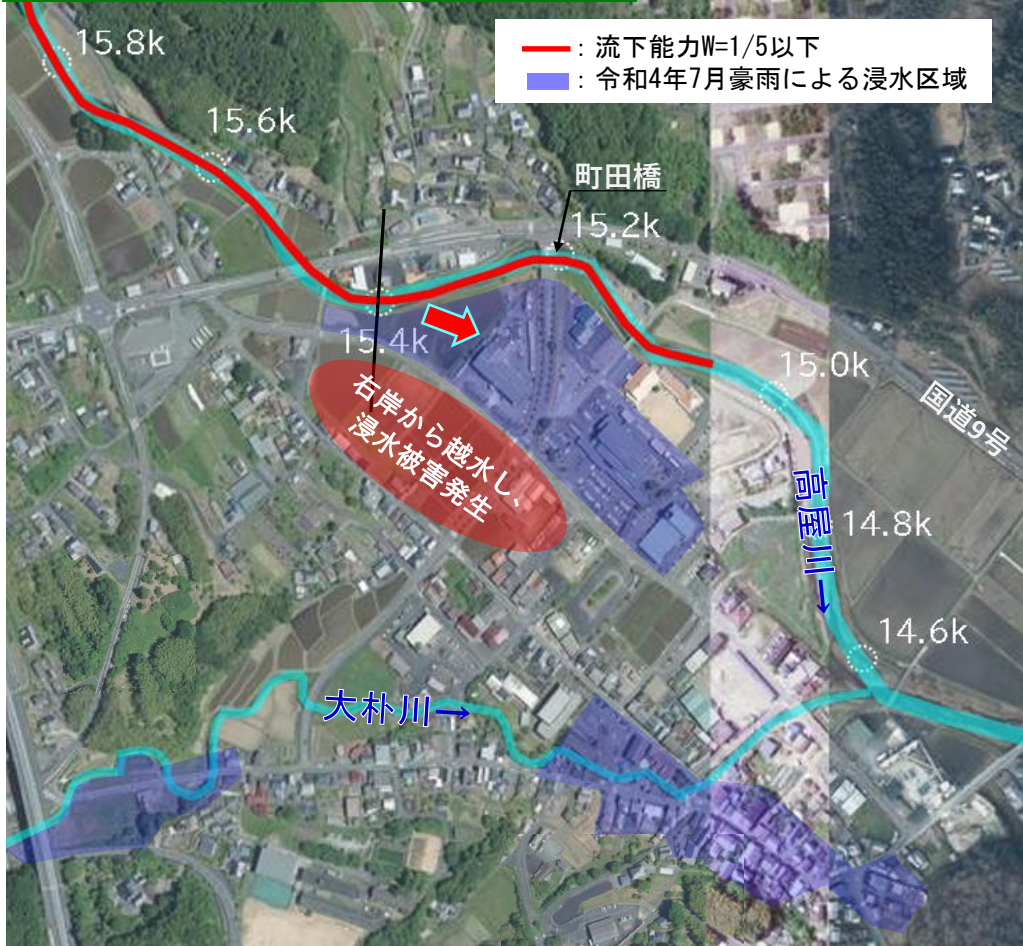
平成30年7月豪雨 写真から推定した浸水範囲

# 21. 令和4年7月洪水による被害状況(国道9号和田大橋下流区間)

- 高屋川(15.4k付近)の線形が湾曲しており、右岸側の護岸高が低いことから、越水被害が発生。
- 背後地が平坦な地形となっており、被害が拡大しやすい状況(令和4年7月豪雨で広範囲が浸水)
- 右岸側から雨水排水があり、水位上昇に伴う背水影響により、被害が拡大(R6年度ゲート設置済)。

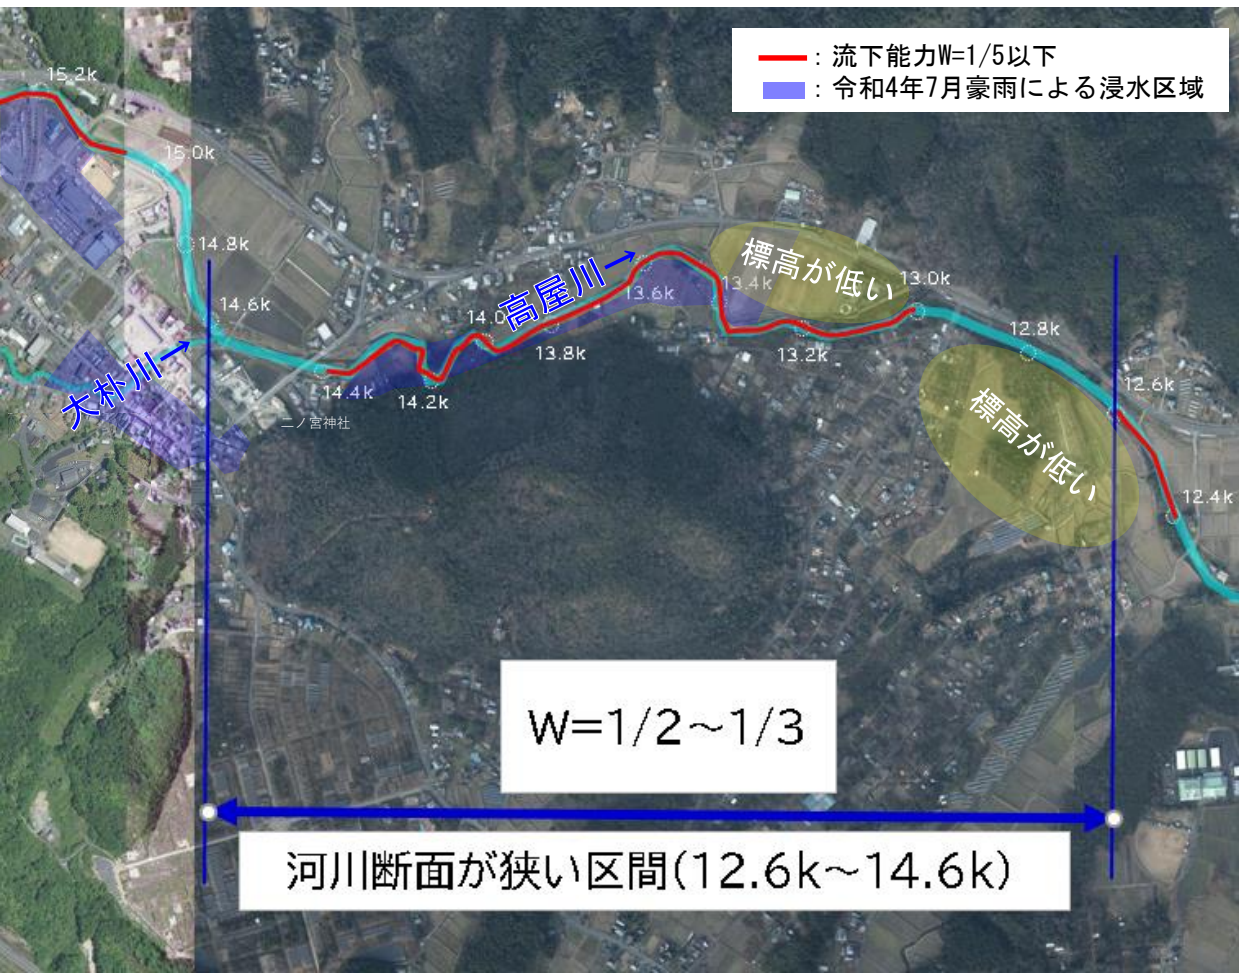
## 京丹波町橋爪周辺位置図

○ 高屋川の一部区間(12.6k～14.6k)にかけて川幅が狭く、蛇行する線形になっていることに加え、13.0k～14.4k付近については、治水安全度が1／3に満たない区間となっていることから、令和4年7月豪雨で浸水被害が発生した。

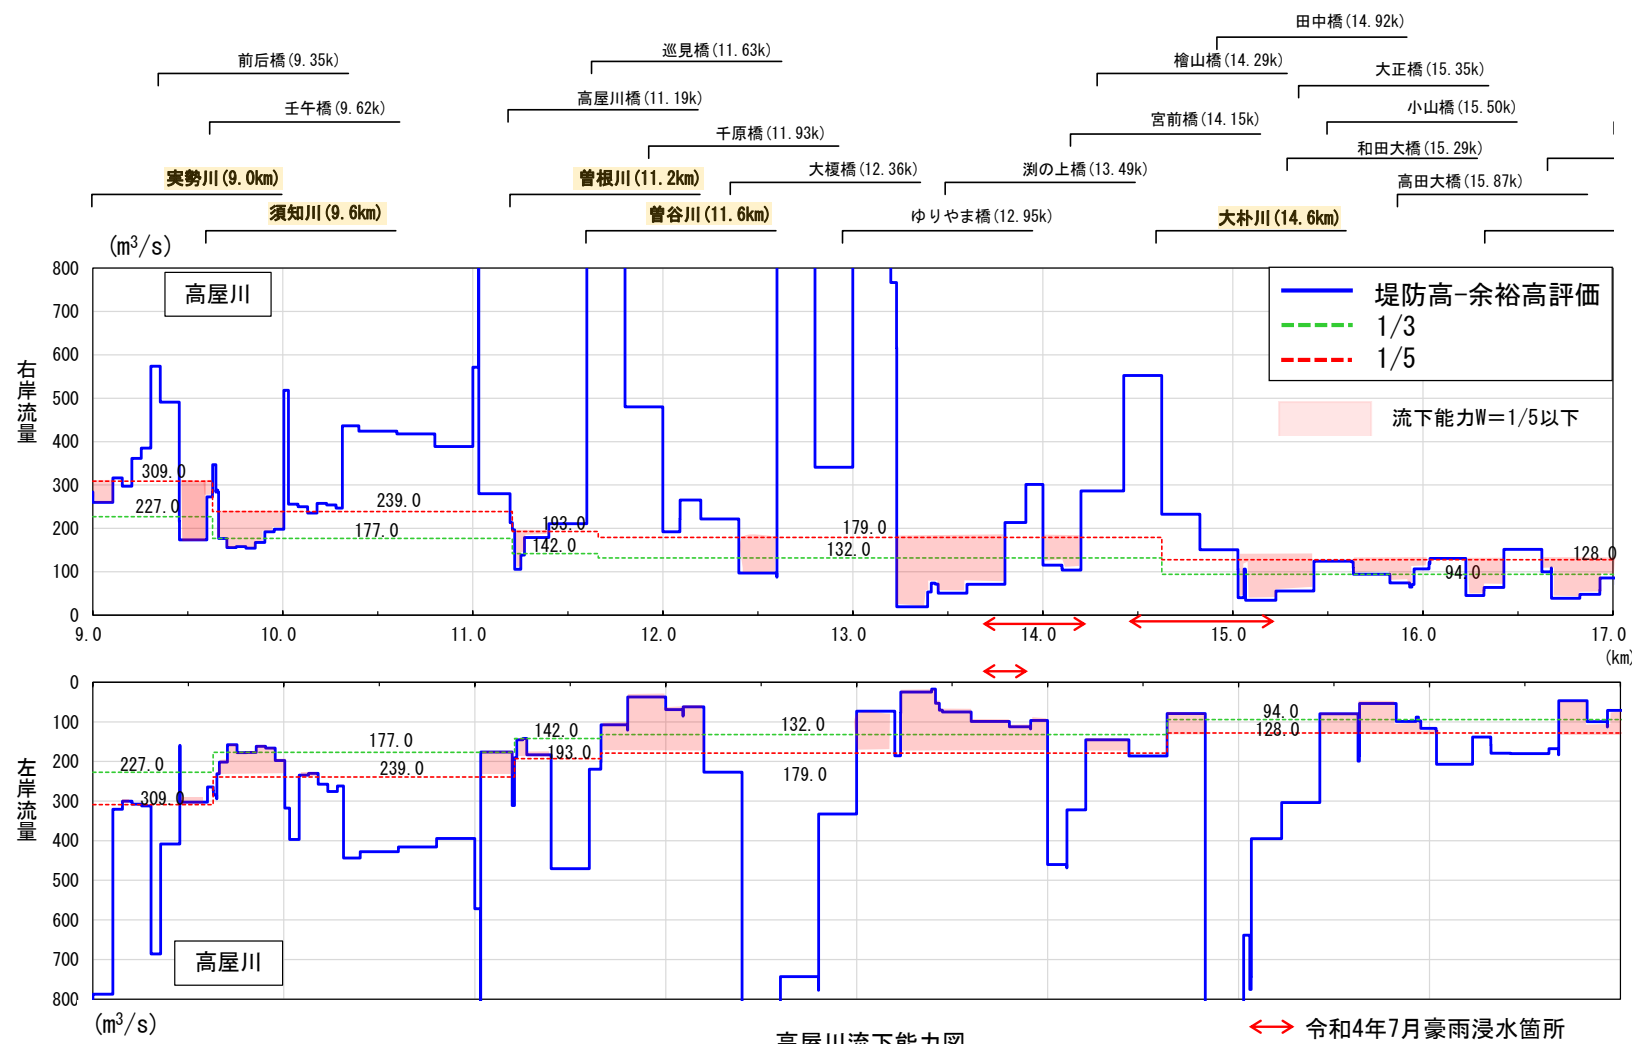
高屋川流下能力図

- 曾谷川合流点上流部(11.6k)付近や川幅が狭まる12.6～13.8k付近で流下能力不足となる(治水安全度1/5未満)。
- 令和4年7月豪雨等で浸水した箇所は、13.0k～14.4k付近及び15.0k～15.4k付近である。
- 国道9号和田大橋より上流は、治水安全度が1/3に満たない状況である。

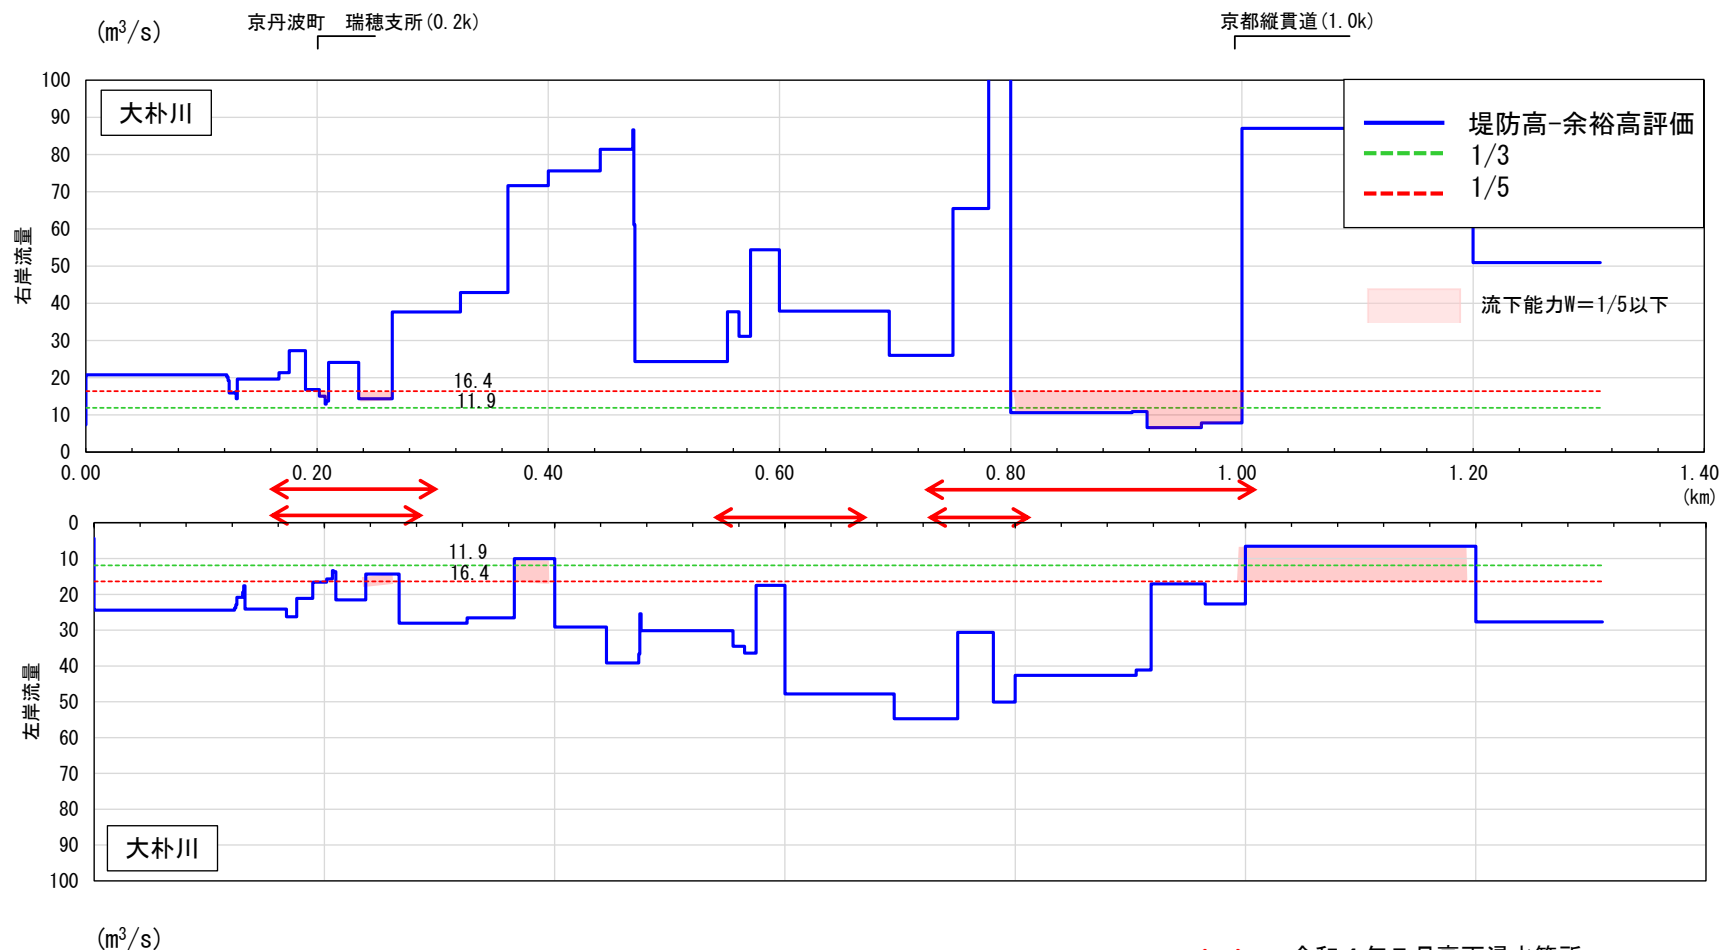
- 旧瑞穂支所周辺(0.2k)及び京都縦貫自動車道横断箇所周辺(0.9～1.2k)で治水安全度1/5未満である。
- 流下能力が低い箇所において、令和4年7月豪雨時にも浸水被害が発生している(浸水箇所は、0.2k～0.3k付近左岸、0.8k付近左岸、0.2k～0.3k付近右岸、0.7k～1.0k付近右岸)。

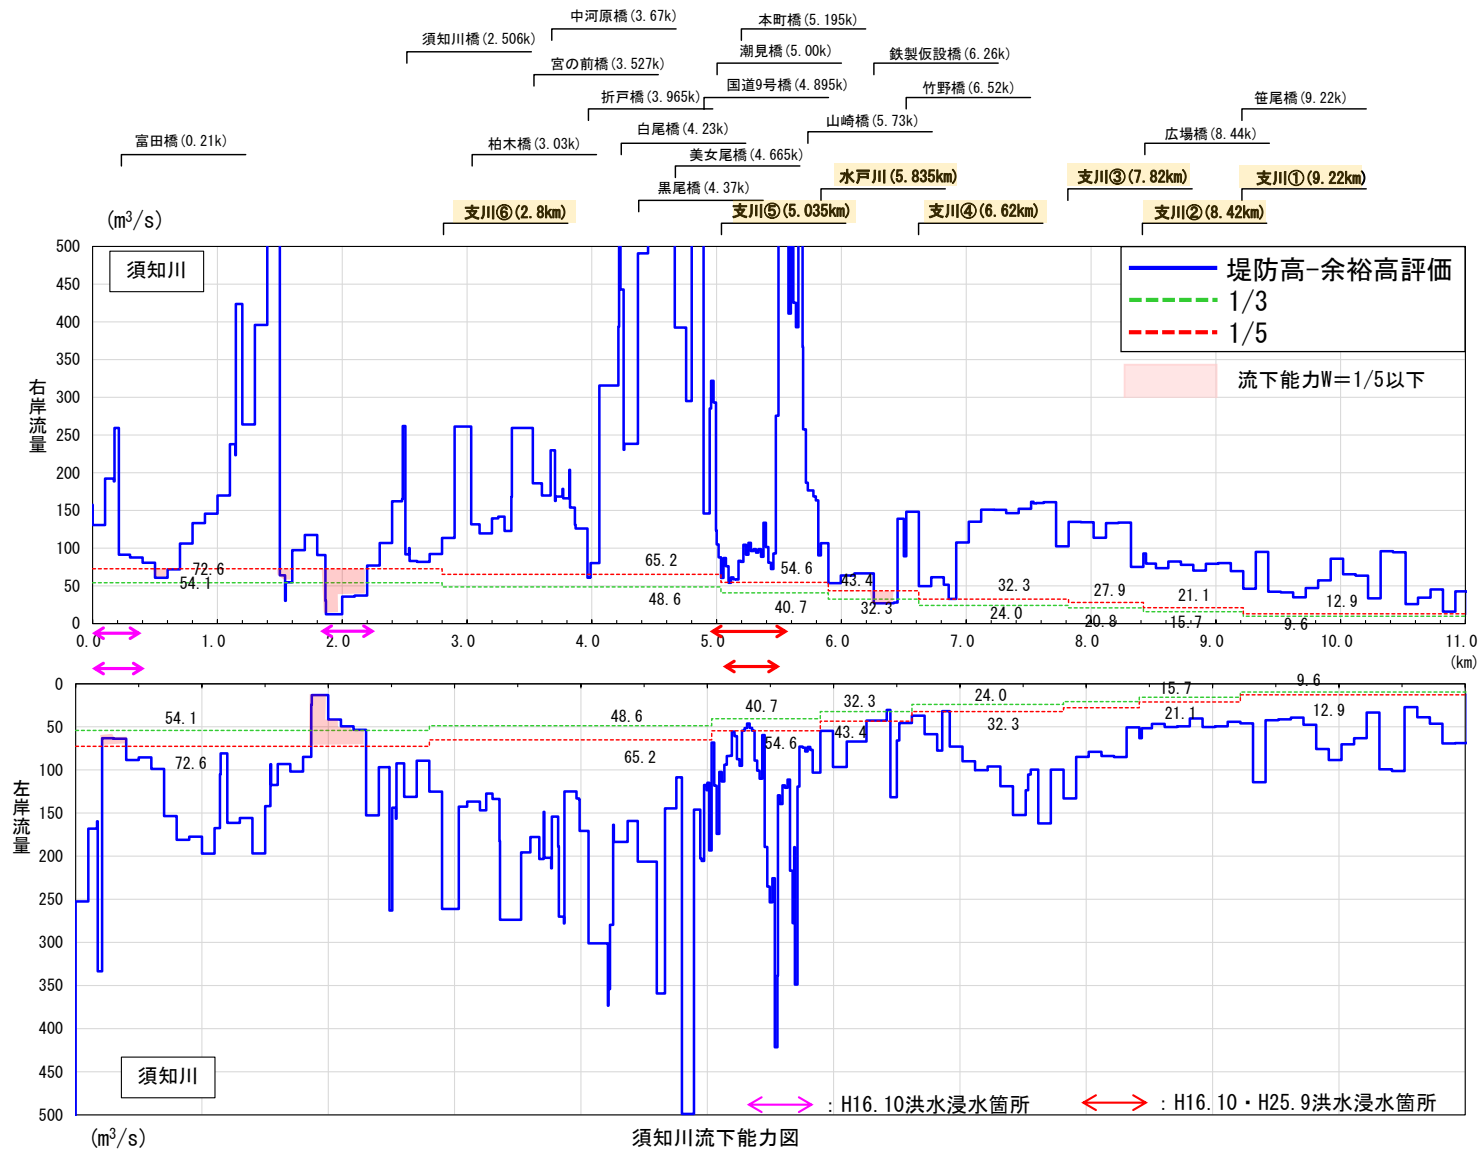
○ 2.0k付近及び国道9号横断上流(5.0k付近)で流下能力が不足する【1/5未満】。
