第1回 天橋立公園松並木景観保全委員会 現地調査資料

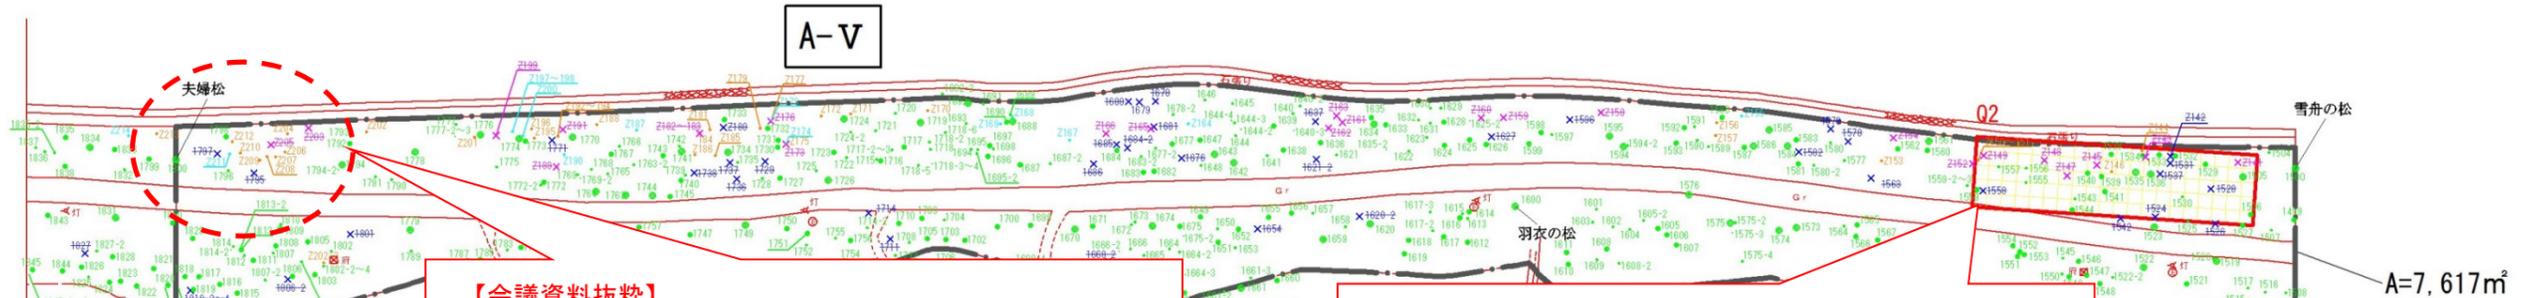
調査箇所①

広葉樹伐採により、樹木が無くなる箇所

Q2 (根元伐採を中心とした試験伐採を行ったコドラート)

- 場所によっては広葉樹が繁茂していない箇所があり、広葉樹の全伐採により、樹木が無くなってしまふ箇所が出てくる。
- 広葉樹の伐採により、マツの立木密度が粗になる箇所は、腐植層の除去を行い、マツを補植する。

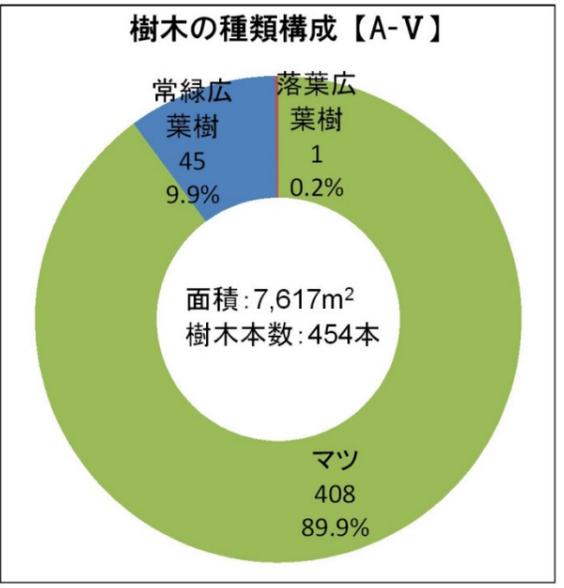
Q2 : H26年度試験伐採 (根元伐採中心)

- 草本層において、クロマツの実生のほか、ハマヒルガオやハマゼリなど5種の海浜植物が新規出現している。

広葉樹試験伐採により光環境が向上し、「良好な松林」よりも明るい環境が維持されている。

マツの衰退度は概ね回復傾向を示している。

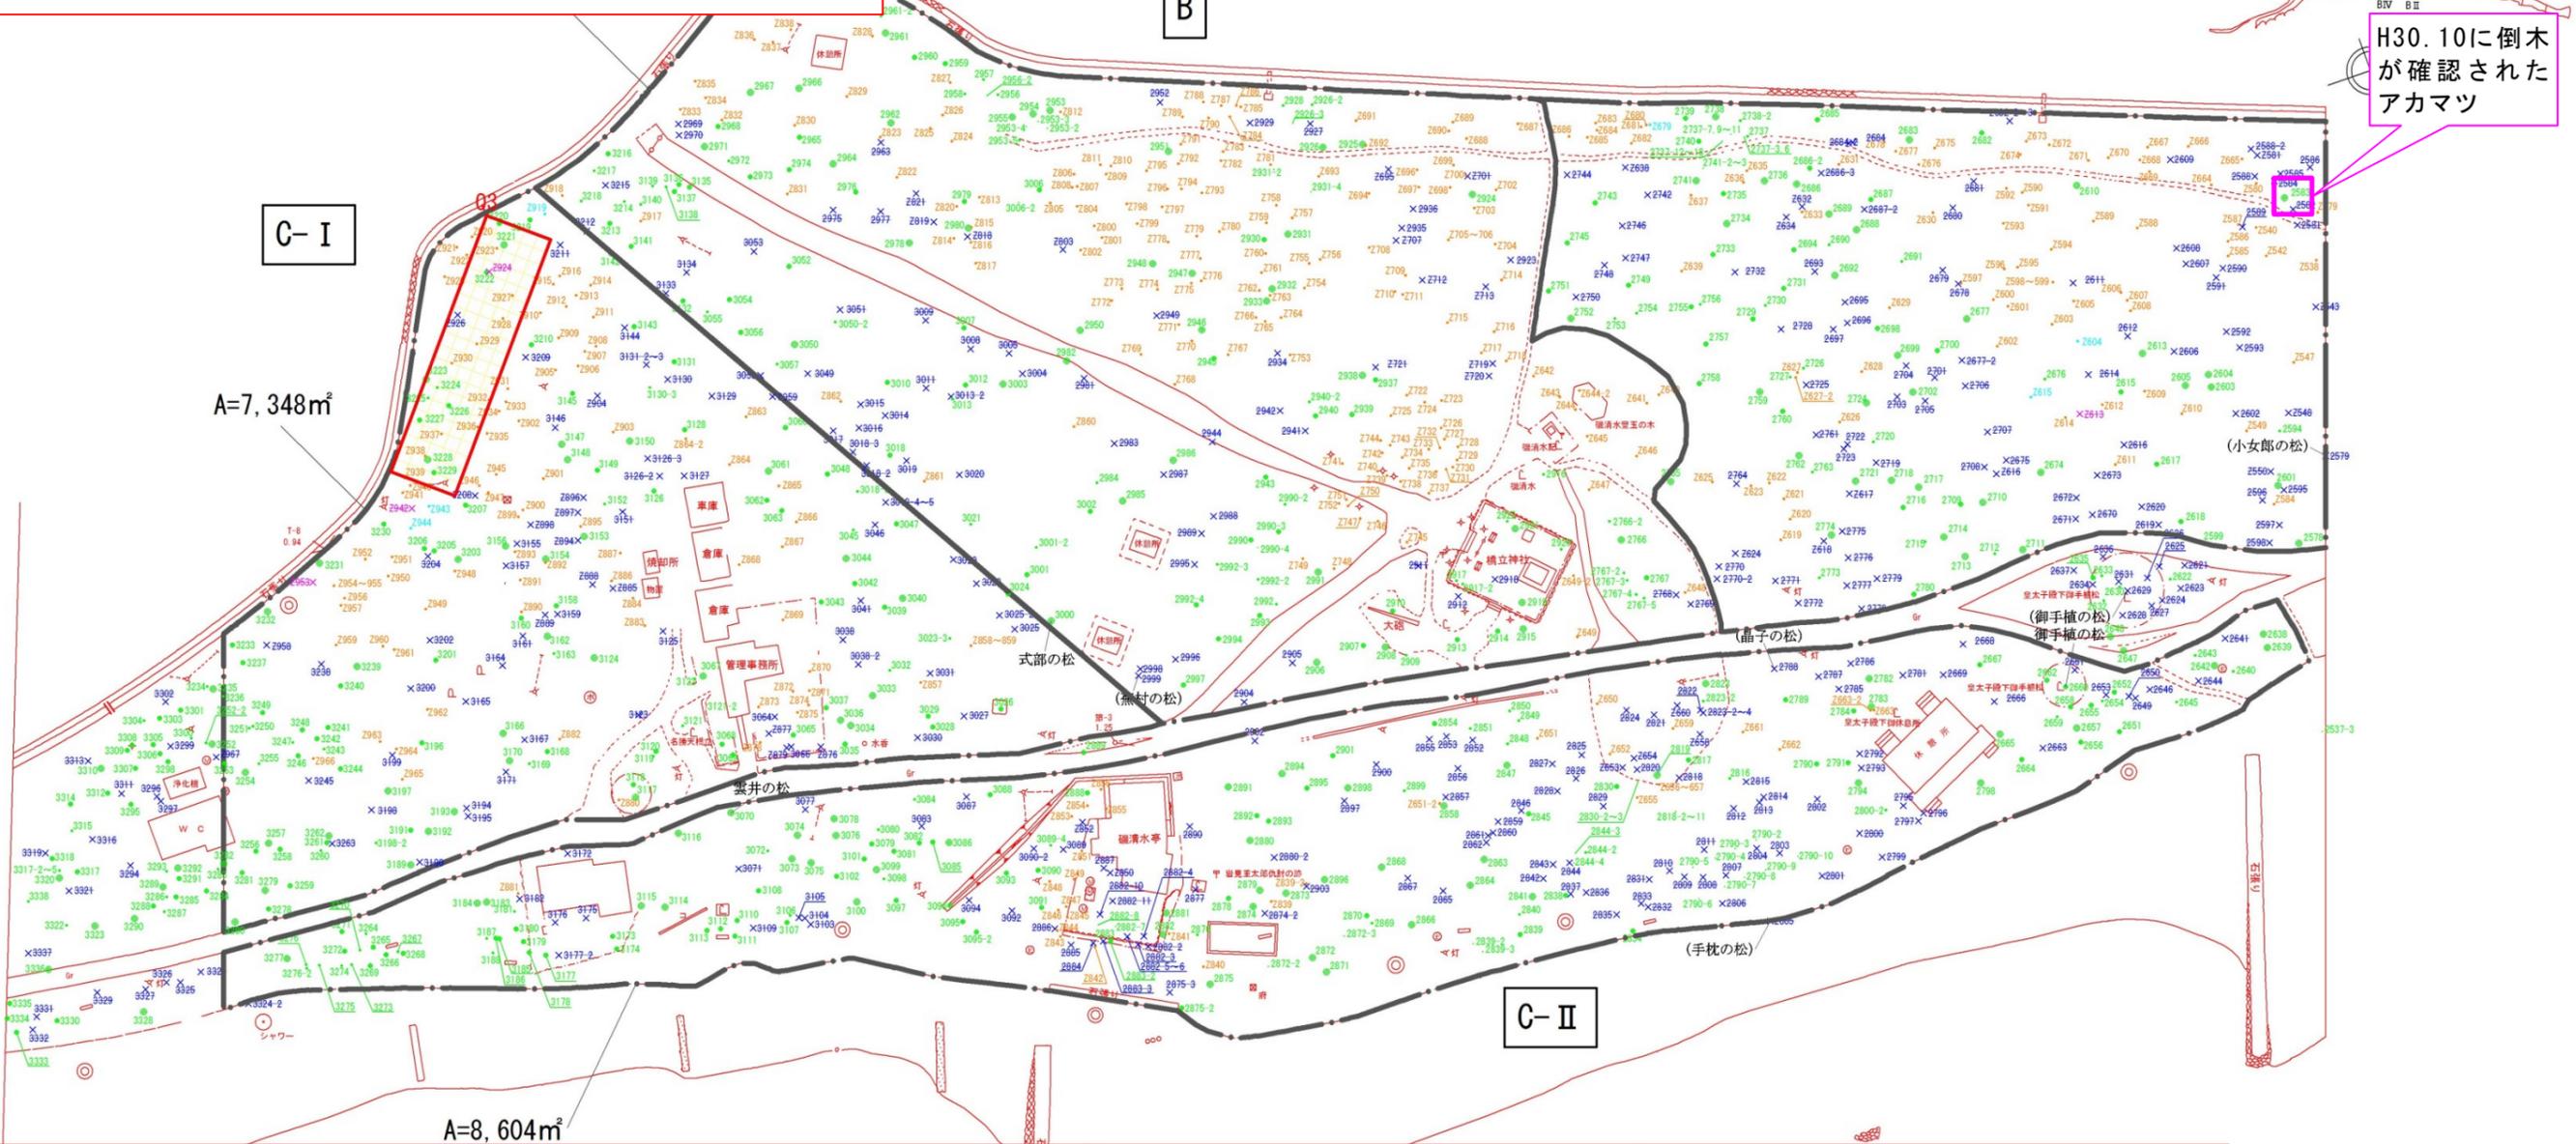
調査箇所③
天橋立神社周辺の伐採方法（伐採エリアと未伐採エリア）

- 天橋立神社周辺を細かくゾーン分けすると、『マツ中心』、『広葉樹中心』、『マツと広葉樹が混在』のエリアに大別される。
- 天橋立神社は『マツ中心』エリアで囲われており、その周囲に『マツと広葉樹が混在』のエリアと『広葉樹中心』のエリアが広がっていることから、①、③、④の広葉樹を伐採し、『マツ中心』エリアを拡大していくこととする。
- ただし、参道に面した②エリアと『マツ中心』エリア、及び磯清水周辺エリアは、参道からの景観に配慮して、広葉樹は伐採しないエリアとする。

- 参道周辺の未伐採エリアを除き、広葉樹を全伐採する。
- ①③④エリアは、全ての広葉樹を一度で伐採すると景観影響が大きいため、段階的に広葉樹を伐採し、蔭層の除去とマツの補植を行う計画とする。(四季の彩が感じられるヤマザクラ、ヤマモモなどは、マツの生育に影響のない範囲で点景として活用する。)
- マツの育成には十分な太陽光が必要であるため、阿蘇海側から一定範囲の広葉樹を皆伐する。
- 一次伐採として阿蘇海側から一定範囲の広葉樹を皆伐し、あわせて蔭層の除去とマツの補植を行う。その後、経過観察を行い、二次伐採を検討する。

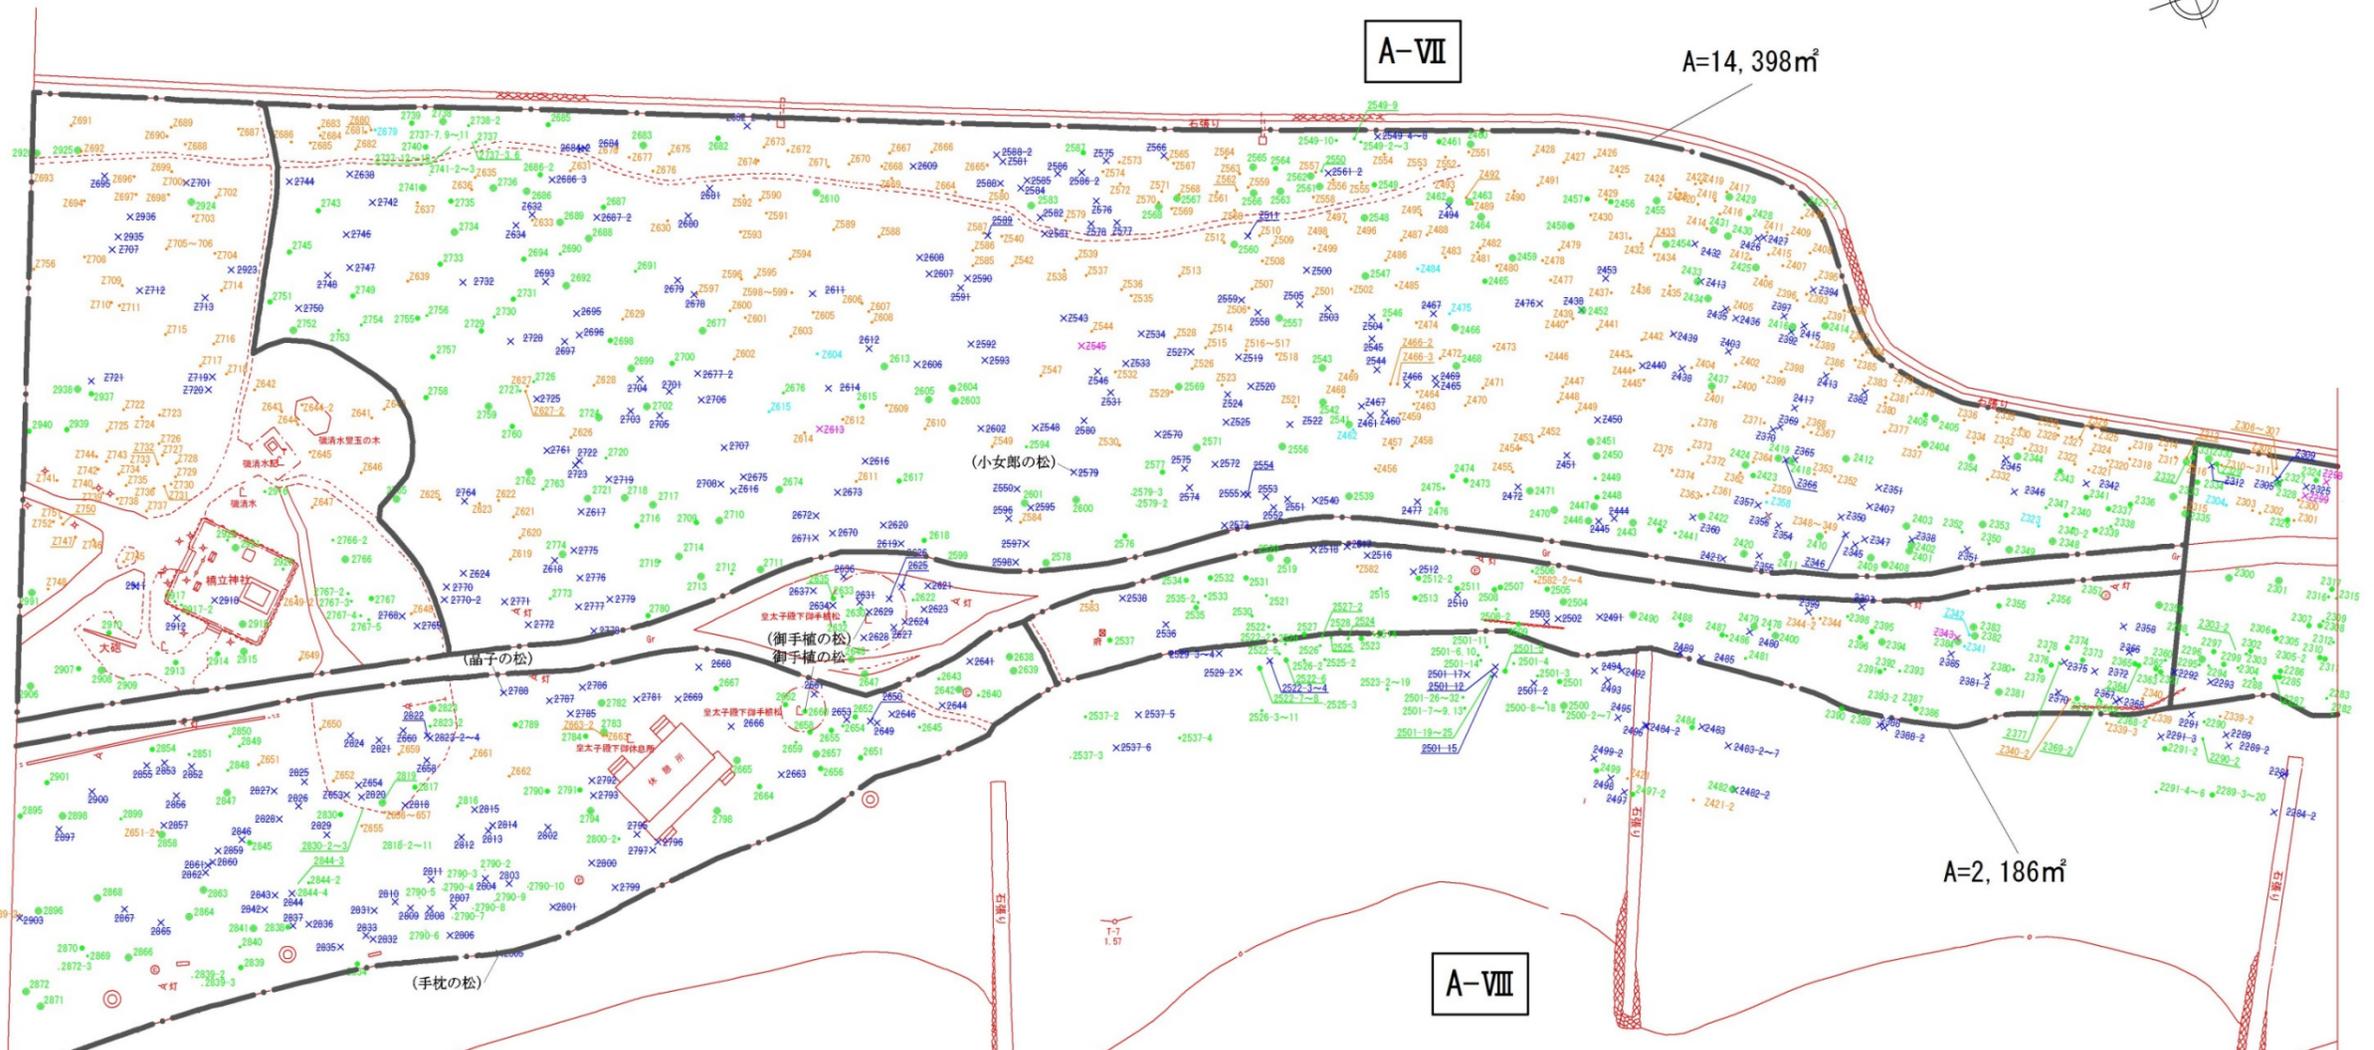
調査箇所③

- 天橋立神社周辺を細かくゾーン分けると、『マツ中心』、『広葉樹中心』、『マツと広葉樹が混在』のエリアに大別される。
- 天橋立神社は『マツ中心』エリアで囲われており、その周囲にマツと広葉樹が混在するエリアと『広葉樹中心』のエリアが広がっていることから、①、③、④の広葉樹を伐採し、『マツ中心』エリアを拡大していくこととする。
- ただし、参道に面した②エリアと『マツ中心』エリア、及び磯清水周辺エリアは、参道からの景観に配慮して、広葉樹は伐採しないエリアとする。

- 参道周辺の未伐採エリアを除き、広葉樹を全伐採する。
- ①③④エリアは、全ての広葉樹を一度で伐採すると景観影響が大きいため、段階的に広葉樹を伐採し、腐植層の除去とマツの補植を行う計画とする。(四季の彩が感じられるヤマザクラ、ヤマモモなどは、マツの生育に影響のない範囲で点景として活用する。)
- マツの育成には十分な太陽光が必要であるため、阿蘇海側から一定範囲の広葉樹を皆伐する。
- 一次伐採として阿蘇海側から一定範囲の広葉樹を皆伐し、あわせて腐植層の除去とマツの補植を行う。その後、経過観察を行い、二次伐採を検討する。

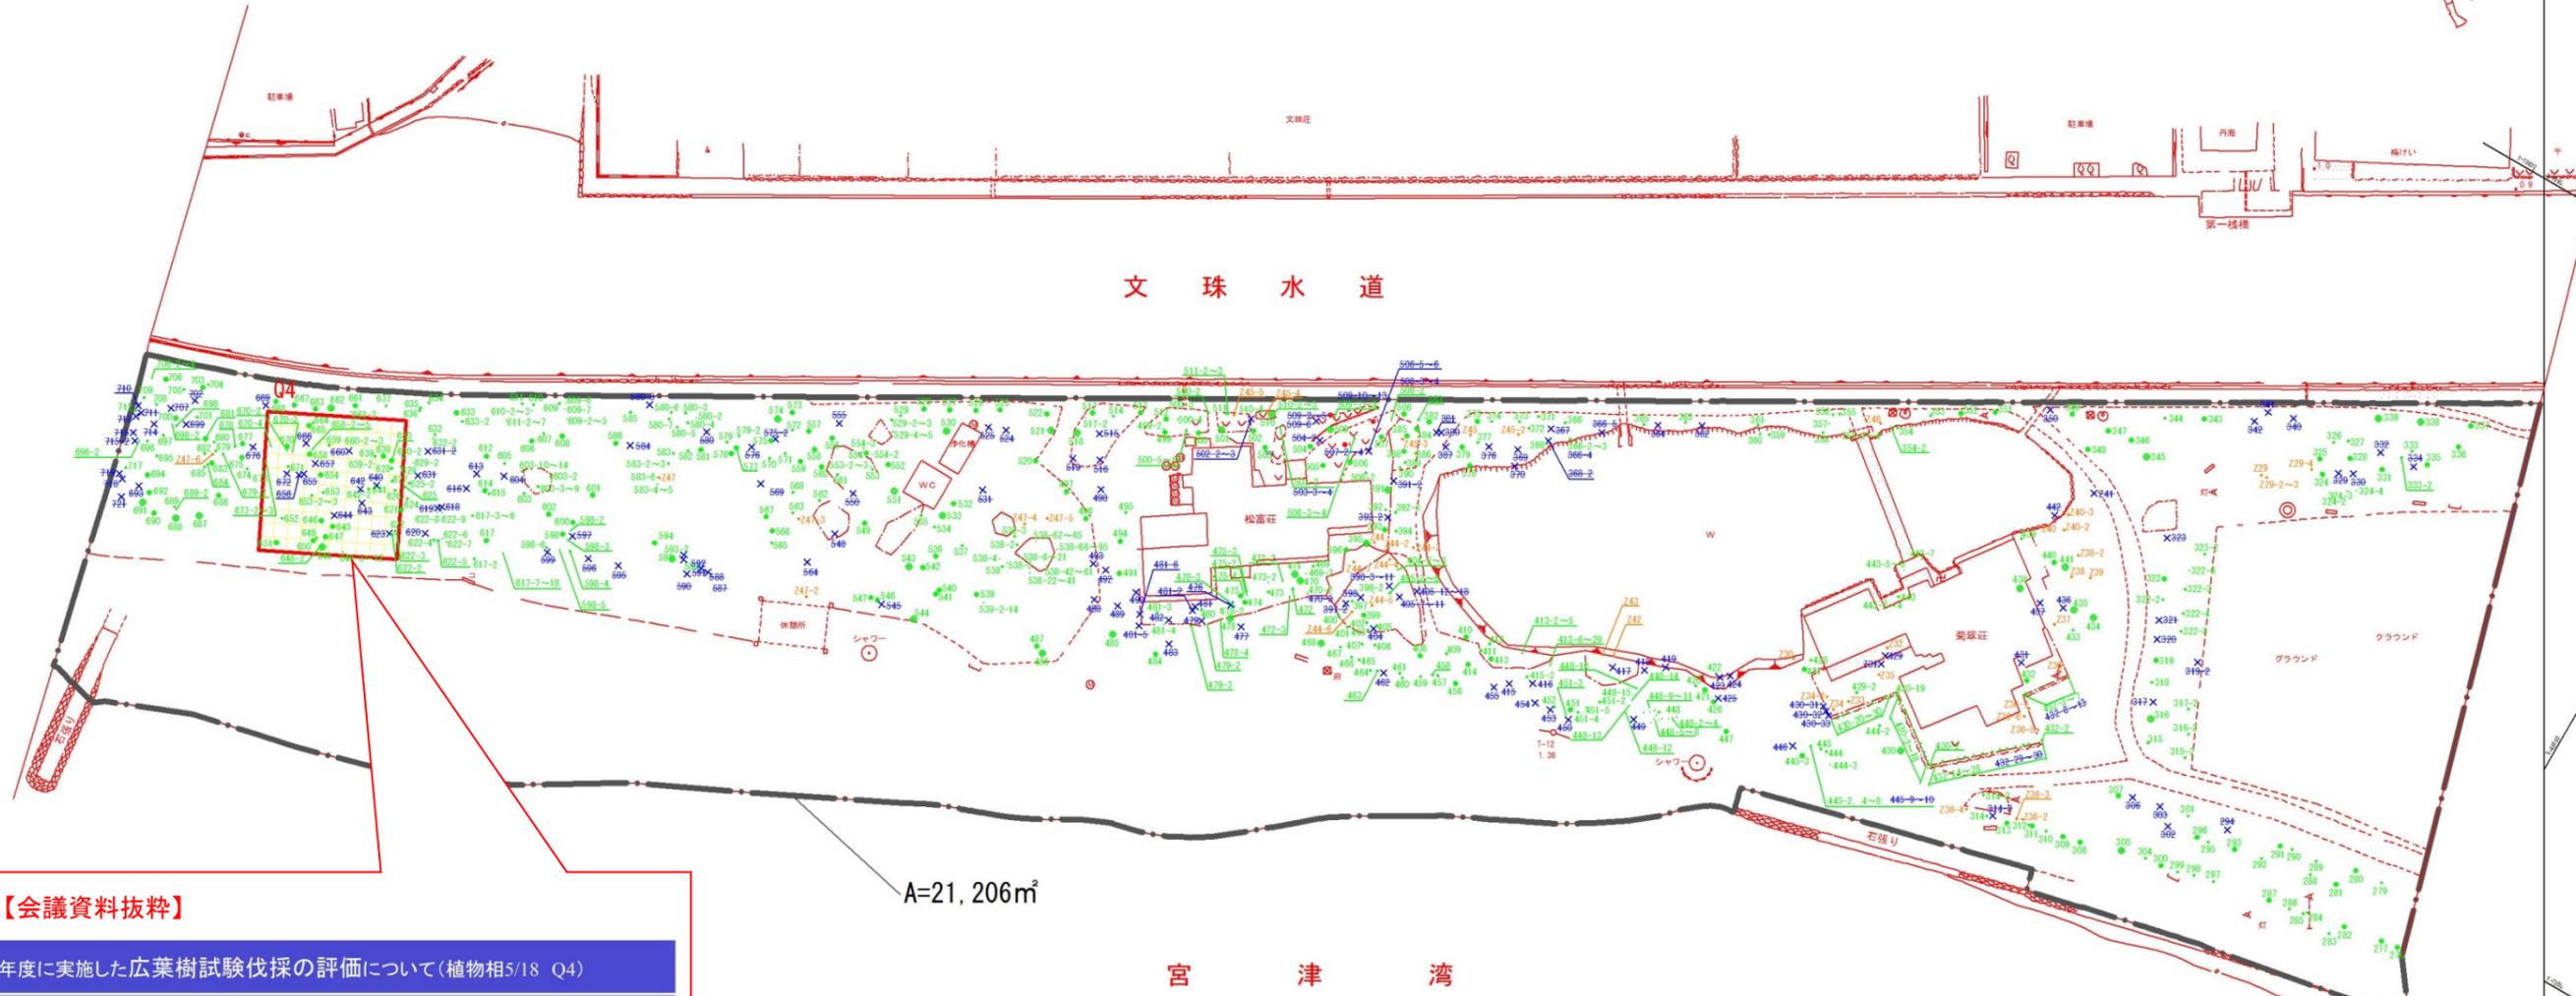
調査箇所④
良好な松林 (小天橋)

Q4：良好な松林

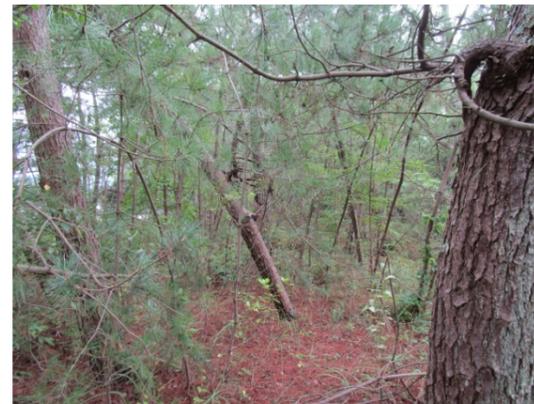
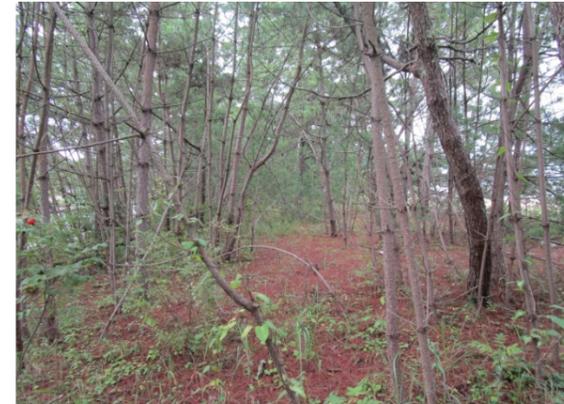
＜小天橋南端部の状況＞

- 小天橋を含め、エリアによってマツの立木密度にバラつきがあり、良好な松林とされている小天橋（Dゾーン）が7.7本/1,000m²と最もマツが密生している。
- マツの補植を行うにあたり、小天橋の若木を移植することも考えられる。
- また、がっちりとした樹形の松並木を形成するためには、広葉樹の伐採だけでなく、腐植層の除去も重要である。

- 京都府立大学による腐植層除去の試験結果や京都樹木医会による命名マツの樹勢回復結果をもとに、天橋立公園全体の腐植層除去に関する計画やマツの補植に関する計画を策定する。
