第二期
天橋立公園
松並木景觀保全計画
(案)

令和6年3月

京都府建設交通部都市計画課
京都府丹後土木事務所

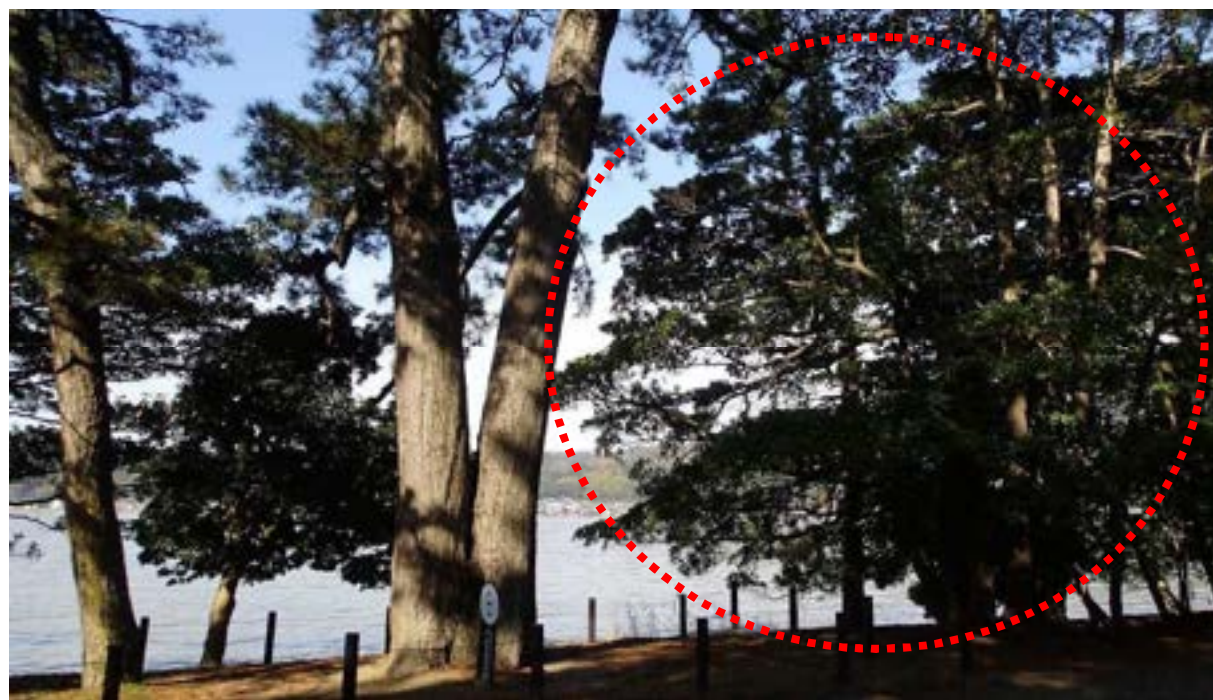
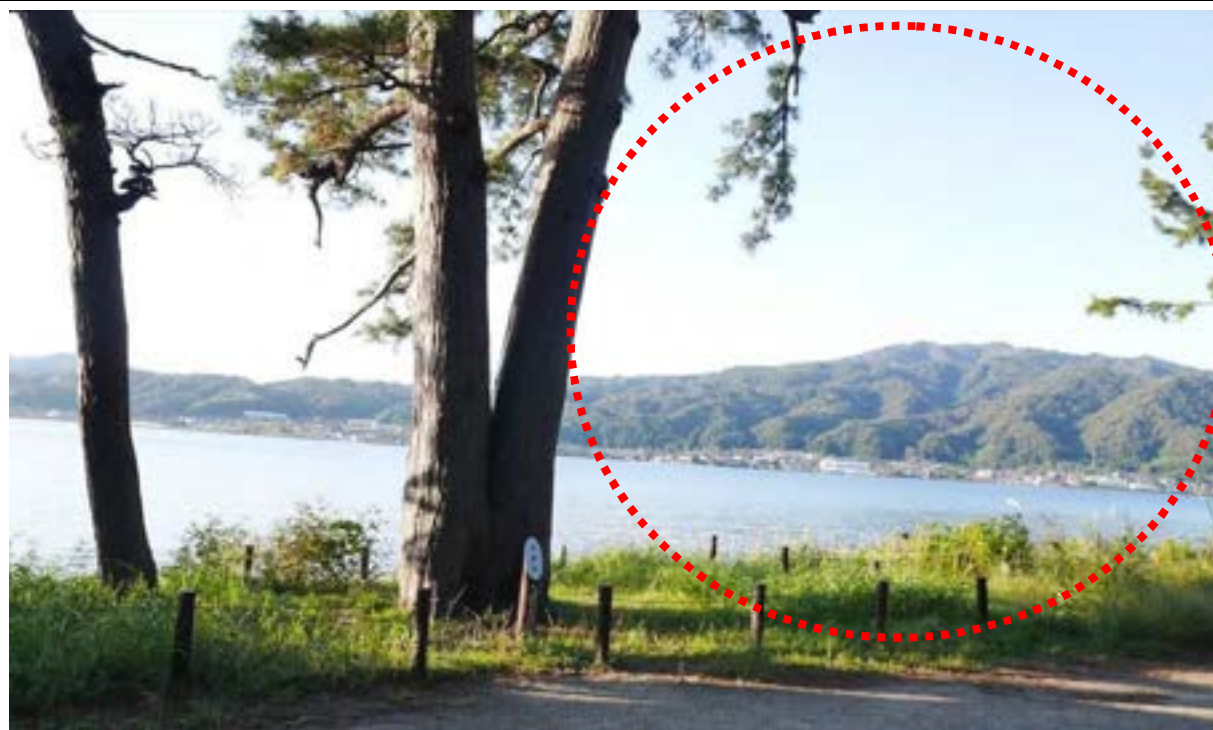
写真② 園路から阿蘇海方面を臨む 夫婦松付近

赤丸(破線)部分の見通しが良くなっている。

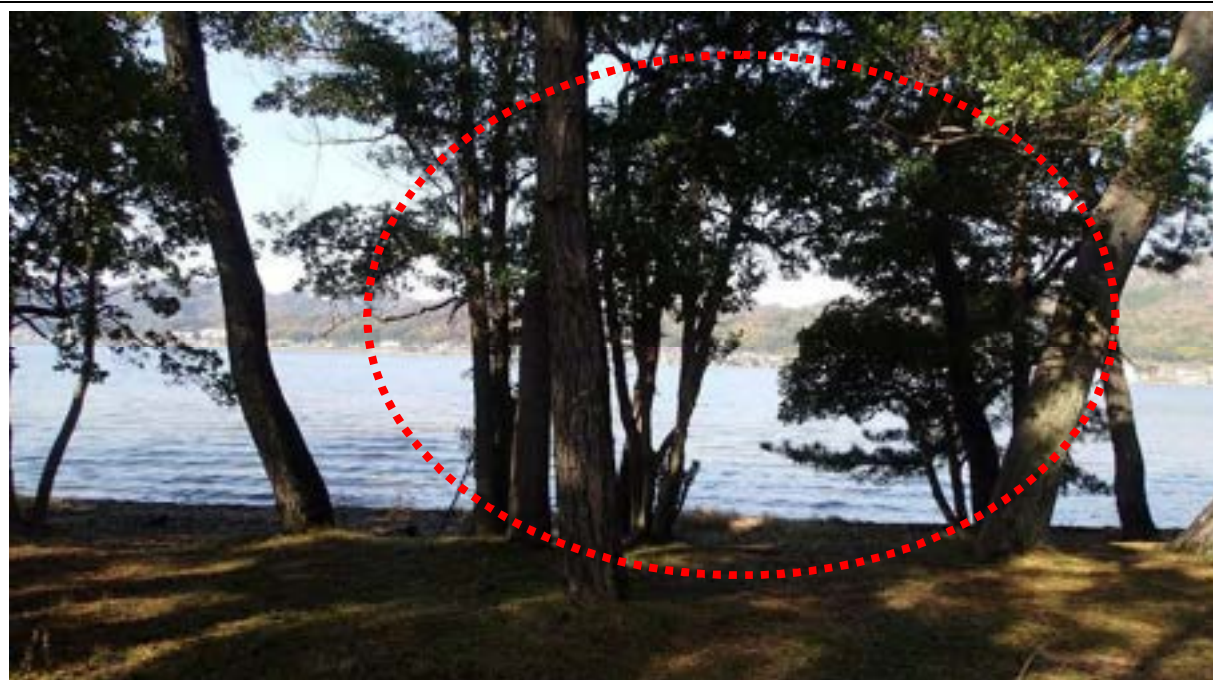
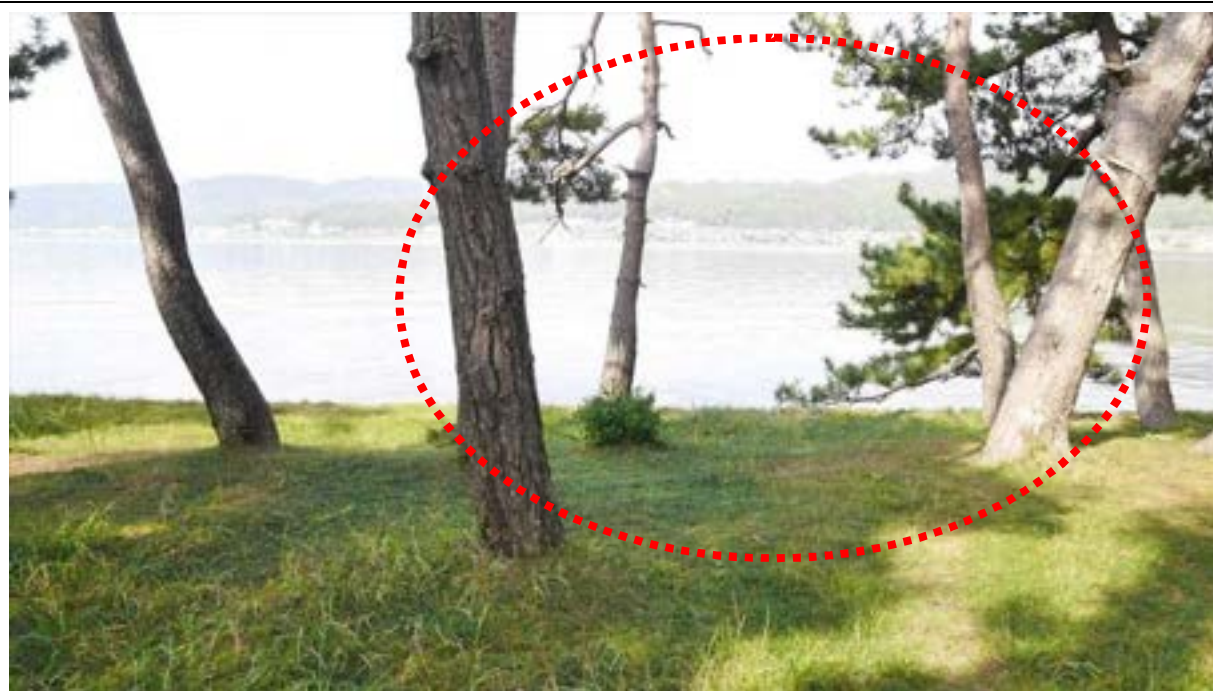
写真③ 園路から阿蘇海方面を臨む 雪舟の松付近

赤丸（破線）部分の見通しが良くなっている。

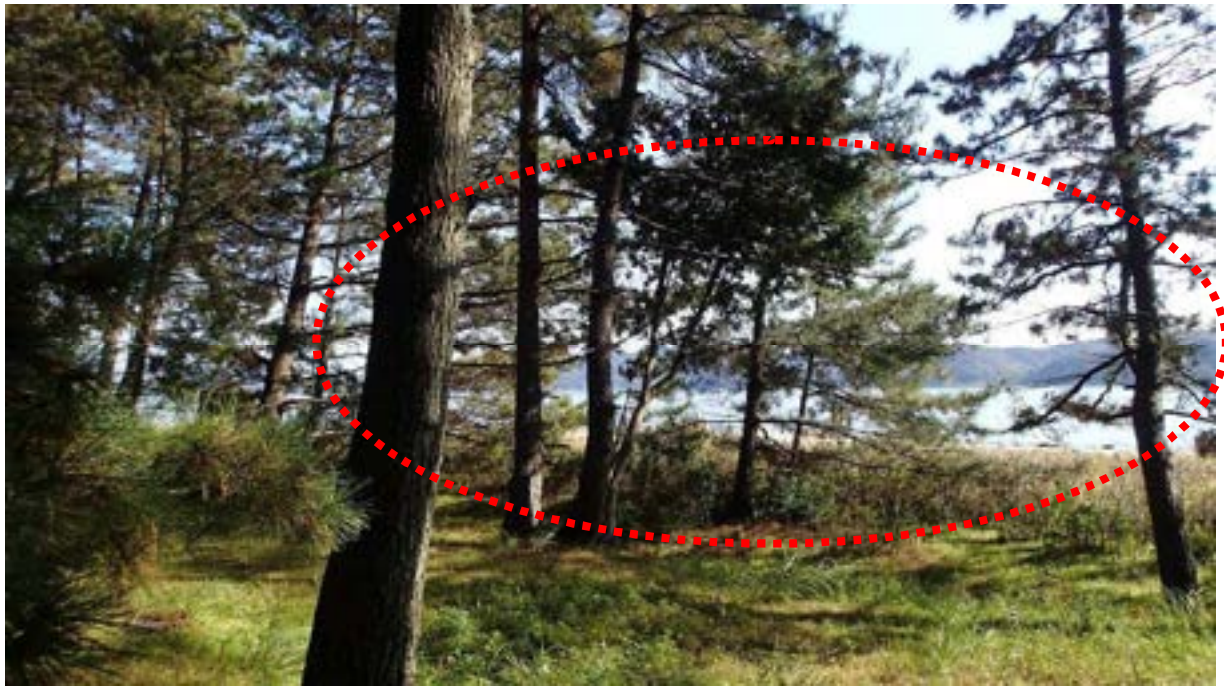
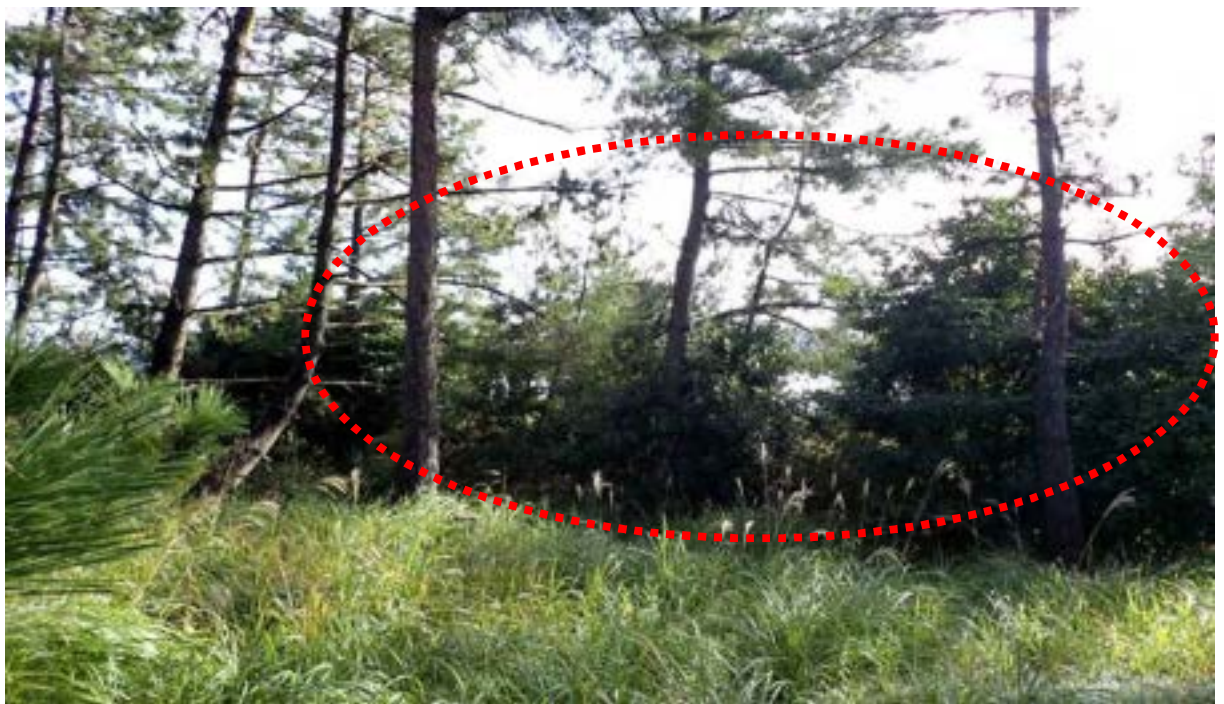
写真④ 園路から宮津湾を臨む 夫婦松付近

実生木、残存広葉樹、萌芽等の生長により見通しは悪くなっている。林床草本類の繁茂が著しい。

広葉樹伐採により部分的には見通しが良くなるなどの効果が認められる。ただし、宮津湾側で見通しが悪くなっている箇所については、実生木や広葉樹の伐採が必要。

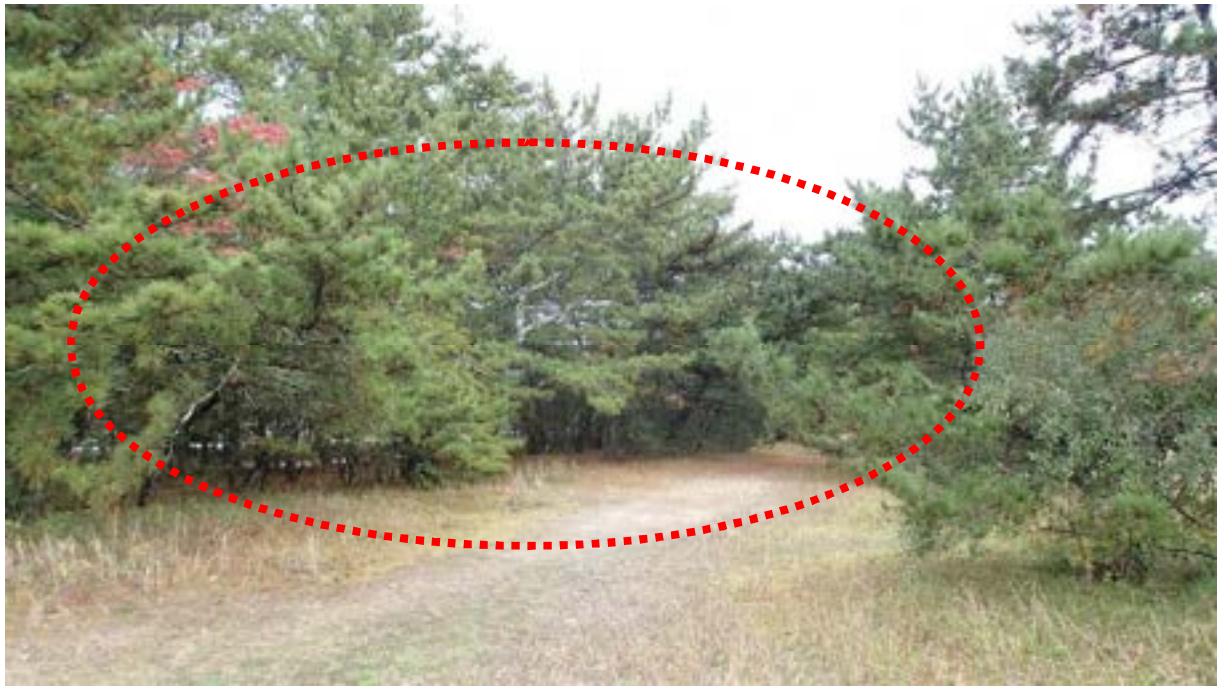
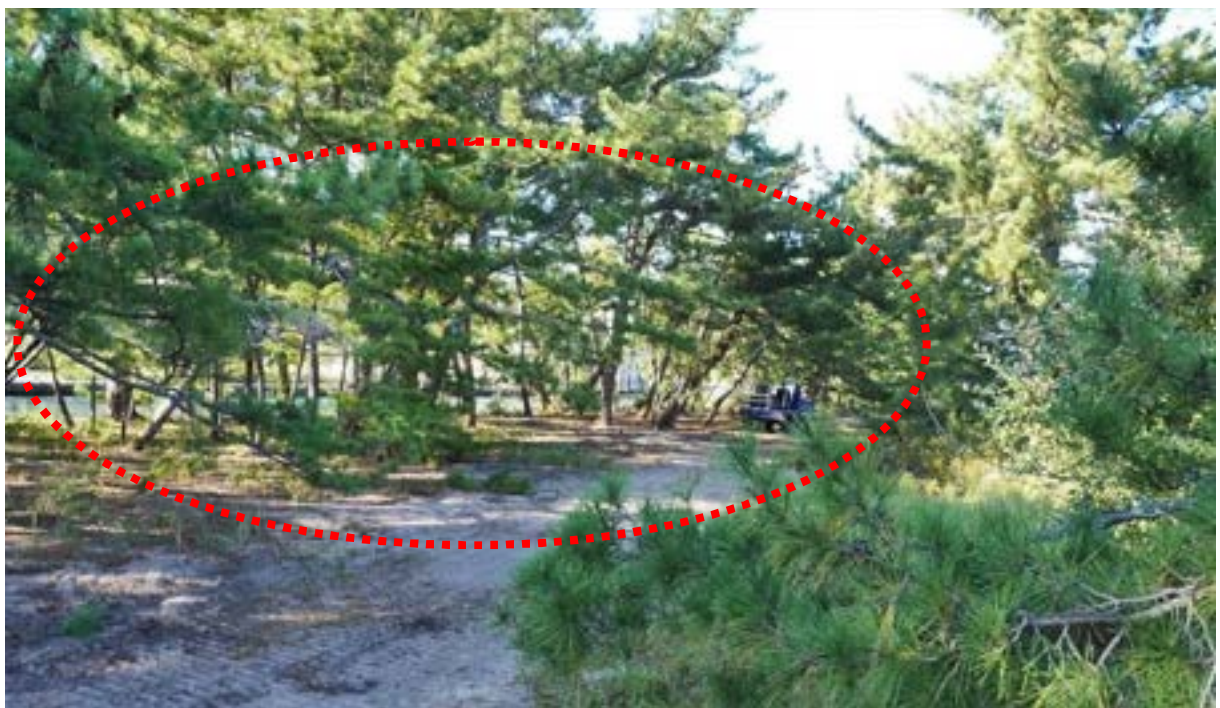
写真⑤ 小天橋 園路から文珠側を臨む

全体に見通しが良くなっている。

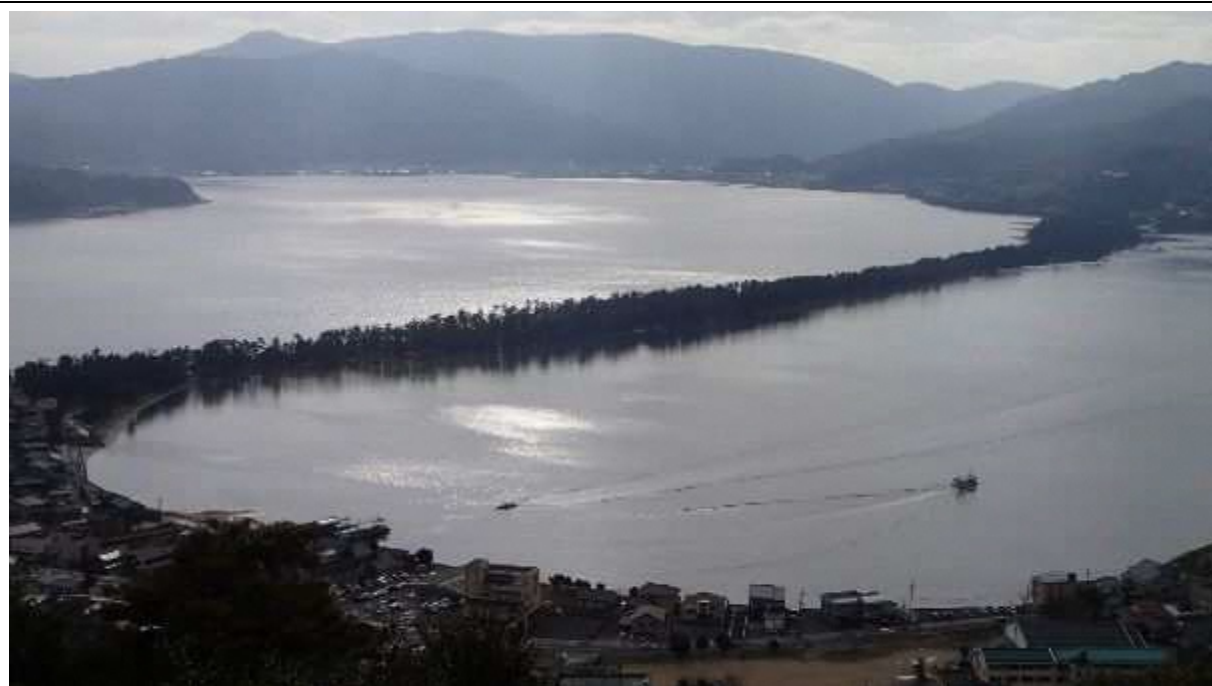
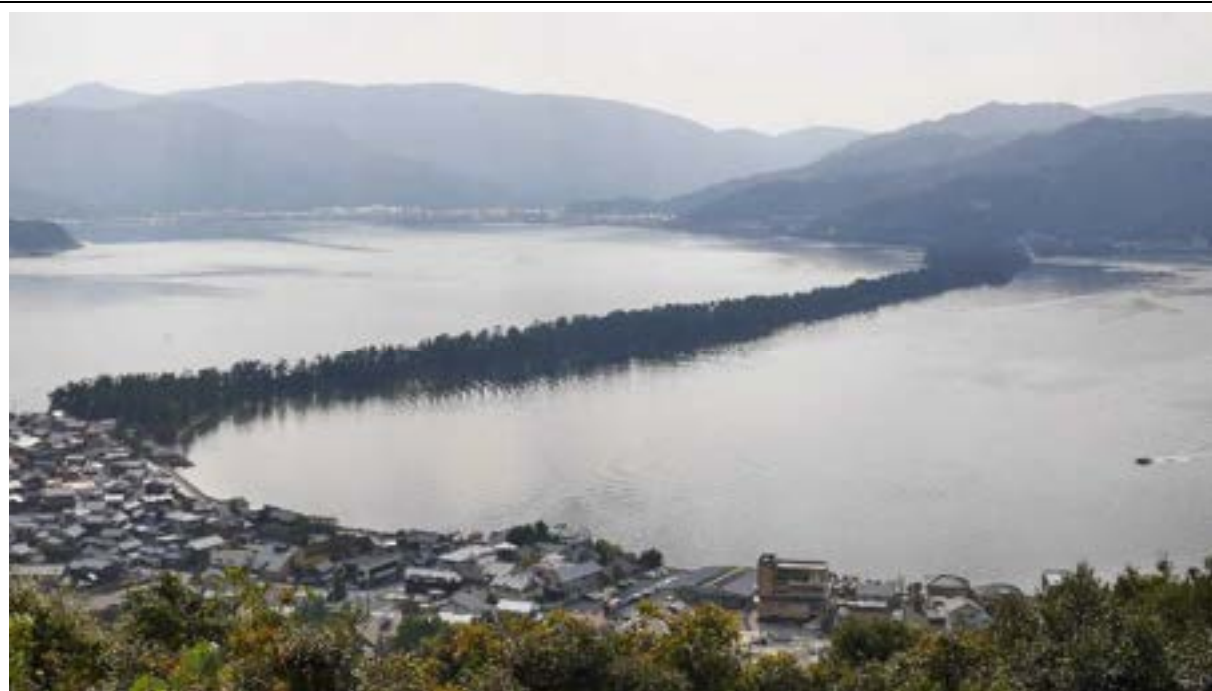
写真⑥ 傘松公園展望台から

大きな変化は見られない。

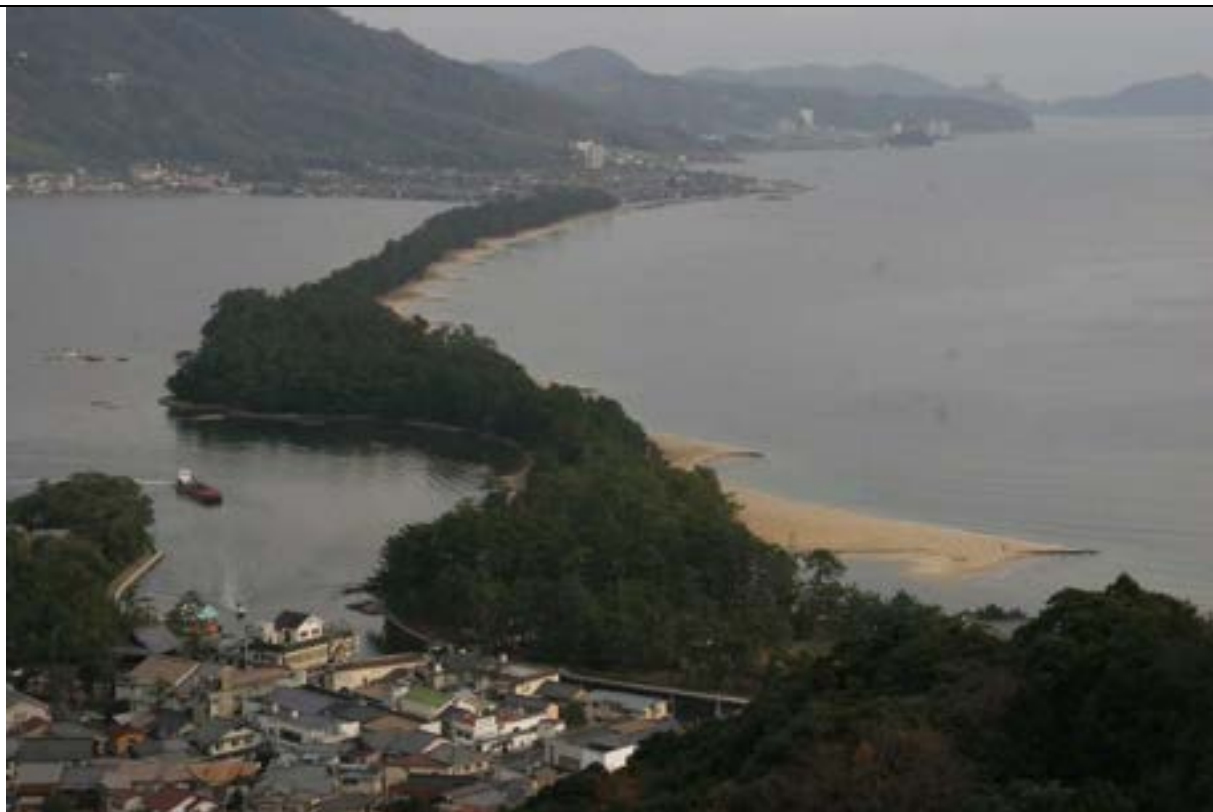
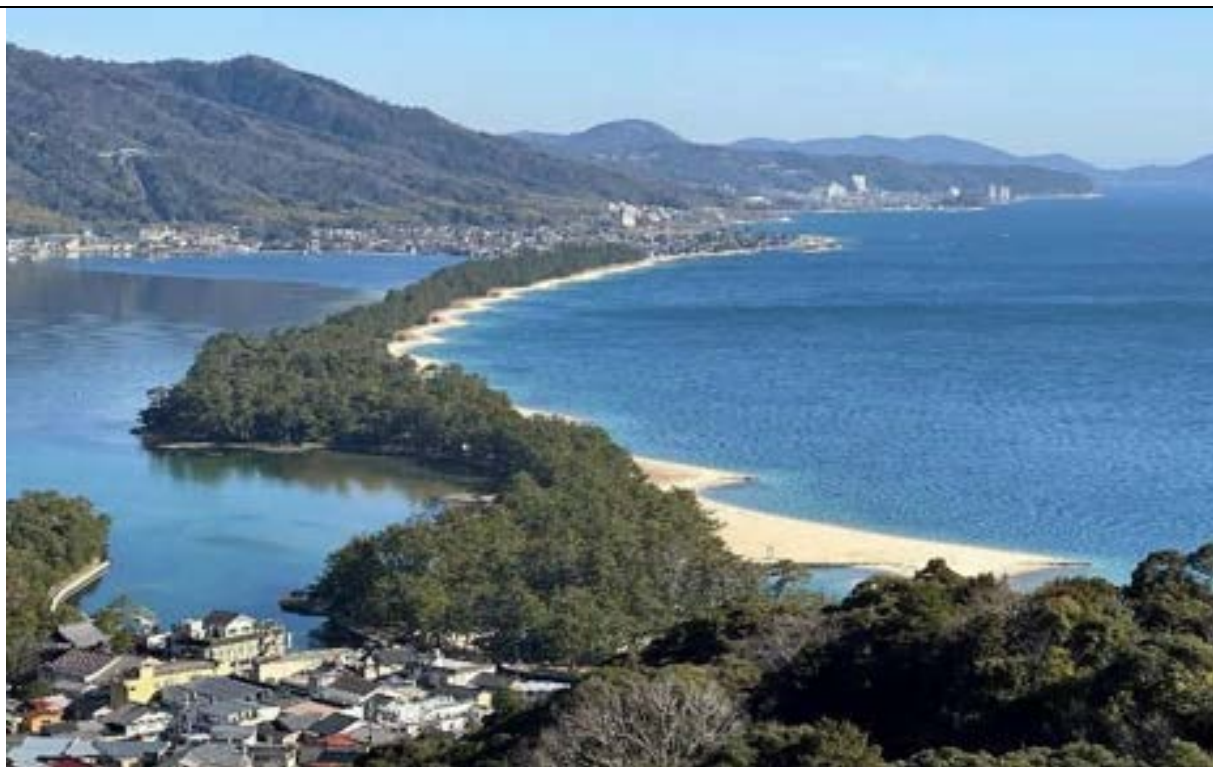
写真⑦ 天橋立ビューランドから

大きな変化は見られない。

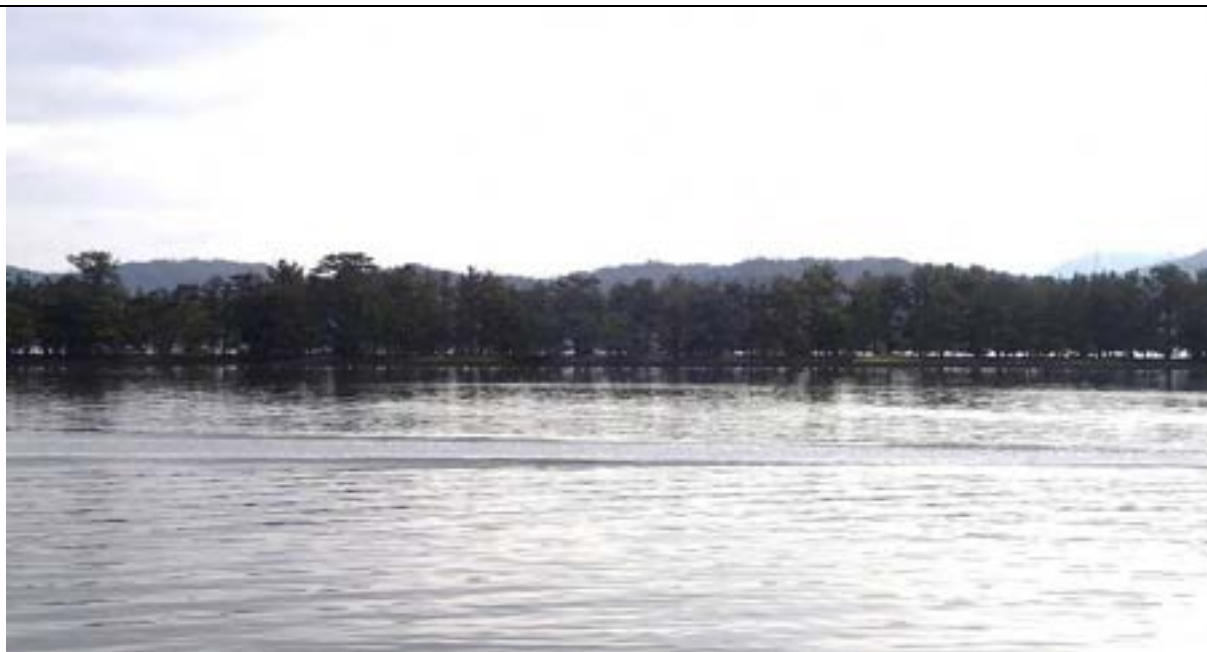
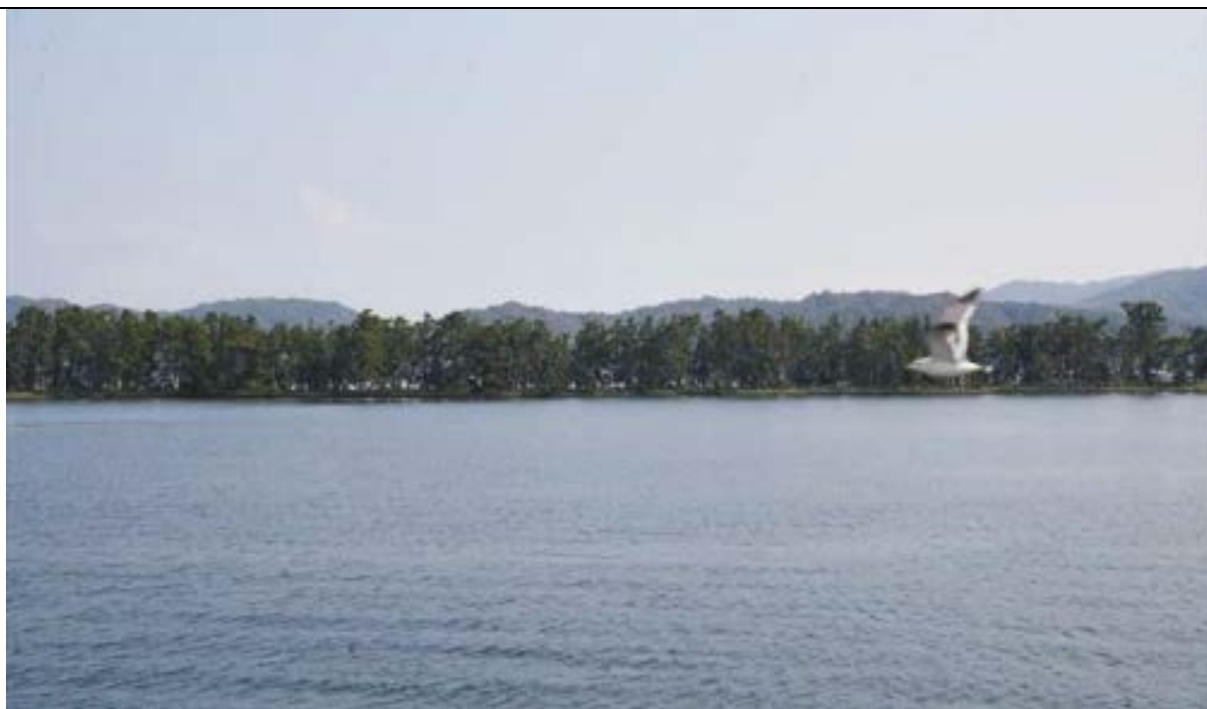
写真⑧ 定期観光船上から（阿蘇松の方向を臨む）

大きな変化は見られない。

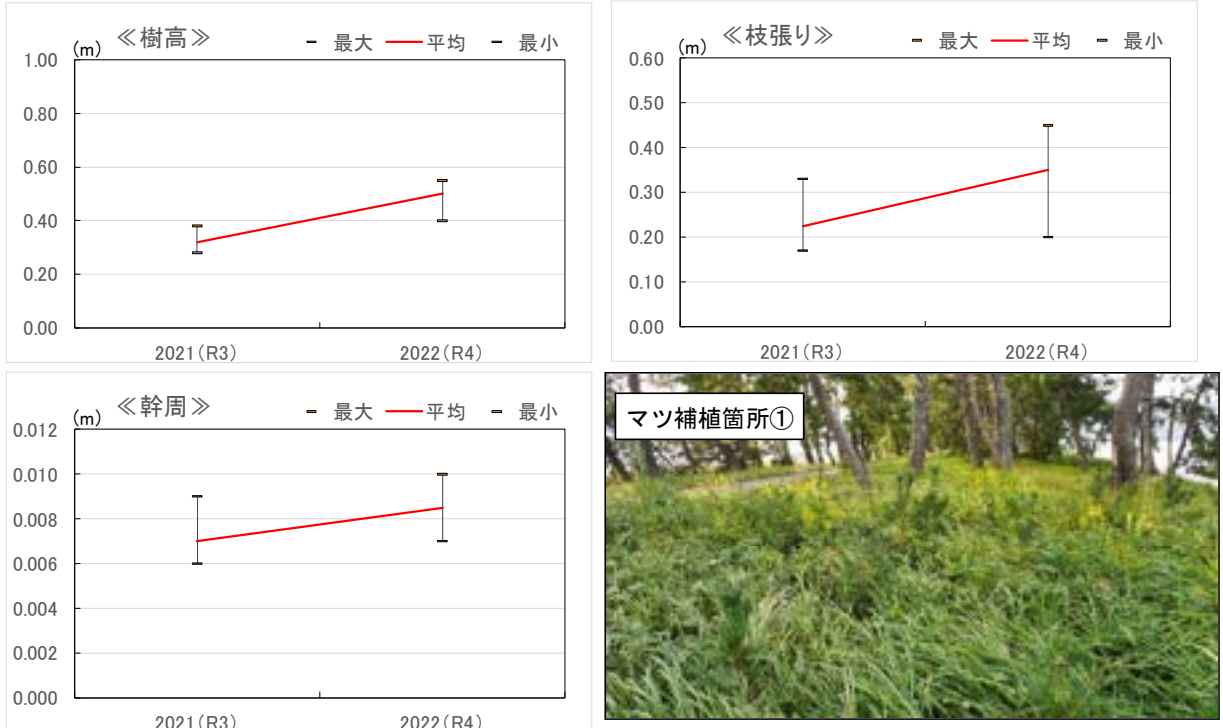
図 2.4.2 マツ苗調査結果 (補植箇所①)

マツ苗を補植した範囲内で、調査対象となる松苗4本を選定した。補植マツは概ね順調に生育している。しかし、維持管理が不十分であるため、セイタカアワダチソウやヨモギ等の草本類に被圧されている。

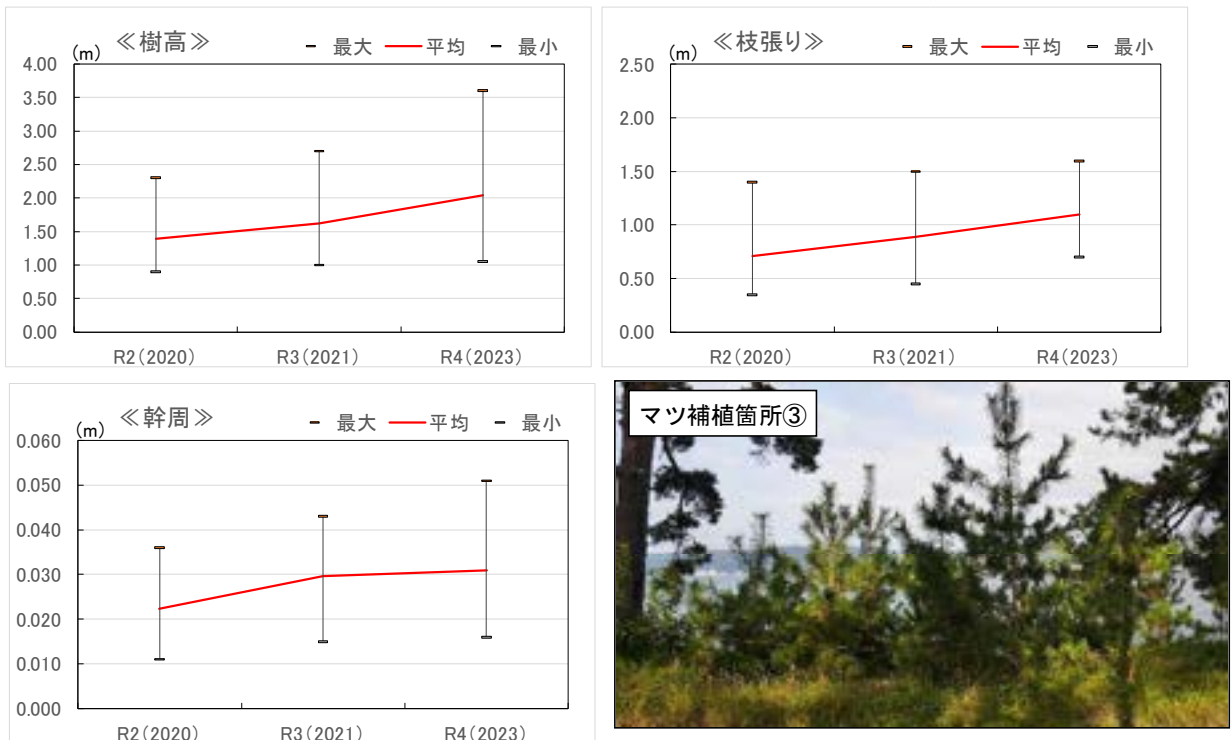
図 2.4.3 マツ苗調査結果 (補植箇所③)

松苗を補植した範囲内で、命名松の二世松を個別に計測した。生育にバラつきはあるが、補植マツは概ね順調に生育している。また、下枝が触れ合ってきているため、間伐の必要がある。

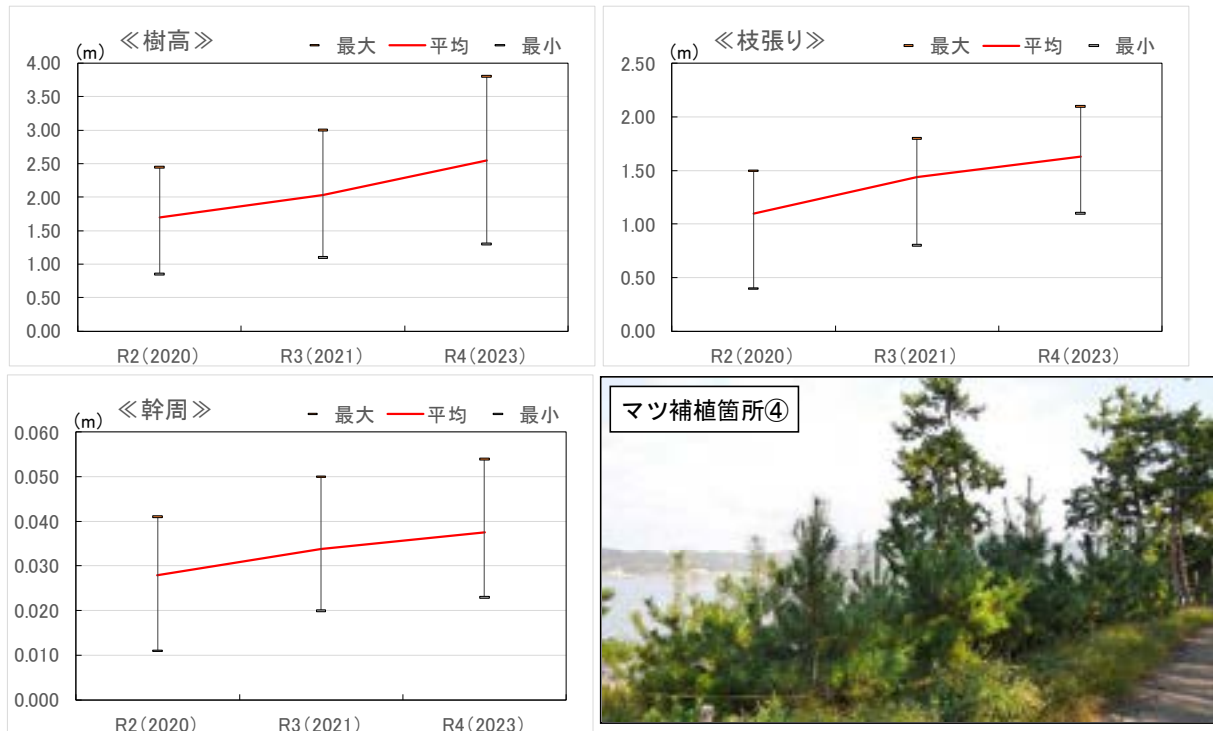
図 2.4.4 マツ苗調査結果（補植箇所④）

松苗を補植した範囲内で、命名松の二世松を個別に計測した。生育にバラつきはあるが、補植マツは概ね順調に生育している。また、下枝が触れ合ってきているため、間伐の必要がある。

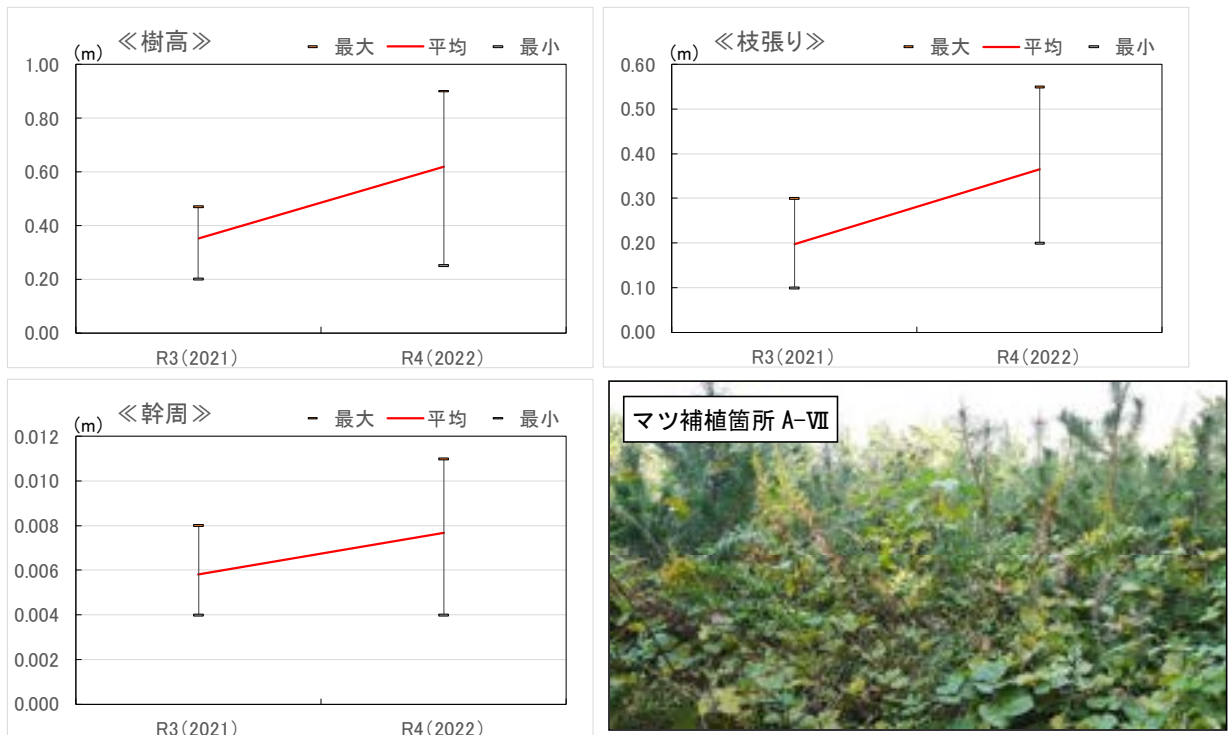
図 2.4.5 マツ苗調査結果（補植箇所 A-VII）

松苗を補植した範囲内に2～3m四方のコドラートを4か所設置し、調査対象となる松苗16本を選定した。生育にバラつきはあるが、補植マツは概ね順調に生育している。しかし、維持管理が不十分であるため、セイタカアワダチソウやヨモギ、クズ等の草本類に被圧されている。

樹高が低く下枝が張った、枝張りのしっかりした林分) にしていくためには、計画的に密度管理を行い、林床の手入れを励行することが必要である。

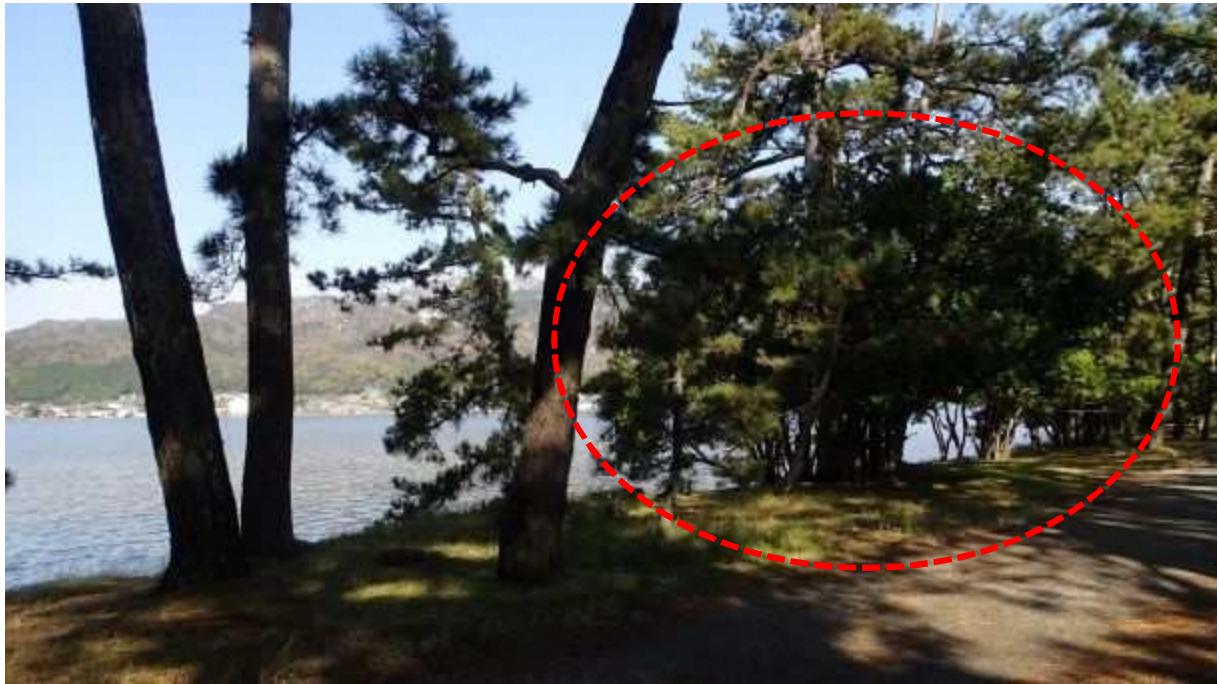
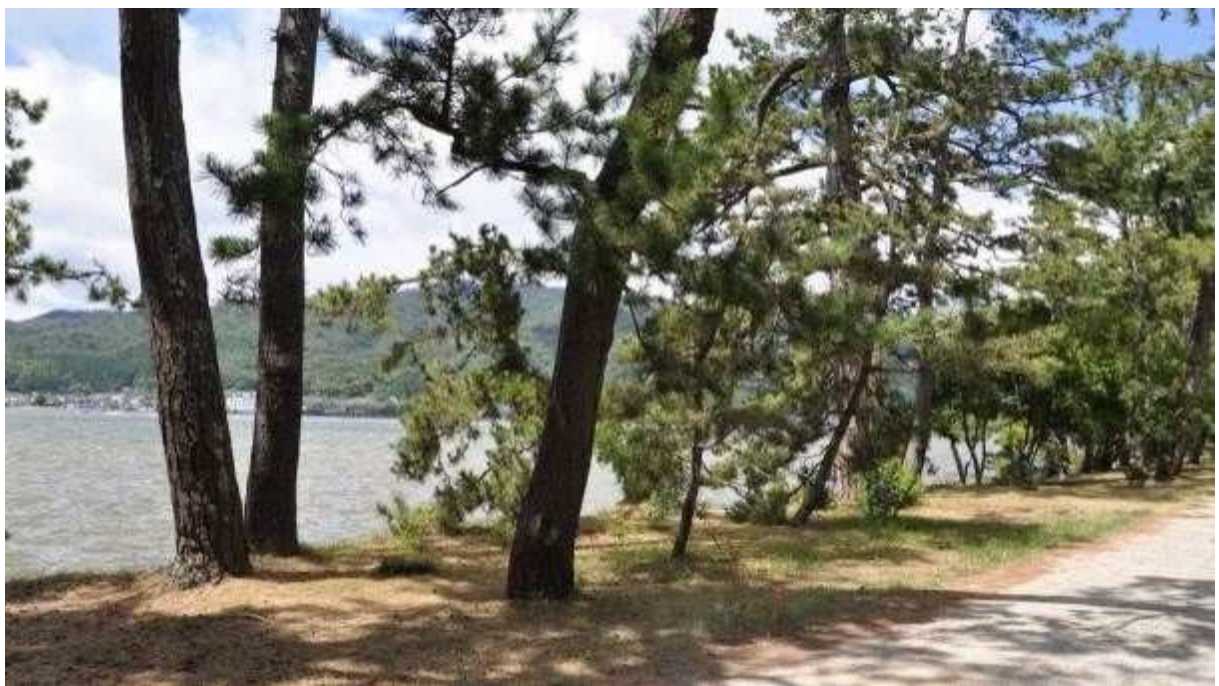
写真①（天橋立公園内にて撮影）

モチノキの伐採により、赤丸（破線）部分の見通しが良くなっている。

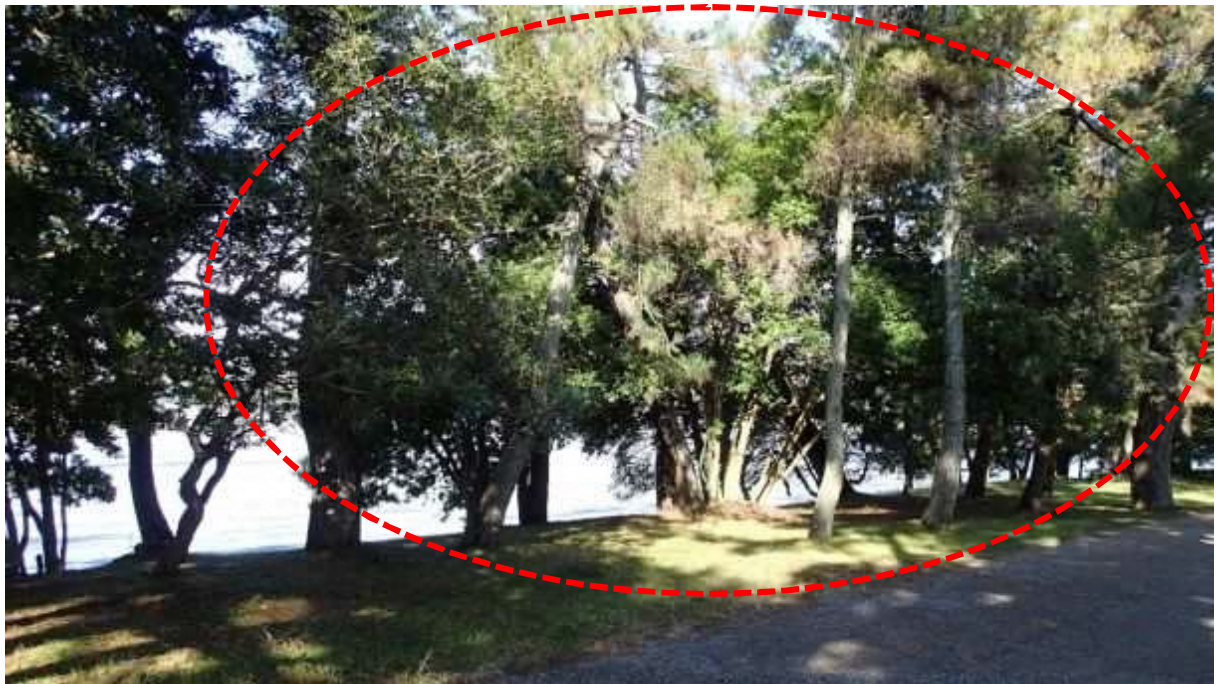
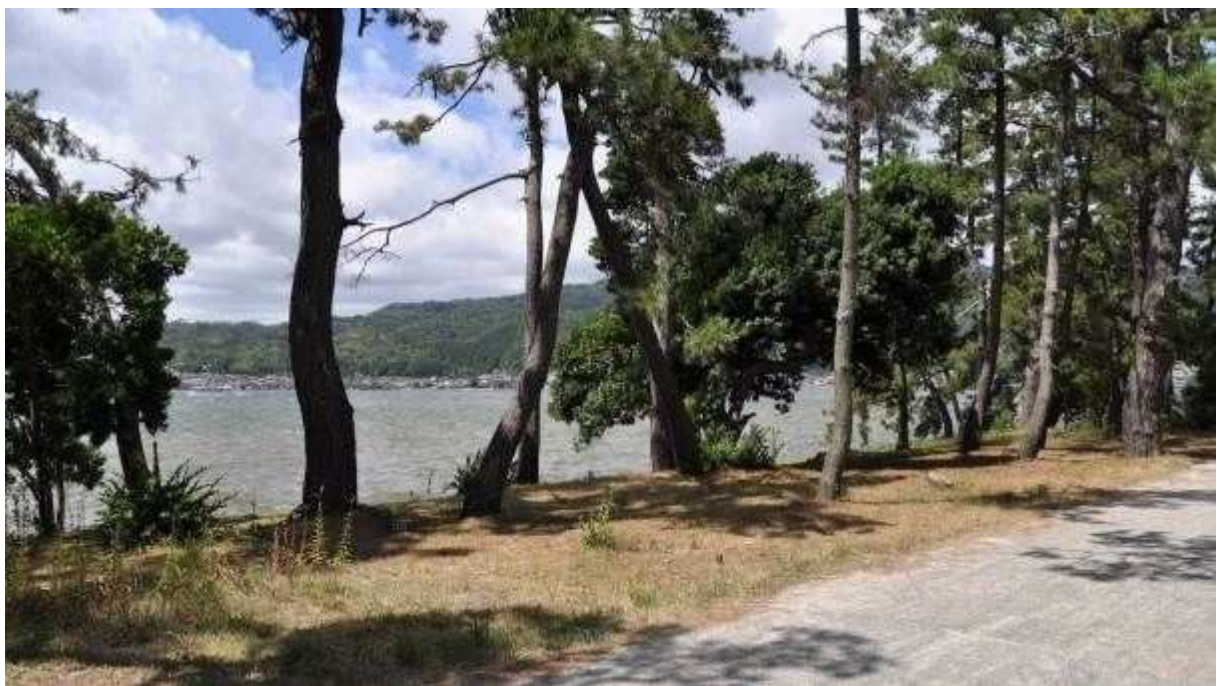
写真②（天橋立公園内にて撮影）

モチノキ等の伐採により、赤丸（破線）部分の見通しが良くなっている。

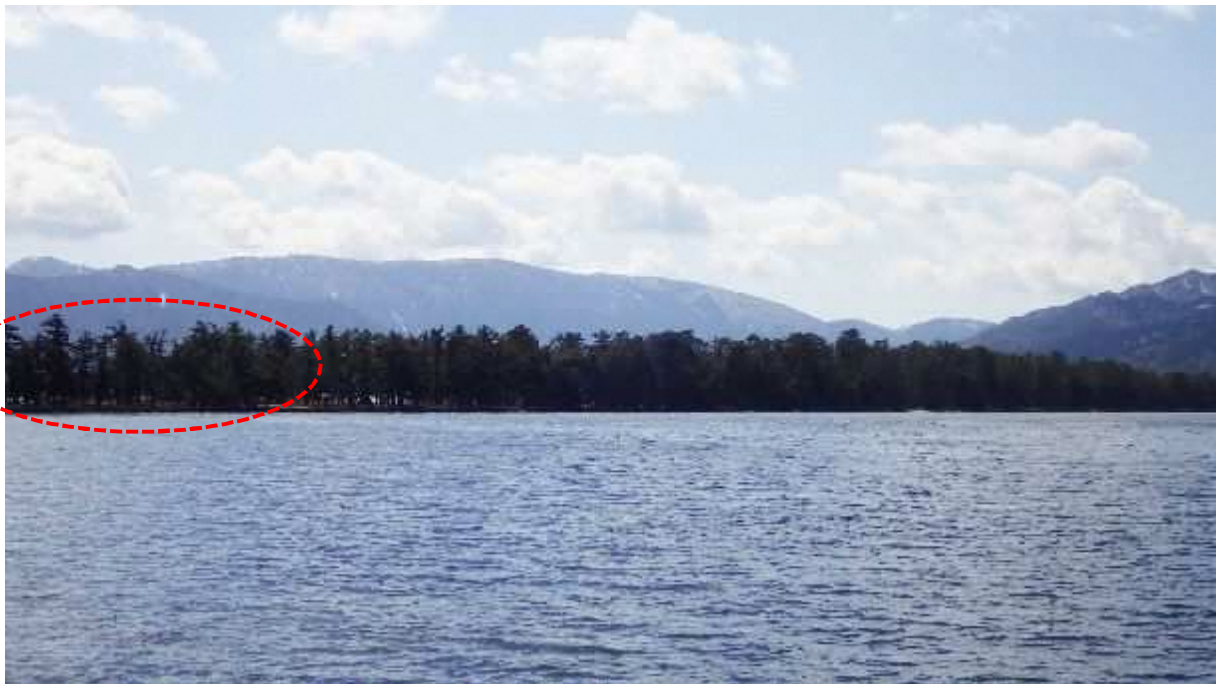
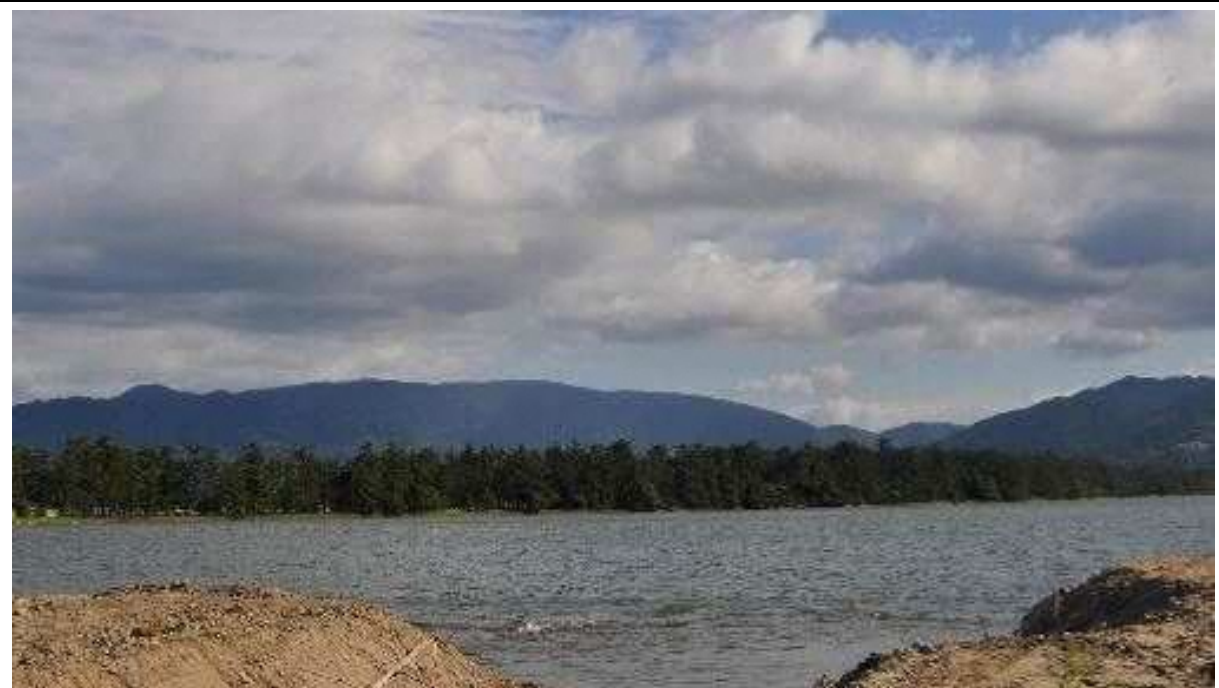
写真④（一の宮棧橋付近より撮影）

林床近く、赤丸（破線）部分の下層が疎になっている。

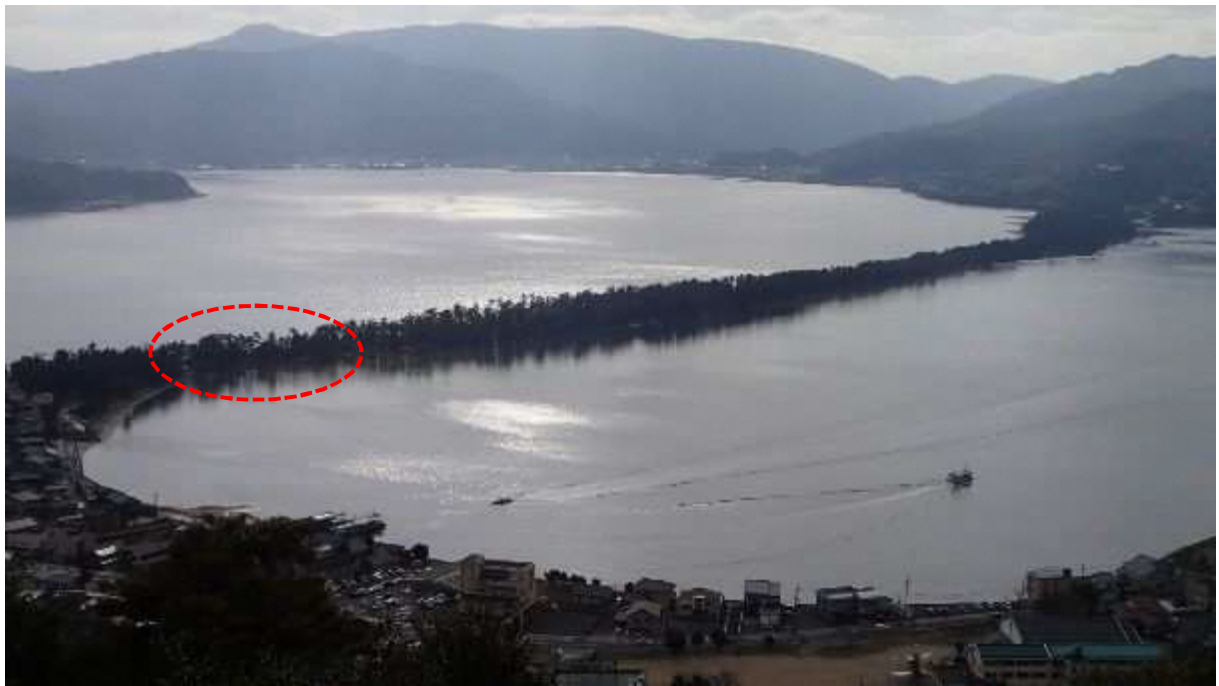
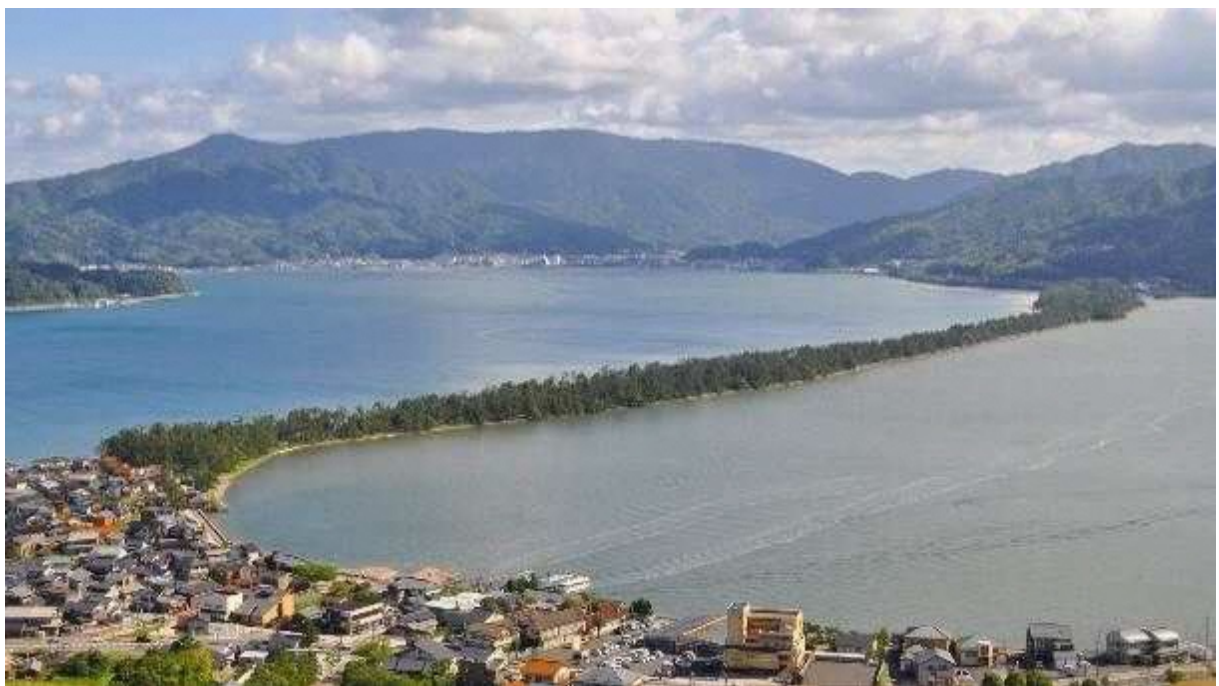
写真⑤（傘松公園より撮影）

林床近く、赤丸（破線）部分の下層が疎になっている。
