H28 府民公募型整備事業【安心・安全整備】（市町協働型 ・ 府民提案型）

番号	審査番号（受付番号165）		写真	
路線・河川名等	二級河川 久美谷川			
所在地	京丹後市久美浜町奥三谷地内			
現在の状況 及 提案内容	現況	道路に面して落下防止柵がなく、子供などがよく通るため危険である。

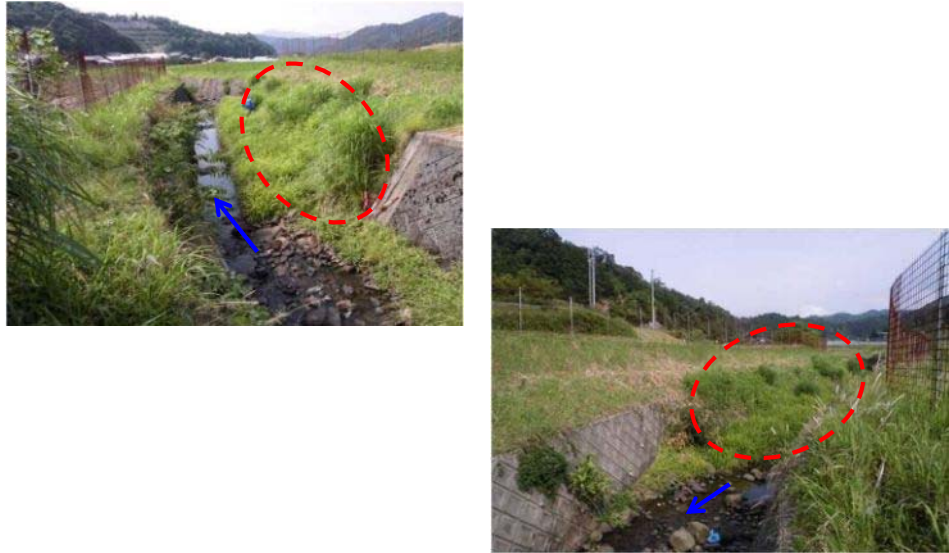
所在地	京丹後市久美浜町奥三谷地内		
現在の状況 及 提案内容	現況 川土手側が土の堤防になっている。台風などの際土手が削られて危険である。		
	提案 河川に沿ってブロックなどの堤防にする。		
実施内容	工種 実施しない		
	規模		
位置図

説明図面
備考	河川維持管理機能上、緊急性は低いため。

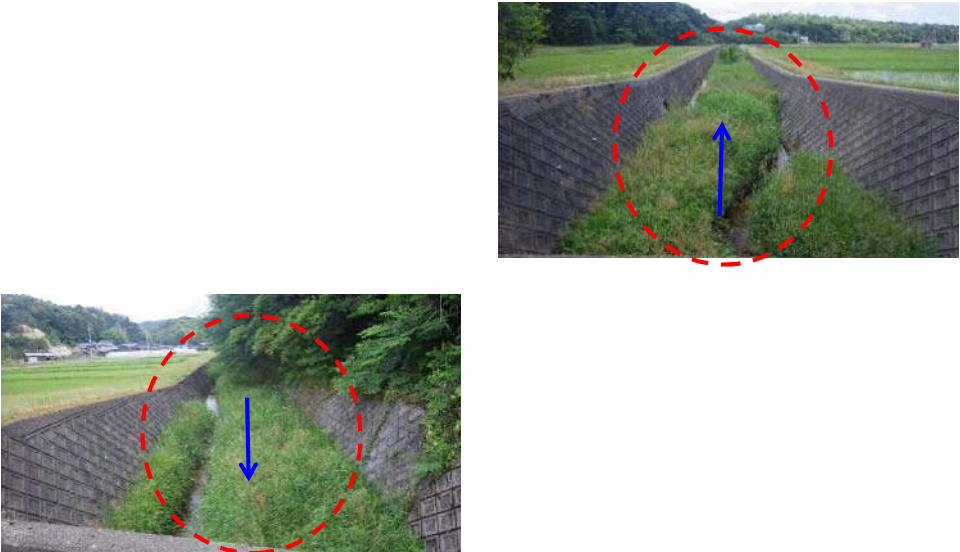
番号	審査番号（受付番号170）		写真	
路線・河川名等	奈良川			
所在地	京丹後市弥栄町船木 地内			
現在の状況 及 提案内容	現況	土砂が堆積し、葎などが根を張り、流れが阻害されている。

提案	浚渫		
実施内容	工種	実施しない		
	規模			
位置図

備考	京都府管理河川ではないため。

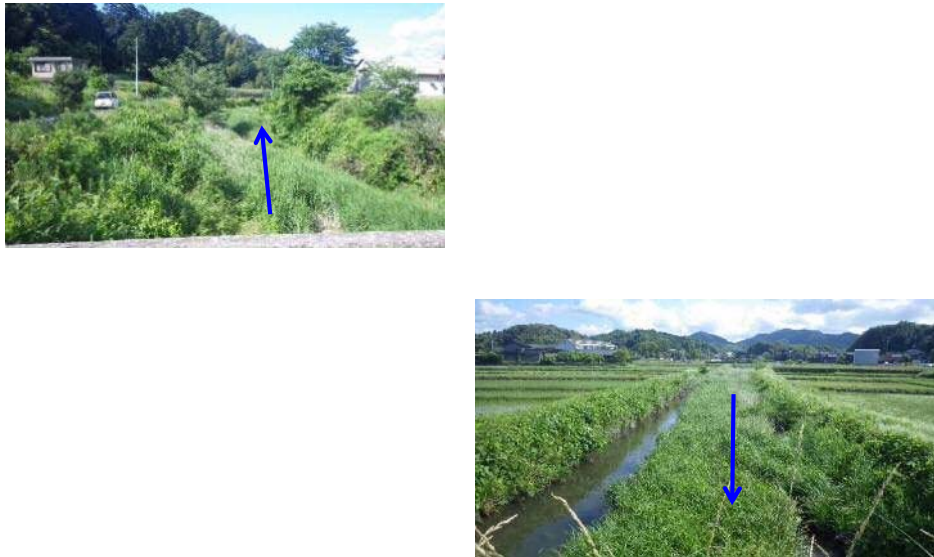
所在地	京丹後市網野町郷 地内			
現在の状況 及 提案内容	現況	土砂の堆積が著しく、出水期の水位上昇が懸念される。		
実施内容	工種	浚渫工		
	規模	延長 700m（一部実施）		
位置図	 		<p style="text-align: center;">説明図面</p>  	
備考	土砂堆積箇所のみ実施する。（H27一部採択済み）
