府民公募型整備事業【安心・安全整備】（ 市町協働型 ・ **府民提案型** ）

番号	審査番号 041 (受付番号 347)		写真	
路線・河川名等	一般国道 312号

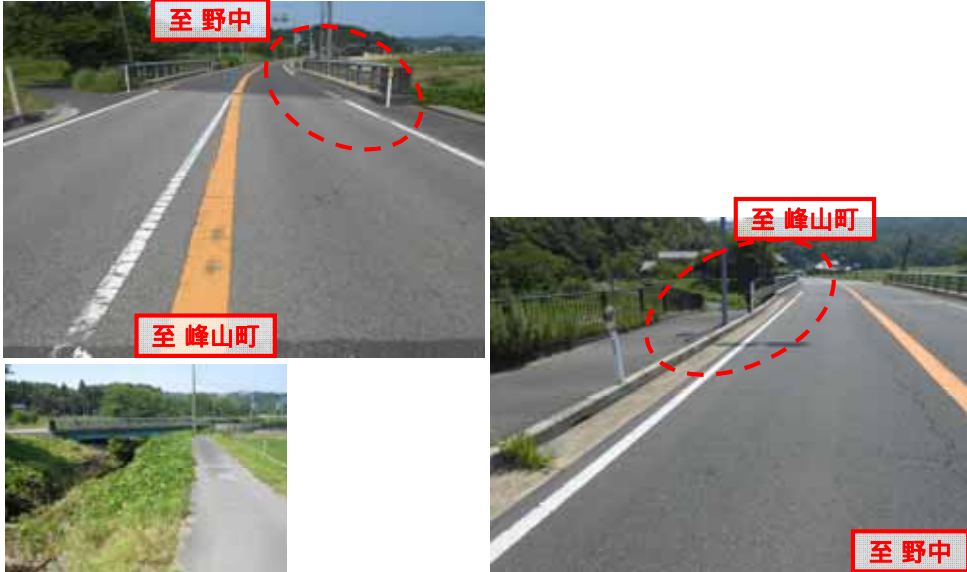
所在地	京丹後市久美浜町佐野 地内 国道312号 新佐野橋			
現在の状況 及 提案内容	現況	新佐野橋の前後には歩道が設置されているが 新佐野橋には歩道がなく歩行者が車道を通行しなければならず 大変危険である		
実施内容	提案	新佐野橋に沿って歩道橋を架けてほしい	工種	実施しない
位置図	規模		説明図面	
備考	用地取得、関係者との協議、調整、設計等に相当の時間を要することが見込まれるため大規模事業に該当し、対象外。

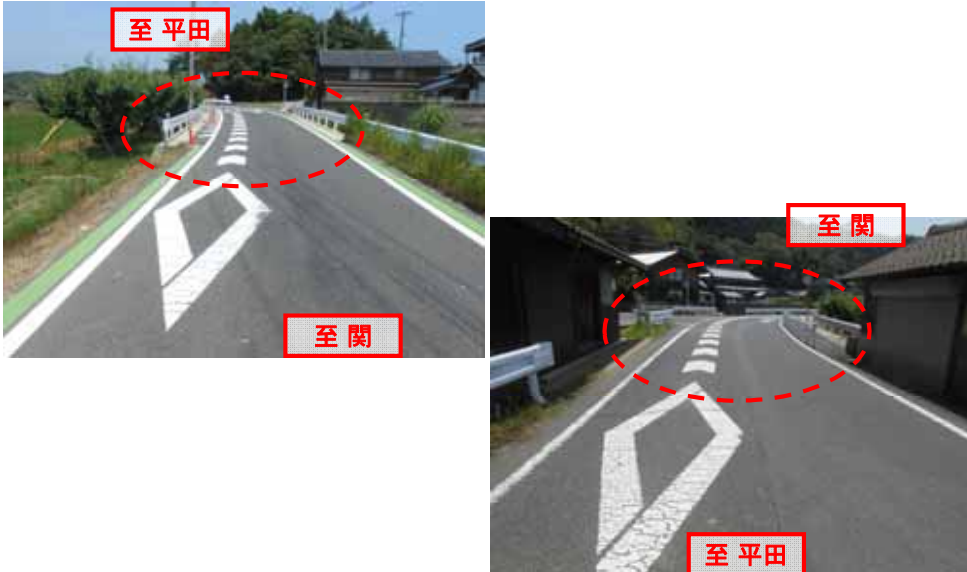
所在地	京丹後市久美浜町三分 地内 野中丹後神野停車場線668号三分地区内			
現在の状況 及 提案内容	現況	ゆるいカーブであるが関方面・浜詰方面とも減速せず進行してる車両が多い 過去に水路・家屋への追突事故が多く発生している。		
	提案	両カーブ手前に減速看板の設置		
実施内容	工種	看板設置工		
	規模	2箇所		
位置図	 		<p style="text-align: center;">説明図面</p>

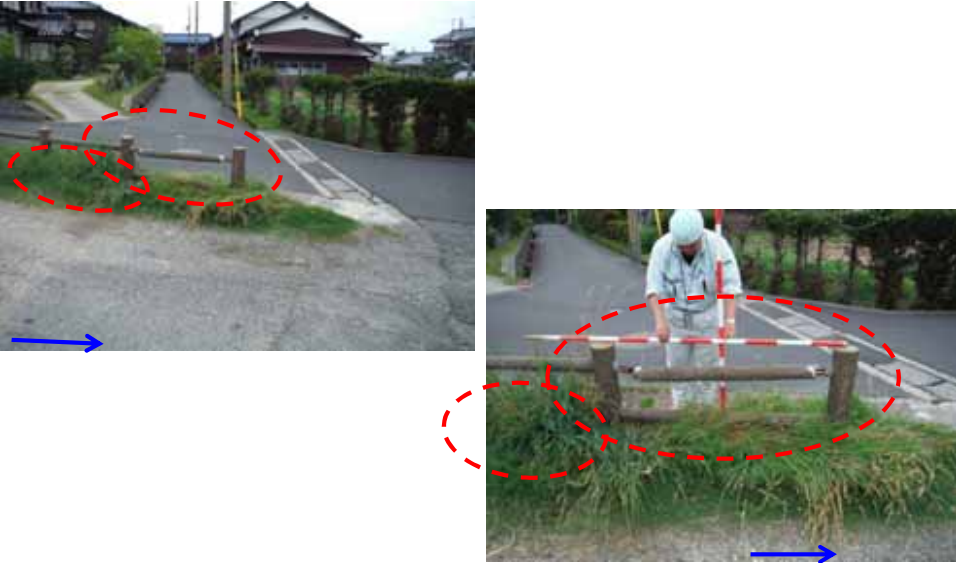
所在地	与謝野町男山 地内			
現在の状況 及 提案内容	現況	擬木柵が障害となり車の離合が困難である。また柵が目に入り車同士が接触、反対側の溝に脱輪した車両があり、通行に注意を要する。特に冬季は危険である。		
実施内容	工種	擬木柵の撤去		
位置図	規模	延長 L = 1.5m (柵撤去 1.5m、ポール、反射板等設置)	<p style="text-align: center;">説明図面</p>

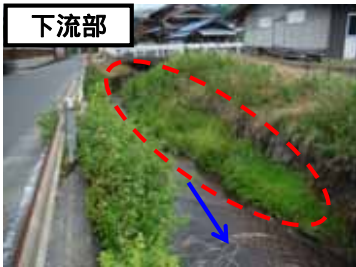
<p>下流部</p>

<p>中流部</p>	
現在の状況 及 提案内容	<p>現況 土砂が堆積し、水の流れを阻害している。豪雨や台風時には危険を感じる。</p> <p>提案 浚渫を実施し、円滑な水の流れを確保する。</p>			
実施内容	<p>工種 浚渫</p> <p>規模 延長 L=100m (一部実施)</p>			
位置図

<p>横断面図 S=NON</p> <p>上流部 中流部 下流部</p>	
備考	<p>土砂堆積箇所のみ実施する。</p>		<p>河積阻害率</p> <p>上流部 <math>0.4\text{m}^2 / 3.7\text{m}^2 = 10.8\% &gt; 10\%</math></p> <p>中流部 <math>0.7\text{m}^2 / 5.4\text{m}^2 = 13.0\% &gt; 10\%</math></p> <p>下流部 <math>1.1\text{m}^2 / 5.2\text{m}^2 = 21.1\% &gt; 10\%</math></p>

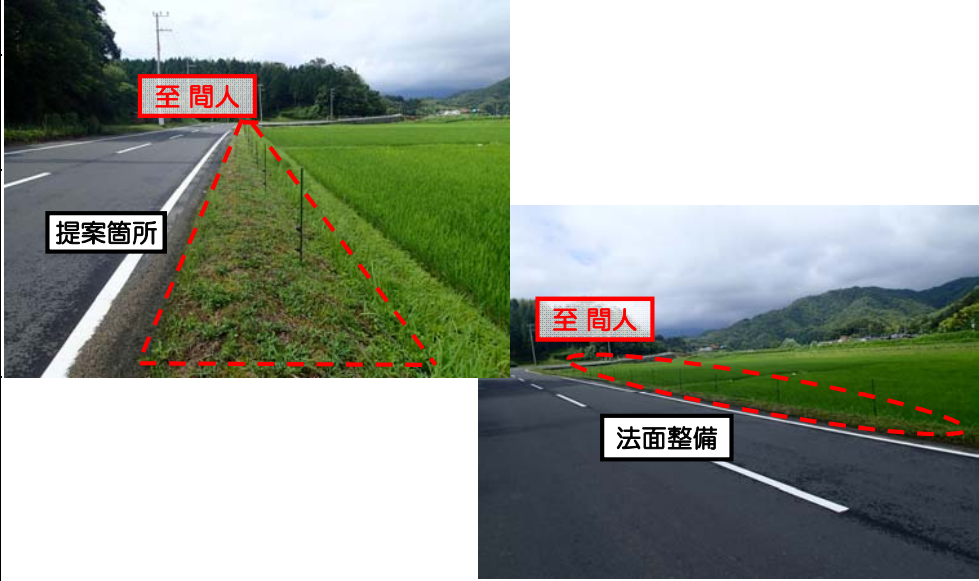
所在地	京丹後市 弥栄町 国久 地内			
現在の状況 及 提案内容	現況	法面整備	説 明 図 面	
	提案	ブロック積による法面整備		
実施内容	工種	実施しない	説 明 図 面	
	規模			
位置図

備考	H26実施の他事業により、計画策定区間であり、実施しない

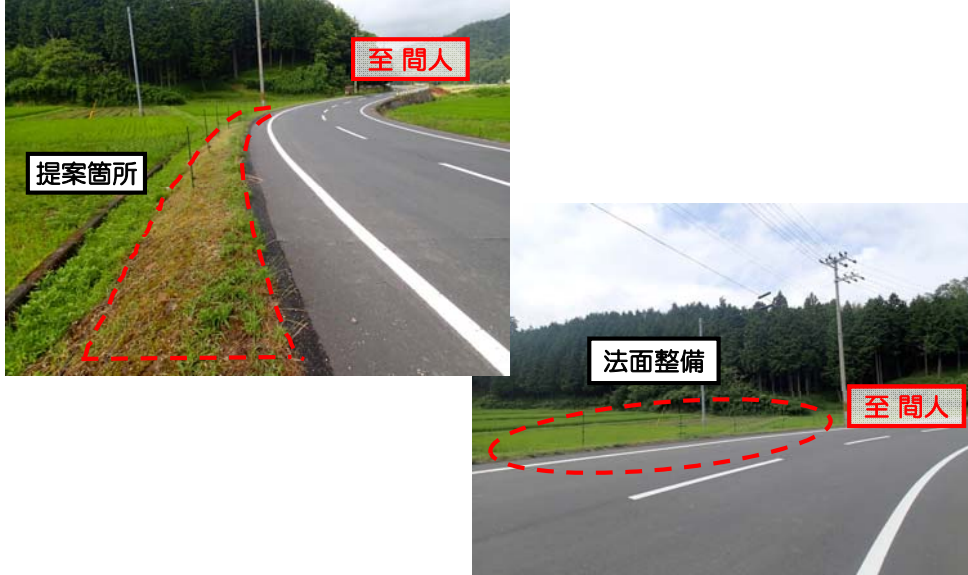
所在地	京丹後市 弥栄町 国久 地内			
現在の状況 及 提案内容	現況	法面整備		
	提案	ブロック積による法面整備		
実施内容	工種	実施しない。		
	規模			
位置図

備考	H26実施の他事業により、計画策定区間であり、実施しない

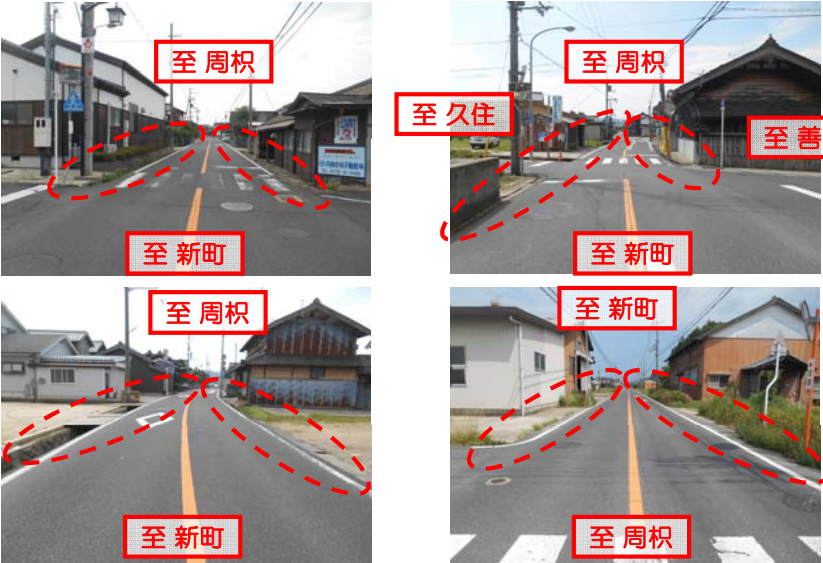
所在地	京丹後市大宮町河辺 地内 間人大宮線・河辺地区（656号に沿って住宅が密集している範囲）			
現在の状況 及 提案内容	現況	①老人通行や通学道だが道路幅が狭く歩道も殆どなく非常に危険 ②特に通勤時間帯は車両が多く猛スピードで走行する車両もある ③通行車両が増えている（受付番号285・371と同様）		
	提案	①側溝や水路に蓋掛けをし道路幅員を確保 ②路肩にグリーンラインを設置しドライバーへ注意喚起		
実施内容	工種	側溝工（一部実施）		
	規模	提案区間のうち一部実施（L=300m）		
位置図

備考	①提案内容の内、一部実施する。（300m） ②路肩幅員狭小のため実施不可
