府民公募型安心・安全整備事業（市町協働型・**府民提案型**）

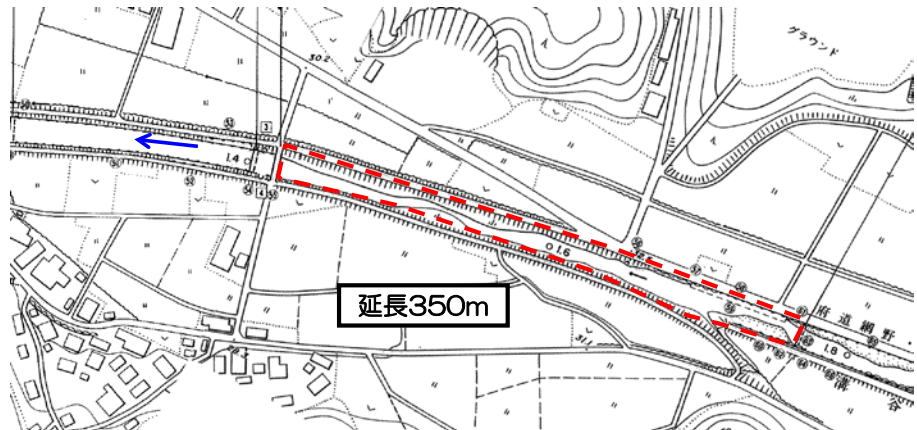
番号	審査番号 464（受付番号 234）		写真	
路線・河川名等	二級河川 溝谷川		 	
所在地	京丹後市弥栄町溝谷地内 外村境～八所橋			
現在の状況 及 提案内容	現況	河床に土砂が堆積しており、河川敷の除草作業に支障をきたしている。		
	提案	浚渫		
実施内容	工種	浚渫工		
	規模	延長350m（一部実施）		
位置図	 			説明図面

備考	土砂堆積箇所のみ実施する。

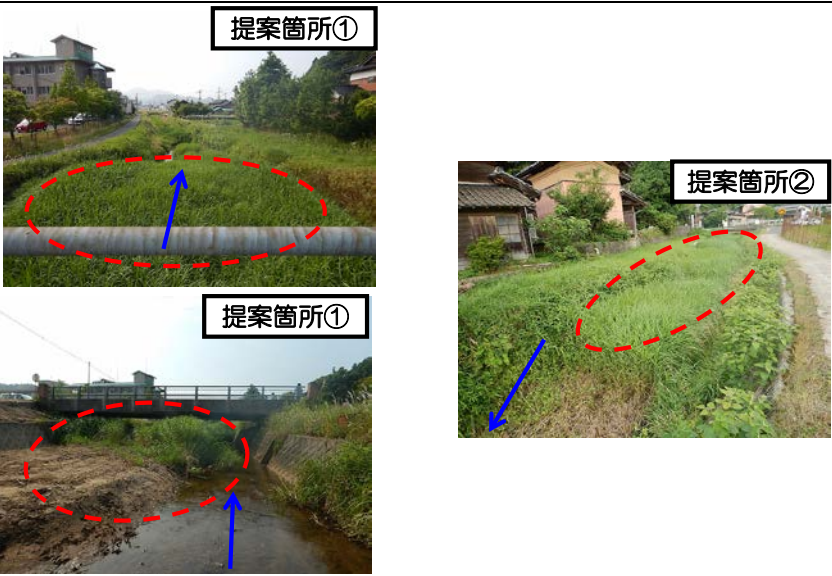
所在地	京丹後市久美浜町栃谷地内 栃谷橋付近、大坪橋付近			
現在の状況 及 提案内容	現況	河床に土砂が堆積しているため、大雨時には水量が増え、堤防の決壊の恐れがある。		
実施内容	工種	浚渫工		
	規模	延長45m（一部実施）	説 明 図 面	
位置図

備 考	土砂堆積箇所のみ実施する。

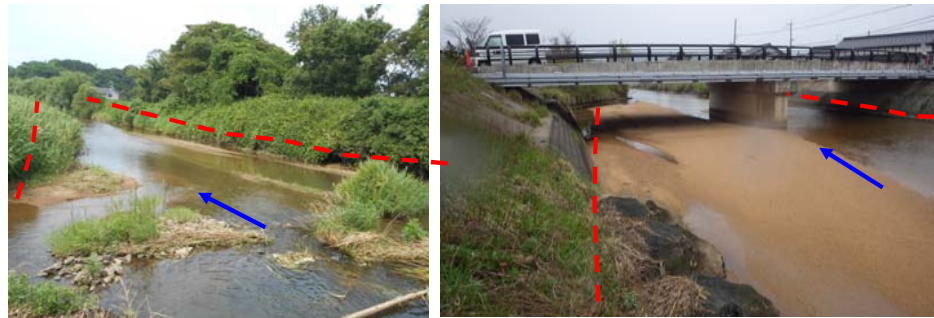
所在地	京丹後市久美浜町葛野 地内			
現在の状況及び提案内容	現況	土砂が堆積している

提案	河川の浚渫		
実施内容	工種	浚渫工	説明図面	
	規模	延長 550m（一部実施）

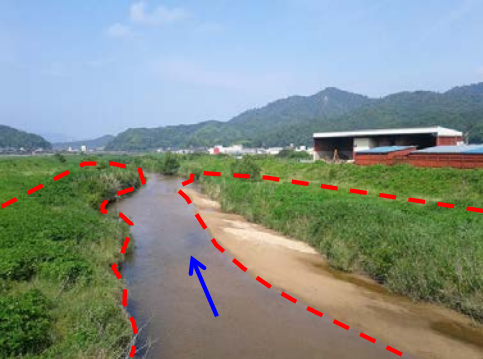
</div> <div style="text-align: center;"> <p>下流部</p>   </div> </div>	
現在の状況 及 提 案 内 容	現況 土砂の堆積と高水敷に樹木が生えており、豪雨時に水の流れを阻害し氾濫の危険性がある。		
	提 案 浚渫と樹木の伐採を実施し、豪雨時にも水が円滑に流れるようにしてほしい。		
実 施 内 容	工 種 浚渫・樹木伐採		
	規 模 延長 L=1200m（一部実施）		
位 置 図	 	説 明 図 面	
	備 考 堆砂箇所のみ浚渫を実施する。

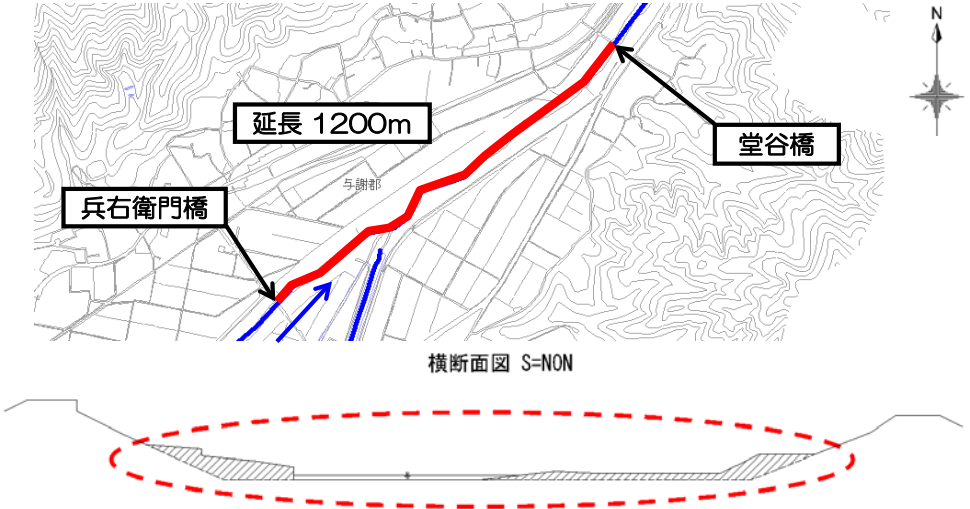
<p style="text-align: center;">横断面図 S-NON</p> <div style="border: 1px solid black; padding: 5px; width: fit-content; margin: 0 auto;"> <p style="text-align: center;">河積阻害率 40.1m²/350.9m²=11.4% > 10%</p> </div>

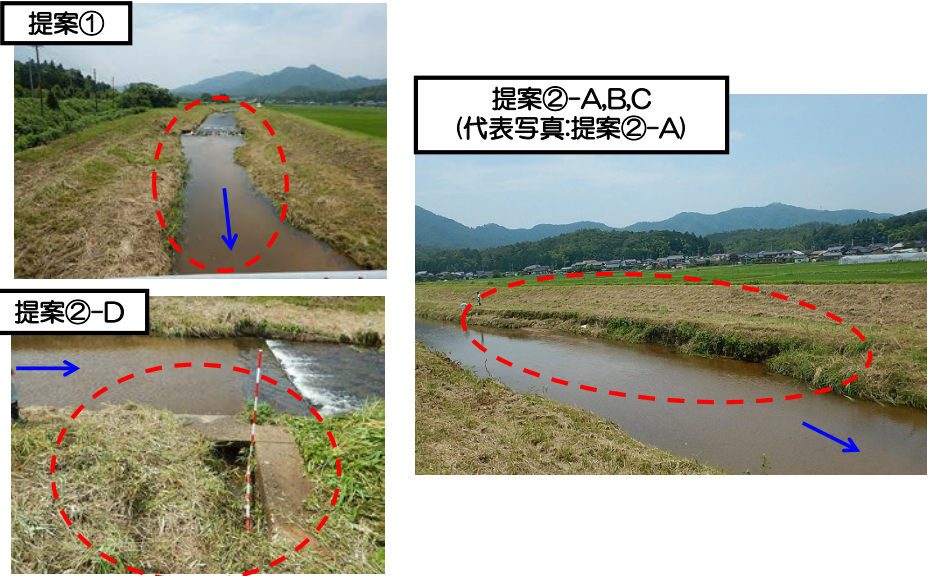
所在地	京丹後市峰山町新治地内			
現在の状況及び提案内容	現況	①土砂が堆積し、川がスムーズに流れない。大雨時に河川が氾濫する可能性がある。②堤防の侵食が大きい所があり、大雨時に河川が氾濫した場合、堤防決壊の可能性はある。		
実施内容	提案	①浚渫 ②護岸工	工種	①浚渫工 ②護岸工
	規模	延長930m（浚渫工）（一部実施） 延長82m（護岸工）（一部実施）	説明図面	
位置図

備考	浚渫工は土砂堆積箇所のみ実施する。 護岸工は堤防に影響する箇所のみ実施する。

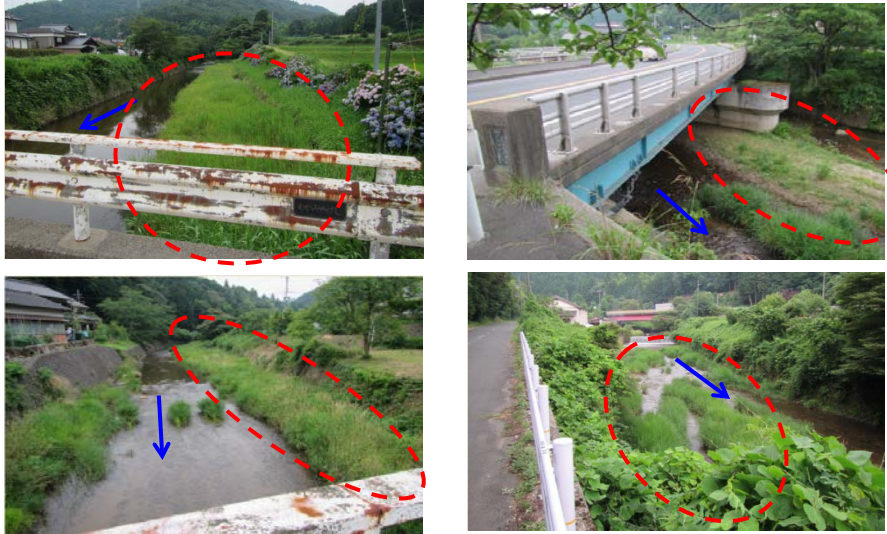
番号	審査番号 480（受付番号 466）		写 真	
路線・河川名等	二級河川 竹野川			
所在地	京丹後市大宮町谷内 地内			
現在の状況 及 提案内容	<p><現況>土砂堆積により、災害への危険が増大する。</p> <p><提案>浚渫</p>

実施内容	工種	浚渫工		
	規模	延長400m（一部実施）		
位置図
