# 「令和 6 年度 野田川水系 河川整備計画進捗点検」

## 1. 事業概要

## (2) 野田川水系河川整備計画

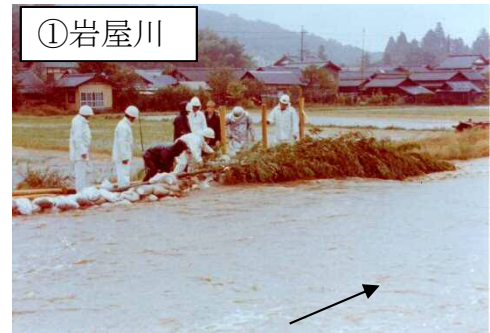
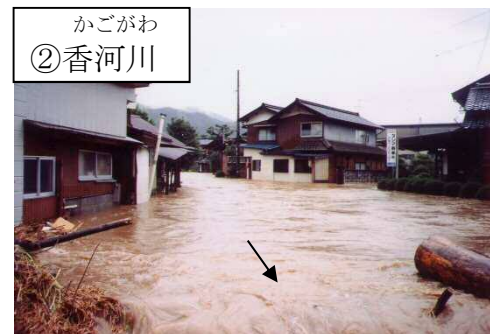
図 4 浸水被害状況（平成 10 年 9 月台風 7 号）

平成 10 年 10 月に来襲した台風 10 号は、<sup>どうたにばし</sup>堂谷橋雨量観測所で総雨量 127mm、<sup>のだがわ</sup>最大 1 時間雨量 44mm が観測され、野田川流域では床下浸水 157 棟、床上浸水 23 棟、<sup>いわやがわ</sup>浸水面積 130.2ha の被害が発生した。岩屋川でも浸水被害が発生した。

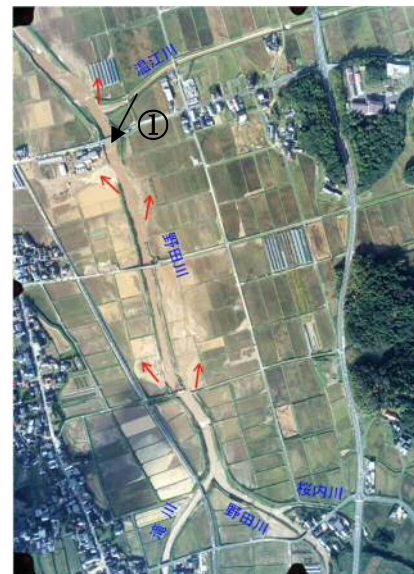
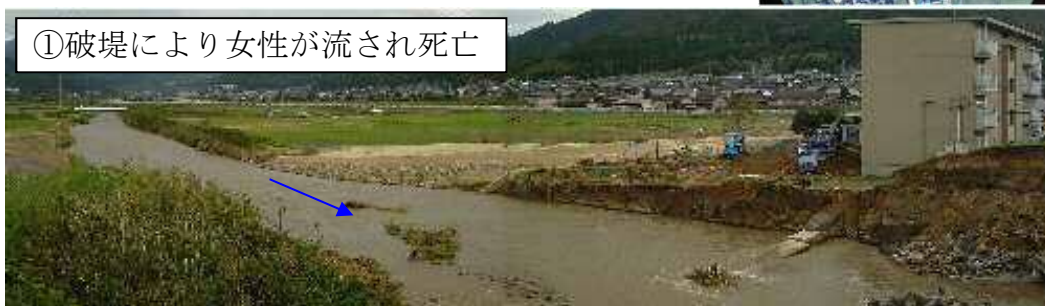
図 5 浸水被害状況（平成 16 年 10 月台風 23 号）

平成 16 年 10 月 20 日に来襲した台風 23 号は、<sup>たき</sup>滝雨量観測所で 1 時間に約 30mm 以上の降雨が 4 時間観測された。

この出水により、当時未改修であった<sup>あつえがわ</sup>温江川合流点付近より上流の 5 箇所で越水や破堤が発生し、野田川流域全体で浸水家屋 241 棟、浸水面積 332.4ha と甚大な被害となり、災害復旧助成事業が採択された。

また、岩屋川および<sup>かやおくがわ</sup>加悦奥川でも浸水被害が発生した。

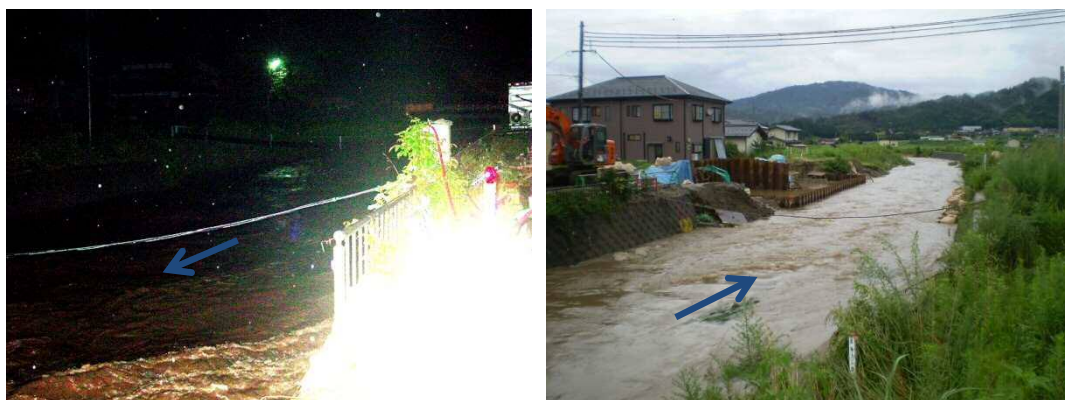
平成 21 年 8 月 8 日に来襲した台風 9 号は、堂谷橋雨量観測所<sup>どうたにばし</sup>で総雨量 148mm、最大 1 時間雨量 34mm が観測され、加悦奥川<sup>か や おくがわ</sup>では床下浸水 24 棟、浸水面積 0.9ha の被害が発生した。

加悦奥川出水状況 (平成 21 年 8 月台風 9 号)

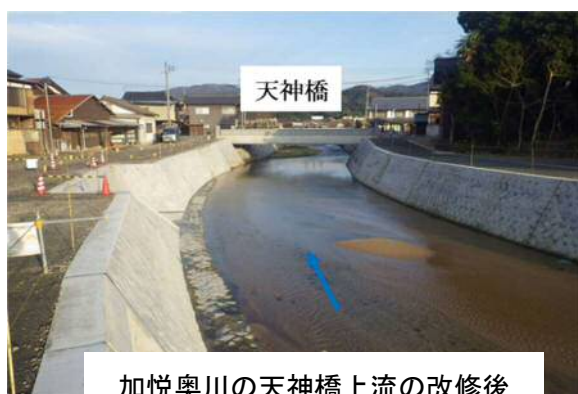
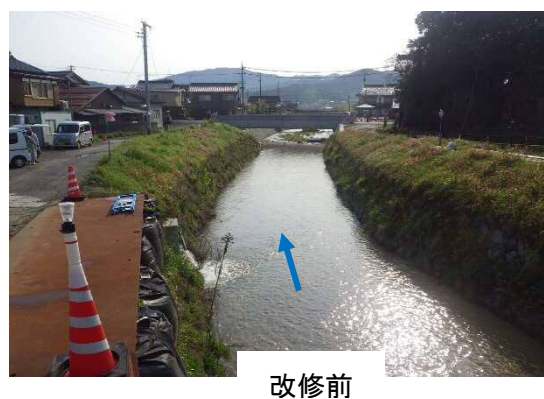
図7 加悦奥川の改修状況

前回評価の令和元年度以降、天神橋から無名橋を含む上流約 100m の改修が完了した。

また加悦奥川は、野田川合流点から天神橋上流の無名橋までの約 500m の改修が完了している。

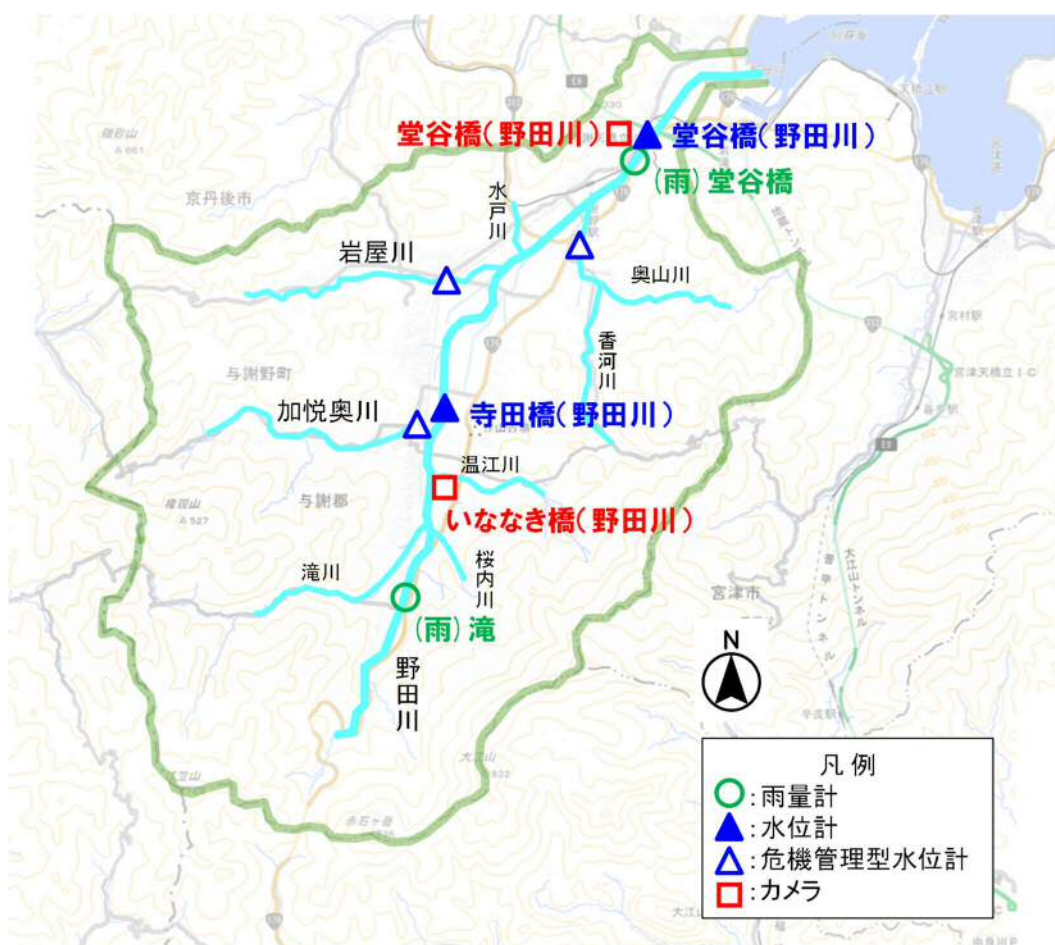
図 10 出水時における情報の提供

京都府では野田川を水防警報河川・水位周知河川に指定して、野田川<sup>の だ が わ</sup>のいななき橋に河川防災カメラ、寺田橋<sup>い わ や が わ</sup>に水位計、堂谷橋<sup>か ご が わ</sup>に水位計及び簡易防災カメラを設置している。また、危機管理型水位計を支川の岩屋川、加悦奥川、香河川に設置し、水防警報の発表や水位情報等の提供を行っている。

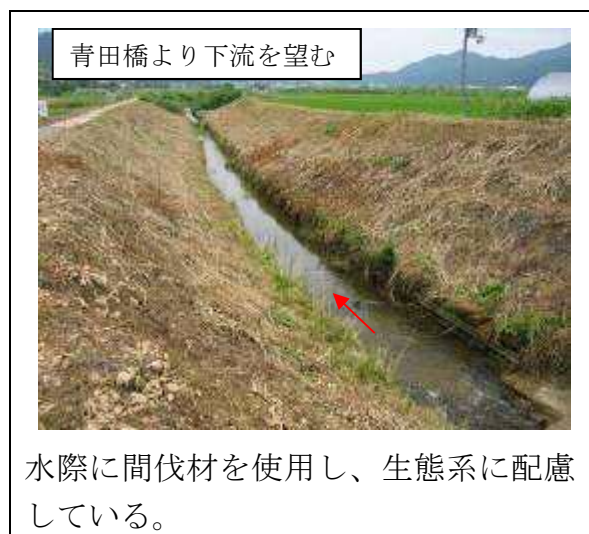
野田川合流点から<sup>やはたばし</sup>八幡橋までは、土羽構造で改修が行われ、一部に<sup>かんぼつざい</sup>間伐材を用いることで水際に<sup>くうげき</sup>空隙(すきま)を創出し、生態系に配慮している。

水際に間伐材を使用し、生態系に配慮している。

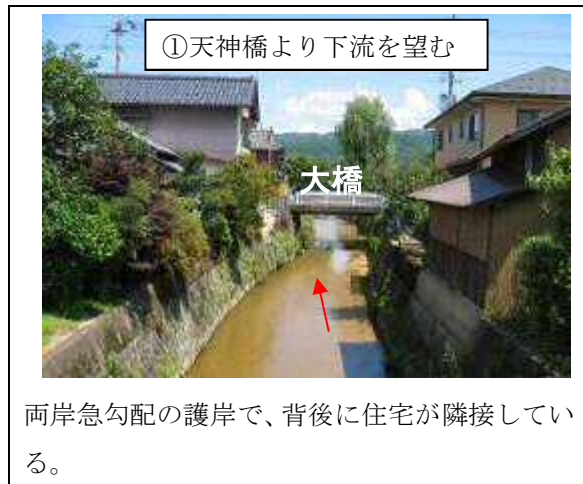
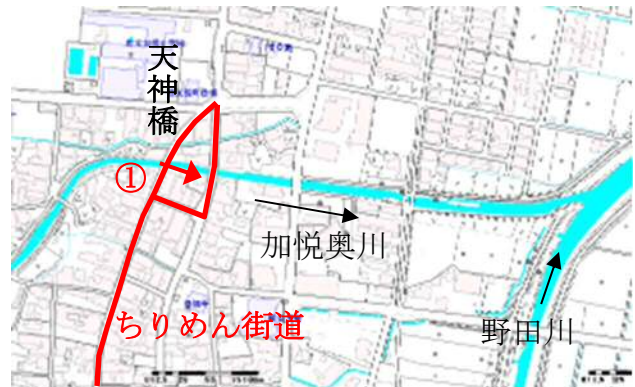
図 12 ちりめん街道位置図

加悦奥川は、背後には住宅が隣接しているためできるだけ用地買収面積の小さい兩岸5分勾配の護岸で改修を進めている。

また、加悦奥川は重要伝統的建造物群保存地区である「ちりめん街道」を横断することから歴史的建造物の町並みや景観に配慮した河川整備が必要である。

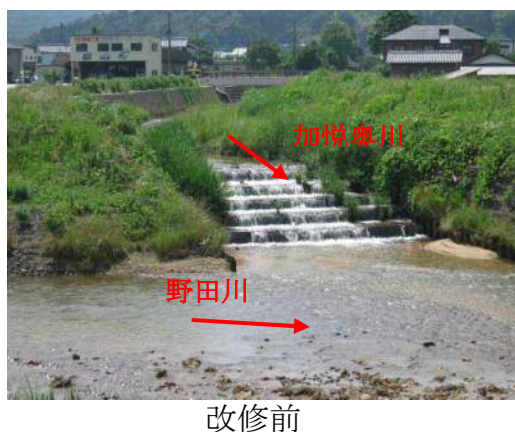
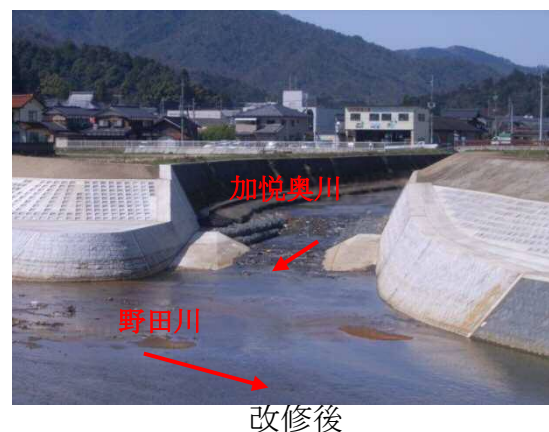
- ・河道拡幅や河床掘削を行う場合、現況表土を利用する等、現状の自然環境を守り、生態系を壊さないよう配慮する。
- ・落差工の計画箇所については、魚類の縦断的連続性を確保するため、全断面魚道の設置を行った。
- ・生物の生育・生息空間を提供するため、多孔質の護岸ブロックを採用している。

加悦奥川河口付近の全断面魚道

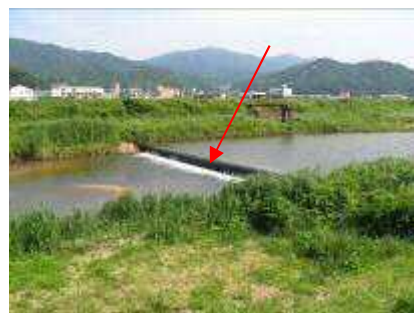
(4) <sup>せき</sup>堰

農業用水・工業用水・水道用水などを川から引くために、川を横断して設けられる構造物です。
