第1回 天橋立公園松並木景観保全委員会 現地調査資料

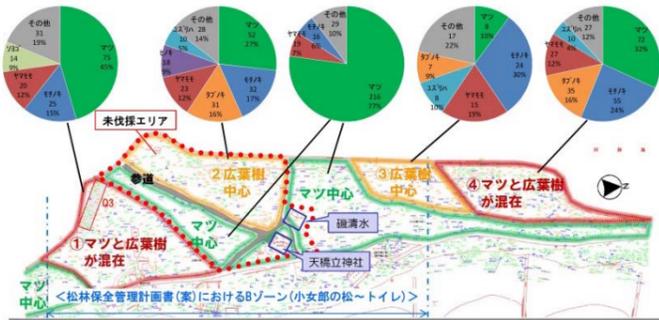
- 天橋立神社周辺を細かくゾーン分けすると、『マツ中心』、『広葉樹中心』、『マツと広葉樹が混在』のエリアに大別される。
- 天橋立神社は『マツ中心』エリアで囲われており、その周囲に『マツと広葉樹が混在』のエリアと『広葉樹中心』のエリアが広がっていることから、①、③、④の広葉樹を伐採し、『マツ中心』エリアを拡大していくこととする。
- ただし、参道に面した②エリアと『マツ中心』エリア、及び磯清水周辺エリアは、参道からの景観に配慮して、広葉樹は伐採しないエリアとする。

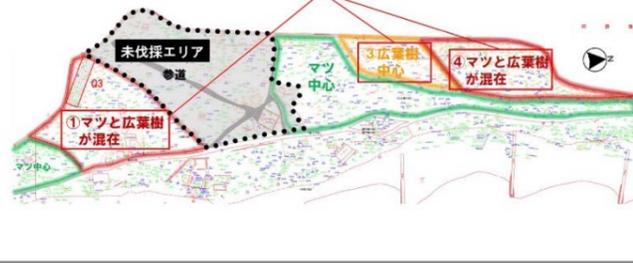
- 参道周辺の未伐採エリアを除き、広葉樹を全伐採する。
- ①③④エリアは、全ての広葉樹を一度で伐採すると景観影響が大きいため、段階的に広葉樹を伐採し、蔭層の除去とマツの補植を行う計画とする。(四季の彩が感じられるヤマザクラ、ヤマモモなどは、マツの生育に影響のない範囲で点景として活用する。)
- マツの育成には十分な太陽光が必要であるため、阿蘇海側から一定範囲の広葉樹を皆伐する。
- 一次伐採として阿蘇海側から一定範囲の広葉樹を皆伐し、あわせて蔭層の除去とマツの補植を行う。その後、経過観察を行い、二次伐採を検討する。

一次伐採として阿蘇海側から一定範囲の広葉樹を皆伐 + 蔭層の除去 + マツの補植

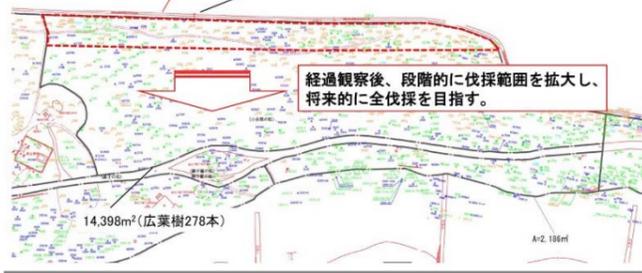
- ◀一次伐採のイメージ(A-VII)▶
- 阿蘇海側から一定範囲の広葉樹80本程度(A-VIIの広葉樹本数の30%程度)を一次伐採として皆伐する。
 - その他マツの生育に支障をきたす大木も先行して伐採する。
 - 皆伐後、蔭層の除去を行い、マツを補植する。

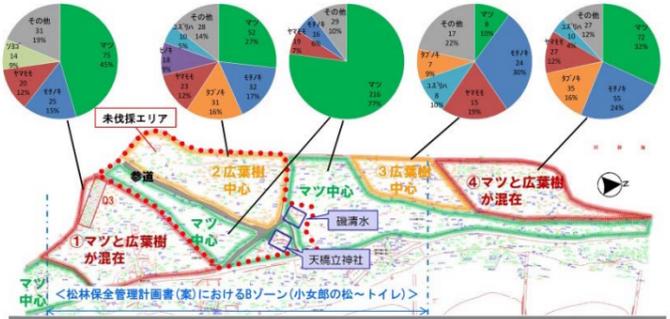
- 天橋立神社周辺を細かくゾーン分けると、『マツ中心』、『広葉樹中心』、『マツと広葉樹が混在』のエリアに大別される。
- 天橋立神社は『マツ中心』エリアで囲われており、その周囲にマツと広葉樹が混在するエリアと『広葉樹中心』のエリアが広がっていることから、①、③、④の広葉樹を伐採し、『マツ中心』エリアを拡大していくこととする。
- ただし、参道に面した②エリアと『マツ中心』エリア、及び磯清水周辺エリアは、参道からの景観に配慮して、広葉樹は伐採しないエリアとする。

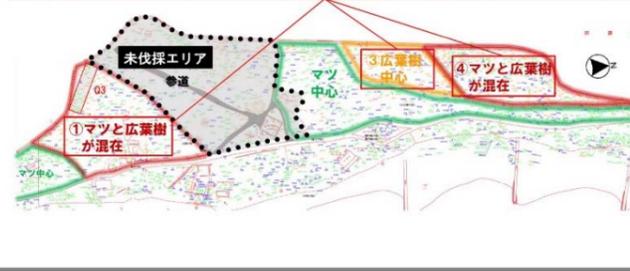
- 参道周辺の未伐採エリアを除き、広葉樹を全伐採する。
- ①③④エリアは、全ての広葉樹を一度で伐採すると景観影響が大きいため、段階的に広葉樹を伐採し、腐植層の除去とマツの補植を行う計画とする。(四季の彩が感じられるヤマザクラ、ヤマモモなどは、マツの生育に影響のない範囲で点景として活用する。)
- マツの育成には十分な太陽光が必要であるため、阿蘇海側から一定範囲の広葉樹を皆伐する。
- 一次伐採として阿蘇海側から一定範囲の広葉樹を皆伐し、あわせて腐植層の除去とマツの補植を行う。その後、経過観察を行い、二次伐採を検討する。

一次伐採として阿蘇海側から一定範囲の広葉樹を皆伐 + 腐植層の除去 + マツの補植

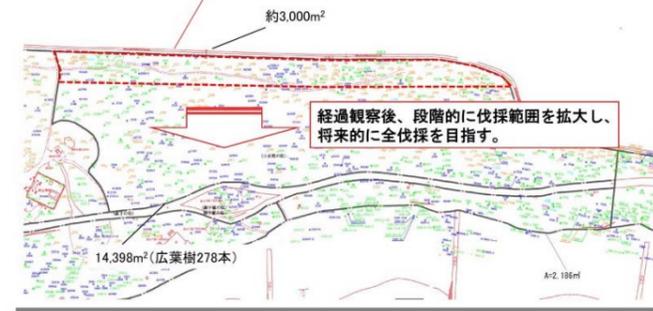
「一次伐採のイメージ(A-VII)」

- 阿蘇海側から一定範囲の広葉樹80本程度(A-VIIの広葉樹本数の30%程度)を一次伐採として皆伐する。
- その他マツの生育に支障をきたす大木も先行して伐採する。
- 皆伐後、腐植層の除去を行い、マツを補植する。

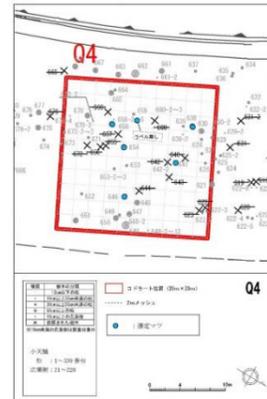
Q4：良好な松林

調査項目	Q4	
	調査項目	H30
光環境	相対照度	20.9%
	樹冠開空度	82.7%
植被率	高木層	60%
	中高木層	15%
	低木層	20%
	草本層	40%
群落組成	構成種数	Q4: 高木層 2種, 中高木層 2種, 低木層 6種, 草本層 30種
	優占種	高木層 クロマツ, 中高木層 クロマツ, 低木層 クロマツ, 草本層 ハマヒルガオ
	【草本層の海岸植物】	・ハマナス ・ハマエンドウ ・ハマヒルガオ

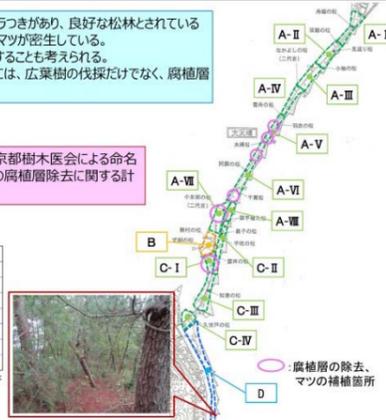
＜小天橋南端部の状況＞

- 小天橋を含め、エリアによってマツの立木密度にバラつきがあり、良好な松林とされている小天橋（Dゾーン）が7.7本/1,000m²と最もマツが密生している。
- マツの補植を行うにあたり、小天橋の若木を移植することも考えられる。
- また、がっちりとした樹形の松並木を形成するためには、広葉樹の伐採だけでなく、腐植層の除去も重要である。

- 京都府立大学による腐植層除去の試験結果や京都樹木医会による命名マツの樹勢回復結果をもとに、天橋立公園全体の腐植層除去に関する計画やマツの補植に関する計画を策定する。
