第二期
天橋立公園
松並木景觀保全計画
(案)

令和6年3月

京都府建設交通部都市計画課
京都府丹後土木事務所

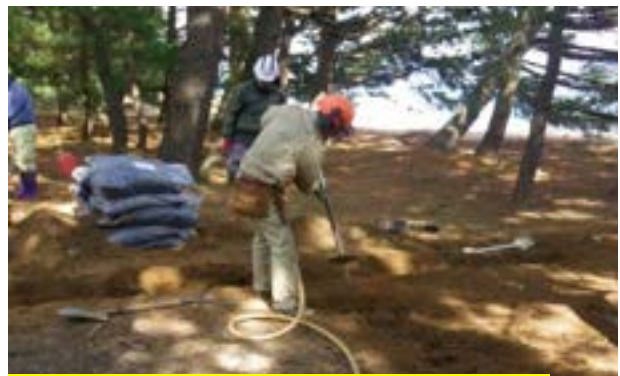
②トレンチの掘削 エアースコップ使用
