府民公募型整備事業【安心・安全整備】（ 市町協働型 ・ **府民提案型** ）

番号	審査番号 243 (受付番号 105)		写真	
路線・河川名等	二級河川 栃谷川

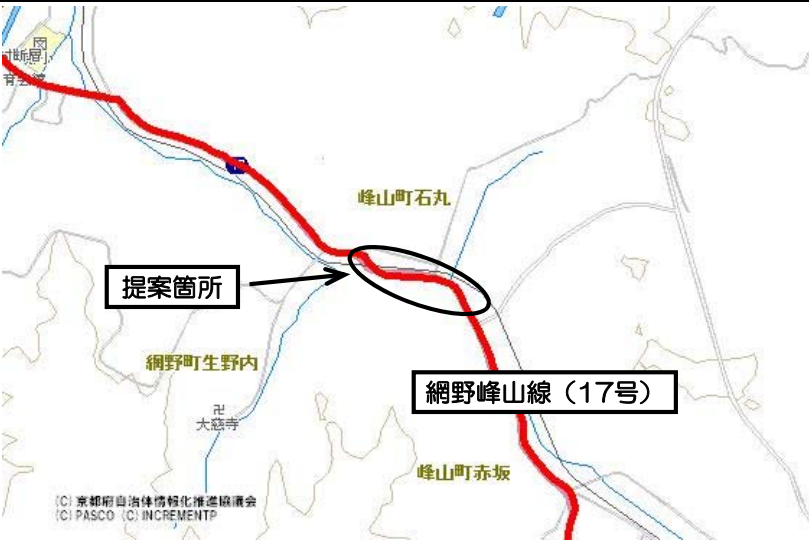
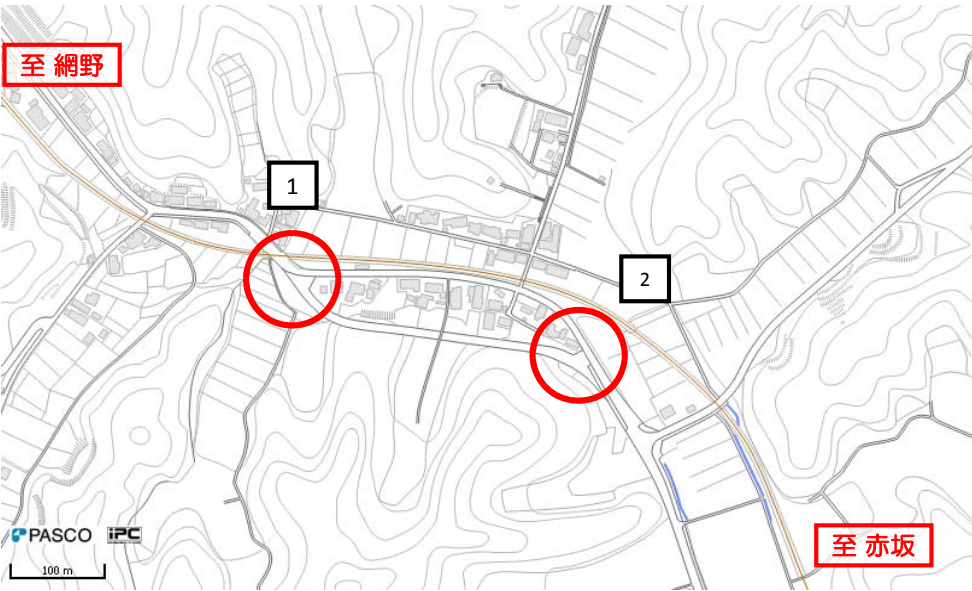
番号	審査番号 213（受付番号 108）		写 真	
路線・河川名等	一般府道 網野峰山線（17号）			
所在地	京丹後市峰山町石丸 地内 石丸地内の府道網野峰山線のバイパス工事によりできた旧府道とバイパス接続部・T字路			
現在の状況 及 提案内容	現況	(1)赤坂側の接続部が直角、カーブを曲がりきれず歩道に進入した事がある。また夜間、歩道を直進走行する恐れがある (2)バイパスから旧府道に入る際、進入口がわからず危険である

提案	(1)赤坂側、カーブの手前から視線誘導（矢印）標識を設置 (2)旧府道への進入口がわかるようバイパスに「石丸」を表記 右・左折の矢印付標識を赤坂側網野側に設置、小字地名板の設置		
実施内容	工種	①標識設置工（矢印付標識） ②実施しない		
	規模	①N=2箇所		
位置図

説明図面	
備考	利便性向上にあたるため対象外

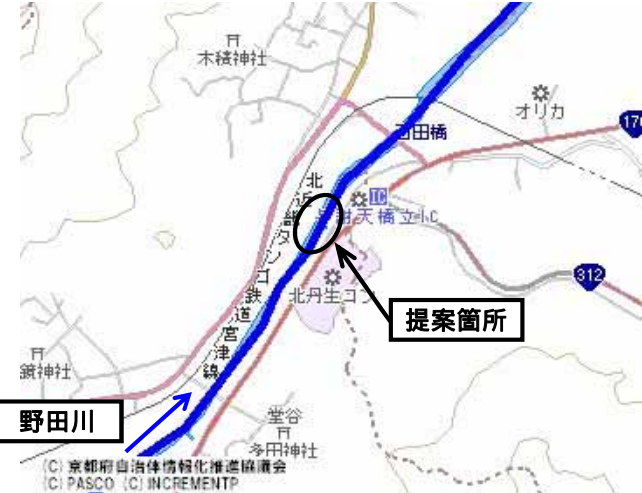
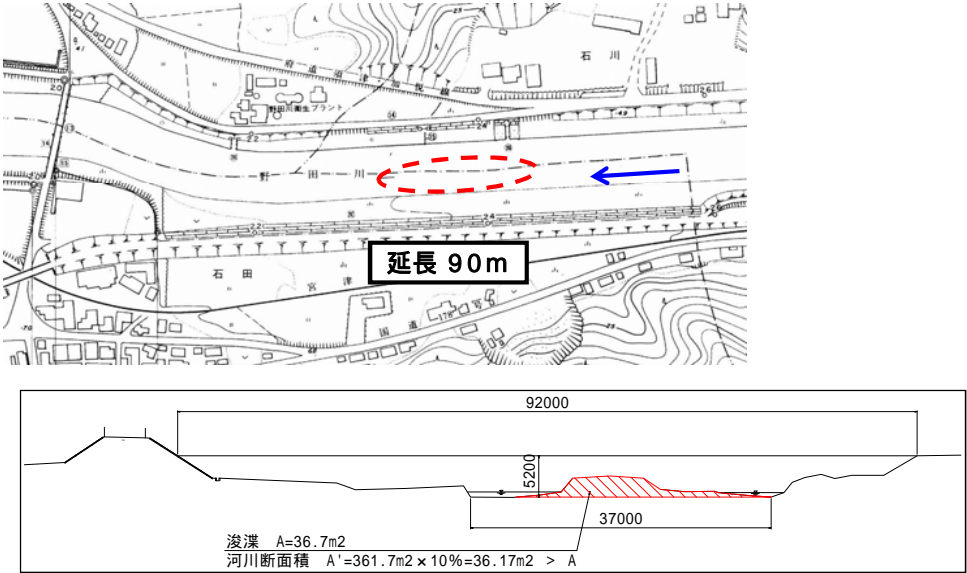
現在の状況及び提案内容	現況	川の中に土砂が堆積して中洲ができていますので、水の流れを阻害しており豪雨時には氾濫の危険性がある。	
	提案	浚渫を実施し豪雨時にも水が円滑に流れるようにしてほしい。	
実施内容	工種	浚渫	
	規模	延長 L = 90m (一部実施)	
位置図

<p>延長 90m</p> <p>浚渫 $A=36.7m^2$ 河川断面積 $A'=361.7m^2 \times 10\%=36.17m^2 > A$</p>
備考	受付番号18と同様。 土砂堆積箇所のみ実施する。

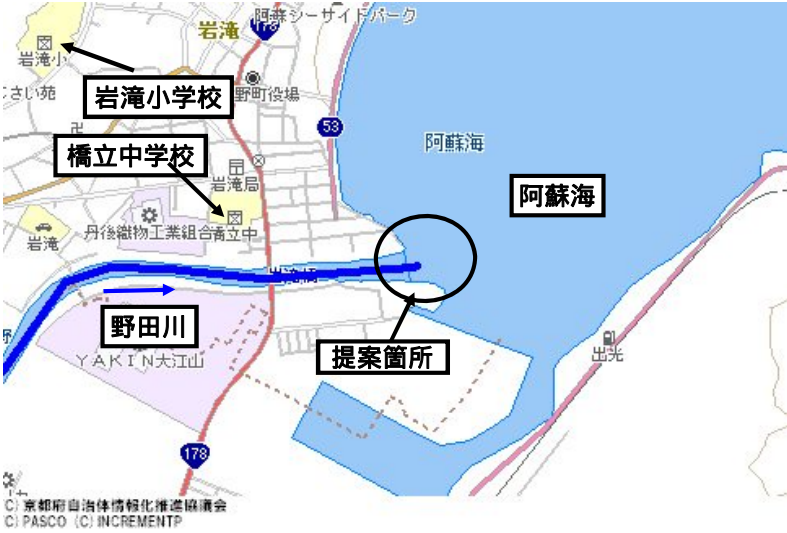
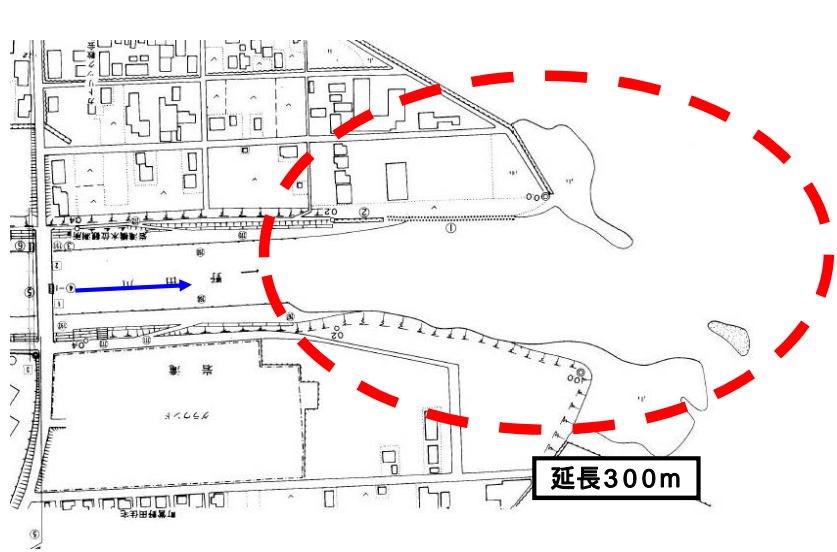
番号	審査番号 327 (受付番号 116)		写真	
路線・河川名等	二級河川 野田川			
所在地	与謝野町岩滝地内			
現在の状況 及 提案内容	現況	野田川と阿蘇海が合流する付近で土砂の堆積とカキの異常発生により河床が浅くなっている。また野田川河口付近の河床にも土砂が堆積している。河川断面が阻害され豪雨時に堤防の越水や、堤防の決壊が懸念されている。また、夏場には繁茂したアオサが腐って悪臭を放つ。

備考	河川管理機能上緊急性が低い。環境整備に係わることは対象外。

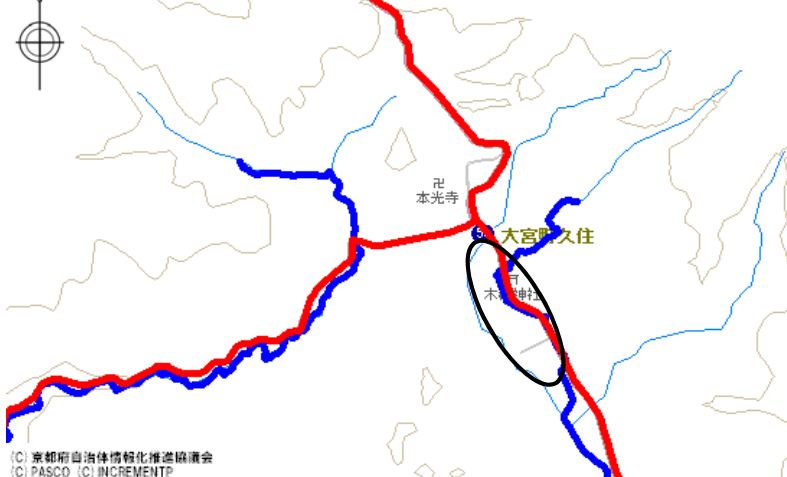
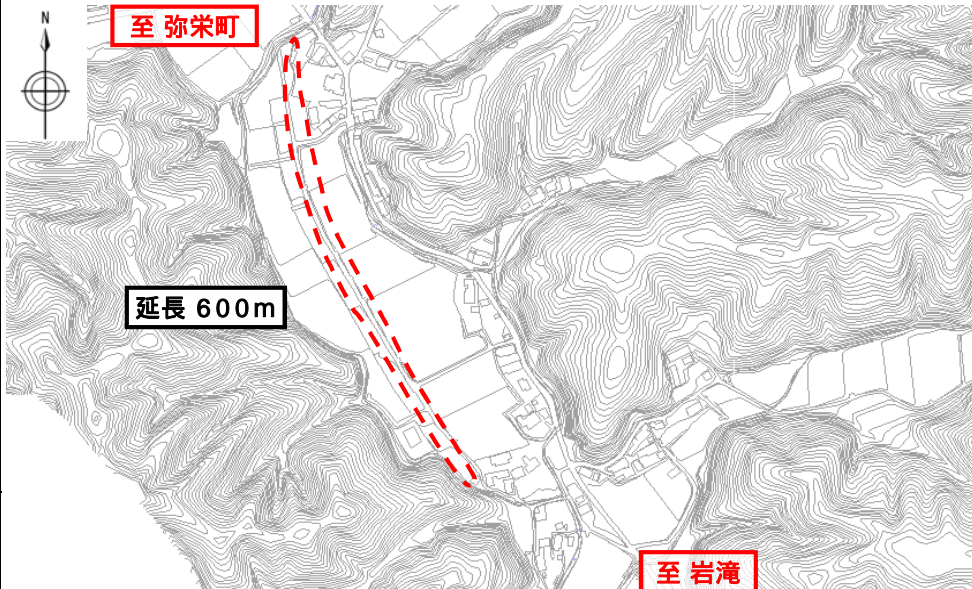
所在地	京丹後市大宮町久住（久住バイパス）			
現在の状況 及 提案内容	現況	久住バイパス完成に伴い交通量も多くなり、走行車両の速度超過も目立ちます。車の転落事故や、農作業者の危険も考えられます。		
実施内容	工種	ガードレール、デリネータ（スノーポール）設置工		
	規模	延長600mのうち一部区間		
位置図

<p>(C)京都府自治体情報化推進協議会 (C)PASCO (C)INCREMENTP</p>		説明図面	
備考	ガードレールは設置基準に適合するところのみ設置

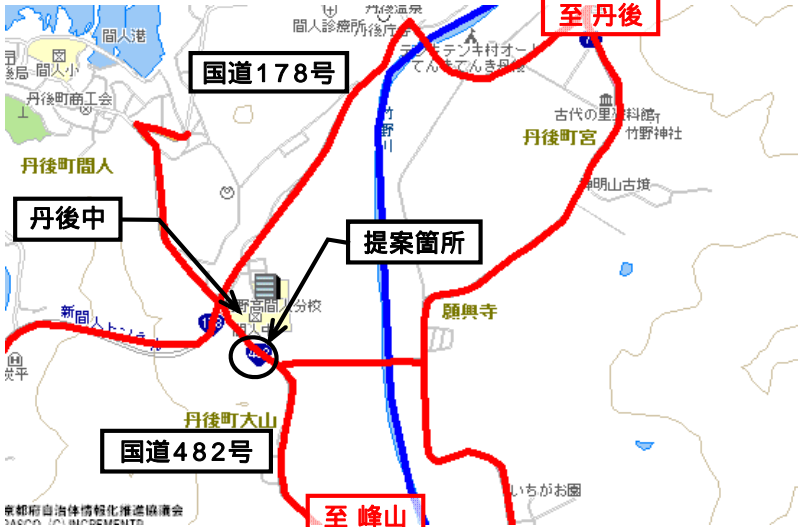
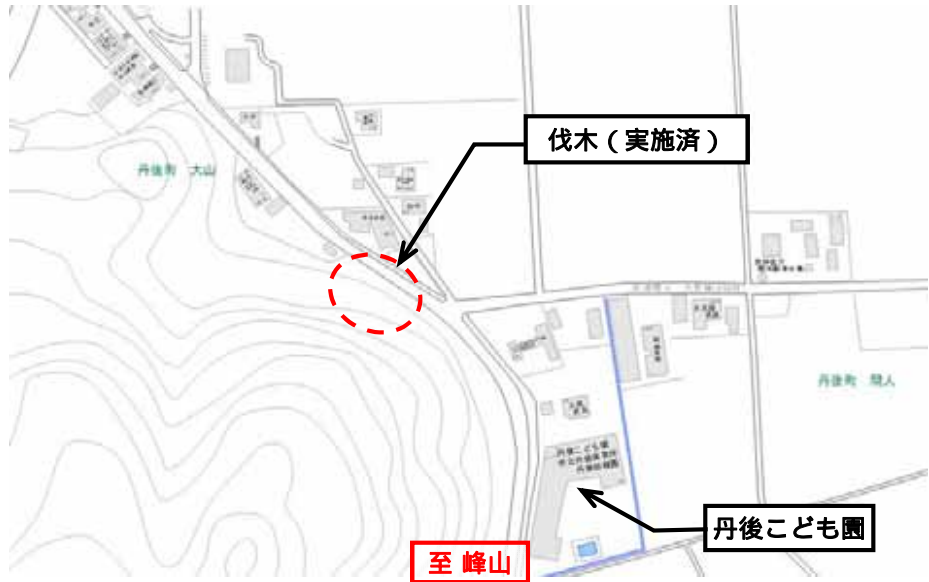
現在の状況 及 提案内容	現況	法面の雑木が非常に大きくなり、丹後こども園、丹後中学校の通学路であるため危険である。	
	提案	雑木の伐採	
実施内容	工種	実施しない(維持管理で実施済)	
	規模		
位置図

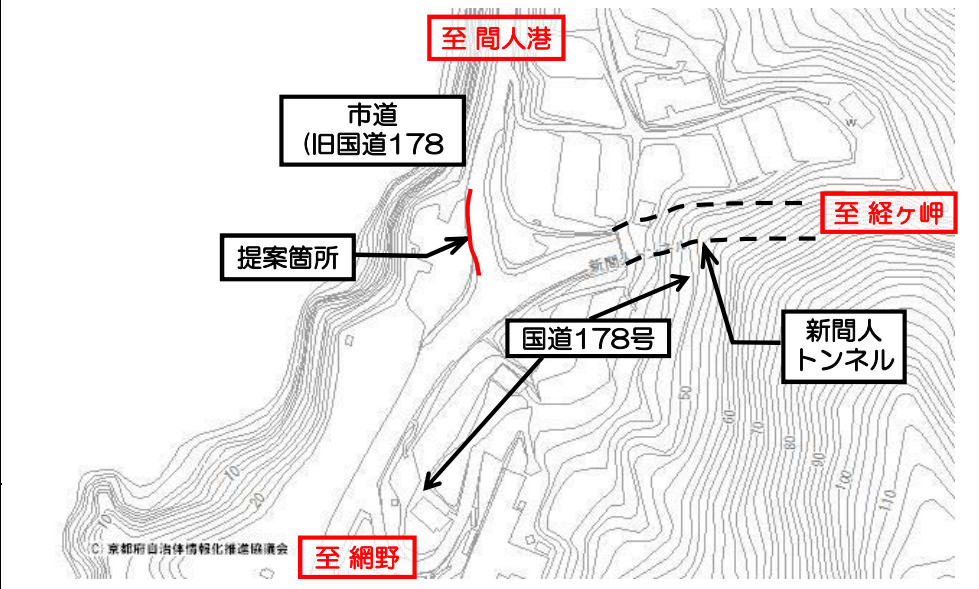
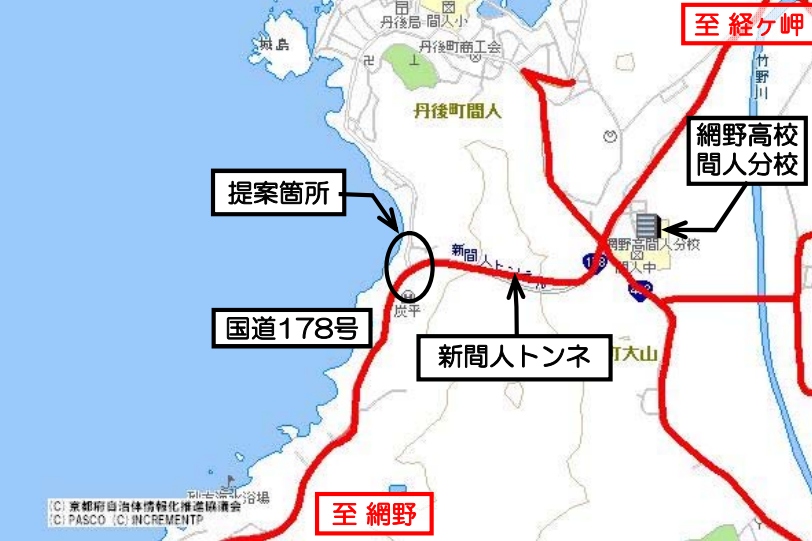
所在地	京丹後市 丹後町 間人 地内			
現在の状況 及 提案内容	現況	路側帯の植栽が大きくなり、歩行者の発見が遅れて危ない。	<p data-bbox="1541 852 1727 879">説明図面</p>

提案	歩道設置又は定期的な草刈り		
実施内容	工種	実施しない		
	規模			
位置図

備考	当該箇所は、市道部分であり、対象外
