府民公募型整備事業【安心・安全整備】（ 市町協働型 ・ **府民提案型** ）

| 番号 | 審査番号 373 (受付番号 208) | | 写真 | | |
| 路線・河川名等 | 普通河川 女布谷川 | | | | |

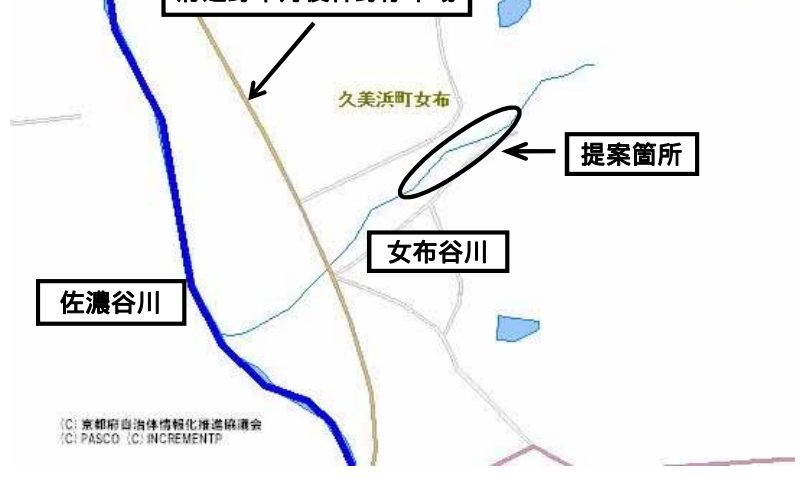
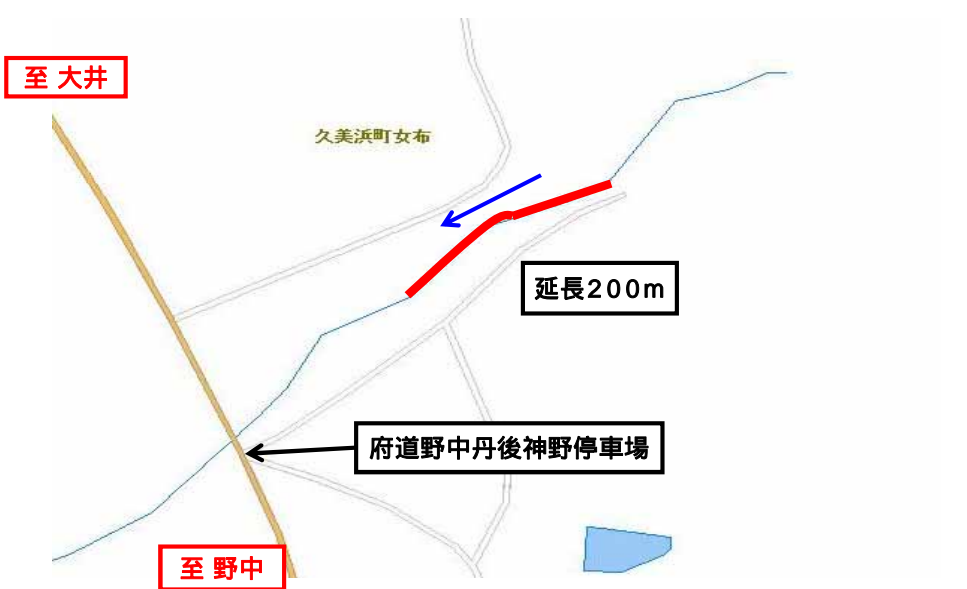
| 現在の状況 及 提案内容 | 現況 | 河川に多くの土砂が堆積しているため、洪水等が起きた時に住宅が密集しているため災害につながる恐れがある。 | | | |

| | 提案 | 三年前に府道から約200mの区間を撤去している。その上流から土砂の浚渫を行う。 | | | |
| 実施内容 | 工種 | 実施しない | 説明図面 | | |
| 備考 | 京都府管理施設がないため。普通河川（砂防河川）の通常維持管理は市で対応するものであり対象外。 | | | | |
