府民公募型整備事業【安心・安全整備】（ 市町協働型 ・ **府民提案型** ）

番号	審査番号 052（受付番号 250）		写 真	
路線・河川名等	一般府道 久住河辺線（658号） 一般府道 間人大宮線（656号）

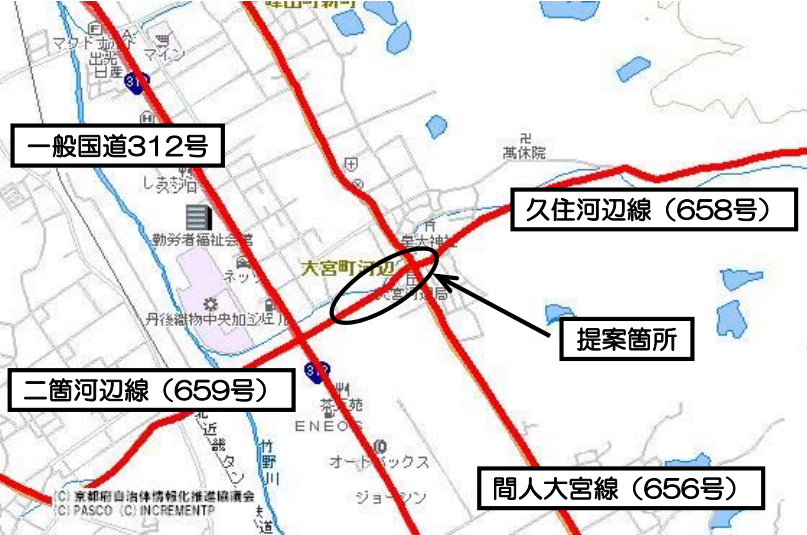
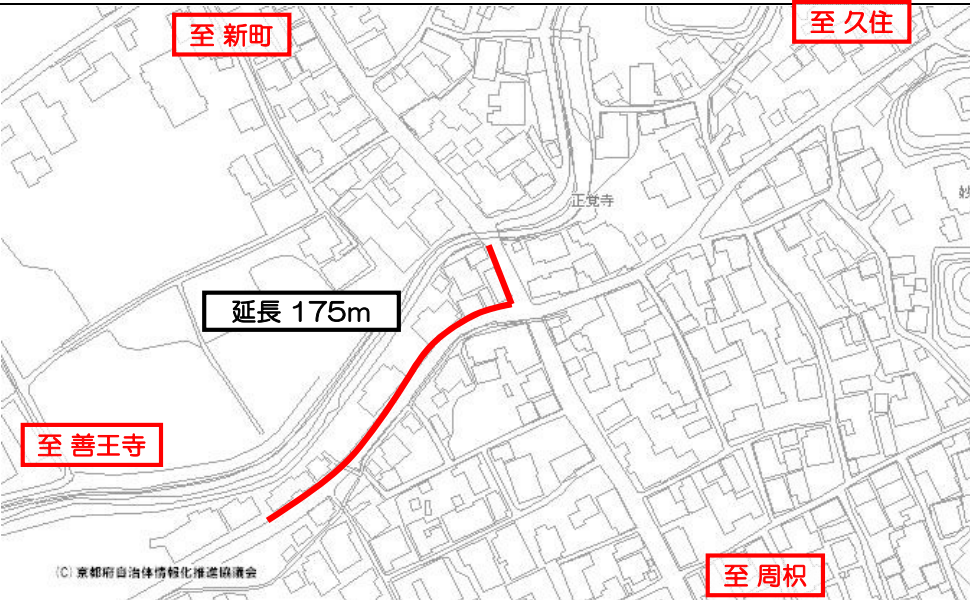
所在地	京丹後市大宮町河辺 地内 河辺交差点より北へ約25m 西へ約150m			
現在の状況 及 提 案 内 容	<p>現況 通学路であるが河辺交差点より北側・西側の歩道が狭く 段差もあり通学中、車道を通行せずには得ない状況である 特に車両の擦れ違い時は大変危険</p> <p>提 案 1・河辺交差点から北へ25m道路西側の側溝に蓋かけ 2・河辺交差点から西へ150m道路北側の側溝改修、蓋掛け 3・通学路なのでグリーンラインの設置</p>			
実 施 内 容	<p>工 種 側溝工・区画線工</p> <p>規 模 L=175m</p>			
位 置 図

備 考	グリーンラインは京丹後市通学路安全推進会議と調整の上、実施する。

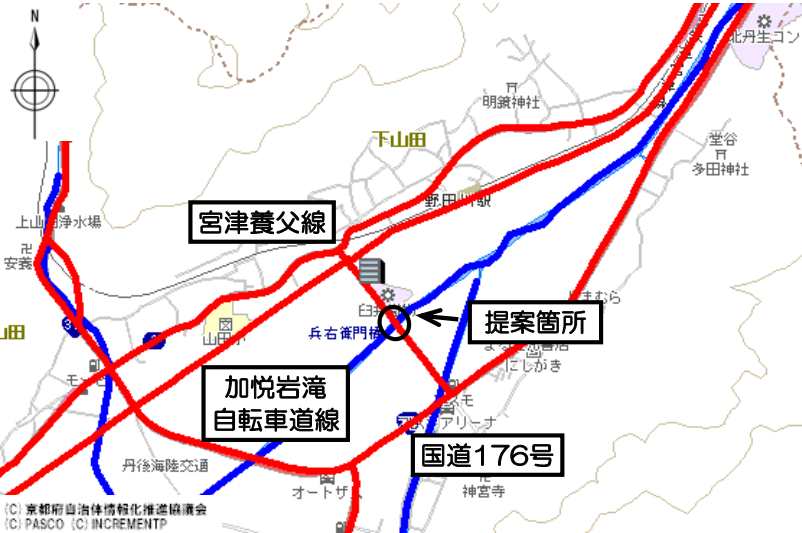
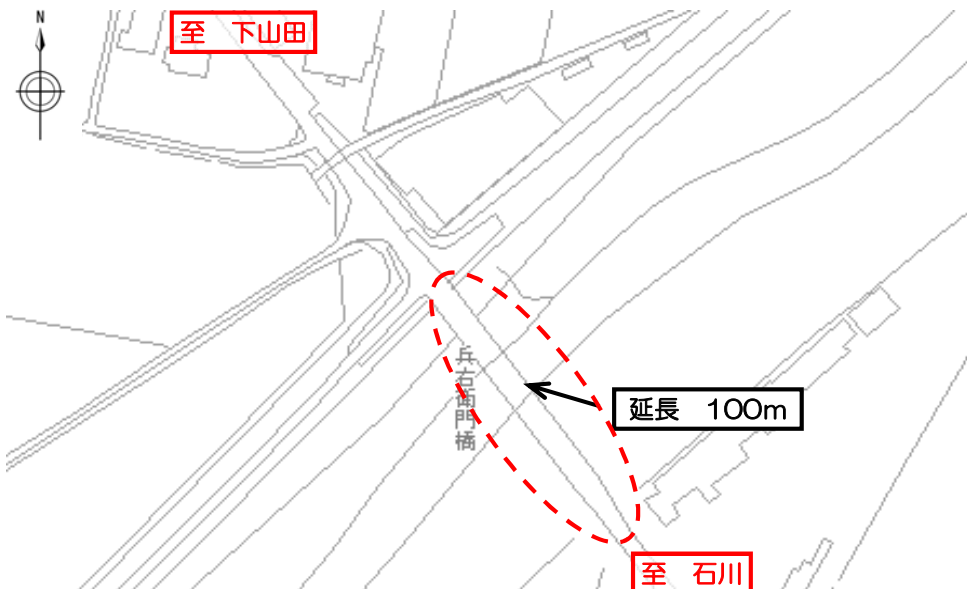
所在地	与謝野町下山田地内 府道下地野田川停車場線の兵右衛門橋			
現在の状況 及 提案内容	現況	橋のガードレールの高欄の錆が激しく周辺の景観を損ねている。		
	提案	高欄の取替えや再塗装により、景観の美化を行ってほしい。		
実施内容	工種	高欄取替工		
	規模	延長100m		
位置図

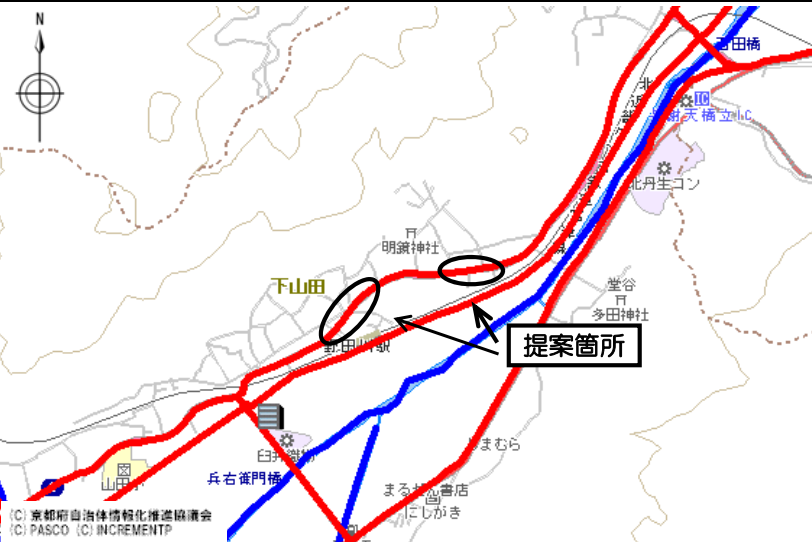
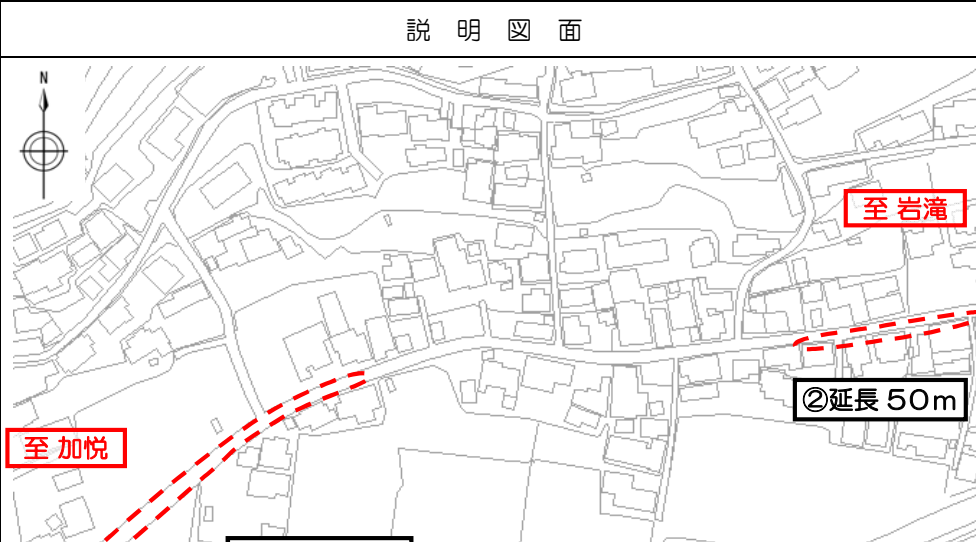
所在地	与謝野町下山田地内			
現在の状況 及 提案内容	現況	歩行路の確保のため蓋付き側溝に改良済の箇所もあるが、未改良部分が危険である。		
	提案	未改良部分の側溝に蓋掛けをし、歩行空間を確保してほしい。		
実施内容	工種	側溝蓋設置工	説明図面	
	規模	①延長190m ②実施しない		
位置図

備考	②用地関係及び工事に係る調整等に時間を要するため、対象外
