府民公募型整備事業【安心・安全整備】（ 市町協働型 ・ **府民提案型** ）

番号	審査番号 194 (受付番号 269)		写真	
路線・河川名等	主要地方道 宮津養父線			
所在地	与謝野町下山田地内			
現在の状況 及 提案内容	現況	冬場の降雪時、通行する車がスリップにより路肩から転落する危険性がある。また、路肩を歩く歩行者を防護するものがないので危険である。		
	提案	路肩への転落を防止するためにガードレールを設置してほしい。歩行者の安全確保のためガードパイプを設置してほしい。		
実施内容	工種	ガードレール設置工 ガードパイプ設置工		
	規模	延長35m 延長18m		
位置図			説明図面	
備考

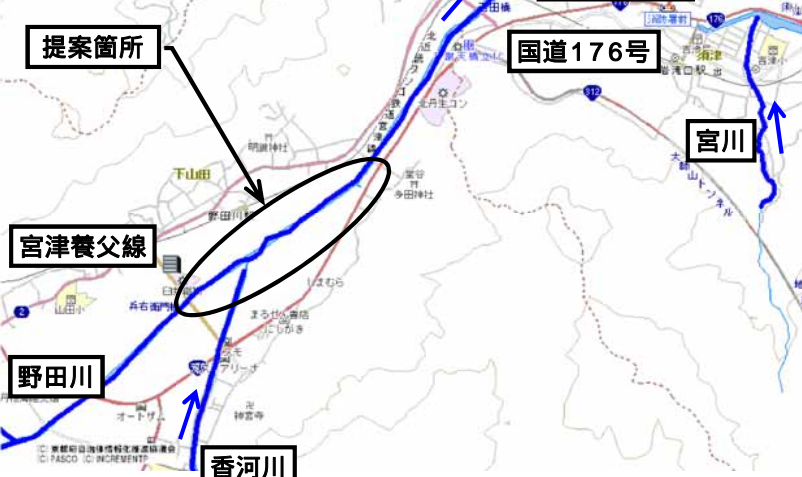
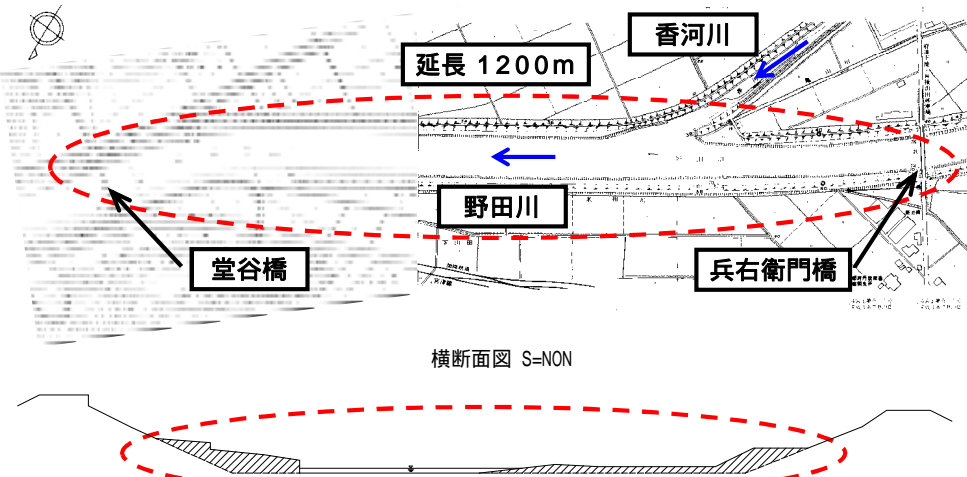
所在地	与謝野町下山田地内 (兵右衛門橋から堂谷橋)			
現在の状況 及 提案内容	現況	土砂が堆積し、水の流れを阻害している。		
	提案	浚渫を実施し、円滑な水の流れを確保する。		
実施内容	工種	浚渫	説明図面	
	規模	延長 1200m (一部実施)		
位置図

備考	土砂堆積箇所のみ実施する。		<div style="border: 1px solid black; padding: 5px; text-align: center;"> <p>河積阻害率</p> <p>$40.1\text{m}^2 / 350.9\text{m}^2 = 11.4\% > 10\%$</p> </div>

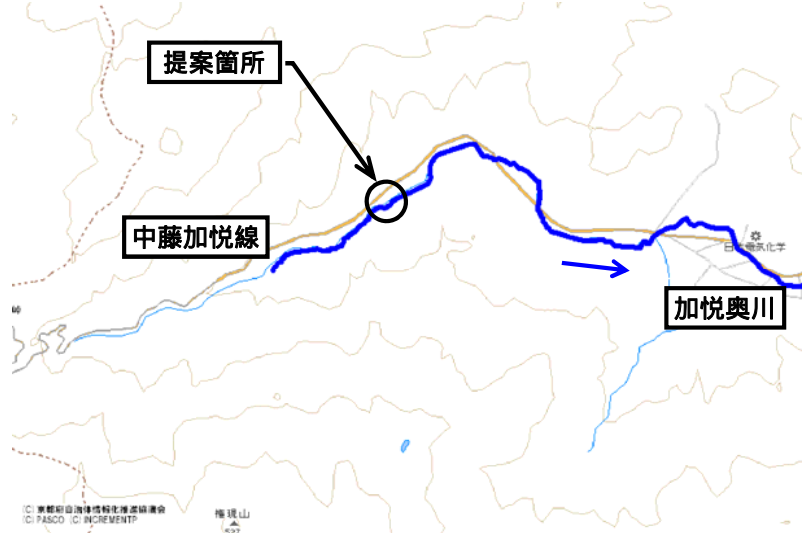
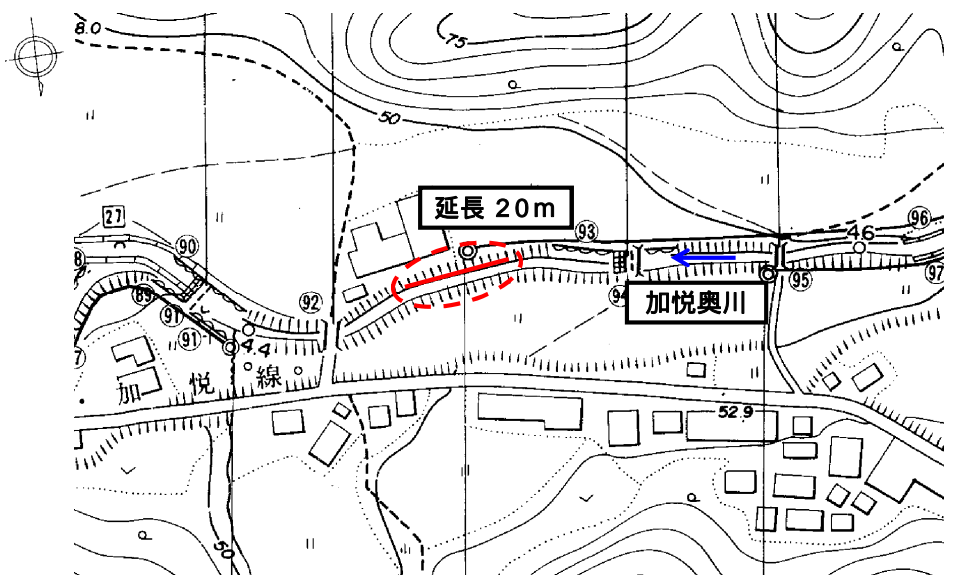
所在地	与謝野町加悦奥地内			
現在の状況 及 提案内容	現況	右岸土羽護岸が浸食されており、豪雨時には崩壊の危険性がある。		
	提案	ブロック積護岸に改良		
実施内容	工種	護岸の改修		
	規模	延長 20m		
位置図

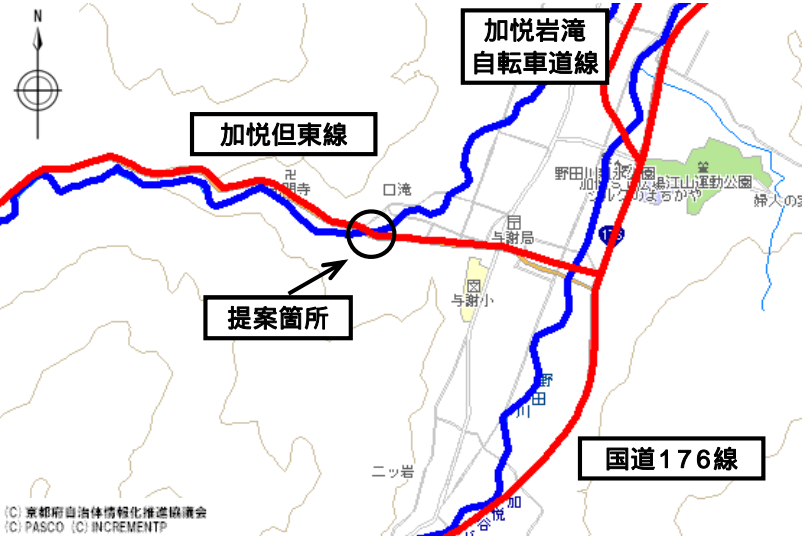
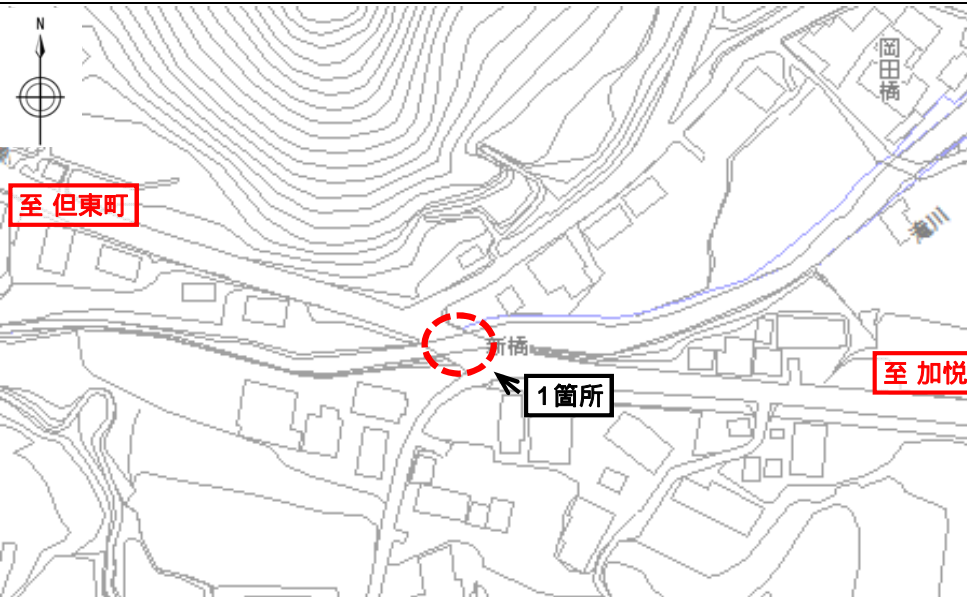
番号	審査番号 202 (受付番号 274)		写真	
路線・河川名等	一般府道 加悦但東線		 	
所在地	与謝野町滝地内 新橋付近			
現在の状況 及 提案内容	現況	新橋付近が交差点になっているが、夜は暗いので危険である。		
	提案	夜間の安全確保のため道路照明を設置してほしい。		
実施内容	工種	道路照明工		
	規模	1箇所		
位置図

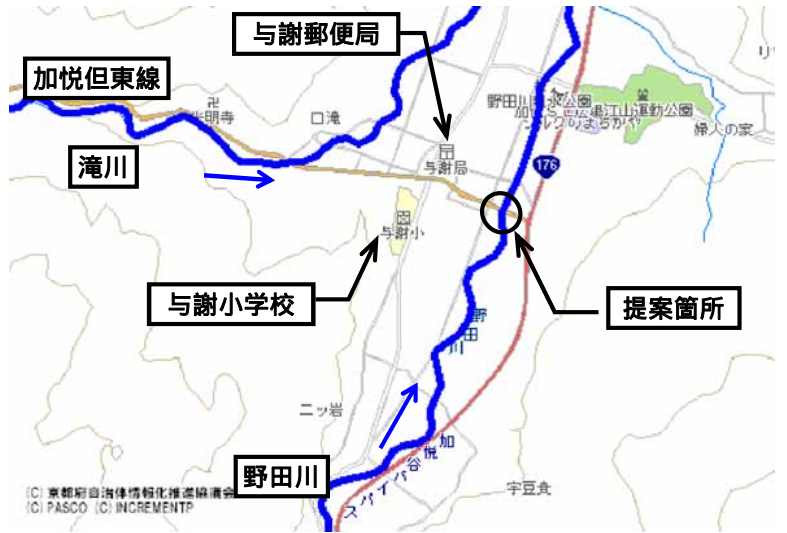
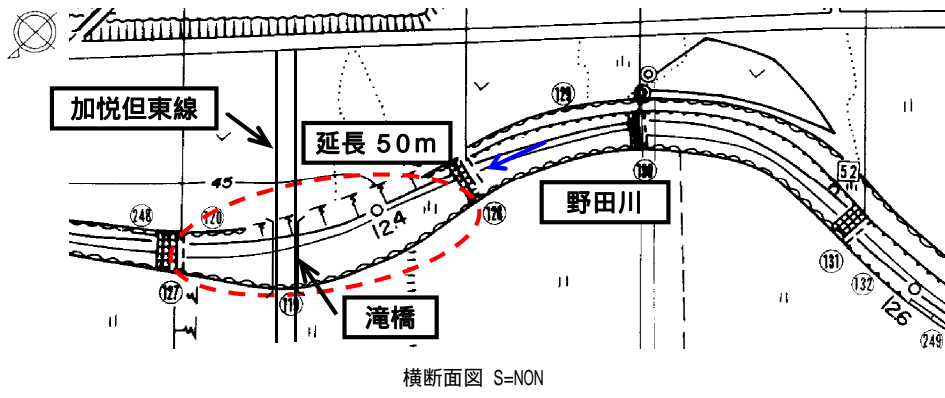
</div> </div>	
所在地	与謝野町滝地内 (滝橋上下流)			
現在の状況 及 提案内容	現況	橋梁上下流部に土砂が堆積しており、豪雨時には氾濫の危険性がある。		
	提案	浚渫を実施し円滑な水の流れを確保する。		
実施内容	工種	浚渫及び張ブロックの修繕		
	規模	提案区間(浚渫工延長 50m、張ブロック工(左岸) 7.5m)内の一部		
位置図

<p>加悦但東線 延長 50m 野田川 滝橋 横断面図 S=NON</p>	
備考	土砂堆積箇所のみ実施する。		<div style="border: 1px solid black; padding: 5px; width: fit-content;"> <p>河積阻害率 $12.4\text{m}^2 / 95.1\text{m}^2$ $= 13.0\% > 10\%$</p> </div>

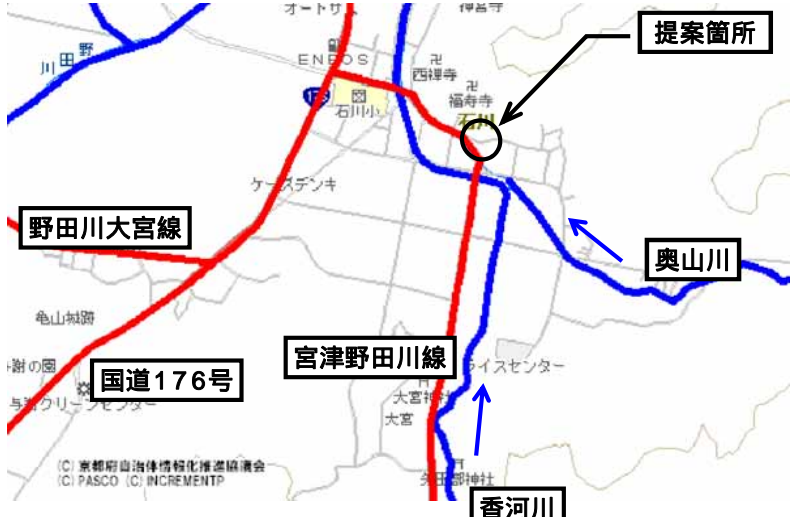
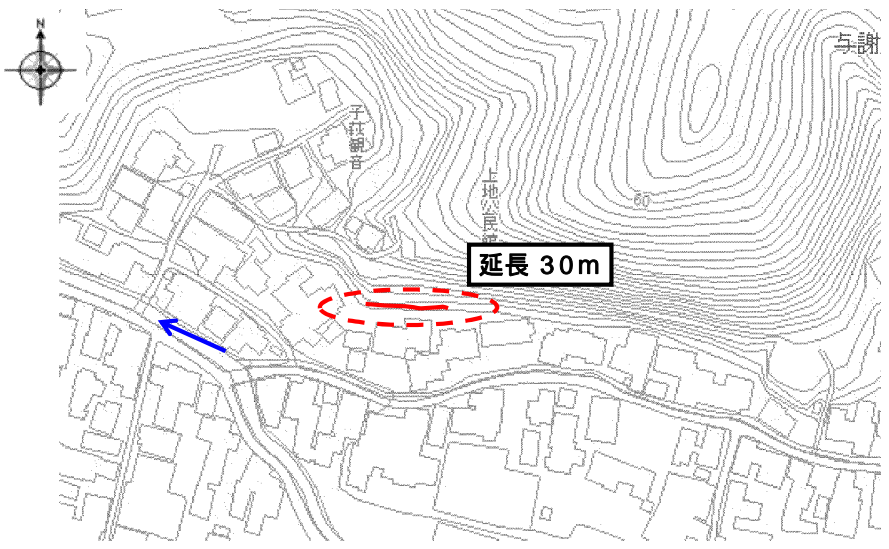
番号	審査番号 376 (受付番号 276)		写真	
路線・河川名等	石川上地 急傾斜		 	
所在地	与謝野町石川地内			
現在の状況及び提案内容	現況	擁壁上部に樹木が繁茂し、景観を損ねている。		
	提案	立木の伐採および撤去し、景観を確保する。		
実施内容	工種	草木の伐採	説明図面	
	規模	提案区間 (延長 30m) 内の一部		
位置図

備考	官有地内のみ実施

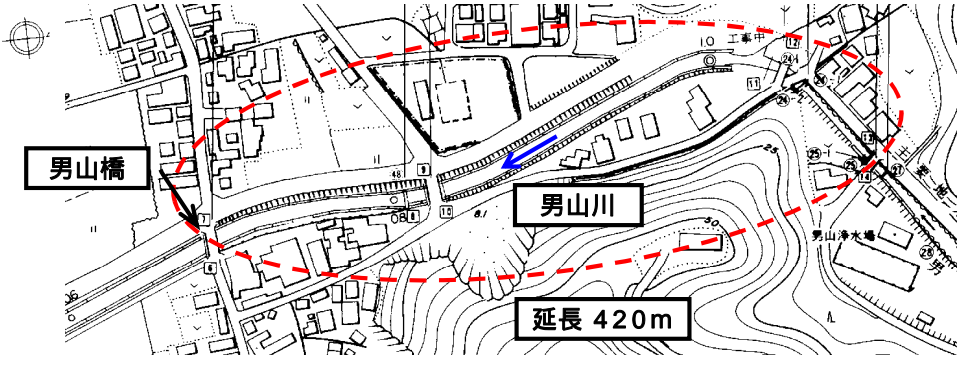
現在の状況 及 提案内容	現況	土砂の堆積により水の流れを阻害している。	説明図面	
	提案	浚渫を実施し、円滑な水の流れを確保する。

<p style="text-align: center;">横断面図 S=NON</p>	
実施内容	工種	浚渫		
	規模	延長 L = 420m (一部実施)	位置図	
備考	土砂堆積箇所のみ実施する。

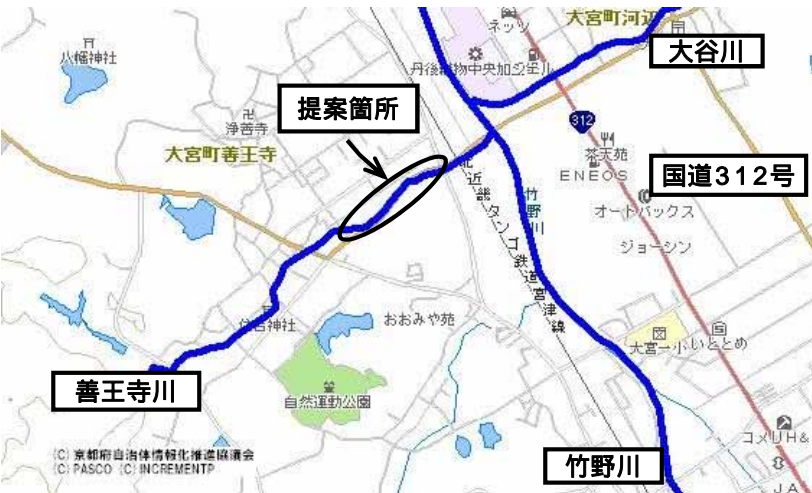
現在の状況 及 提案内容	現況	川幅がとても狭いため、大雨の際に堤防の崩壊の危険がある。	 	
	提案	護岸工		
実施内容	工種	実施しない		
	規模			
位置図

<p>説明図面</p>  	
備考	土羽部の侵食等は確認できないため

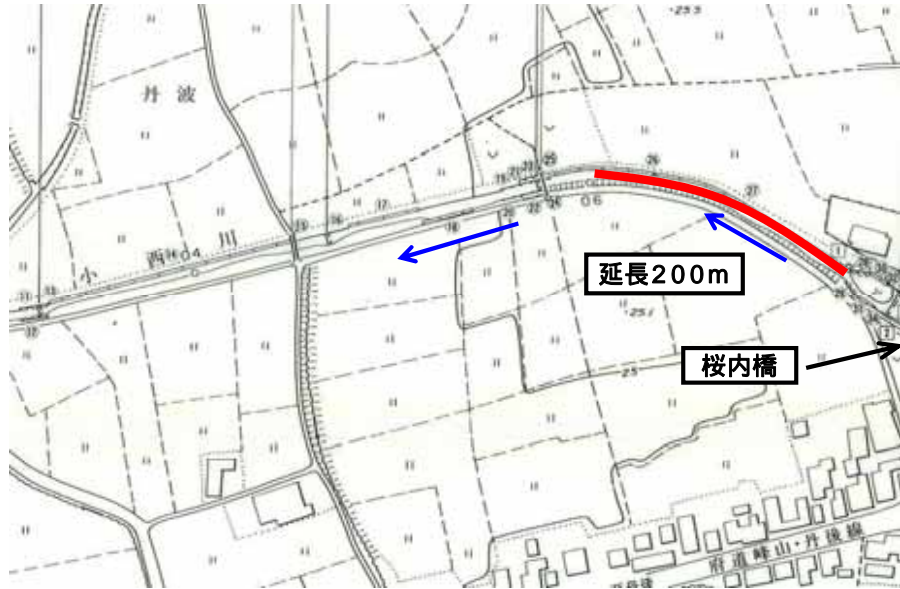
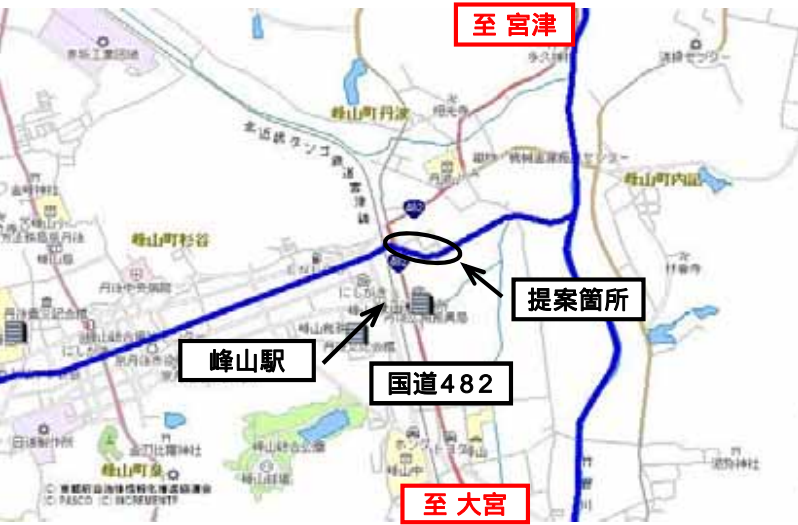
番号	審査番号 241 (受付番号 289)		写真
路線・河川名等	二級河川 小西川		
所在地	京丹後市峰山町丹波地内		
現在の状況 及 提案内容	現況	桜内井堰から竹野川合流点の区間は未改修状況である。特に桜内井堰の下流部が狭くなっているため、隣接する、住宅等が洪水などにより床下浸水を起こす可能性があり、大変危険である。

提案	特に人家が連担している桜内井堰下流の約200m区間について、断面拡大などによる改修工事を行い整備する。	
実施内容	工種	護岸工	<p>説明図面</p>

規模	延長200m (一部実施)	
位置図

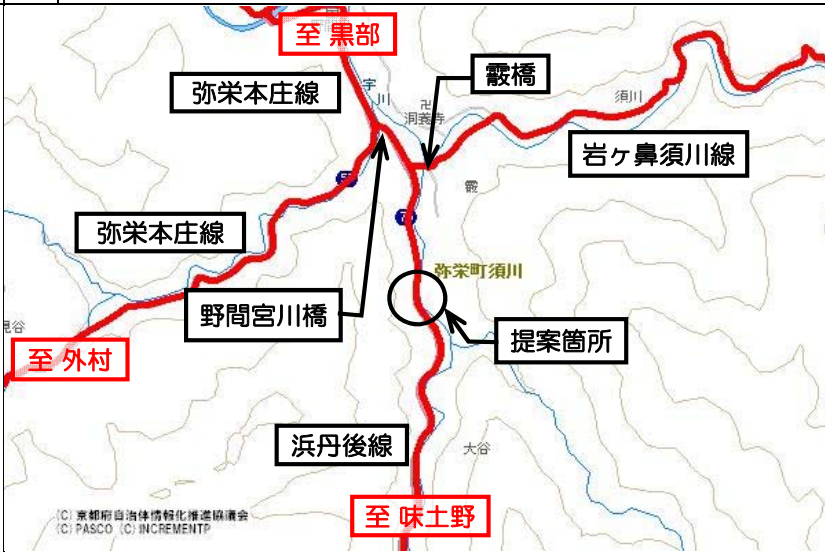
所在地	京丹後市 弥栄町 霰 地内			
現在の状況 及 提案内容	現況	道路の法裾で崖崩れが発生し、応急対策を実施した。山全体が崩れやすい岩質の可能性もあるため、対策してほしい。		
	提案	法面对策工事（落石防止網等）		
実施内容	工種	実施しない		
	規模			
位置図

説明図面	
備考	計画策定や用地買収に時間を要する大規模工事のため、対象外（防災事業で対策を検討する。）
