H28 府民公募型整備事業【安心・安全整備】（市町協働型・**府民提案型**）

番号	審査番号（受付番号 267）		写真	
路線・河川名等	上延利線			
所在地	宮津市日置上 内垣作業所横			
現在の状況 及 提案内容	現況	側溝の目地破損（水漏れ）		
	提案	側溝補修		
実施内容	工種	目地補修	説明図面	
	規模	延長約50m		
位置図				
備考

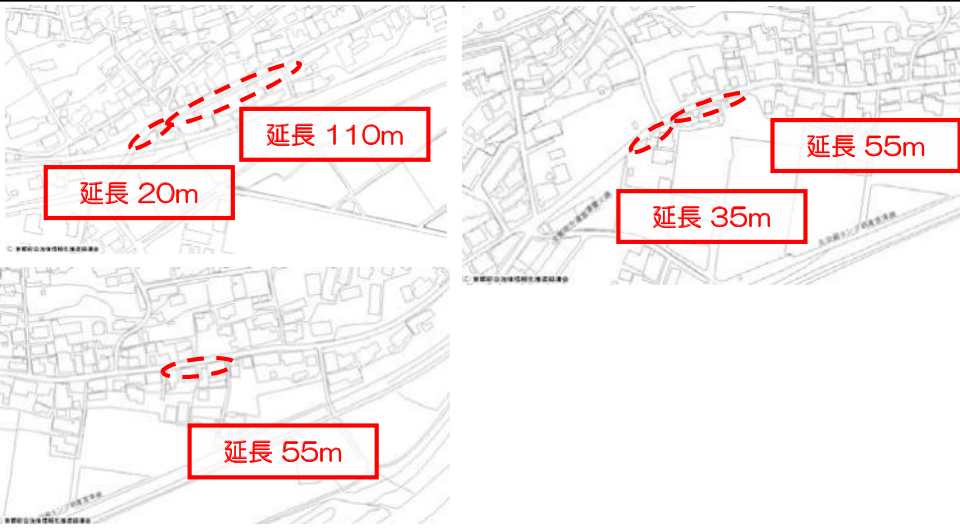
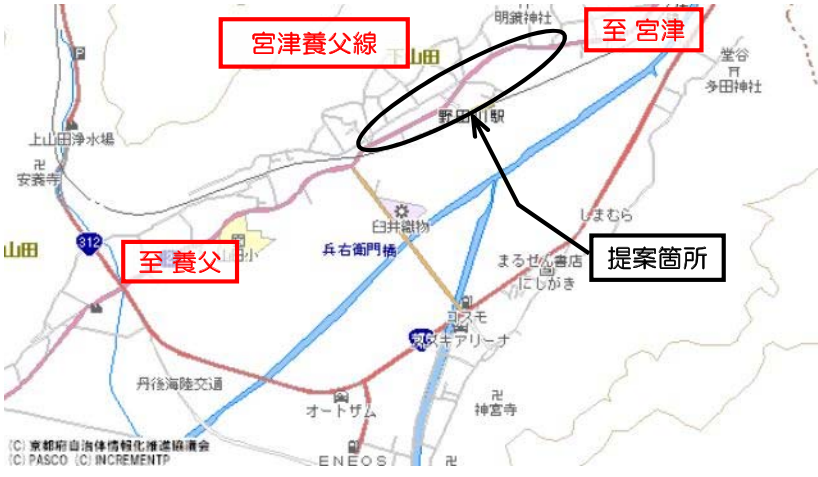
番号	審査番号（受付番号 270）	写真	
路線・河川名等	主要地方道 宮津養父線(2号)		
所在地	与謝野町 下山田 地内		
現在の状況 及 提案内容	<p>&lt;現況&gt; 既存側溝の溝蓋が無い為子供やお年寄りが溝にはまり怪我をする。</p> <p>&lt;提案&gt; 溝蓋付可変側溝に付け替えてほしい。（L=275m）</p>

実施内容	<p>工種 実施しない</p>	<p>説明図面</p>

備考	<p>延長L=275mの側溝改修はH28の募集要件を満たしていない。 規模大</p>

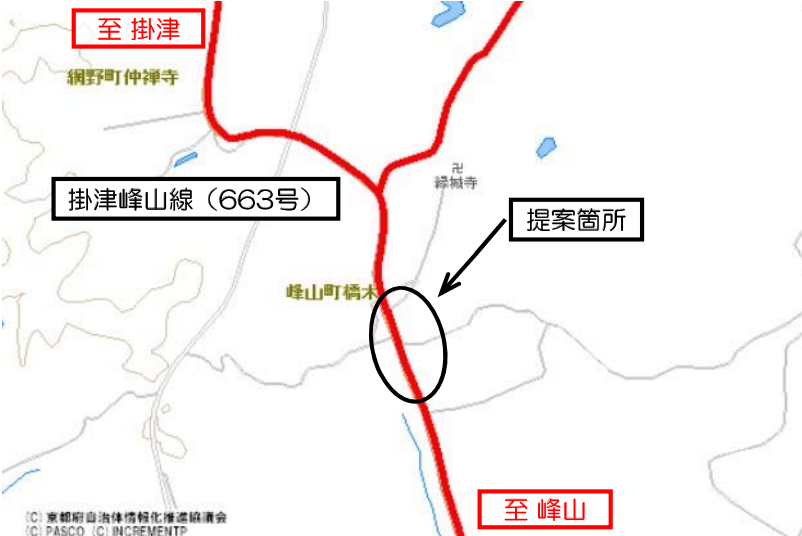
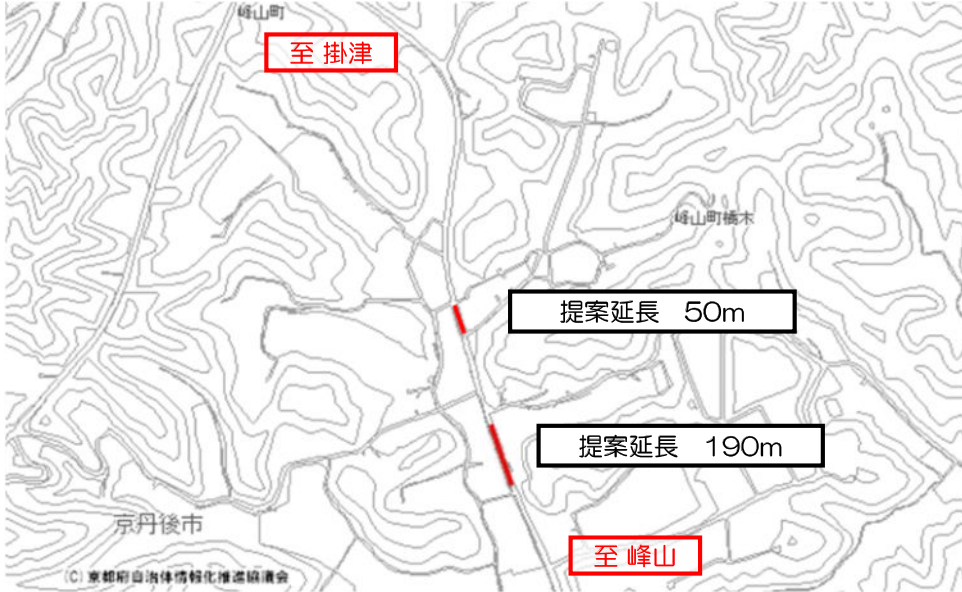
現在の状況 及 提案内容	現況	路面が非常に傷んでいる 水道工事の掘り返し等によりガタガタである そのため車(二輪車含む)の運転がしづらく、民家への騒音・振動の悪影響がある 又、観光自家用車も増加している		
	提案	舗装のし直し		
実施内容	工種	実施しない		
	規模			
位置図

備考	受付番号156番と重複しているため

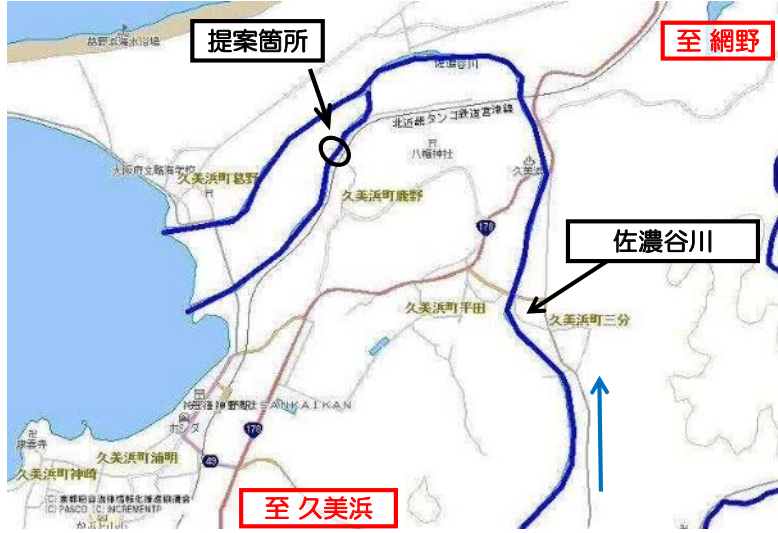
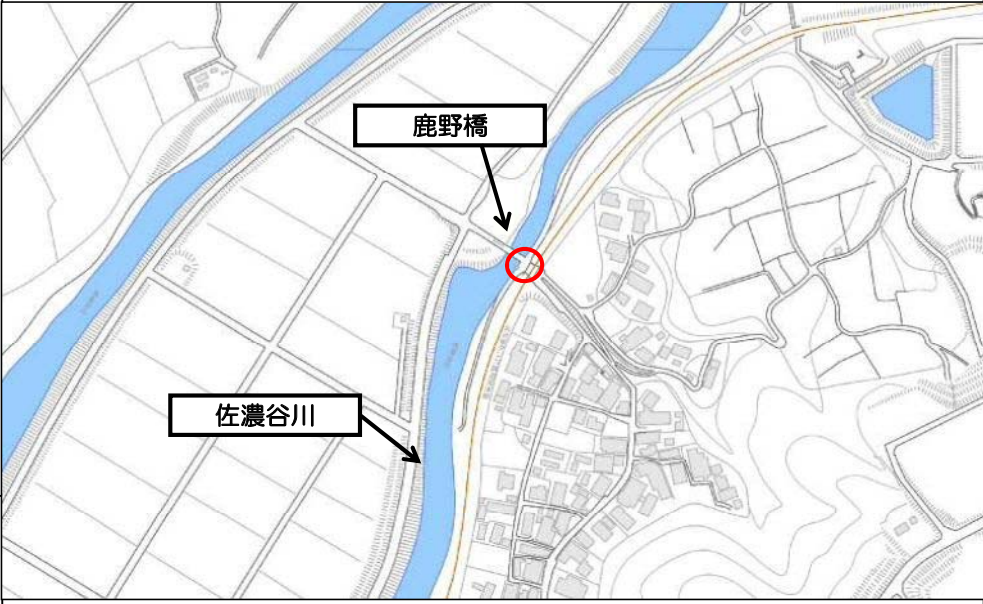
所在地	京丹後市久美浜町鹿野 地内		
現在の状況 及 提案内容	現況	鹿野橋交差点の道幅が狭く、大型車両が曲がれない。高齢者世帯の 一帯が付近にあり、もしもの時、緊急車両が家まで行けない。	
実施内容	工種	実施しない。	
	規模		
位置図

備考	京都府管理施設でないため、実施しない。
