H28 府民公募型整備事業【安心・安全整備】（ 市町協働型 **府民提案型** ）

番号	審査番号（受付番号327）		写 真	
路線・河川名等	二級河川 小西川

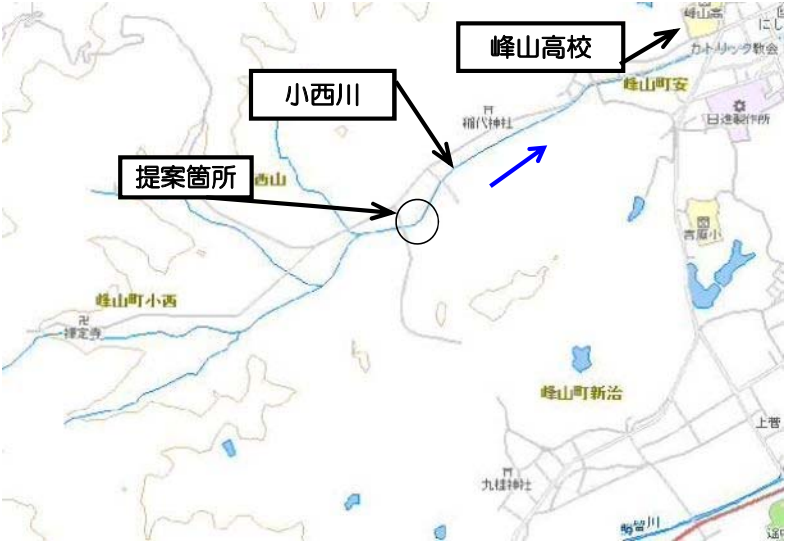
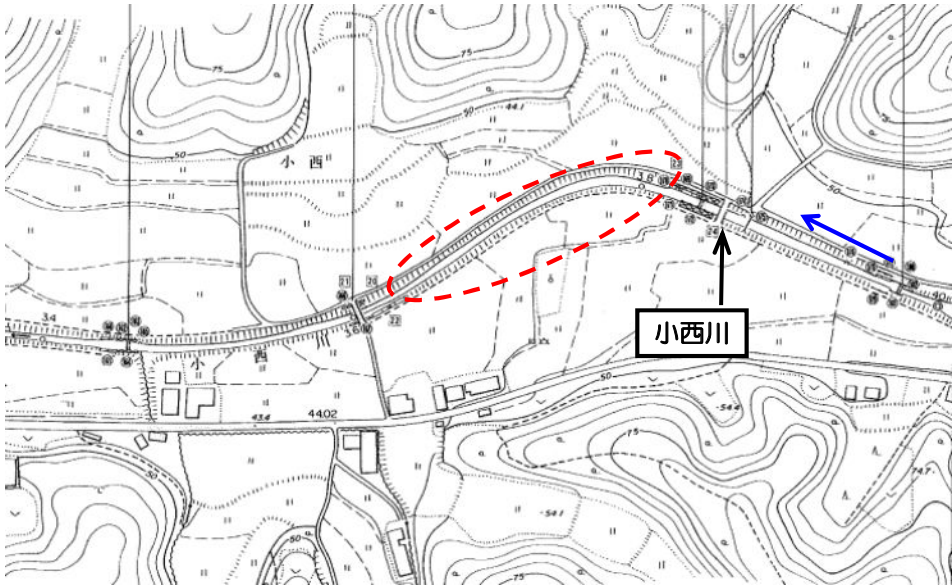
所在地	京丹後市峰山町小西地内			
現在の状況 及 提案内容	現況	川の流れが蛇行し護岸が浸食されている。		
実施内容	提案	浚渫		
	工種	実施しない		
位置図

備考	河川維持管理機能上緊急性は低いため、今後経過観察とし、必要に応じて対応する。

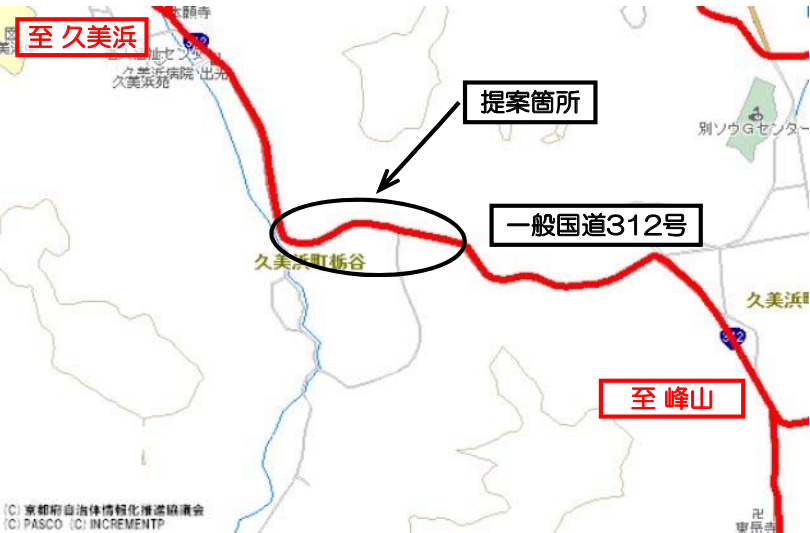
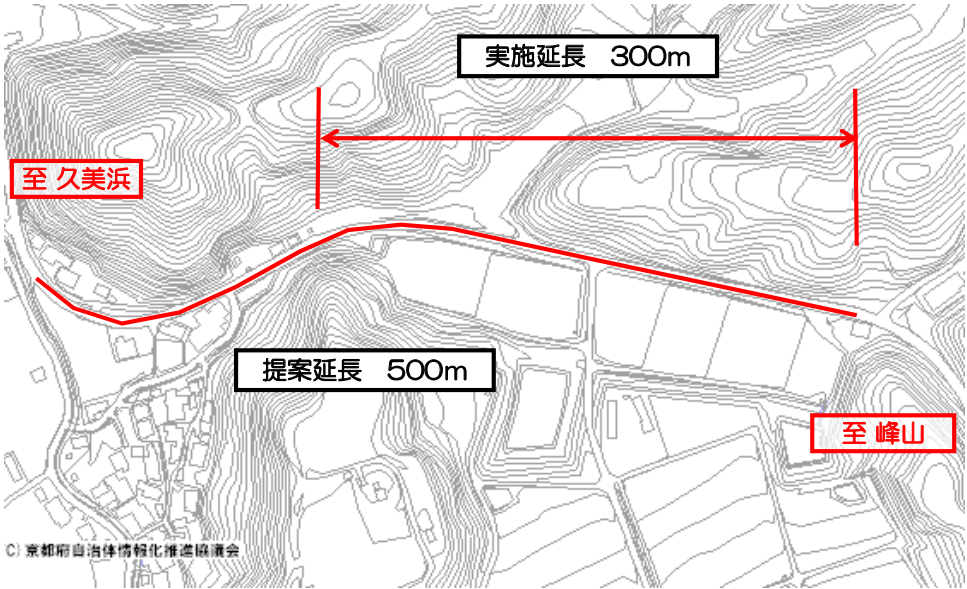
現在の状況 及 提案内容	現況	高校生が自転車で通う通学路でありながら、長年歩道もなく主要道路につき交通量も多く危険

実施内容	工種	舗装工		
	規模	延長 300m	説明図面	
位置図

備考	一部実施とする。

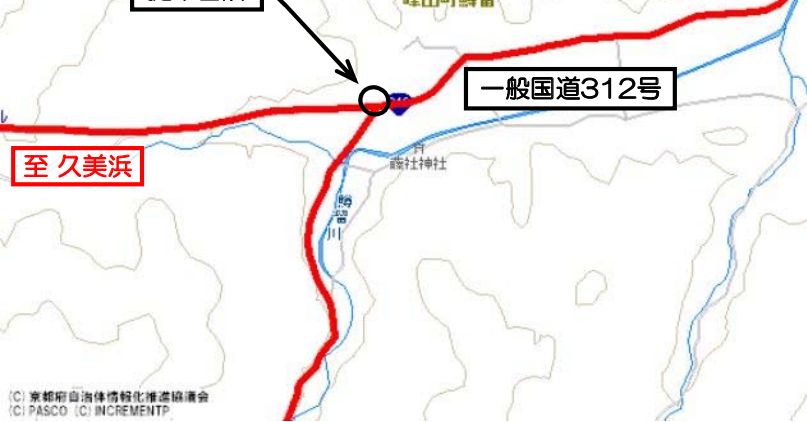
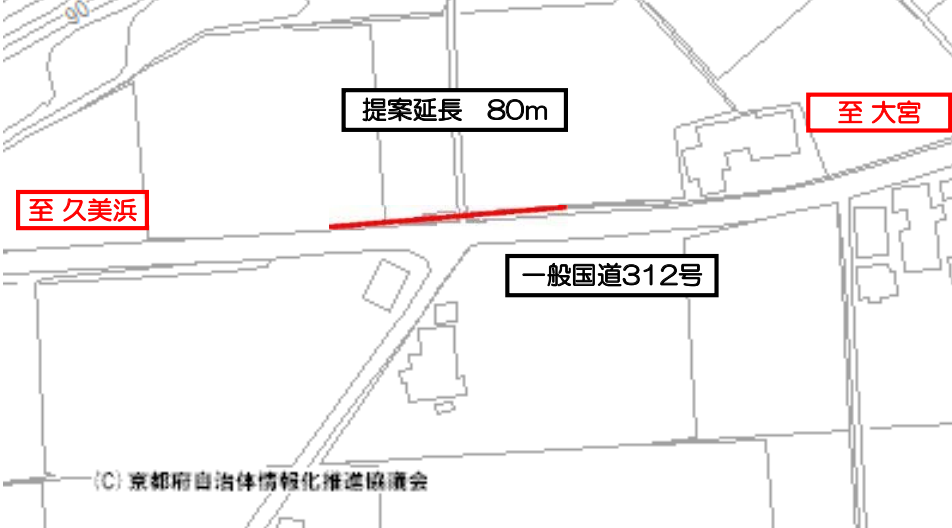
現在の状況 及 提案内容	現況	大路口のバス停へ行くには幅員が狭い当該箇所を通らねばならず、比治山から下ってくる自動車との事故が想定され大変危険		
	提案	幅員を広げるための法面改修による路側帯の改修		
実施内容	工種	実施しない		
	規模		説明図面	
位置図

備考	本年度内に完成できないため、実施しない。（大規模工事に該当）

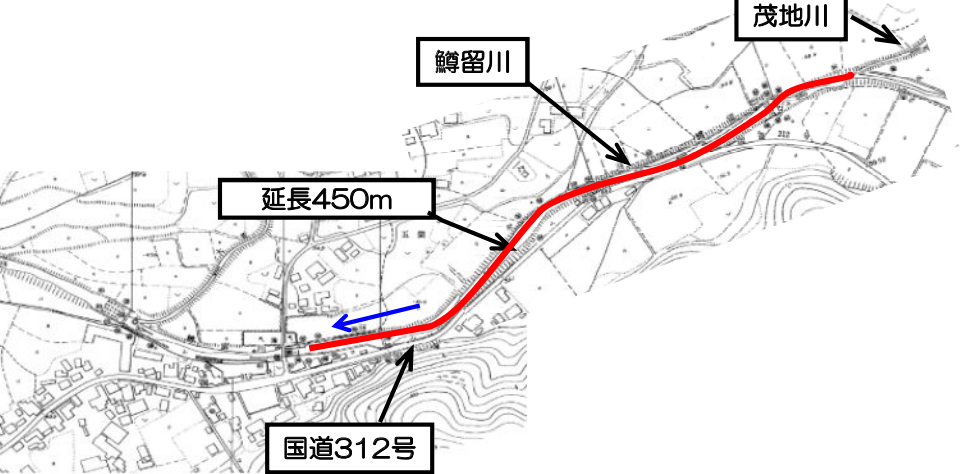
番号	審査番号（受付番号342）		写 真	
路線・河川名等	二級河川 鱒留川		 	
所在地	京丹後市峰山町五箇地内			
現在の状況 及 提案内容	現況	土砂が堆積している。		
実施内容	提案	浚渫		
	工種	浚渫工		
	規模	延長 450m（一部実施）		
位置図

備考	土砂堆積箇所のみ実施する。（H27一部採択済み）
