平成28年度 府民公募型整備事業【安心・安全整備】（ 市町協働型 **府民提案型** ）

番号	審査番号（受付番号 064）		写 真	
路線・河川名等	一般国道 178号			
所在地	京丹後市丹後町間人 地内 新聞人トンネル西口から炭平旅館間の両側側溝			
現在の状況 及 提案内容	現況	側溝に泥がたまり、雑草が生えて水が流れない。	説 明 図 面	
	提案	側溝の泥を排泄し、側溝に蓋掛け。		
実施内容	工種	一部実施 ・側溝清掃		
	規模	・側溝清掃 60m×2箇所		
位置図				
備考

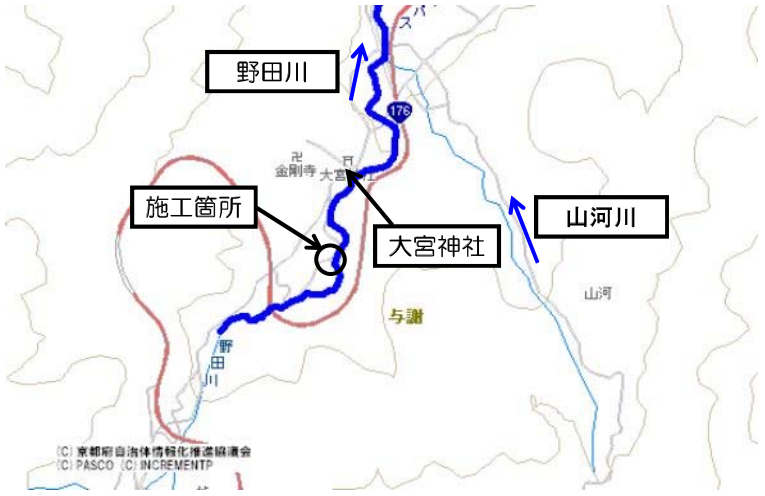
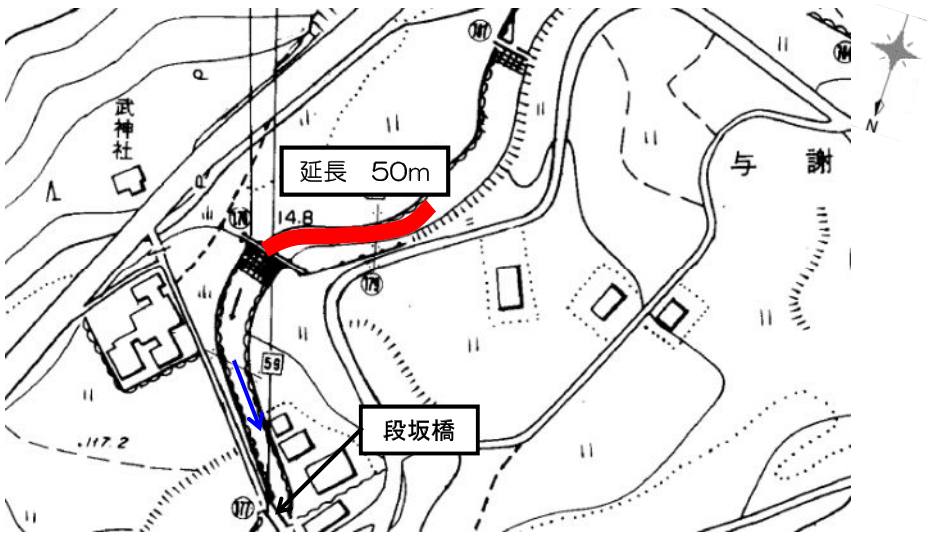
番号	審査番号 (受付番号 068)	写真
路線・河川名等	二級河川 野田川	
所在地	与謝野町与謝地内 野田川砂防堰堤の上流	
現在の状況 及 提案内容	現況 野田川砂防堰堤の上流に土砂が堆積し、今後発生する土砂流を止めることができない。

備考	堰堤上流の堆砂の勾配は、維持管理上問題のない緩い範囲であり、緊急性が低い。(今後堆積状況を経過観察する。)

提案 土砂を浚渫し、土砂流を受け止める場所を確保して欲しい。	
実施内容	工種 実施しない。	
	規模	
位置図

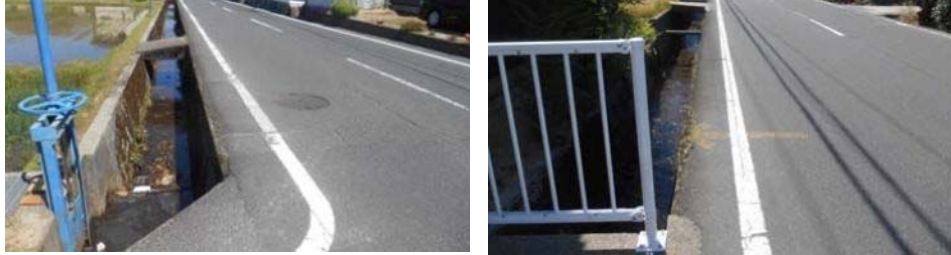
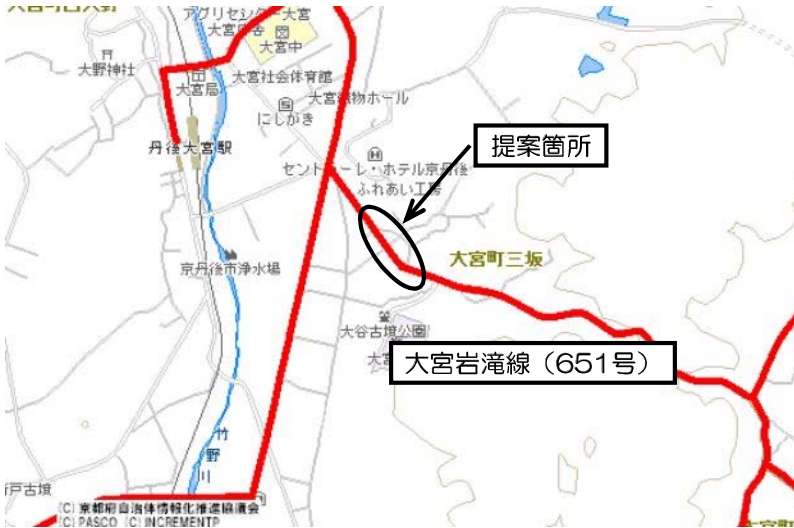
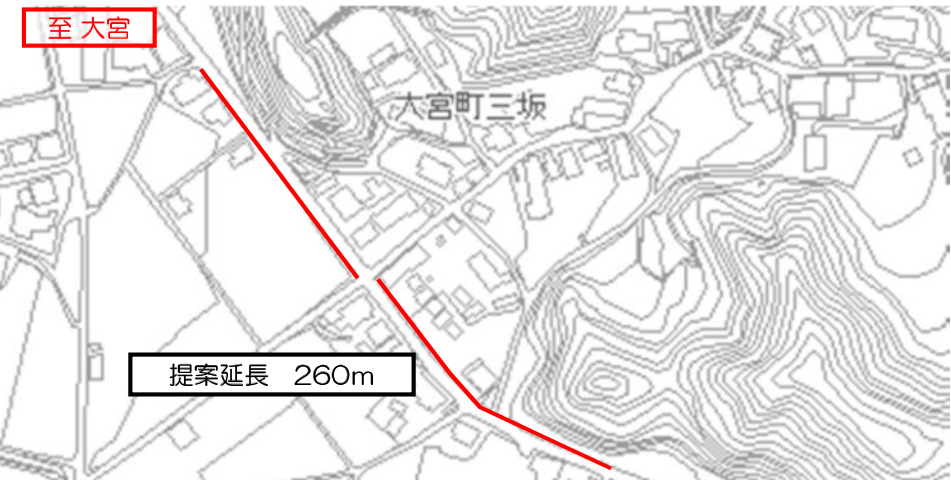
現在の状況 及 提案内容	現況	通学路での道路脇に深い水路があり子供の転落の危険がある

提案	水路に沿って安全柵を設ける		
実施内容	工種	実施しない	説明図面	
	規模			
位置図

備考	他の方法を検討

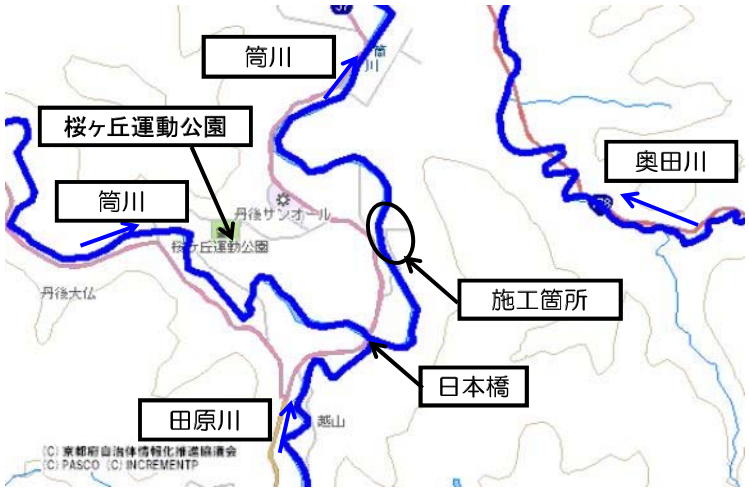
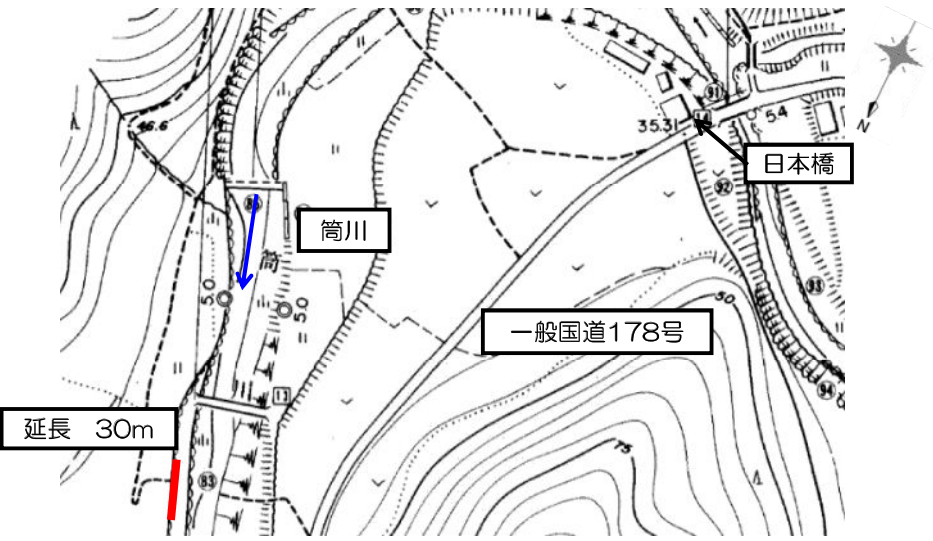
現 在 の 状 況 及 提 案 内 容	現況 護岸浸食を受けており先日護岸の一部が崩落した。護岸上部には農業用水路が整備されており河川護岸の浸食崩落が進むと農業用施設も倒壊してしまう。		
	提案 浸食防止のための護岸整備を行ってほしい。		
実 施 内 容	工種 護岸整備		
	規模 延長30m		
位 置 図

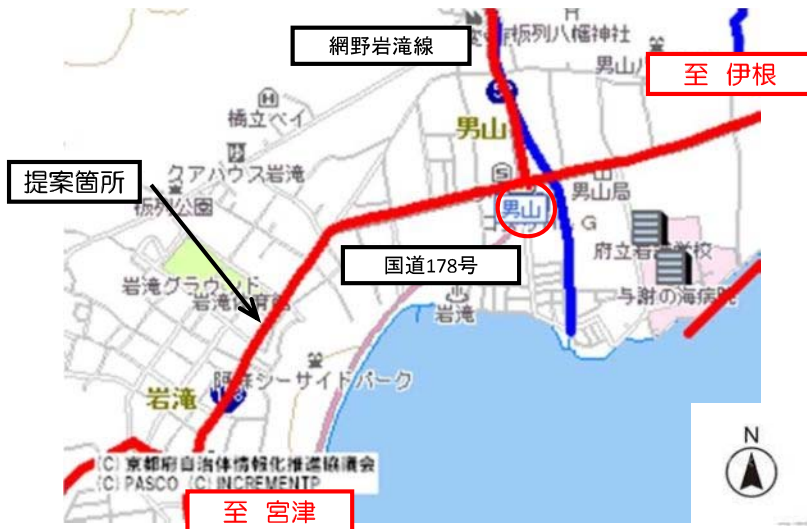
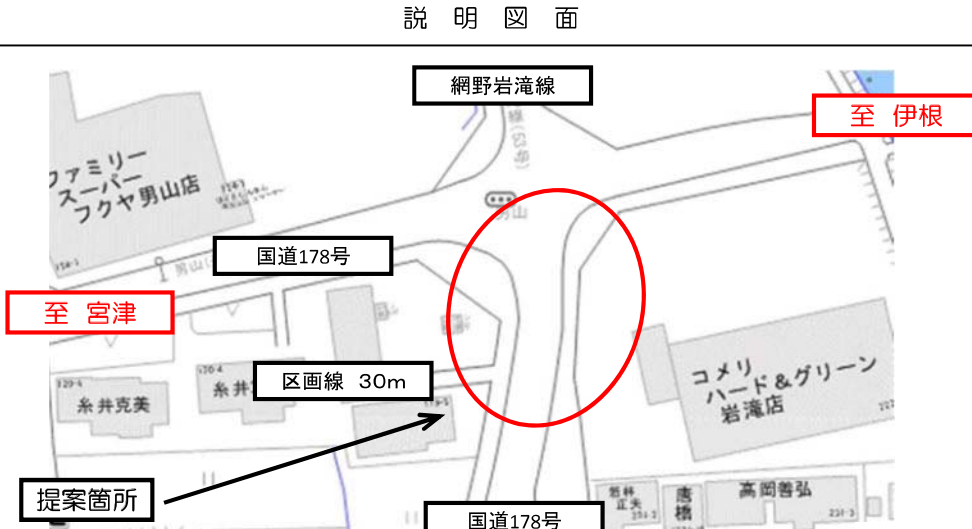
現在の状況 及 提案内容	現況 区画線が消えている		
	提案 区画線の引き直し		
実施内容	工種 区画線の引き直し		
	規模 延長 30m		
位置図

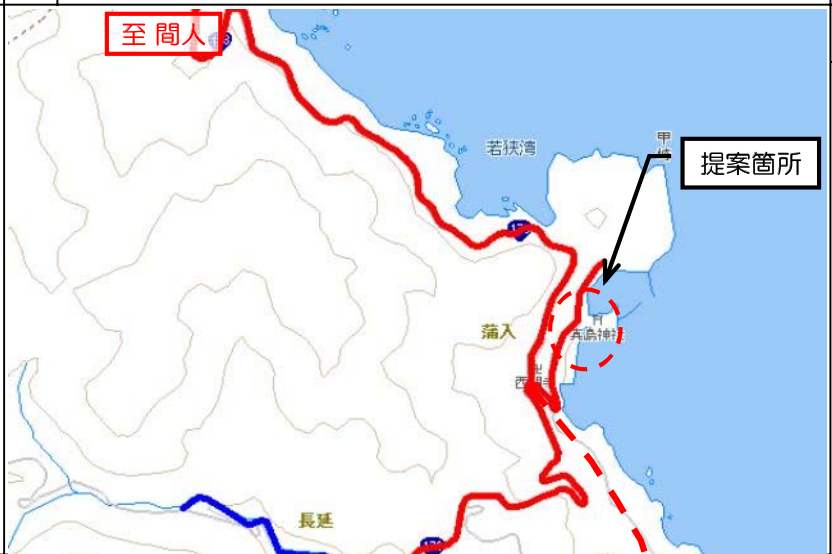
現在の状況 及 提案内容	<p>&lt;現況&gt; 側溝が設置されておらず、雨天時の路面排水により道路に面した土地の土砂が流されて道路と段差ができる。この区間は道路の幅が狭く、通行する車が離合するときに支障がある。</p> <p>&lt;提案&gt; 蓋付き側溝設置</p>	     
実施内容	<p>工種 自由勾配側溝</p> <p>規模 延長L=50m</p>	
位置図
