H28 府民公募型整備事業【安心・安全整備】（市町協働型 ・ 府民提案型）

番号	審査番号（受付番号165）		写真	
路線・河川名等	二級河川 久美谷川			
所在地	京丹後市久美浜町奥三谷地内			
現在の状況 及 提案内容	現況	道路に面して落下防止柵がなく、子供などがよく通るため危険である。

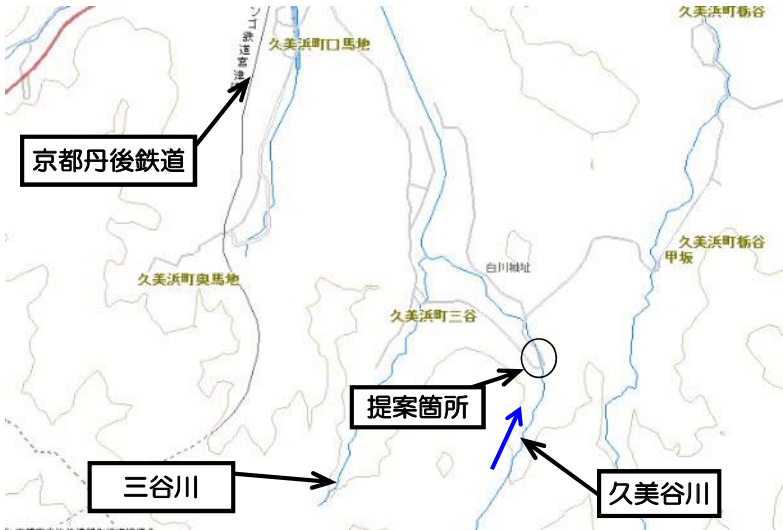
提案	落下防止柵などの設置		
実施内容	工種	実施しない		
	規模			
位置図

備考	河川管理機能上必要としないため。

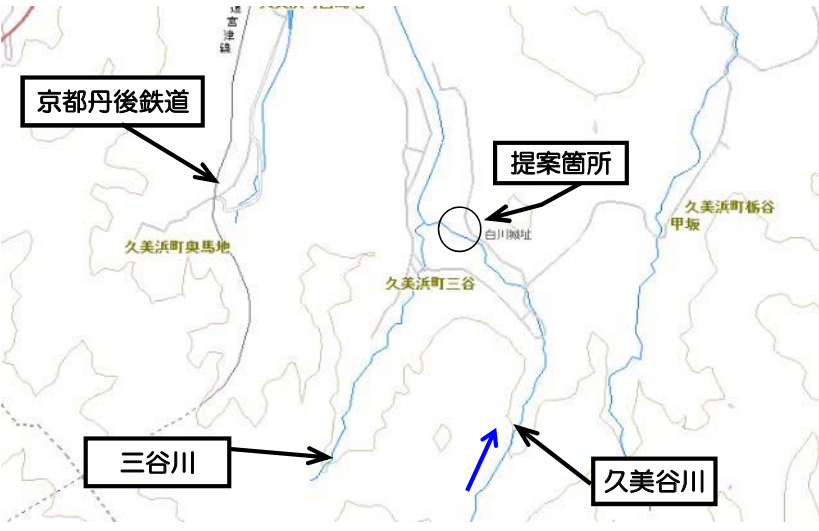
所在地	京丹後市久美浜町奥三谷地内		
現在の状況 及 提案内容	現況 川土手側が土の堤防になっている。台風などの際土手が削られて危険である。		
	提案 河川に沿ってブロックなどの堤防にする。		
実施内容	工種 実施しない		
	規模		
位置図

説明図面
備考	河川維持管理機能上、緊急性は低いため。

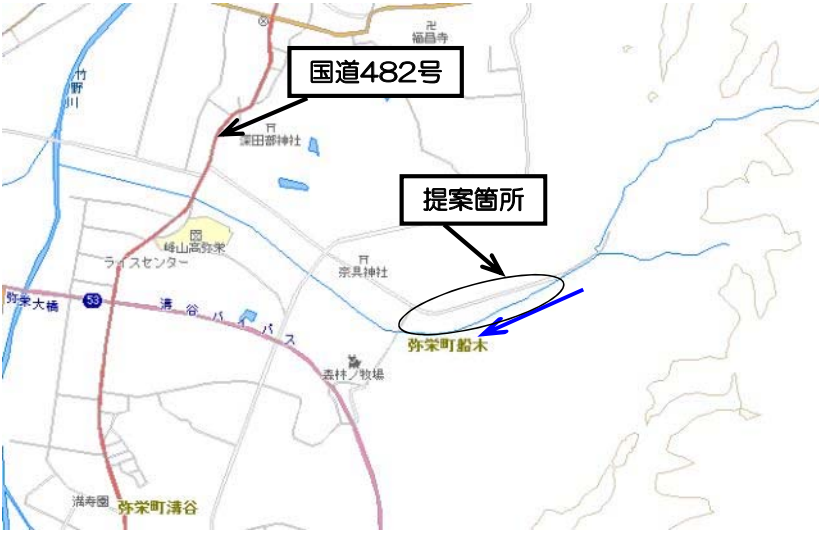
番号	審査番号（受付番号170）		写真	
路線・河川名等	奈良川			
所在地	京丹後市弥栄町船木 地内			
現在の状況 及 提案内容	現況	土砂が堆積し、葎などが根を張り、流れが阻害されている。

提案	浚渫		
実施内容	工種	実施しない		
	規模			
位置図

備考	京都府管理河川ではないため。
