H29 府民公募型整備事業【安心・安全整備】（市町協働型 ・ 府民提案型）

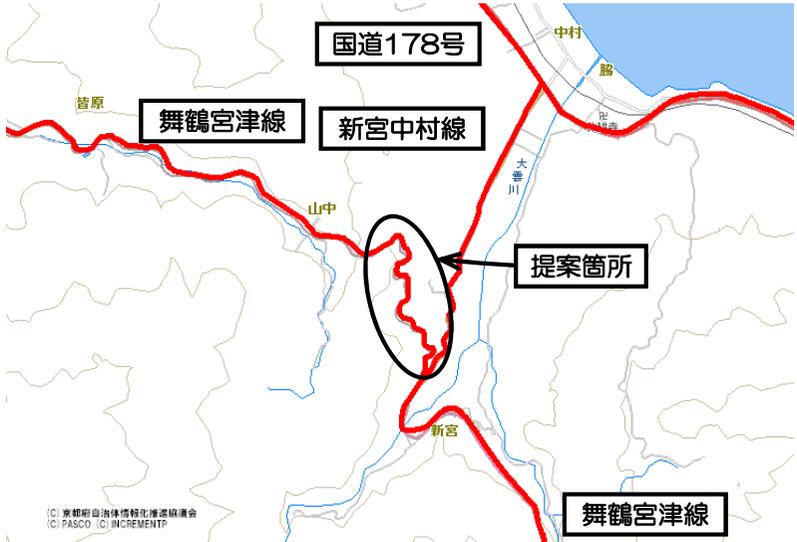
所 在 地	宮津市新宮地内			
現 在 の 状 況 及 提 案 内 容	現 況	狭き道路にもかかわらず、立木が路面上に覆いかぶさり、通行の支障となっている。		
	提 案	覆い被さっている立木等の伐採		
実 施 内 容	工 種	立木伐採		
	規 模	約20本		
位 置 図

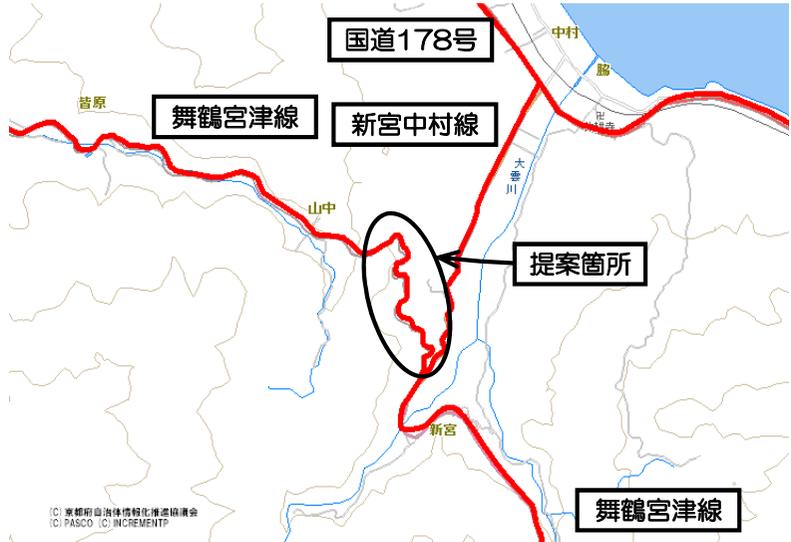
現 在 の 状 況 及 提 案 内 容	現 況	側溝の土砂等が堆積し、降雨時には路面排水を排水するはずの側溝から路面に雨水等が流出している。	
	提 案	側溝清掃	
実 施 内 容	工 種	側溝清掃	
	規 模	延長500m	
位 置 図

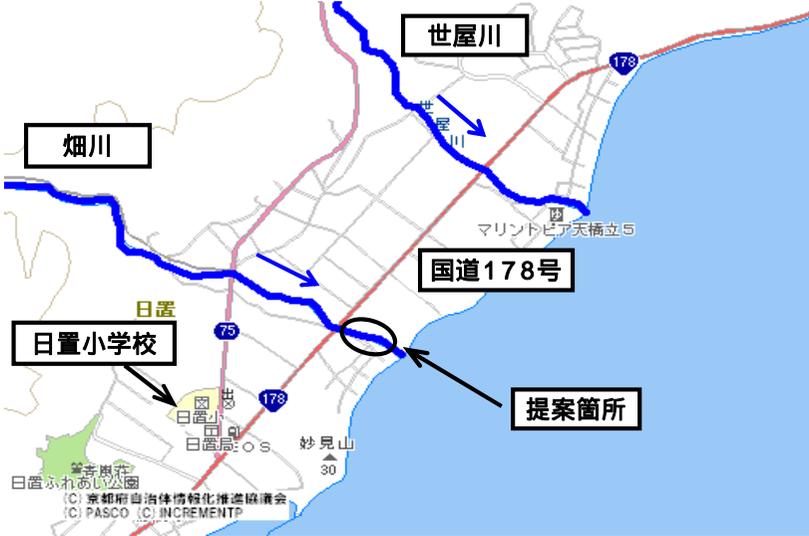
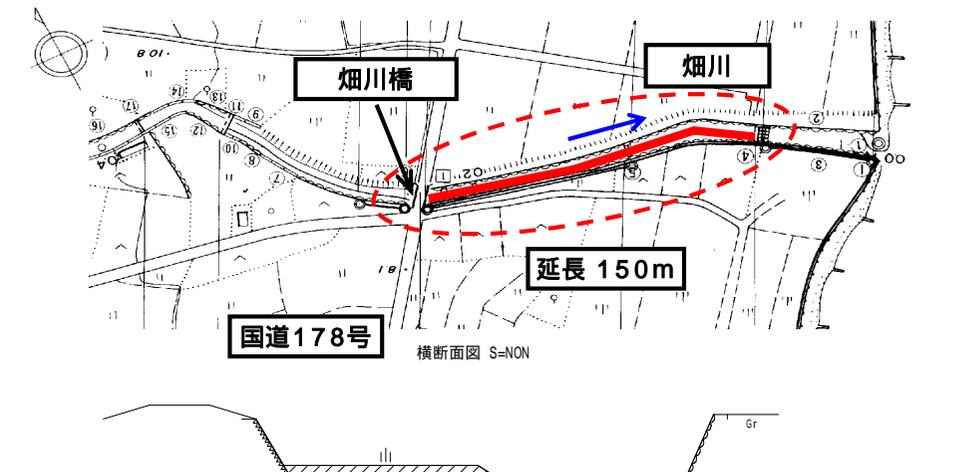
所在地	宮津市日置 地内 (国道178号線の畑川橋から下流の位置)			
現在の状況 及 提 案 内 容	現況	河川の中に堆積土がたまり、アシ及び樹木が生え、なかには巨木に育っている木もある状態であり、水害の発生を心配する声が出ている。		
実 施 内 容	提 案	堆積土の浚渫工事		
工 種	浚渫工		説 明 図 面	
規 模	畑川橋から下流 150m区間			
位 置 図

備 考	一部実施

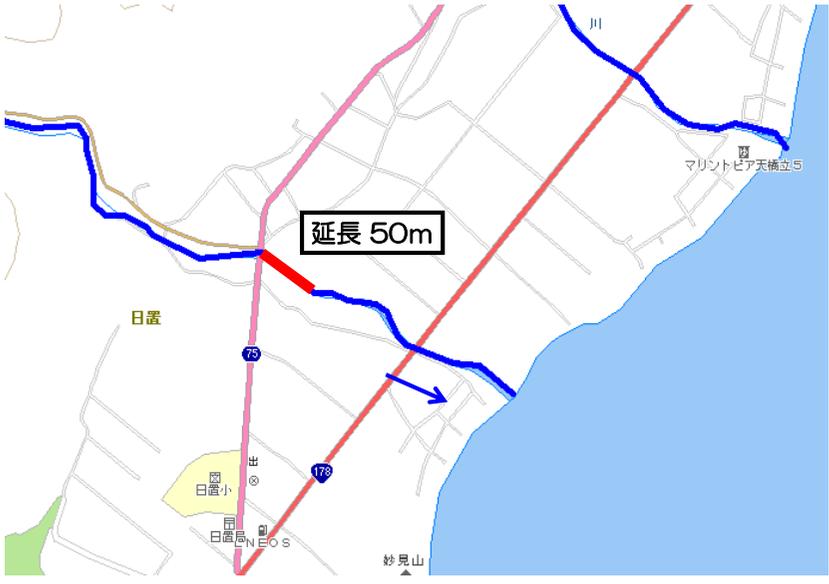
所在地	宮津市日置 地内 日置橋下流			
現在の状況 及 提案内容	現況	河川内の竹が大雪により倒れ込み、流水阻害している。		
実施内容	工種	竹の撤去、処分を実施。		
位置図	規模	延長50m。	説明図面

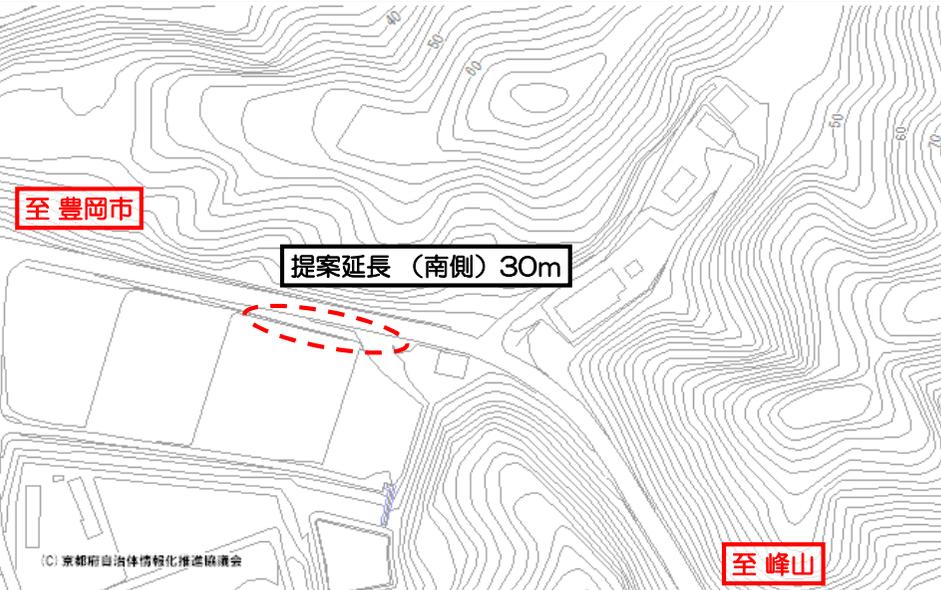
所在地	京丹後市久美浜町柝谷 地内 岩手峠頂上倉庫より下30m			
現在の状況 及 提案内容	現況	岩手峠の拡張及び国営農地入口から建具店の拡張となるが中途半端で危険度はあまり解消されない 倉庫より下へ30mの拡張工事をお願いしたい	説 明 図 面	
	提案	路肩拡幅		
実施内容	工種	擁壁工

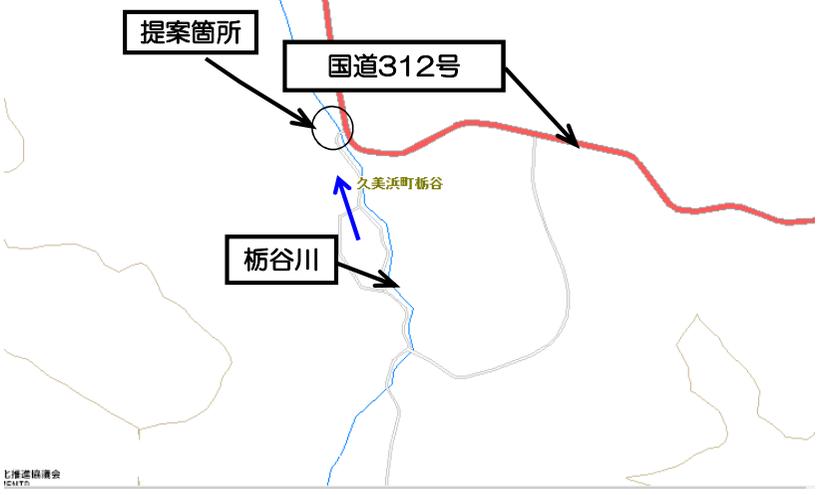
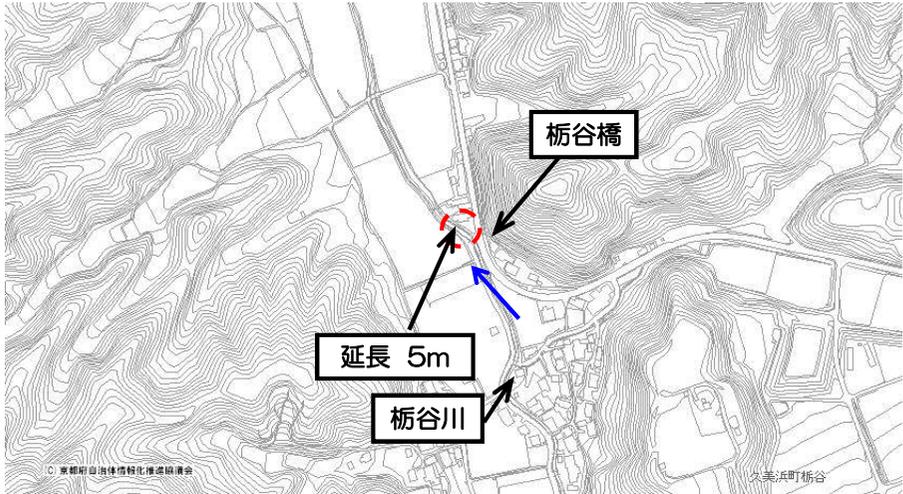
所在地	京丹後市久美浜町栃谷地内			
現在の状況及び提案内容	現況	石垣が破損している。		
実施内容	提案	石垣の復旧。		
	工種	石垣の復旧。		
位置図	規模	延長5m	説 明 図 面

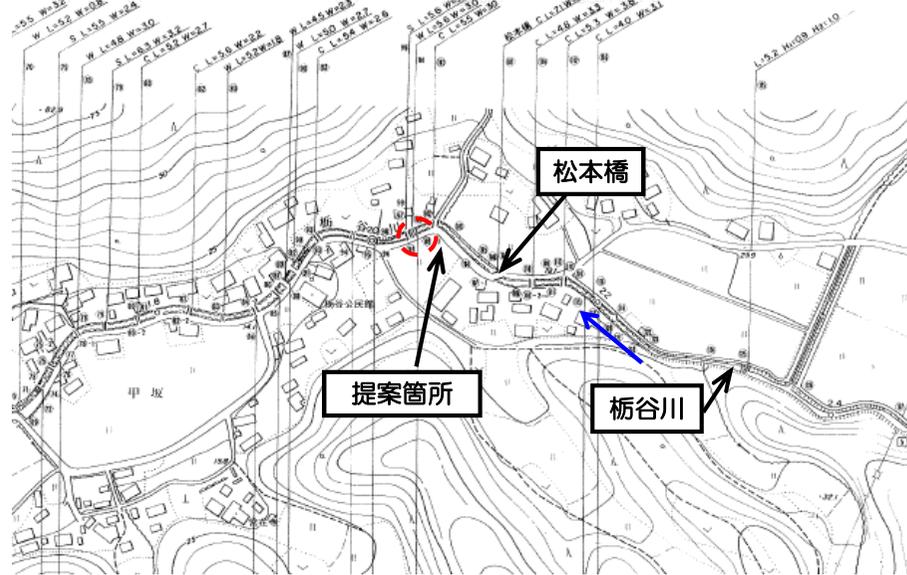
所在地	京丹後市久美浜町栃谷地内			
現在の状況 及 提案内容	現況	石垣が欠損崩壊している。		
	提案	石垣の復旧。		
実施内容	工種	石垣の復旧。	説 明 図 面	
	規模	延長10m

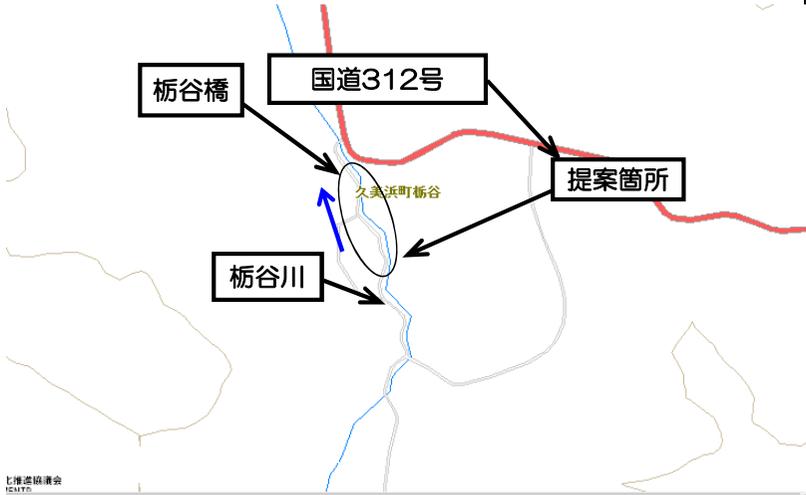
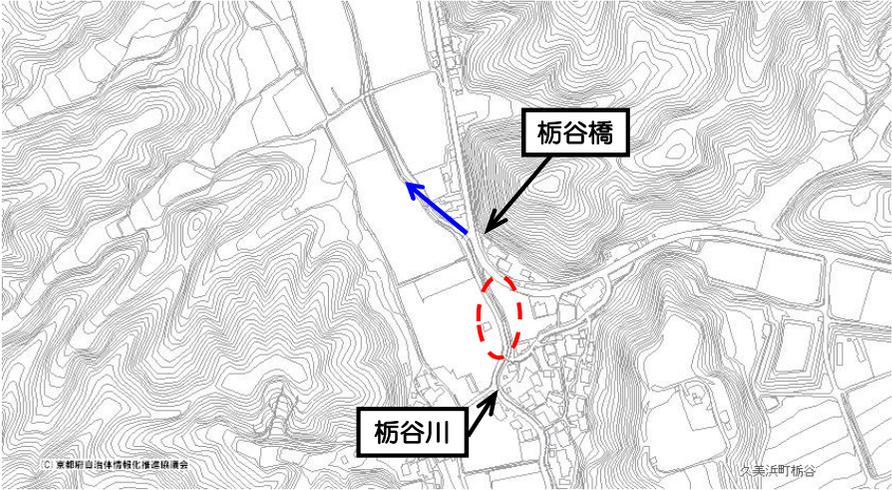
所在地	京丹後市久美浜町栃谷地内			
現在の状況 及 提案内容	現況	土がたまり、草が繁茂し水が流れにくい		
	提案	浚渫		
実施内容	工種	実施しない	説明図面	
位置図

備考	著しい土砂の堆積ではなく、緊急性が低い

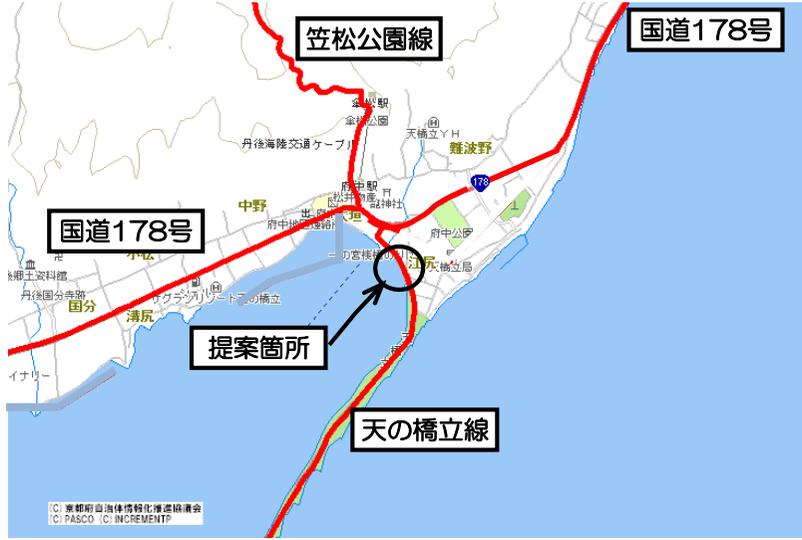
所在地	宮津市江尻地内			
現在の状況 及 提案内容	<p>現況 市道との交差点に設置されている道路照明灯の電灯カバーが外れ落ちており、今後、漏電や電灯部本体の落下など危惧される。</p>	<p>提案 道路照明灯(灯部)取替</p>		
実施内容	<p>工種 道路照明灯(灯部)取替</p>	<p>規模 1基</p>		
位置図

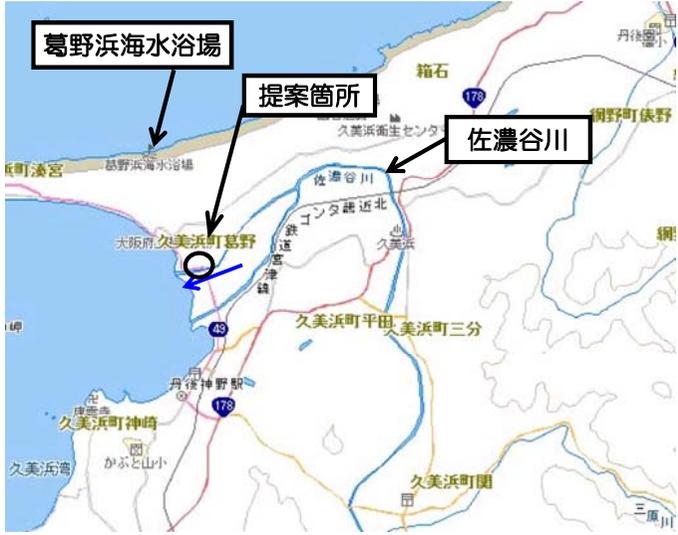
<p style="text-align: right; color: red; font-weight: bold;">護岸補修</p>
現在の状況 及 提案内容	現況	堤体の侵食	
	提案	コンクリートによる補修	
実施内容	工種	実施しない	
	規模		
位置図

<p>葛野浜海水浴場 提案箇所 佐濃谷川</p>		説明図面
備考	・H28採択と同一の提案箇所（根固工を実施）。

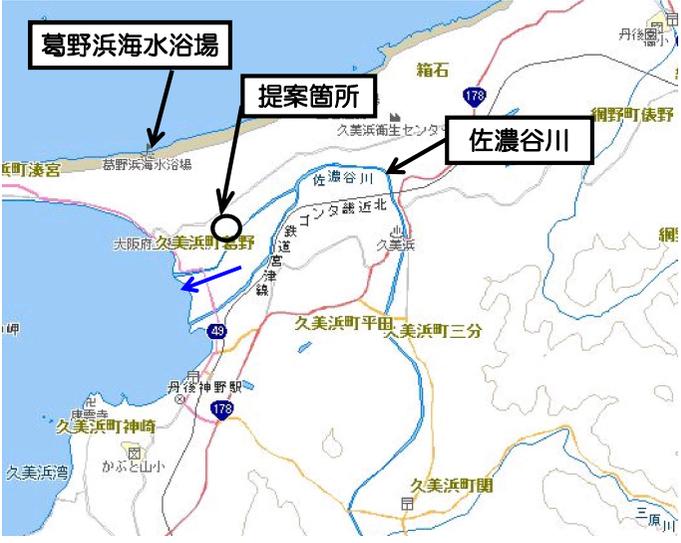
現在の状況 及 提案内容	現況	河川堤防上が未舗装のため、走行するたびに砂埃が立つ	
	提案	未舗装区間の舗装	
実施内容	工種	実施しない	
	規模		
位置図

備考	治水上、危険な状況ではないため

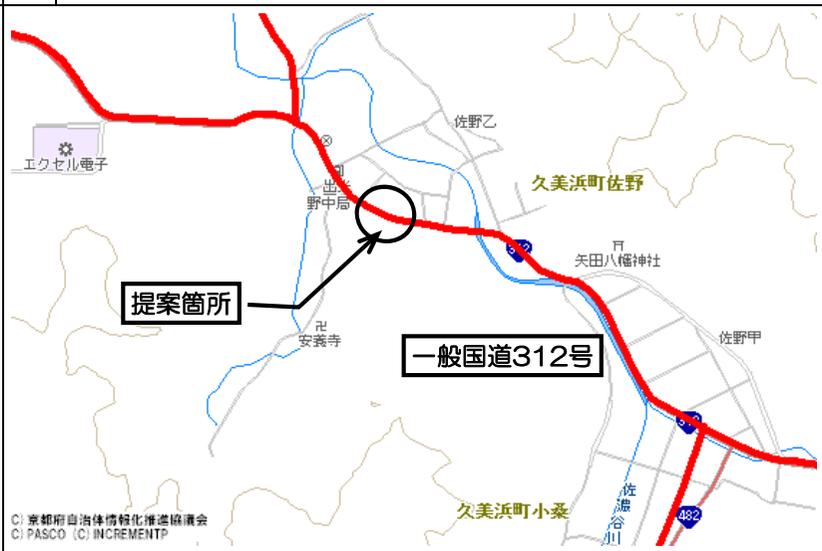
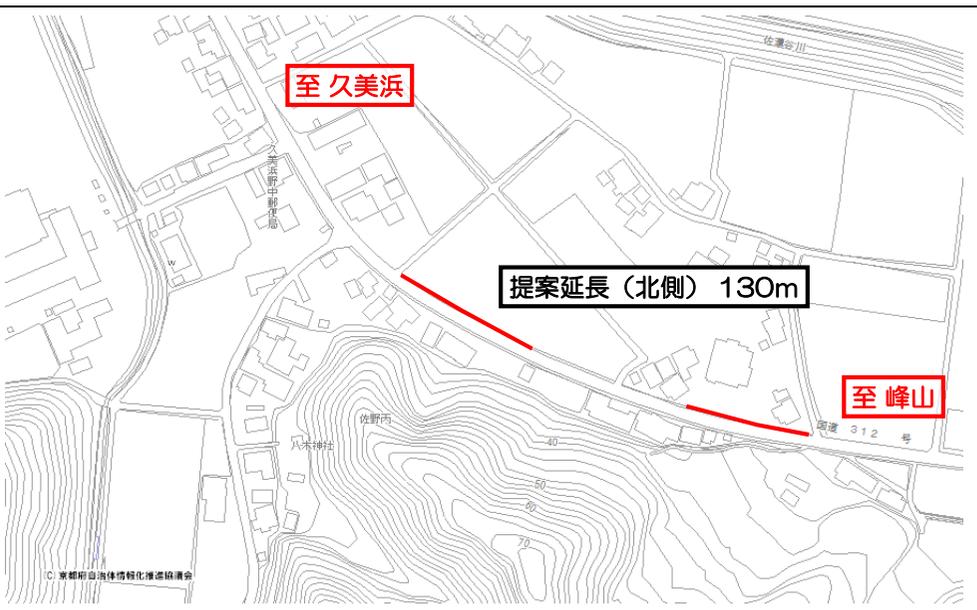
現在の状況 及 提案内容	現況	通学路で左側にだけ歩道があるが、歩くのが困難で横断も交通量が多く危険 又、高齢者が多く高低差もあり転落の危険もある 野中バイパスが完成すると、もっとスピードを出す恐れがある		
実施内容	工種	実施しない	説明図面	
	規模			
位置図

備考	緊急性が低い。

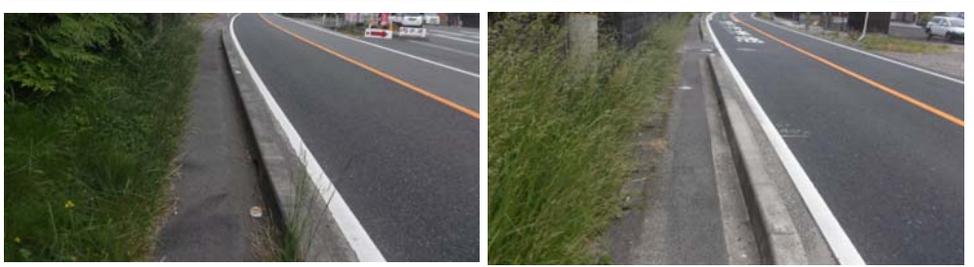
現在の状況 及 提案内容	現状 通学路で左側にだけ歩道があるが、幅が狭く水たまりもあり歩くのが困難で自転車、バッテリーカー等の通行ができない 交通量が多くスピードも出ているため大変危険 スーパーに曲がる車に衝突等の光景を見る	提案 歩道幅を広げ、歩道と車道間にガードレール等を設置 外灯の設置

説明図面	
備考	年度内完成困難（大規模事業）

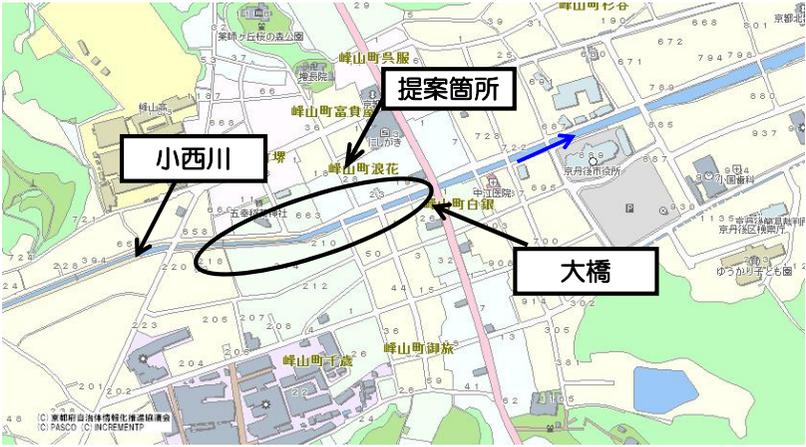
番号	受付番号 081		写 真	
路線・河川名等	二級河川 小西川			
所在地	京丹後市峰山町千歳地内 大橋～田町口橋			
現在の状況 及 提案内容	現況	小西川千歳橋上流部に水位感知計があるが、堆積した土砂に40cmくらいが埋もれている。河川断面が減少しており、出水期を迎えるにあたり住民の不安はぬぐえない。また、河川防災情報で発表される水位が流れがなくても37cmであり、現状と整合がとれない		
	提案	浚渫		
実施内容	工種	実施しない		
	規模			
位置図

備考	著しい土砂の堆積ではなく、緊急性が低い

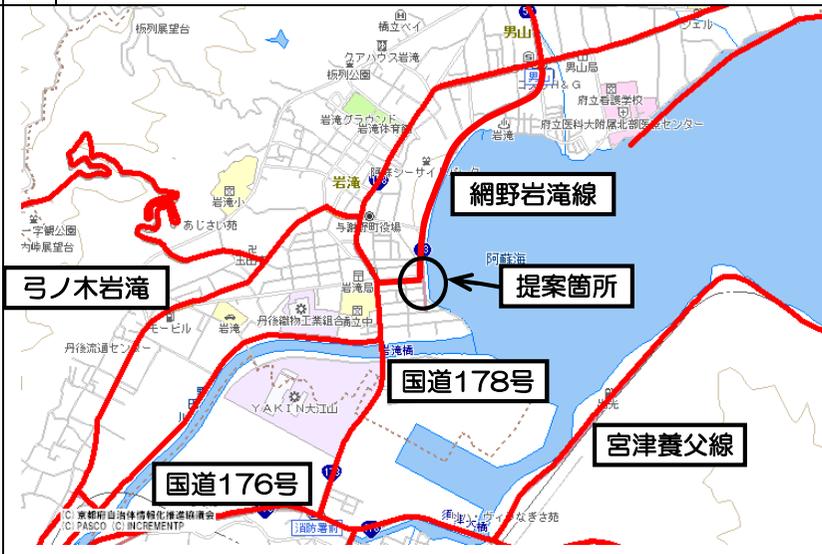
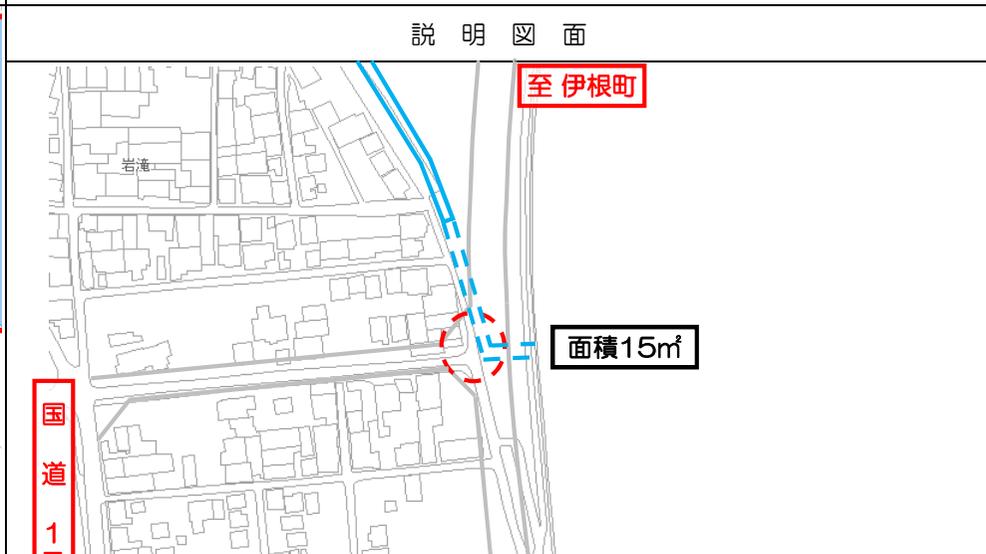
所在地	与謝野町岩滝地内			
現在の状況 及 提案内容	現況	交差点内において、ボックスカルバートの前後が沈下しているため、車が通行するたび振動が発生する。		
実施内容	提案	舗装のやり直し		
	工種	薄層舗装（段差修正） 横断歩道		
位置図	規模	延長15m ² 1箇所	説明図面	
備考
