府民公募型整備事業【安心・安全整備】（ 市町協働型 ・ **府民提案型** ）

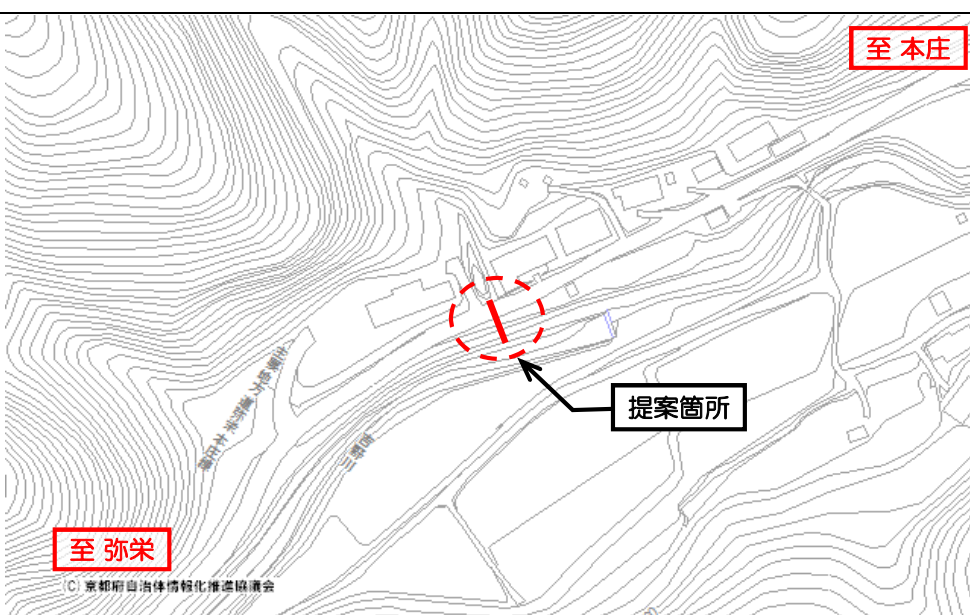
所在地	京丹後市 弥栄町 野中 地内			
現在の状況 及 提案内容	現況	横断管渠の管径が小さく、土砂で埋塞している。 道路側溝の下が空洞になっており、落下の恐れがある。		
	提案	横断管渠を管径の大きなものに替える。		
実施内容	工種	横断管渠、集水桝	説明図面	
	規模	延長 約10m

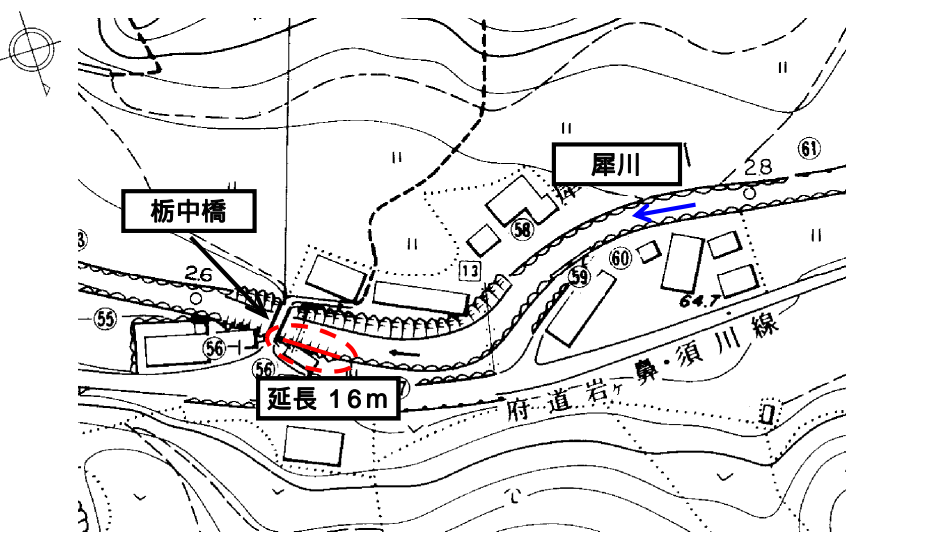
番号	審査番号 265 (受付番号 047)		写真	
路線・河川名等	二級河川 犀川		 	
所在地	宮津市日ヶ谷地内 (桁中橋橋下 橋梁上流側)			
現在の状況 及 提案内容	現況	既設護岸を崩れた状態で放置した場合、洪水時に人家への被害の拡大が危惧される。		
	提案	護岸の整備		
実施内容	工種	護岸の修繕		
	規模	提案区間 (延長 16m) 内の一部		
位置図

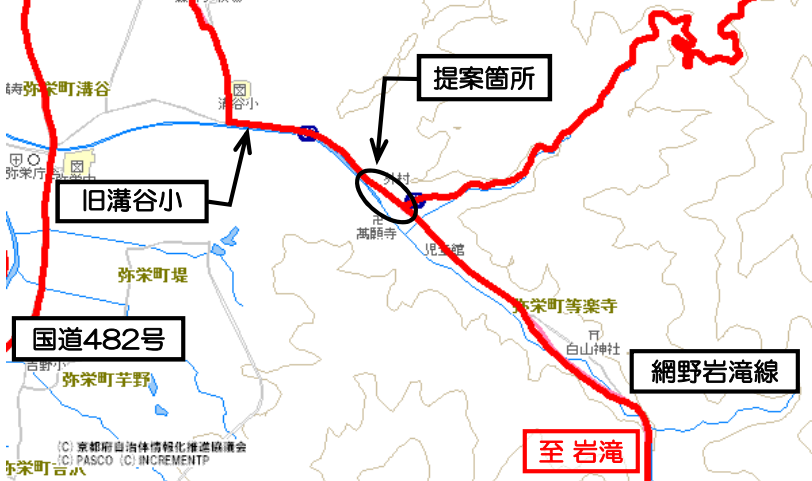
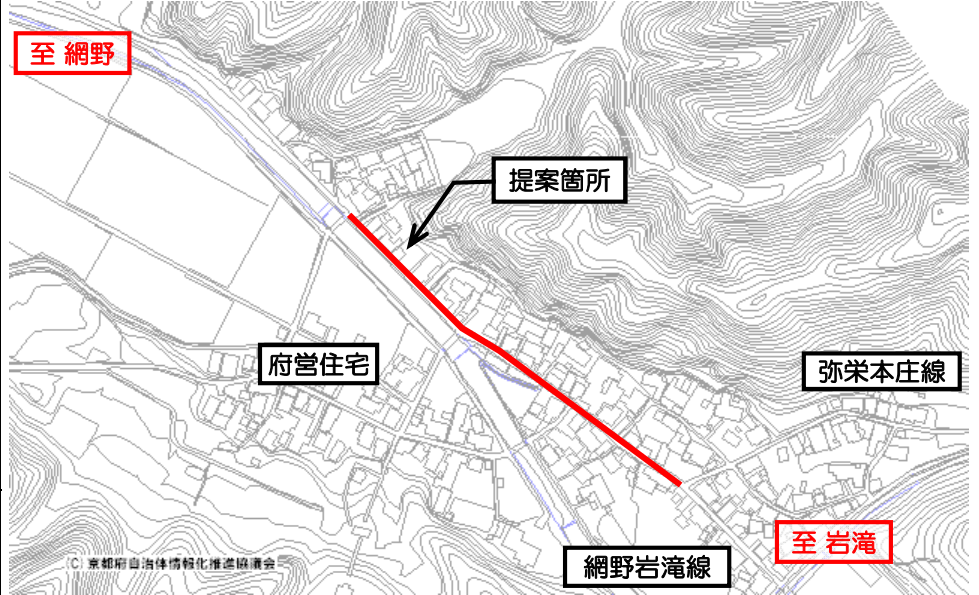
所在地	京丹後市 弥栄町 溝谷（外村） 地内			
現在の状況 及 提 案 内 容	現況	通学路であるが、歩道がないため通学の際に危険である。		
実 施 内 容	工種	カラー舗装（グリーンベルト）		
	規模	延長 約300m	説 明 図 面	
位 置 図

備 考	京丹後市通学路安全推進会議と調整の上、実施する。

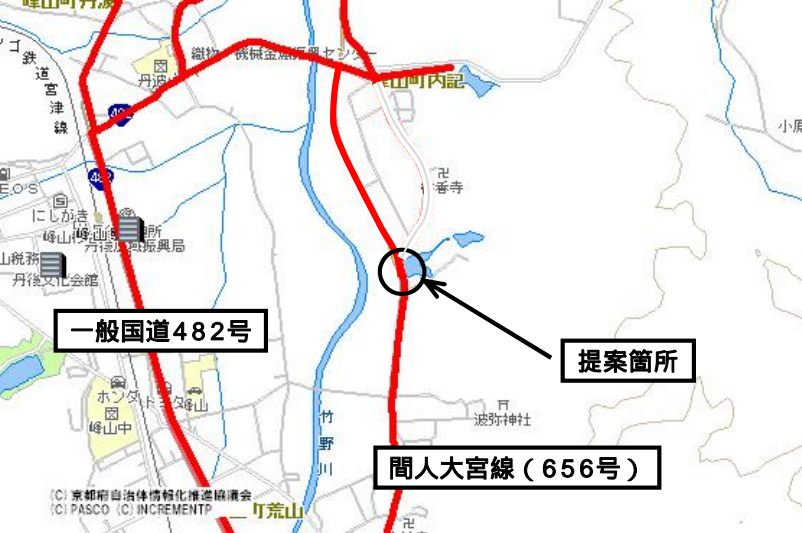
所在地	京丹後市峰山町内記 地内 有田堤池 法面 (保護シート)			
現在の状況 及 提案内容	現況	有田堤池法面の保護シートは、府土地改良連合会に「シートの交換・補修」が必要と指摘を受けている。3年前から漏水が発生しておりシート破損が原因と思われる。堤体の決壊の危険性がある	 	
	提案	今年度中に保護シートの交換 今後の維持管理も考慮し堤体及び余水吐け周辺部と同様に護岸張ブロックとしていただきたい		
実施内容	工種	実施しない	 	
	規模			
位置図

説明図面	
備考	京都府管理施設でないため実施しない

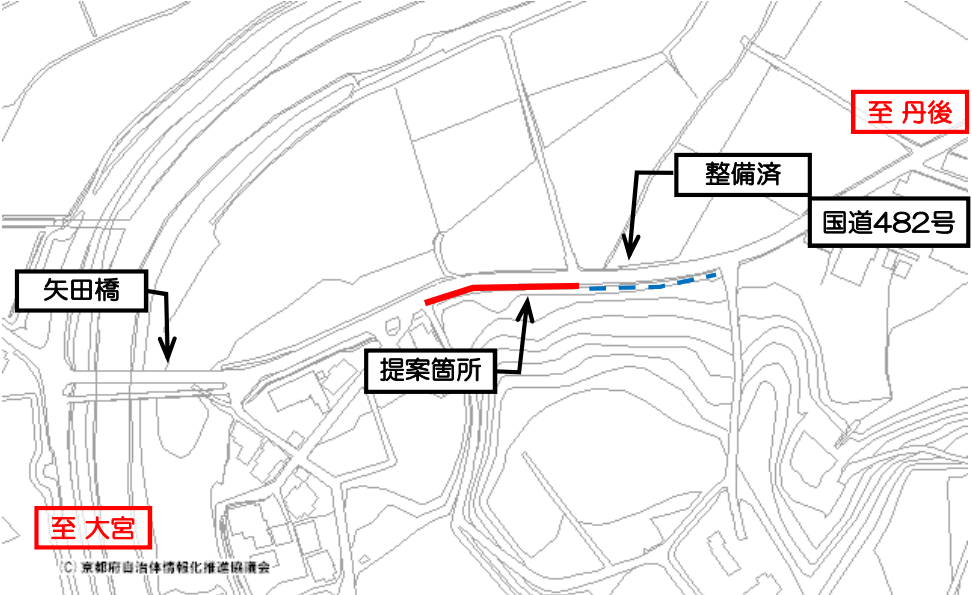
所在地	京丹後市 弥栄町 吉沢 地内			
現在の状況 及 提案内容	現況	通学路であるが、歩道がなく、路肩も狭く、冬期には路面凍結による事故が発生した。		
	提案	路肩整備、ガードレール		
実施内容	工種	ブロック積、ガードレール	説明図面	
	規模	延長 約22m

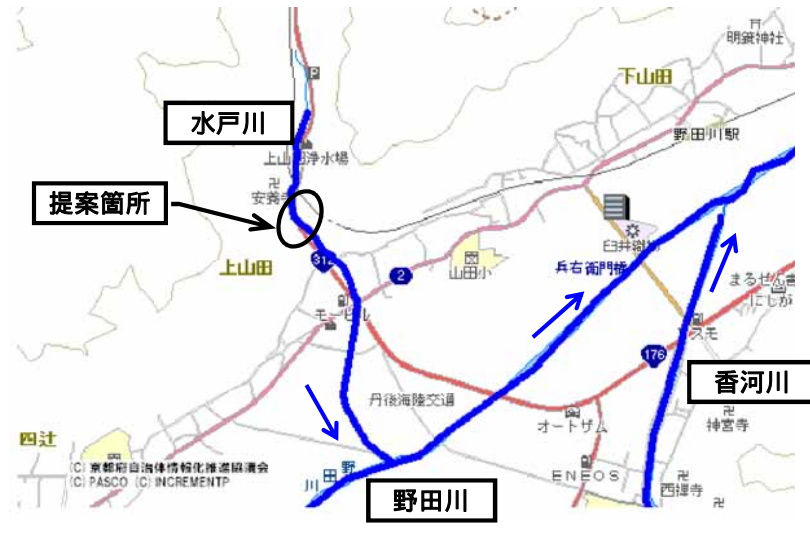
番号	審査番号 359 (受付番号 062)		写 真	
路線・河川名等	二級河川 水戸川		 	
所在地	与謝野町上山田地内			
現在の状況 及 提案内容	現況	河川内に繁茂する雑木が、増水時に河積を阻害している。		
	提案	河川内の草木を伐採し、円滑な水の流れを確保する。		
実施内容	工種	浚渫及び草木の伐採	説明図面	
	規模	提案区間（延長70m）内の一部

位置図				
備考	土砂堆積箇所のみ実施する。
