府民公募型整備事業【安心・安全整備】（市町協働型・**府民提案型**）

番号	審査番号 161 (受付番号 255)		写 真	
路線・河川名等	一般府道 味土野大宮線

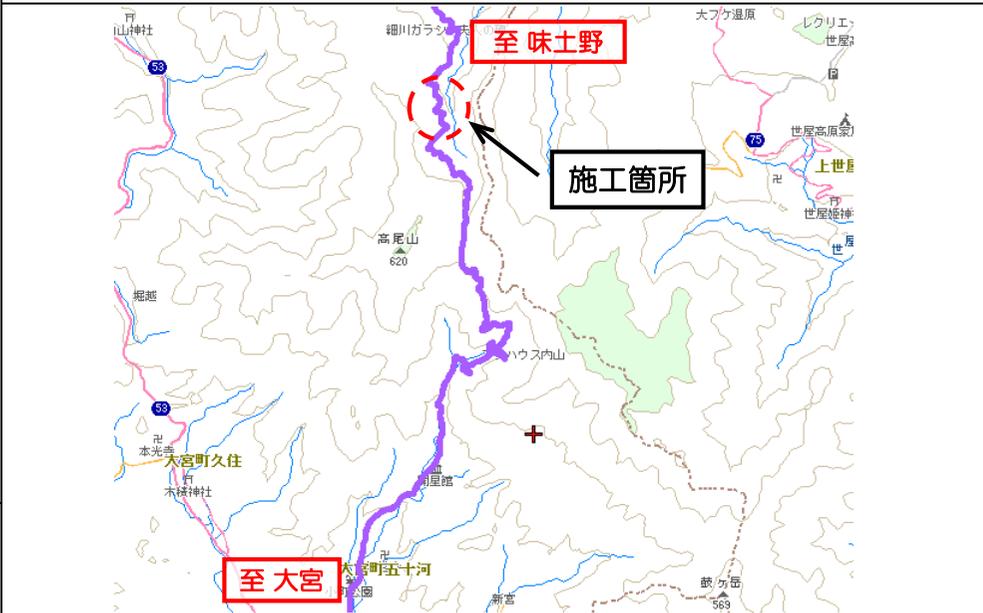
所在地	京丹後市須川（味土野） 地内 味土野から大宮方面の途中			
現在の状況 及 提案内容	現況	路面浸食。		
実施内容	提案	道路改修。		
実施内容	工種	補足材を入れ、路面整正する。	<p style="text-align: center;">説明図面</p>

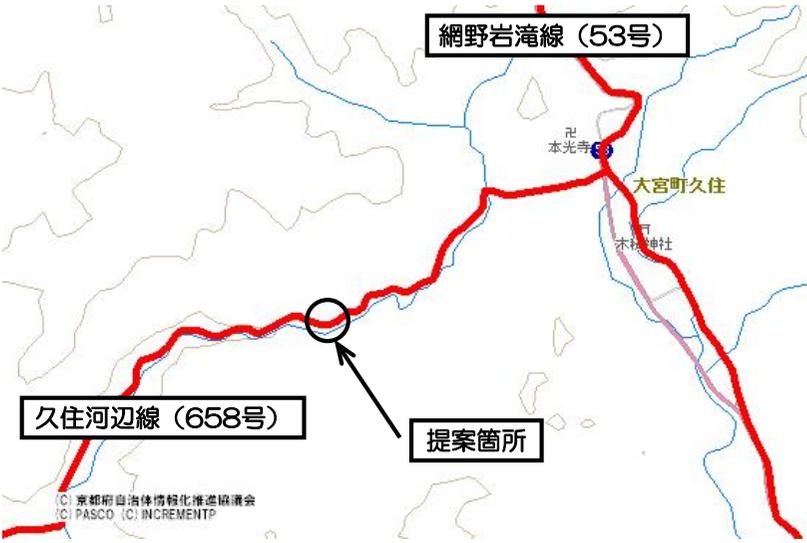
所在地	京丹後市大宮町河辺 地内 前年度側溝等改修工事終了区間から久住側へ10m			
現在の状況 及 提案内容	現況	前年度側溝等改修工事終了区間から久住側へ10mほど、山側が崩落の危険性がある。一部1トン土嚢が積んであるが危険な状況である。住民の生活道路になっている。		
実施内容	提案	山側面の崩落防止工事をしてほしい

備考	関係者との協議、調整、設計等に相当の時間を要することが見込まれる大規模事業に該当し、対象外。

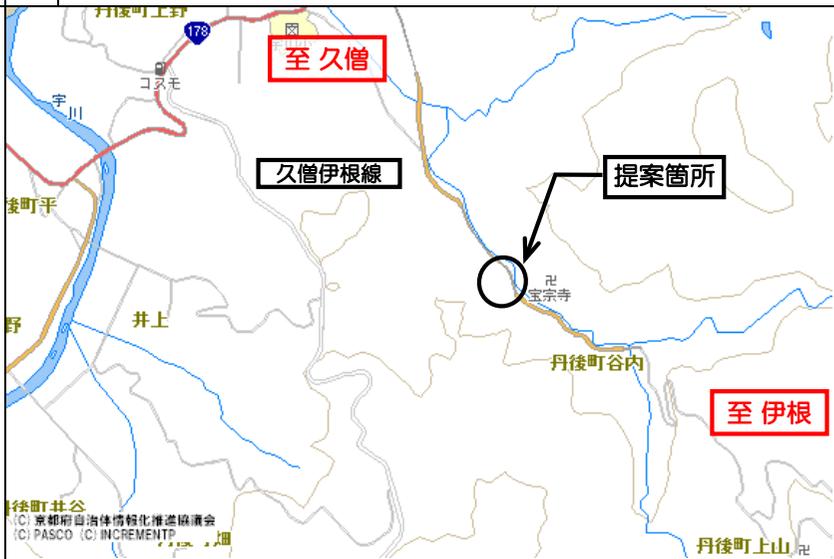
現在の状況 及 提案内容	<p><現況> 岩石の崩落により側溝が埋まり、府道に落ちてくるため危険である。</p> <p><提案> コンクリート吹付や落石防止網の設置等</p>

実施内容	工種	落石防護柵工

規模	延長 L=7m		
位置図

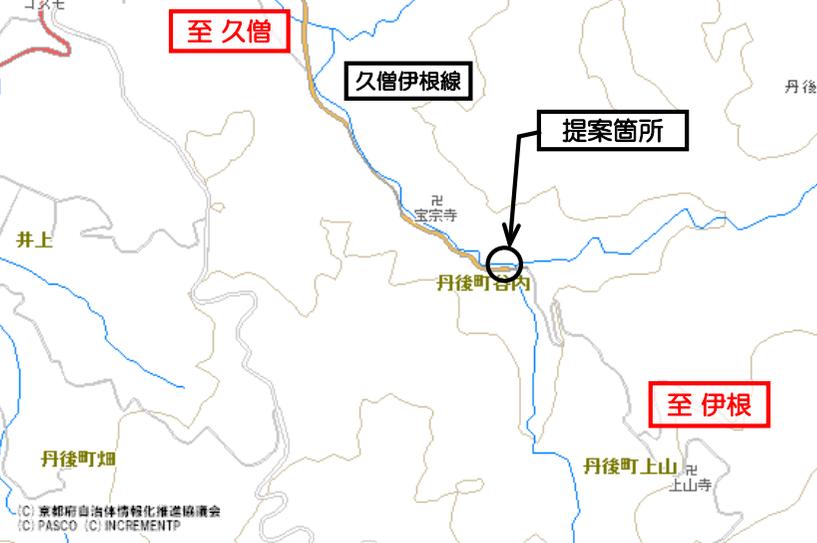
所在地	京丹後市 丹後町 谷内 地内			
現在の状況及び提案内容	<p><現況> インシシによる被害で土砂が散乱し、道路側溝を埋めるとともに危険である。</p> <p><提案> 落石防護柵の設置</p>			
実施内容	工種	板柵設置		
	規模	延長 L=30m		
位置図

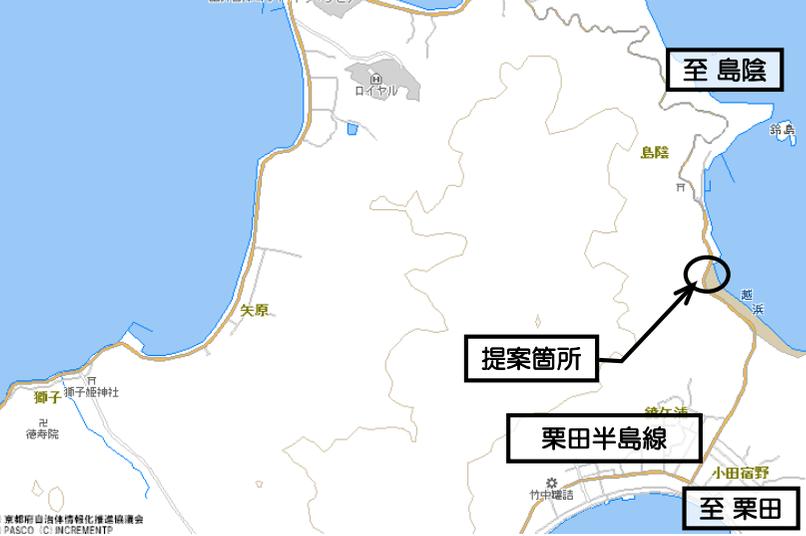
所在地	宮津市 越浜～島陰 地内			
現在の状況及び提案内容	現況	道路法面が崩れていて応急対策工事終了後平成22年度から放置状態のため非常に危険である。		
	提案	法面对策を行ってほしい。		
実施内容	工種	法面の整備		
	規模	延長20m		
位置図

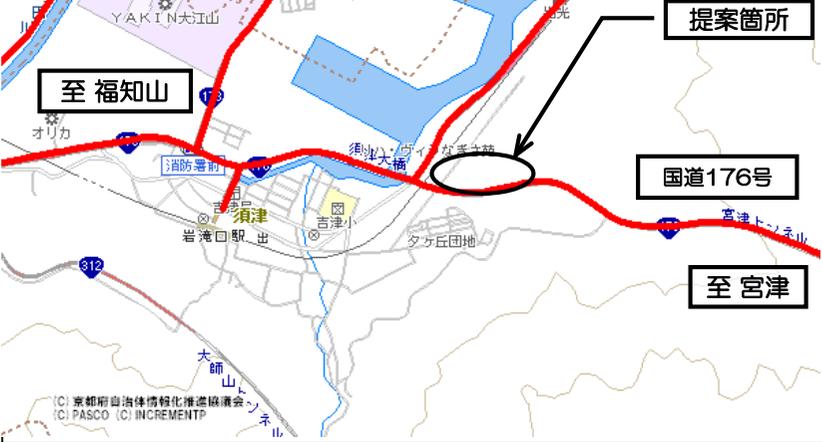
現在の状況 及 提案内容	現況	道路法枠が崩壊して危険である。		
	提案	法面对策工事をしてほしい。		
実施内容	工種	実施しない	説明図面	
	規模			
位置図

備考	関係者との協議、調整、設計等に相当の時間を要することが見込まれる大規模事業に該当し、対象外。

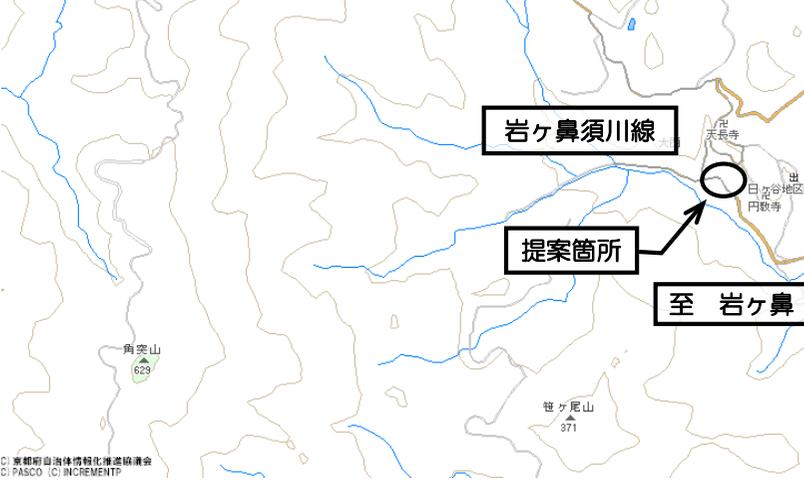
所在地	宮津市 日ヶ谷 地内			
現在の状況 及 提案内容	現況	道路沿いの石積が老朽化し通行が危険である。		
	提案	擁壁を設置してほしい。		
実施内容	工種	擁壁の補修	説明図面	
	規模	延長30m		
位置図

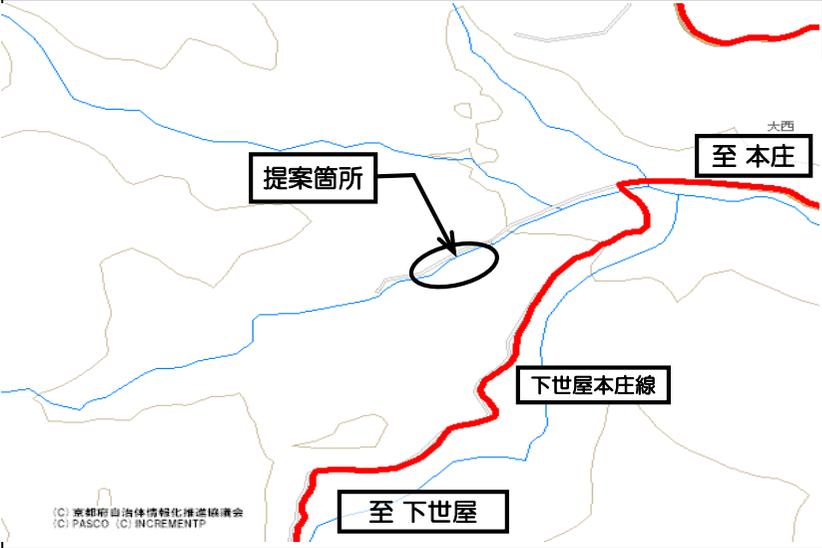
所在地	宮津市 日ヶ谷 地内			
現在の状況 及 提案内容	現況	道路法肩が崩壊して通行が危険である。		
	提案	法面对策を行ってほしい。		
実施内容	工種	法面の整備	説明図面	
	規模	延長10m		
位置図

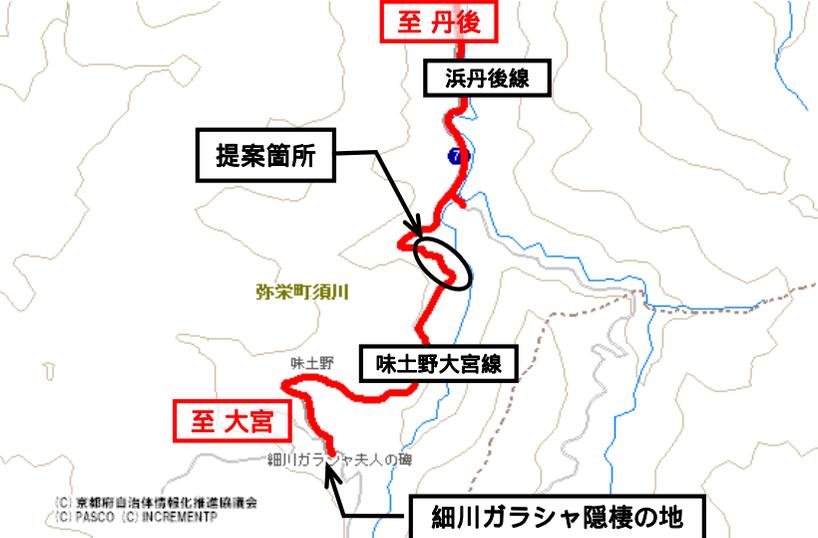
現在の状況及び提案内容	<p><現況> 味土野地区、唯一の道路であるが積雪量が多く、雪崩による通行への支障がある。</p> <p><提案> 雪崩防止施設の設置</p>			
実施内容	工種	実施しない	説明図面	
	規模			
位置図

備考	関係者との協議、調整、設計等に相当の時間を要することが見込まれる大規模事業に該当し、対象外。

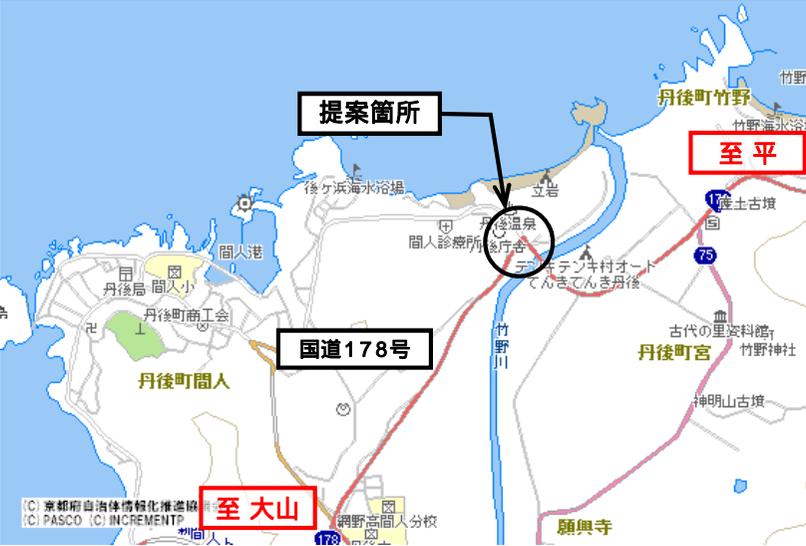
現在の状況 及 提案内容	<p><現況> 降雨時に国道178号から雨水が敷地内に流入し水たまりができる。 また、降雨量が多いときは建物内に浸水する。</p> <p><提案> 側溝整備</p>			
実施内容	工種	実施しない		
	規模			
位置図

説明図面	
備考	現在、特に危険な状況にない。

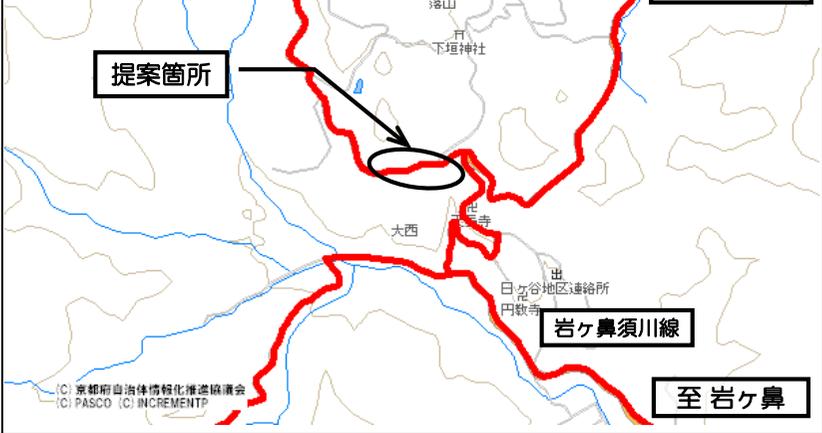
所在地	宮津市 日ヶ谷 地内 丹海バス停藪田口から藪田方面			
現在の状況 及 提 案 内 容	現況	府道わきに側溝がなく、大雨が降ると道路が浸水する。		
	提 案	側溝の新設をお願いしたい。		
実 施 内 容	工種	側溝の新設		
	規模	延長144m		
位 置 図

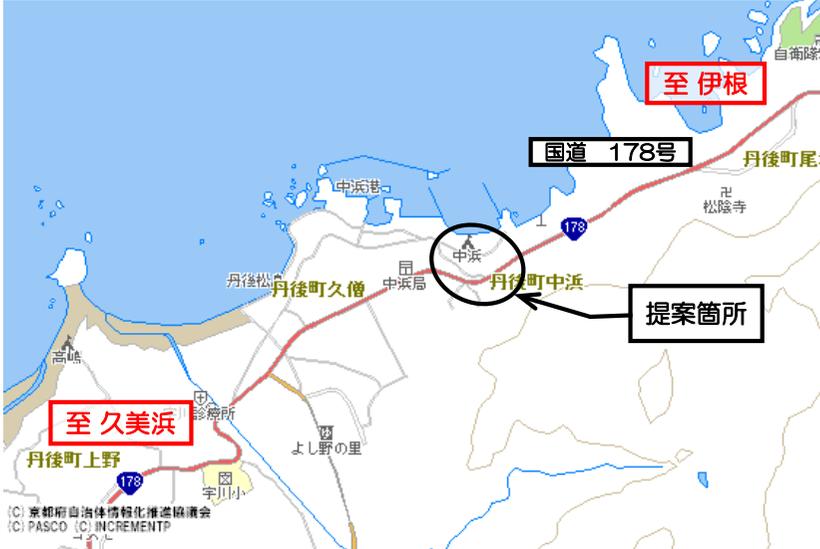
現在の状況及び提案内容	<p><現況> 国道178号の海側に側溝がないため、大雨時には国道の崖下にある基地に雨水と一緒に土砂等が流れ落ちる。</p> <p><提案> 側溝整備</p>		<div style="border: 1px solid black; padding: 2px; text-align: center;">車道より雨水流入</div>	
実施内容	工種	アスカープ設置

規模	延長 L=10m		
位置図

備考	路面排水が集中すると思われる箇所について実施する。		<small>(C) 京都府自治体情報化推進協議会</small>
