府民公募型安心・安全整備事業（市町協働型・**府民提案型**）

番号	審査番号 401（受付番号 327）		写真	
路線・河川名等	二級河川 佐濃谷川			
所在地	京丹後市久美浜町尉ヶ畑 地内			
現在の状況 及 提案内容	現況	石積護岸の裏込材の流出による背面の陥没		
	提案	裏込材等の充填が必要		
実施内容	工種	裏込工		
	規模	延長 2m（左岸側）		
位置図			<p>説明図面</p>	
備考

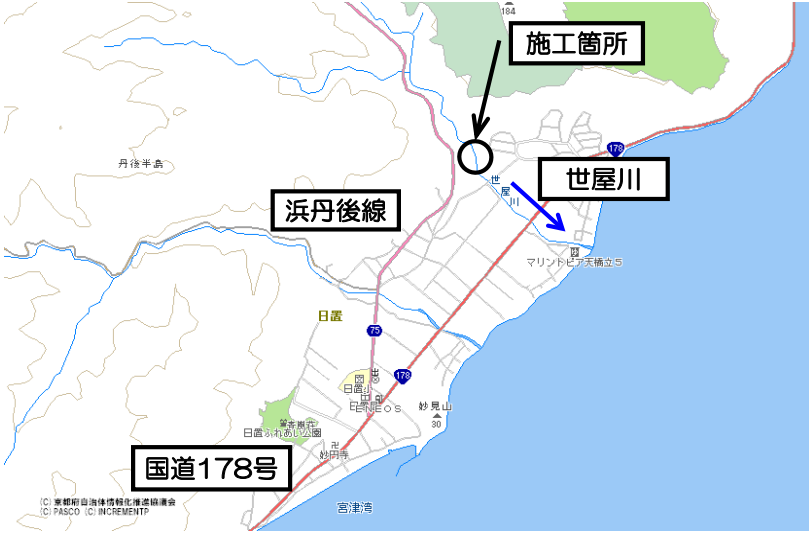
番号	審査番号 404（受付番号 378）		写真	
路線・河川名等	二級河川 世屋川			
所在地	宮津市字日置地内			
現在の状況 及 提案内容	現況	護岸の一部が損壊している。

<p data-bbox="1375 948 1653 986">右岸ブロック積 流失</p> <p data-bbox="1599 1369 1877 1407">左岸石積 流失</p>	
	規模	右岸延長 約1m 左岸延長 約1m		
位置図

<p data-bbox="1861 437 2136 475">左岸石積 流失</p>
	提案	護岸の修復をしてほしい		
実施内容	工種	右岸側＝根継ぎコンクリート工 左岸側＝根継ぎコンクリート工	<p data-bbox="1554 858 1738 890">説明図面</p>

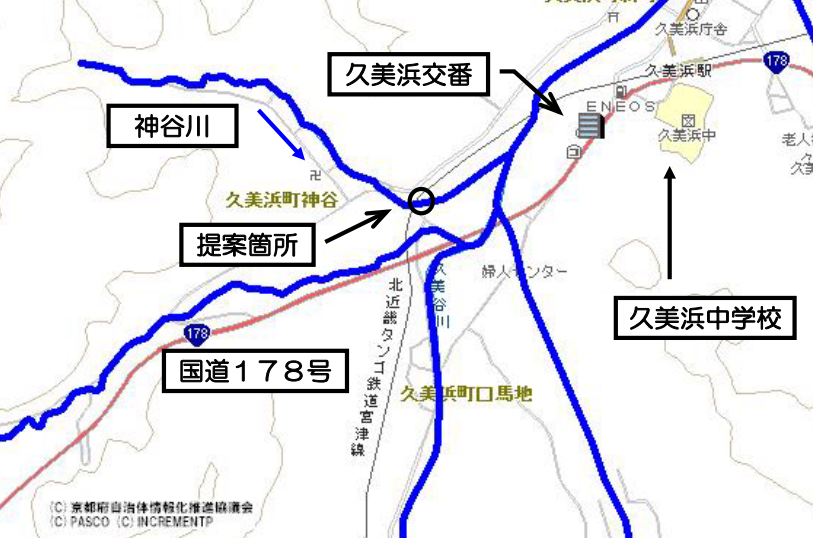
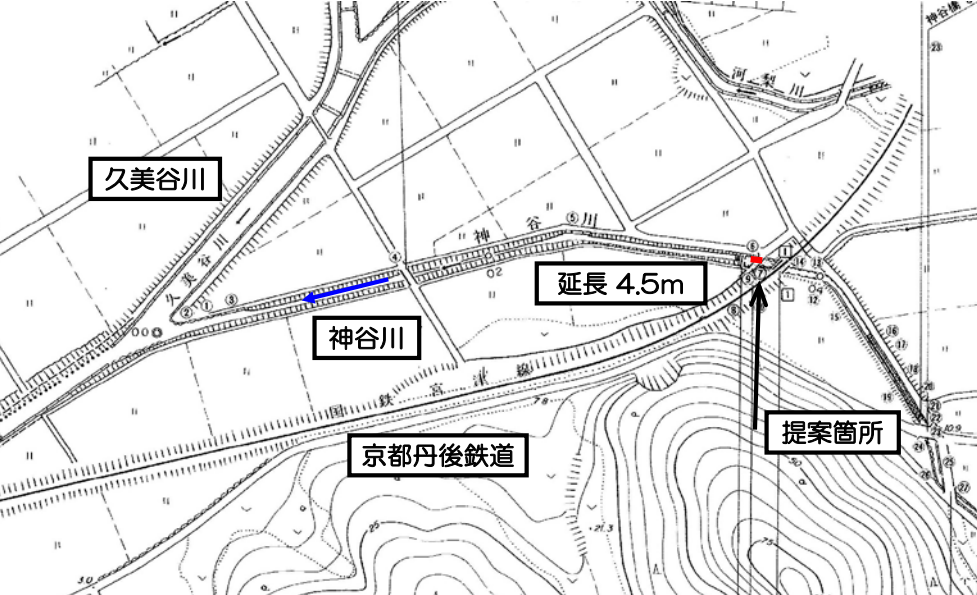
所在地	京丹後市久美浜町神谷 地内			
現在の状況及び提案内容	現況	京都丹後鉄道の取合石積及び市道橋台の下が洗掘され、車両等の通過による振動で崩壊の危険がある		
実施内容	工種	実施しない	提案	洗掘防止や橋台及び石積部に根固工を設置
位置図

備考	市道橋であり、京都府の管理施設ではないため実施しない
