府民公募型安心・安全整備事業（市町協働型・**府民提案型**）

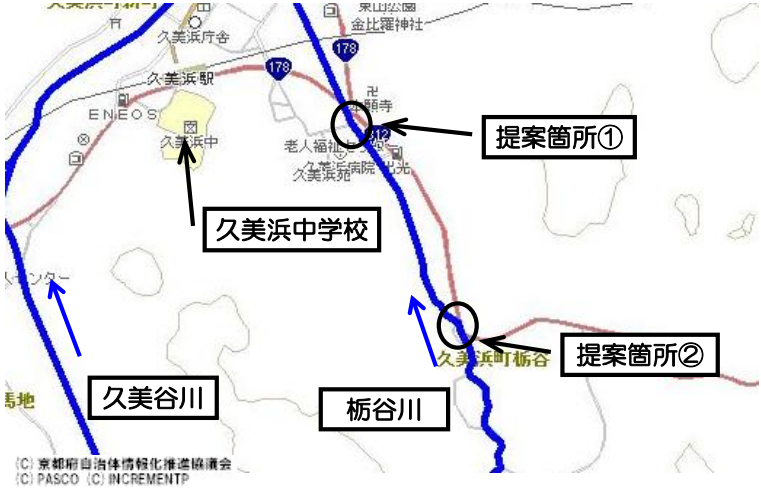
所在地	京丹後市久美浜町栃谷地内 栃谷橋付近、大坪橋付近			
現在の状況 及 提案内容	現況	河床に土砂が堆積しているため、大雨時には水量が増え、堤防の決壊の恐れがある。		
実施内容	工種	浚渫工		
	規模	延長45m（一部実施）	説 明 図 面	
位置図

備 考	土砂堆積箇所のみ実施する。

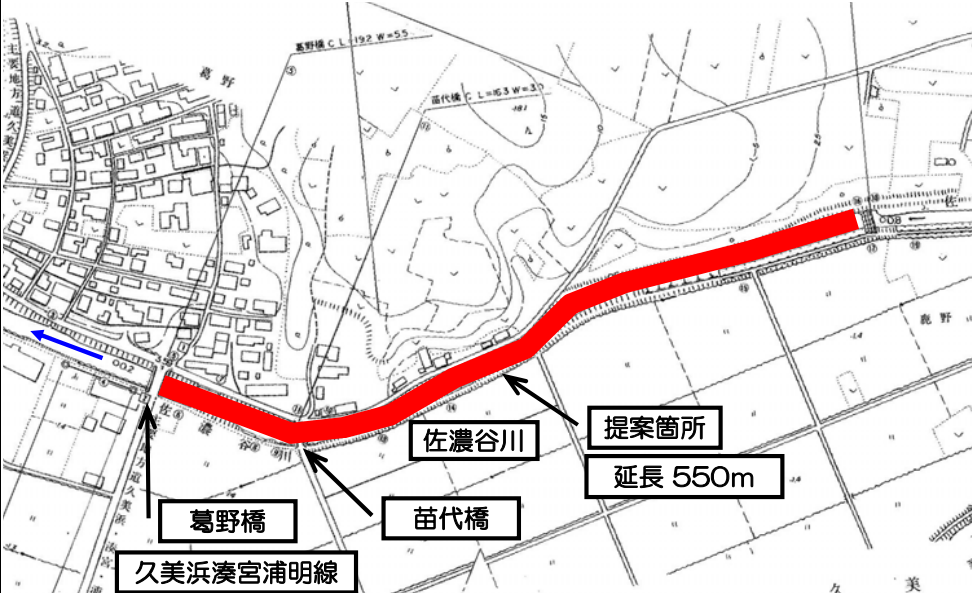
所在地	京丹後市久美浜町葛野 地内			
現在の状況及び提案内容	現況	土砂が堆積している

提案	河川の浚渫		
実施内容	工種	浚渫工	説明図面	
	規模	延長 550m（一部実施）

備考	土砂堆積箇所のみ実施する

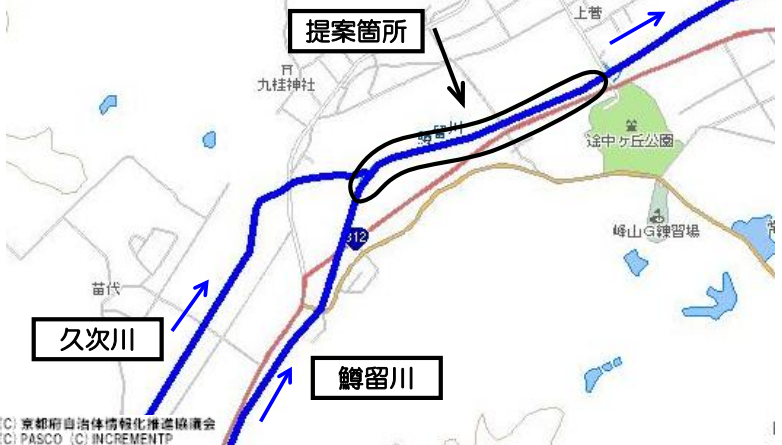
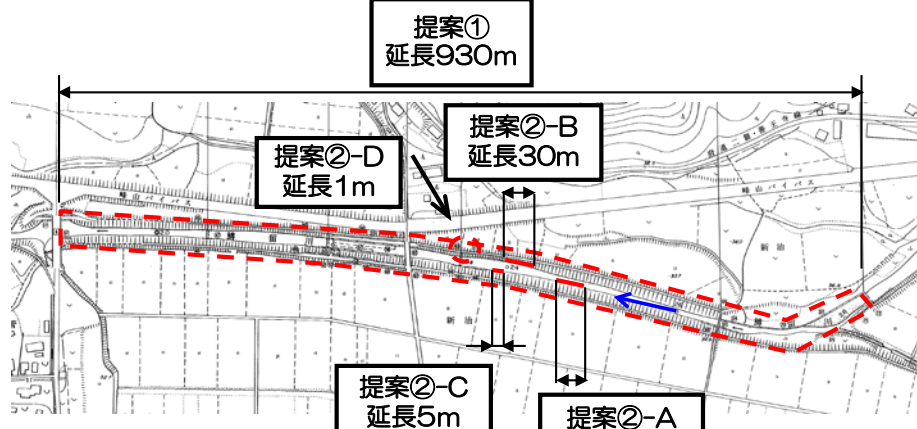
所在地	京丹後市峰山町新治地内			
現在の状況及び提案内容	現況	①土砂が堆積し、川がスムーズに流れない。大雨時に河川が氾濫する可能性がある。②堤防の侵食が大きい所があり、大雨時に河川が氾濫した場合、堤防決壊の可能性はある。		
実施内容	提案	①浚渫 ②護岸工	工種	①浚渫工 ②護岸工
	規模	延長930m（浚渫工）（一部実施） 延長82m（護岸工）（一部実施）	説明図面	
位置図

備考	浚渫工は土砂堆積箇所のみ実施する。 護岸工は堤防に影響する箇所のみ実施する。

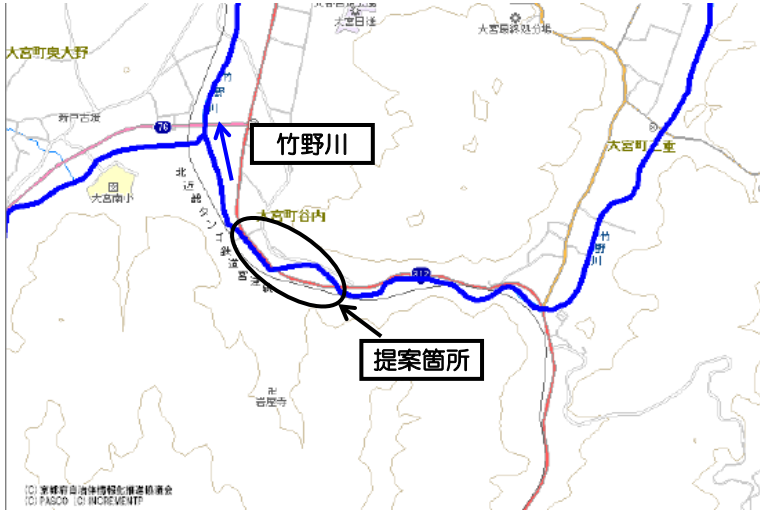
番号	審査番号 480（受付番号 466）		写 真	
路線・河川名等	二級河川 竹野川			
所在地	京丹後市大宮町谷内 地内			
現在の状況 及 提案内容	<p><現況>土砂堆積により、災害への危険が増大する。</p> <p><提案>浚渫</p>

実施内容	工種	浚渫工		
	規模	延長400m（一部実施）		
位置図

備考	土砂堆積箇所のみ実施する。		<p>大 宮 町 中 郡</p> <p>竹 野 川 縮尺 1:2500 41-29 府</p>
