府民公募型整備事業【安心・安全整備】（ 市町協働型 ・ **府民提案型** ）

番号	審査番号 501 (受付番号 083)		写真	
路線・河川名等	二級河川 水戸川

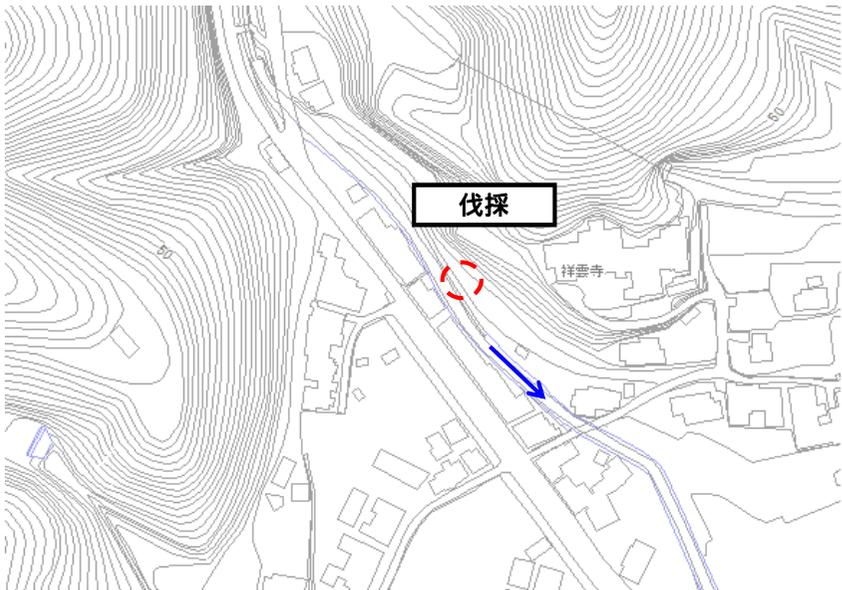
<p data-bbox="1541 852 1727 879">説明図面</p>

所在地	与謝野町上山田地内 祥雲寺付近（左岸）			
現在の状況 及 提案内容	現況	樹木の根の部分に亀裂が入り、家屋の方に倒れる危険性がある。		
	提案	樹木を伐採し安全を確保してほしい。		
実施内容	工種	樹木伐採		
	規模	3本程度		
位置図

備考	京都府管理区域内のみ実施する

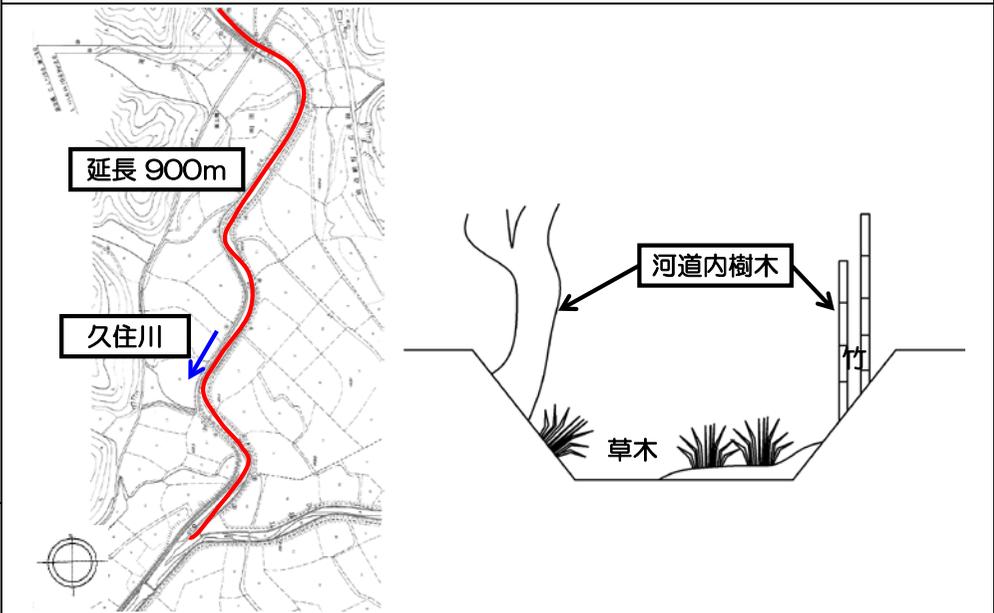
所在地	京丹後市大宮町延利地内			
現在の状況 及 提案内容	<p><現況> 流路を阻害する樹木が多数あり、危険である。</p> <p><提案> 伐採</p>			
実施内容	工種	伐採工	説明図面	
	規模	延長900m（一部実施）		
位置図

備考	断面阻害箇所のみ実施する。

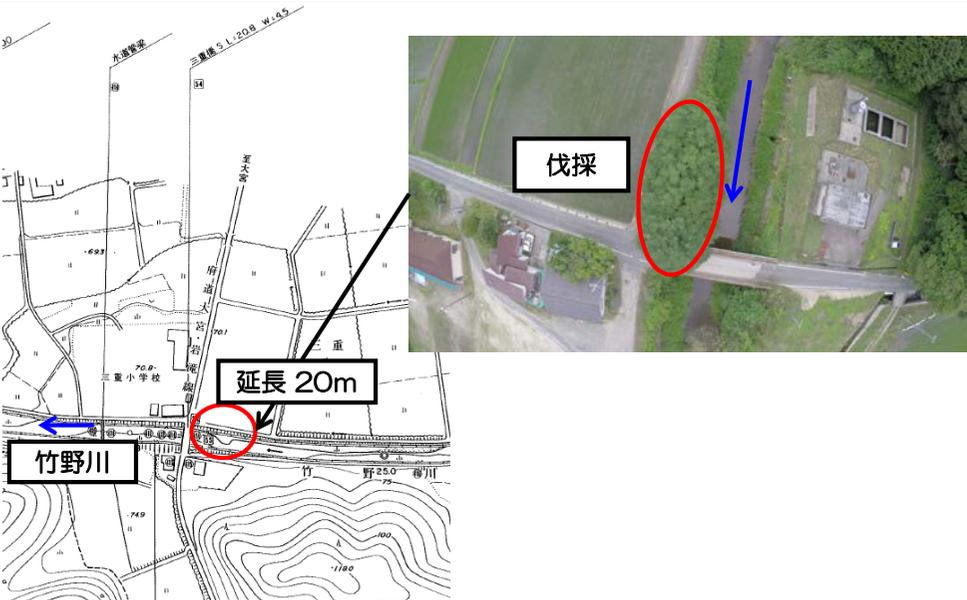
説明図面	
備考	断面阻害箇所のみ実施する。

現在の状況 及 提案内容	<p><現況> 樹木の繁茂により、農村環境の景観を損なっている。 区民で伐採することは危険でありできない。</p> <p><提案> 伐採</p>			
実施内容	工種	伐採工		
	規模	延長20m		
位置図

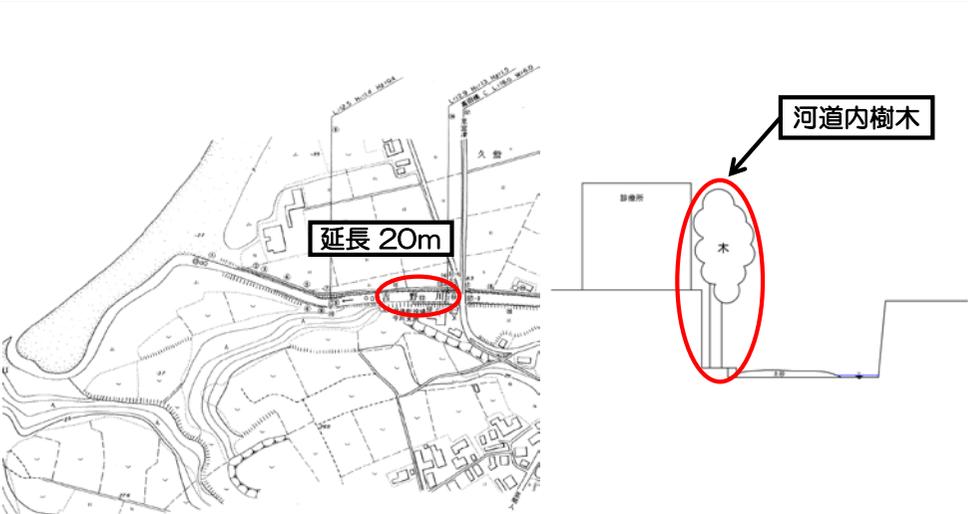
<p>説明図面</p>

現在の状況 及 提案内容	<p><現況> 樹木が繁茂し、診療所の2階まで達しており視界が遮られている。また、土砂堆積部分に草木が繁茂し、川幅が狭くなっている。</p> <p><提案> 伐採</p>			
実施内容	工種	伐採工		
	規模	延長20m（一部実施）		
位置図

備考	断面阻害箇所のみ実施する。

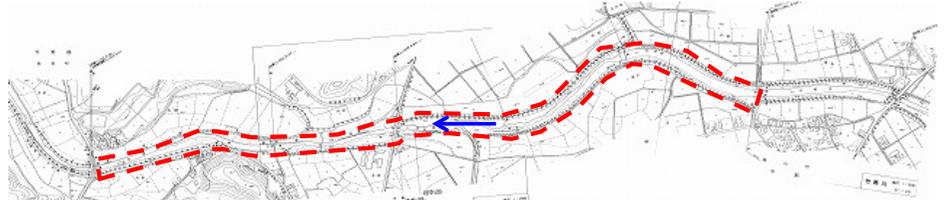
所在地	京丹後市峰山町内記地内 矢田橋～庵寺橋		
現在の状況 及 提案内容	現況 竹野川河川敷の大きな立木がスズメの溜まり場になっており、スズメによる水稻の被害が発生している。	説明図面	
	提案 樹木伐採		
実施内容	工種 伐採工

<p style="text-align: center;">延長 2200m</p>	
備考	断面阻害箇所のみ実施する。 H27年度工事予定（H26採択済み）と重複あり。

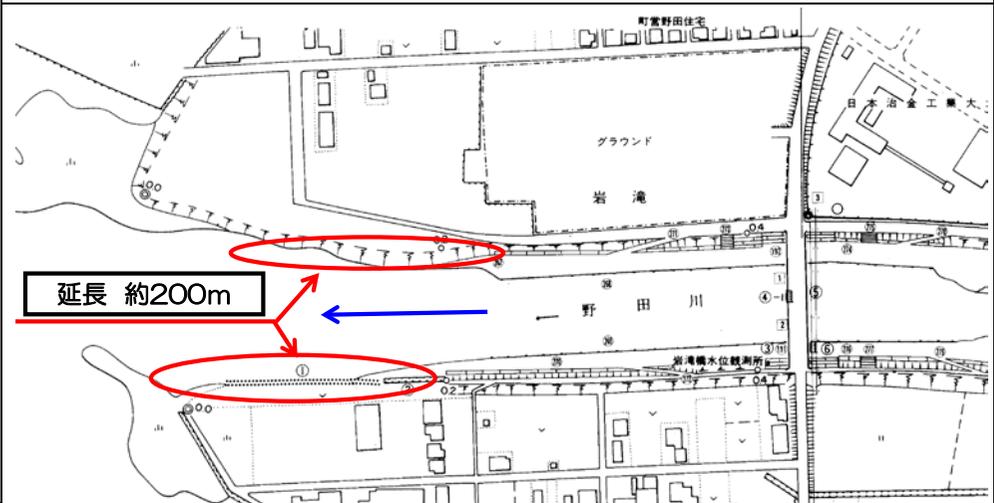
所在地	与謝野町字岩滝地内			
現在の状況 及 提案内容	現況	高水敷に樹木が生えているため豪雨時には水の流れを阻害しており、氾濫の危険性がある。	<p data-bbox="1556 858 1736 885">説明図面</p>

提案	高水敷の樹木の伐採をしてほしい。		
実施内容	工種	樹木の伐採	<p data-bbox="1556 858 1736 885">説明図面</p>	
	規模	延長 L=200m		
位置図

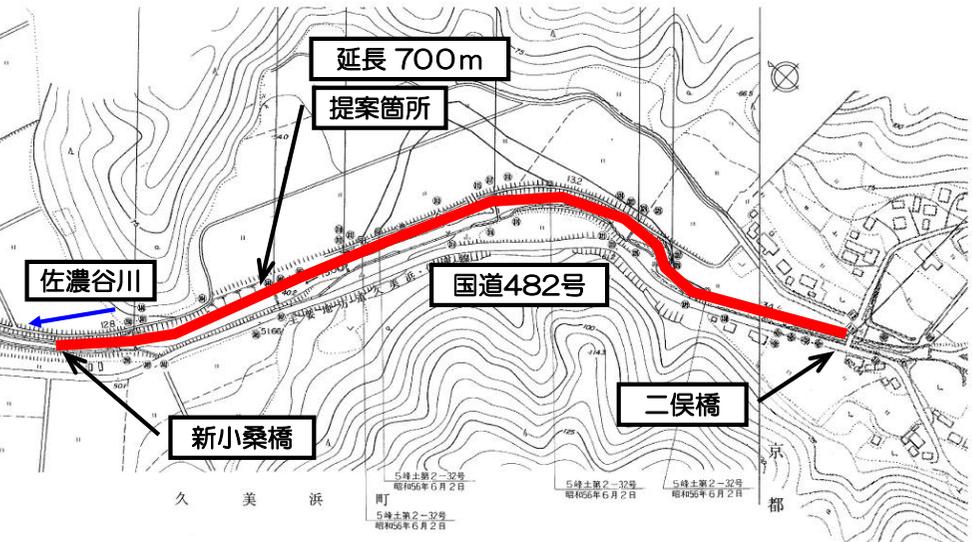
説明図面

現在の状況 及 提案内容	現況	河川堤防に雑木・竹が茂って、獣の住処になっており危険		
	提案	河川堤防の雑木・竹の伐採		
実施内容	工種	伐採		
	規模	延長 二俣橋から新小桑橋 700m（河川内のみ一部実施）		
位置図

備考	断面阻害箇所のみ実施する

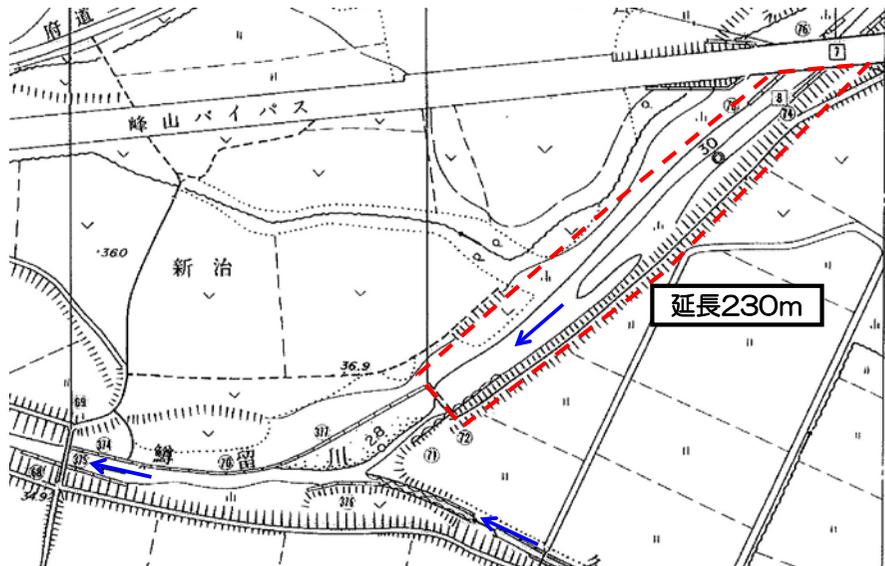
所在地	京丹後市峰山町新治地内～二箇地内 久次川との合流点付近落差工～国道312号新二箇橋			
現在の状況 及 提案内容	現況	両岸に立木が多くある。生育と共に河川の流水を阻害する可能性がある。		
実施内容	提案	樹木伐採		
	工種	伐採工		
規模	延長230m（一部実施）			
位置図

説明図面	
備考	断面阻害箇所のみ実施する。 H27年度工事予定（H26採択済み）と重複あり。

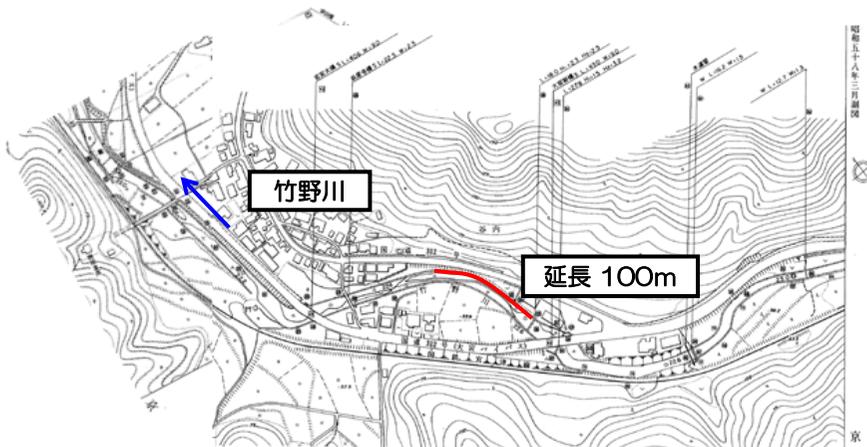
現在の状況 及 提案内容	<p><現況>河川内の繁茂により、不法投棄の原因となる。</p> <p><提案>伐採</p>			
実施内容	工種	伐採工	説 明 図 面	
	規模	延長100m（一部実施）		
位置図

備考	断面阻害箇所のみ実施する。		<p style="text-align: right;">大 宮 町 中 都 府</p> <p style="text-align: right;">竹野川 縮尺 1:2500 41-29</p>

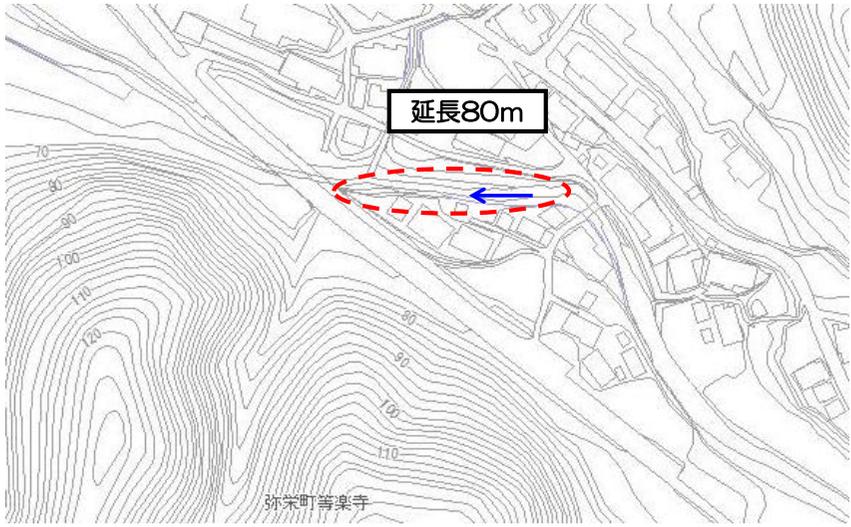
所在地	京丹後市弥栄町等楽寺地内			
現在の状況 及 提案内容	現況	雑木がはびこり、有害鳥獣等による農作物の被害が発生している。また、流れを阻害する事により洪水被害が懸念される。		
	提案	樹木伐採		
実施内容	工種	伐採工		
	規模	延長80m (一部実施)		
位置図

備考	断面阻害箇所のみ実施する。

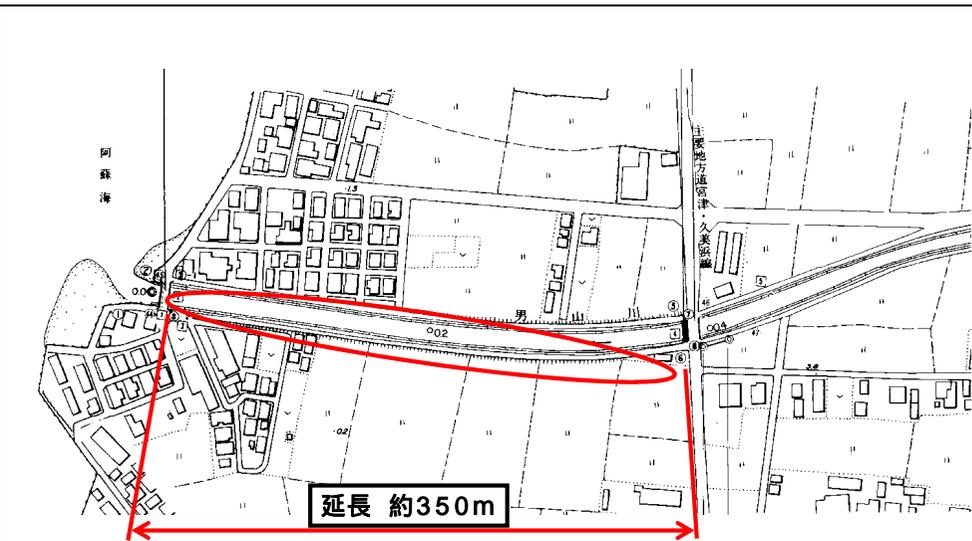
所在地	与謝野町字男山地内			
現在の状況 及 提案内容	現況	カラー舗装がしてあったが、舗装が剥げ落ち景観が悪い。		
	提案	カラー舗装のし直しを行ってほしい。		
実施内容	工種	実施しない（管理用通路であるため）		
	規模			
位置図

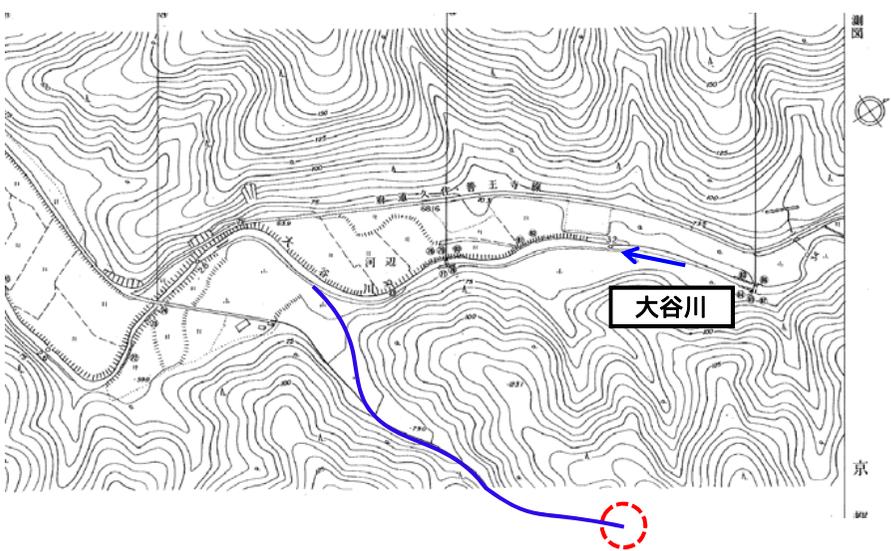
<p>説明図面</p>

現在の状況 及 提案内容	<p>< 現況 > 砂防堰堤の底の部分が空洞になっている。 （砂防堰堤基礎部の洗掘）</p> <p>< 提案 > 砂防堰堤の補修</p>			
実施内容	工種	実施しない		
位置図

備考	京都市府管理施設ではないため実施しない。

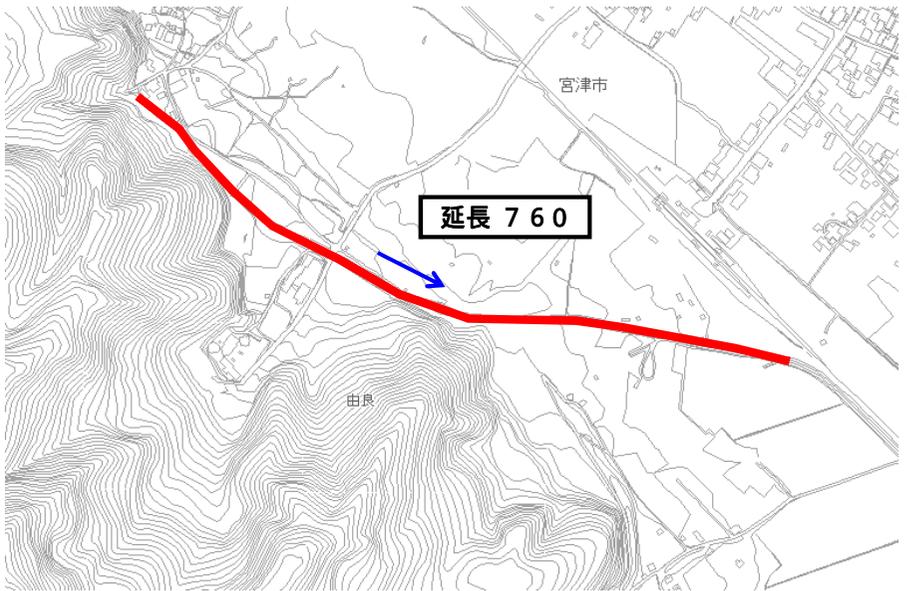
<p style="text-align: center;">説明図面</p>

</div> </div>	
所在地	宮津市由良地内 約760m程度			
現在の状況 及 提案内容	現況	落差工に深い亀裂が入り崩壊の危険性がある。崩壊した場合、降雨時に雨水とともに上流部の多量の土砂が一気に下流へ流出する恐れがある。		
	提案	落差工の改修と溜まった土砂の撤去		
実施内容	工種	実施しない。 (緊急性が低いため)		
	規模			
位置図

備考	浚渫は市町村管理のため実施しない。

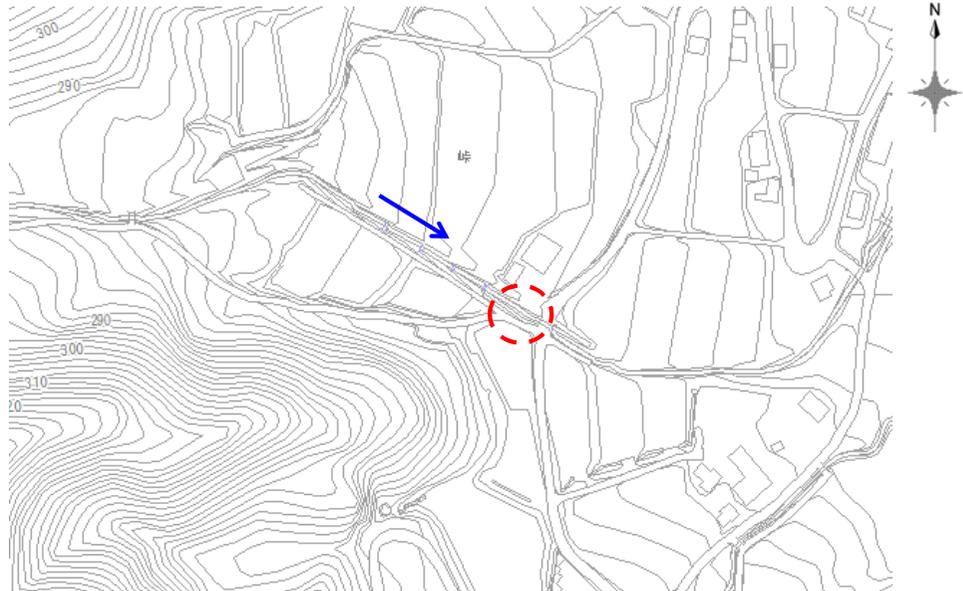
説明図面

現在の状況 及 提案内容	現況	底打ちコンクリートに穴があいているため、放置するとコンクリートの破壊が進む。		
	提案	底打ちコンクリートの補修をしてほしい。		
実施内容	工種	底打ちコンクリート		
	規模	必要箇所		
位置図
