土砂災害警戒区域・土砂災害特別警戒区域 位置図

| 区域名 | 灰屋A |
| 所在地 | 京都市右京区京北灰屋町 |

土砂災害警戒区域・土砂災害特別警戒区域 区域図

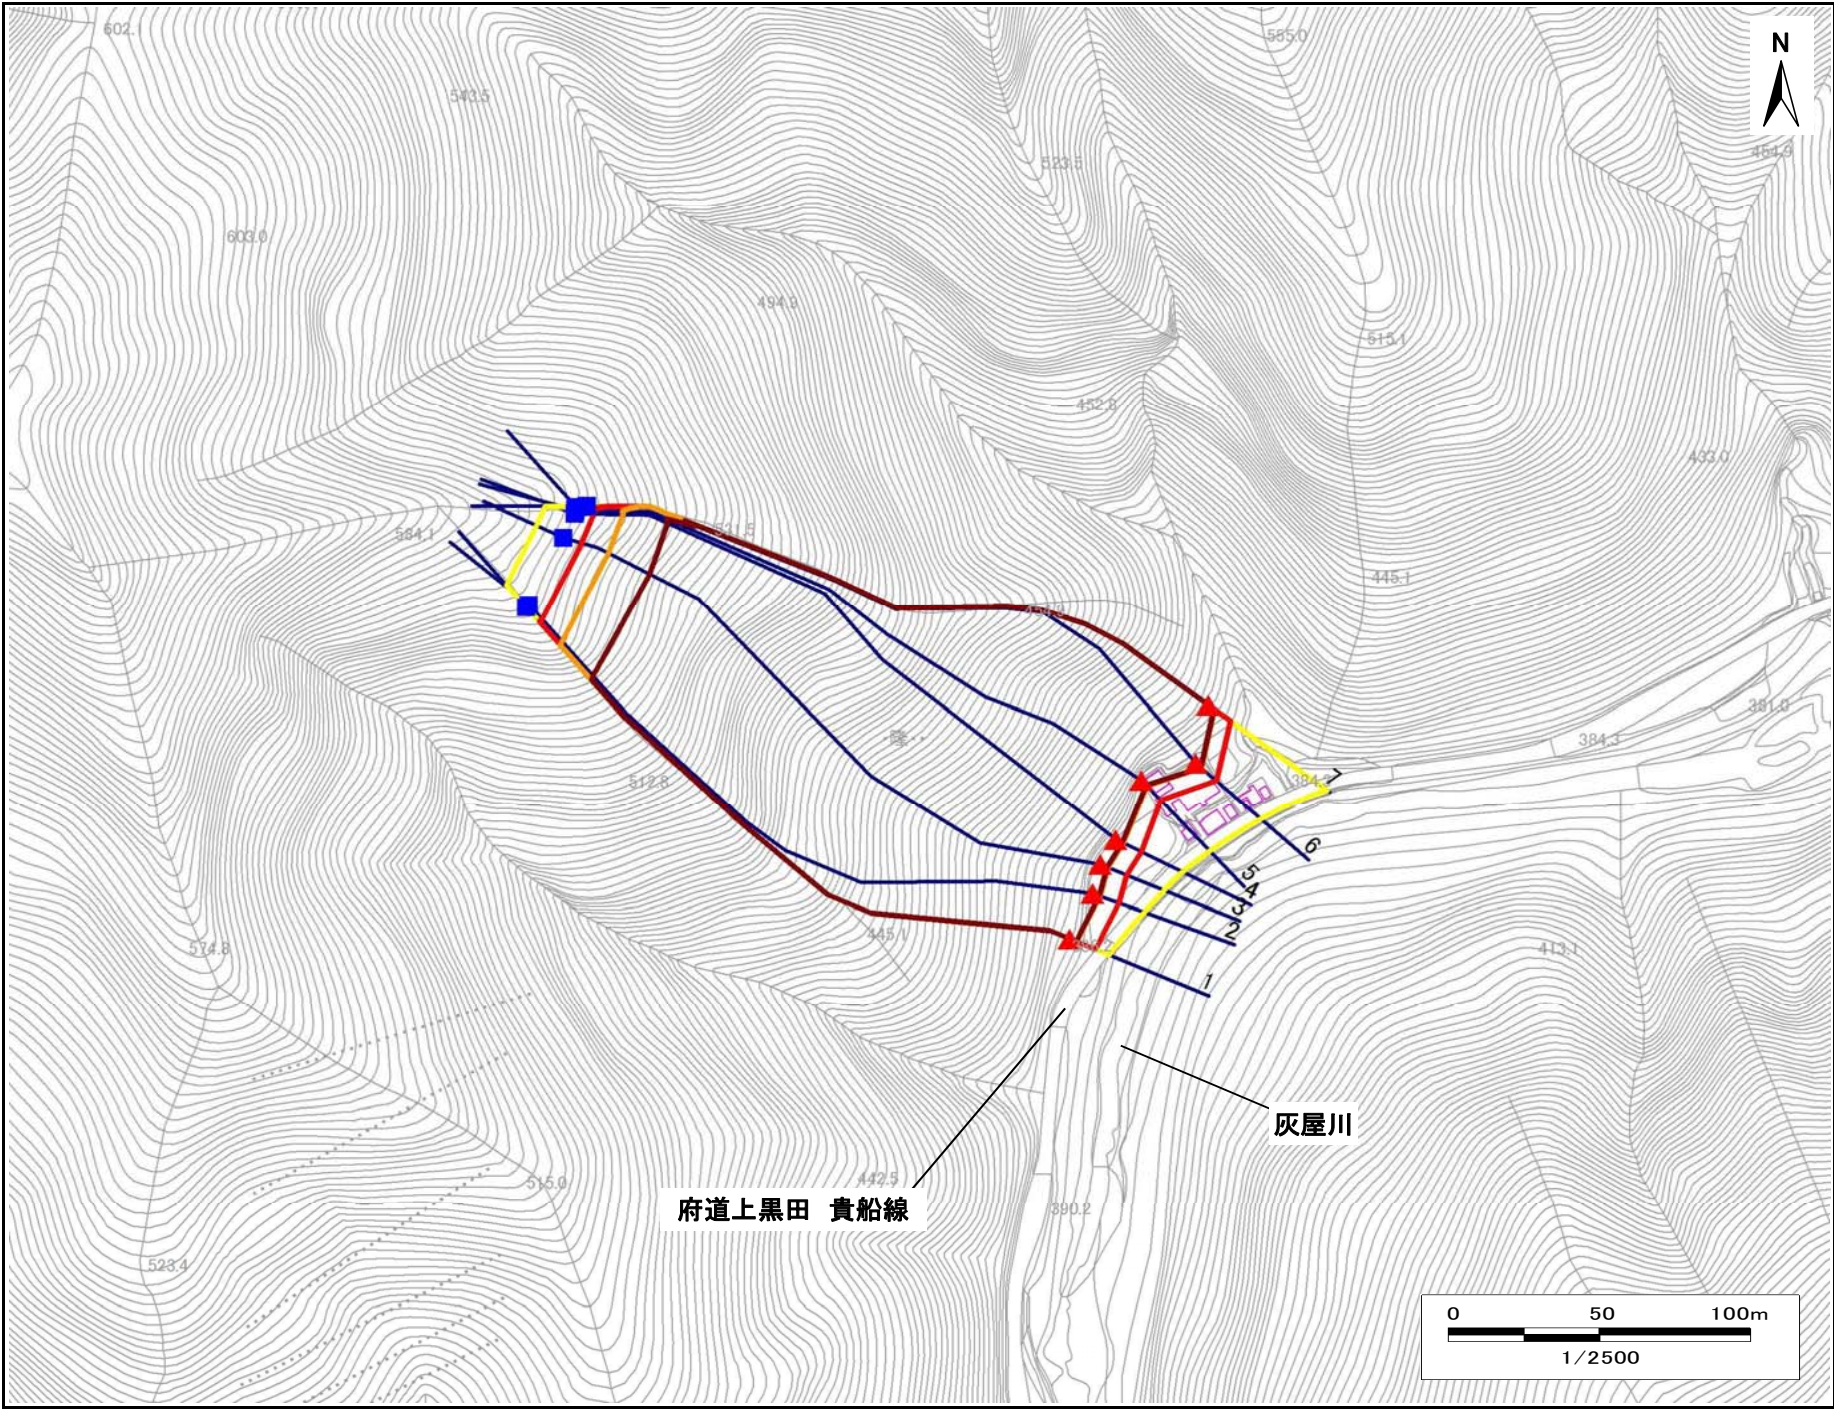
| 移動による力の最大値(kN/m <sup>2</sup> ) | 148.9 |
| 移動高の最大(m) | 1.0 |
| 堆積による力の最大値(kN/m <sup>2</sup> ) | 18.2 |
| 堆積高の最大(m) | 4.2 |
