土砂災害警戒区域・土砂災害特別警戒区域 位置図

自然現象の種類	急傾斜地の崩壊
区域番号	と1988
区域名	灰屋F
所在地	京都市右京区京北灰屋町

土砂災害警戒区域・土砂災害特別警戒区域 区域図

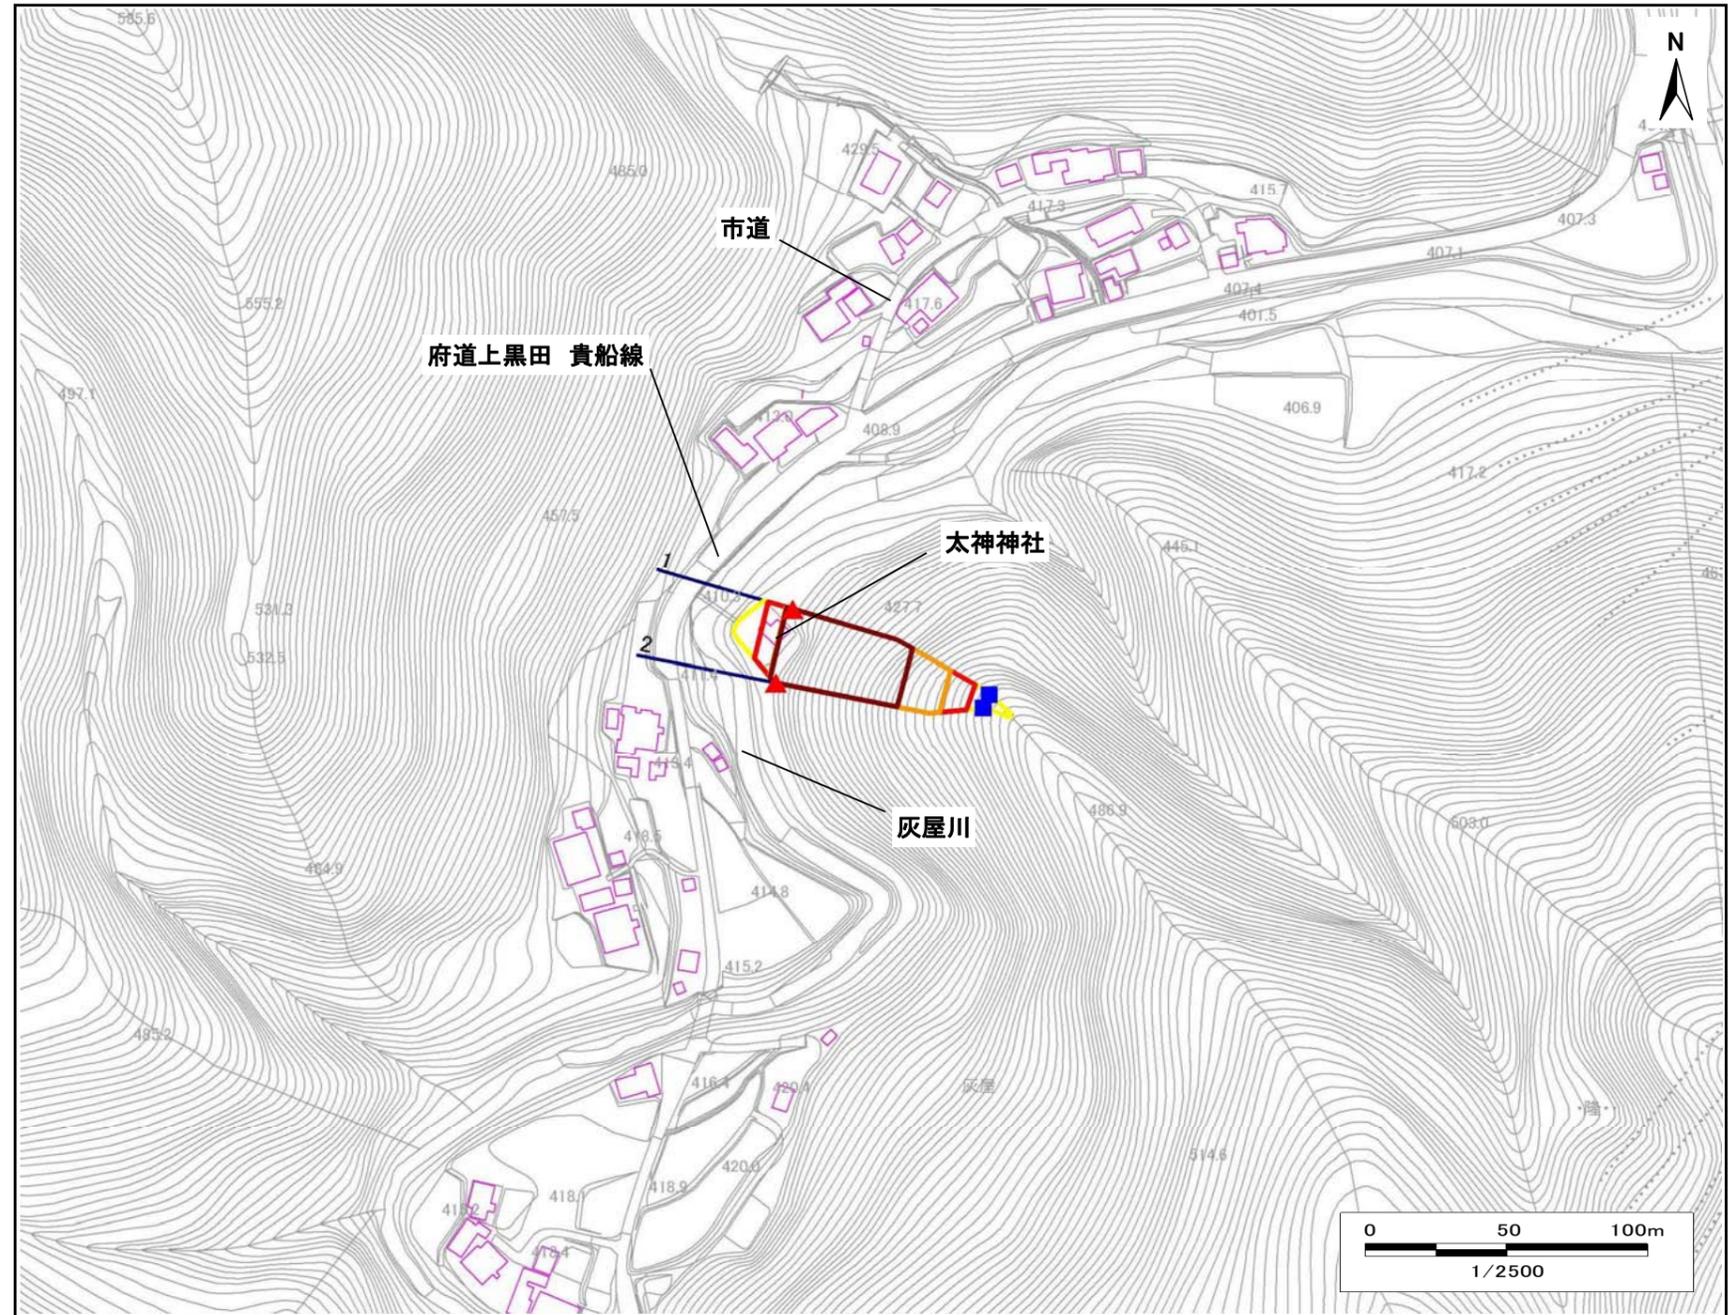
土砂災害警戒区域	<input type="checkbox"/>	
土砂災害特別警戒区域	土石等の(移動)高さが1m以下の場合、 土石等の移動による力が100kN/m <sup>2</sup> を超える区域	<input type="checkbox"/>
	土石等の堆積の高さが3mを超える区域	<input type="checkbox"/>
	それ以外の区域	<input type="checkbox"/>

移動による力の最大値(kN/m <sup>2</sup> )	147.5
移動高の最大(m)	1.0
堆積による力の最大値(kN/m <sup>2</sup> )	18.1
堆積高の最大(m)	4.2
