| 自然現象の種類 | 急傾斜地の崩壊 |
| 区域番号 | と1991 |
| 区域名 | 芹生A |

土砂災害警戒区域・土砂災害特別警戒区域 区域図

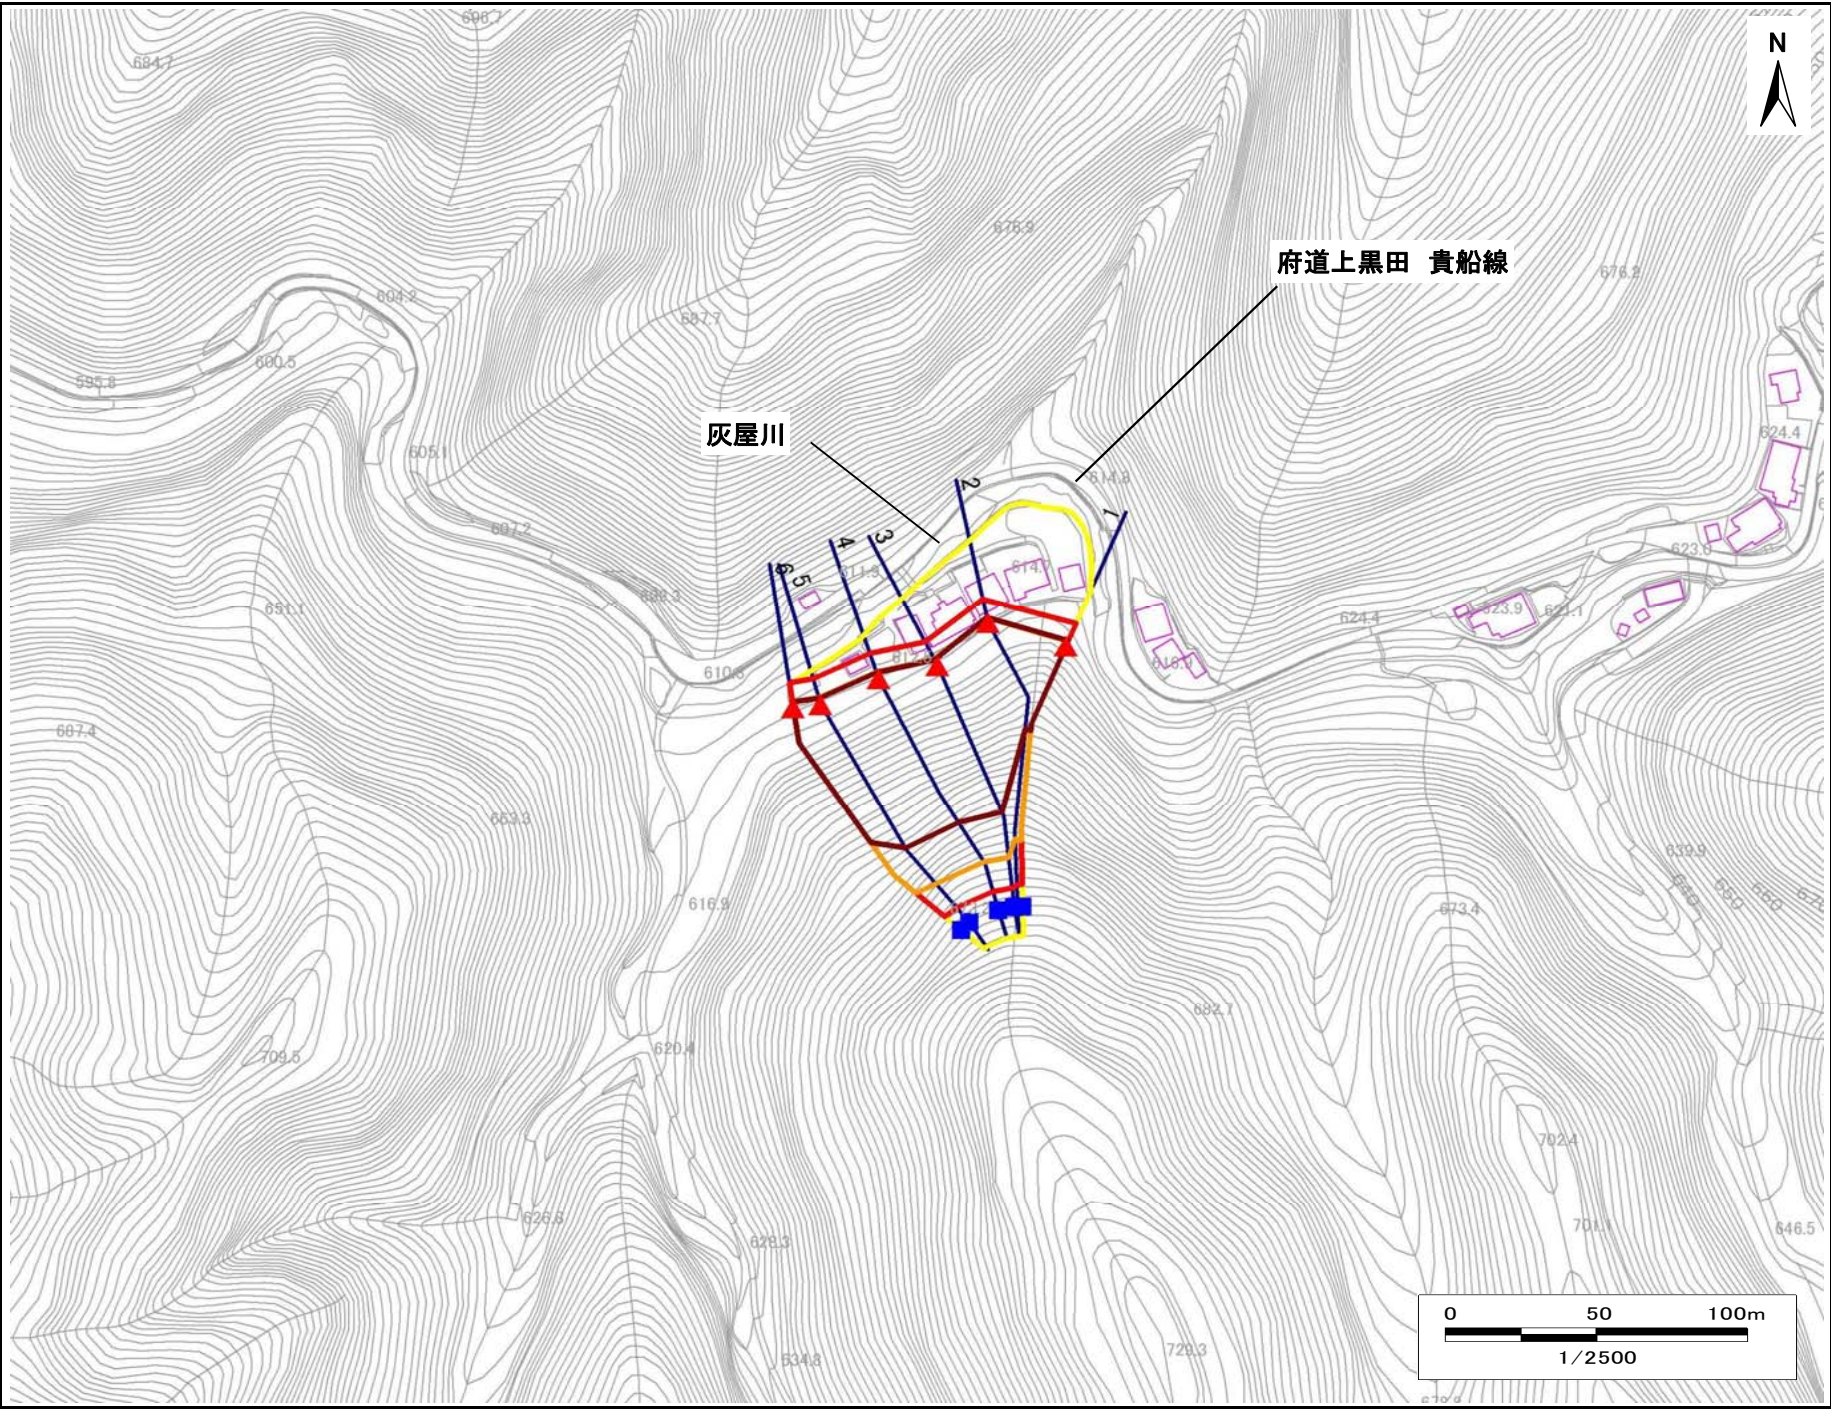
| 土砂災害<br>特別警戒<br>区域 | 土石等の（移動）高さが1m以下の場合、<br>土石等の移動による力が100kN/m <sup>2</sup> を超える区域 | |
| | 土石等の堆積の高さが3mを超える区域 | |

| 移動による力の最大値(kN/m <sup>2</sup> ) | 143.2 |
| 移動高の最大(m) | 1.0 |
| 堆積による力の最大値(kN/m <sup>2</sup> ) | 17.7 |
| 堆積高の最大(m) | 4.0 |
