土砂災害警戒区域・土砂災害特別警戒区域 位置図

| 区域番号 | と1992 |
| 区域名 | 芹生B |

土砂災害警戒区域・土砂災害特別警戒区域 区域図(1/2)

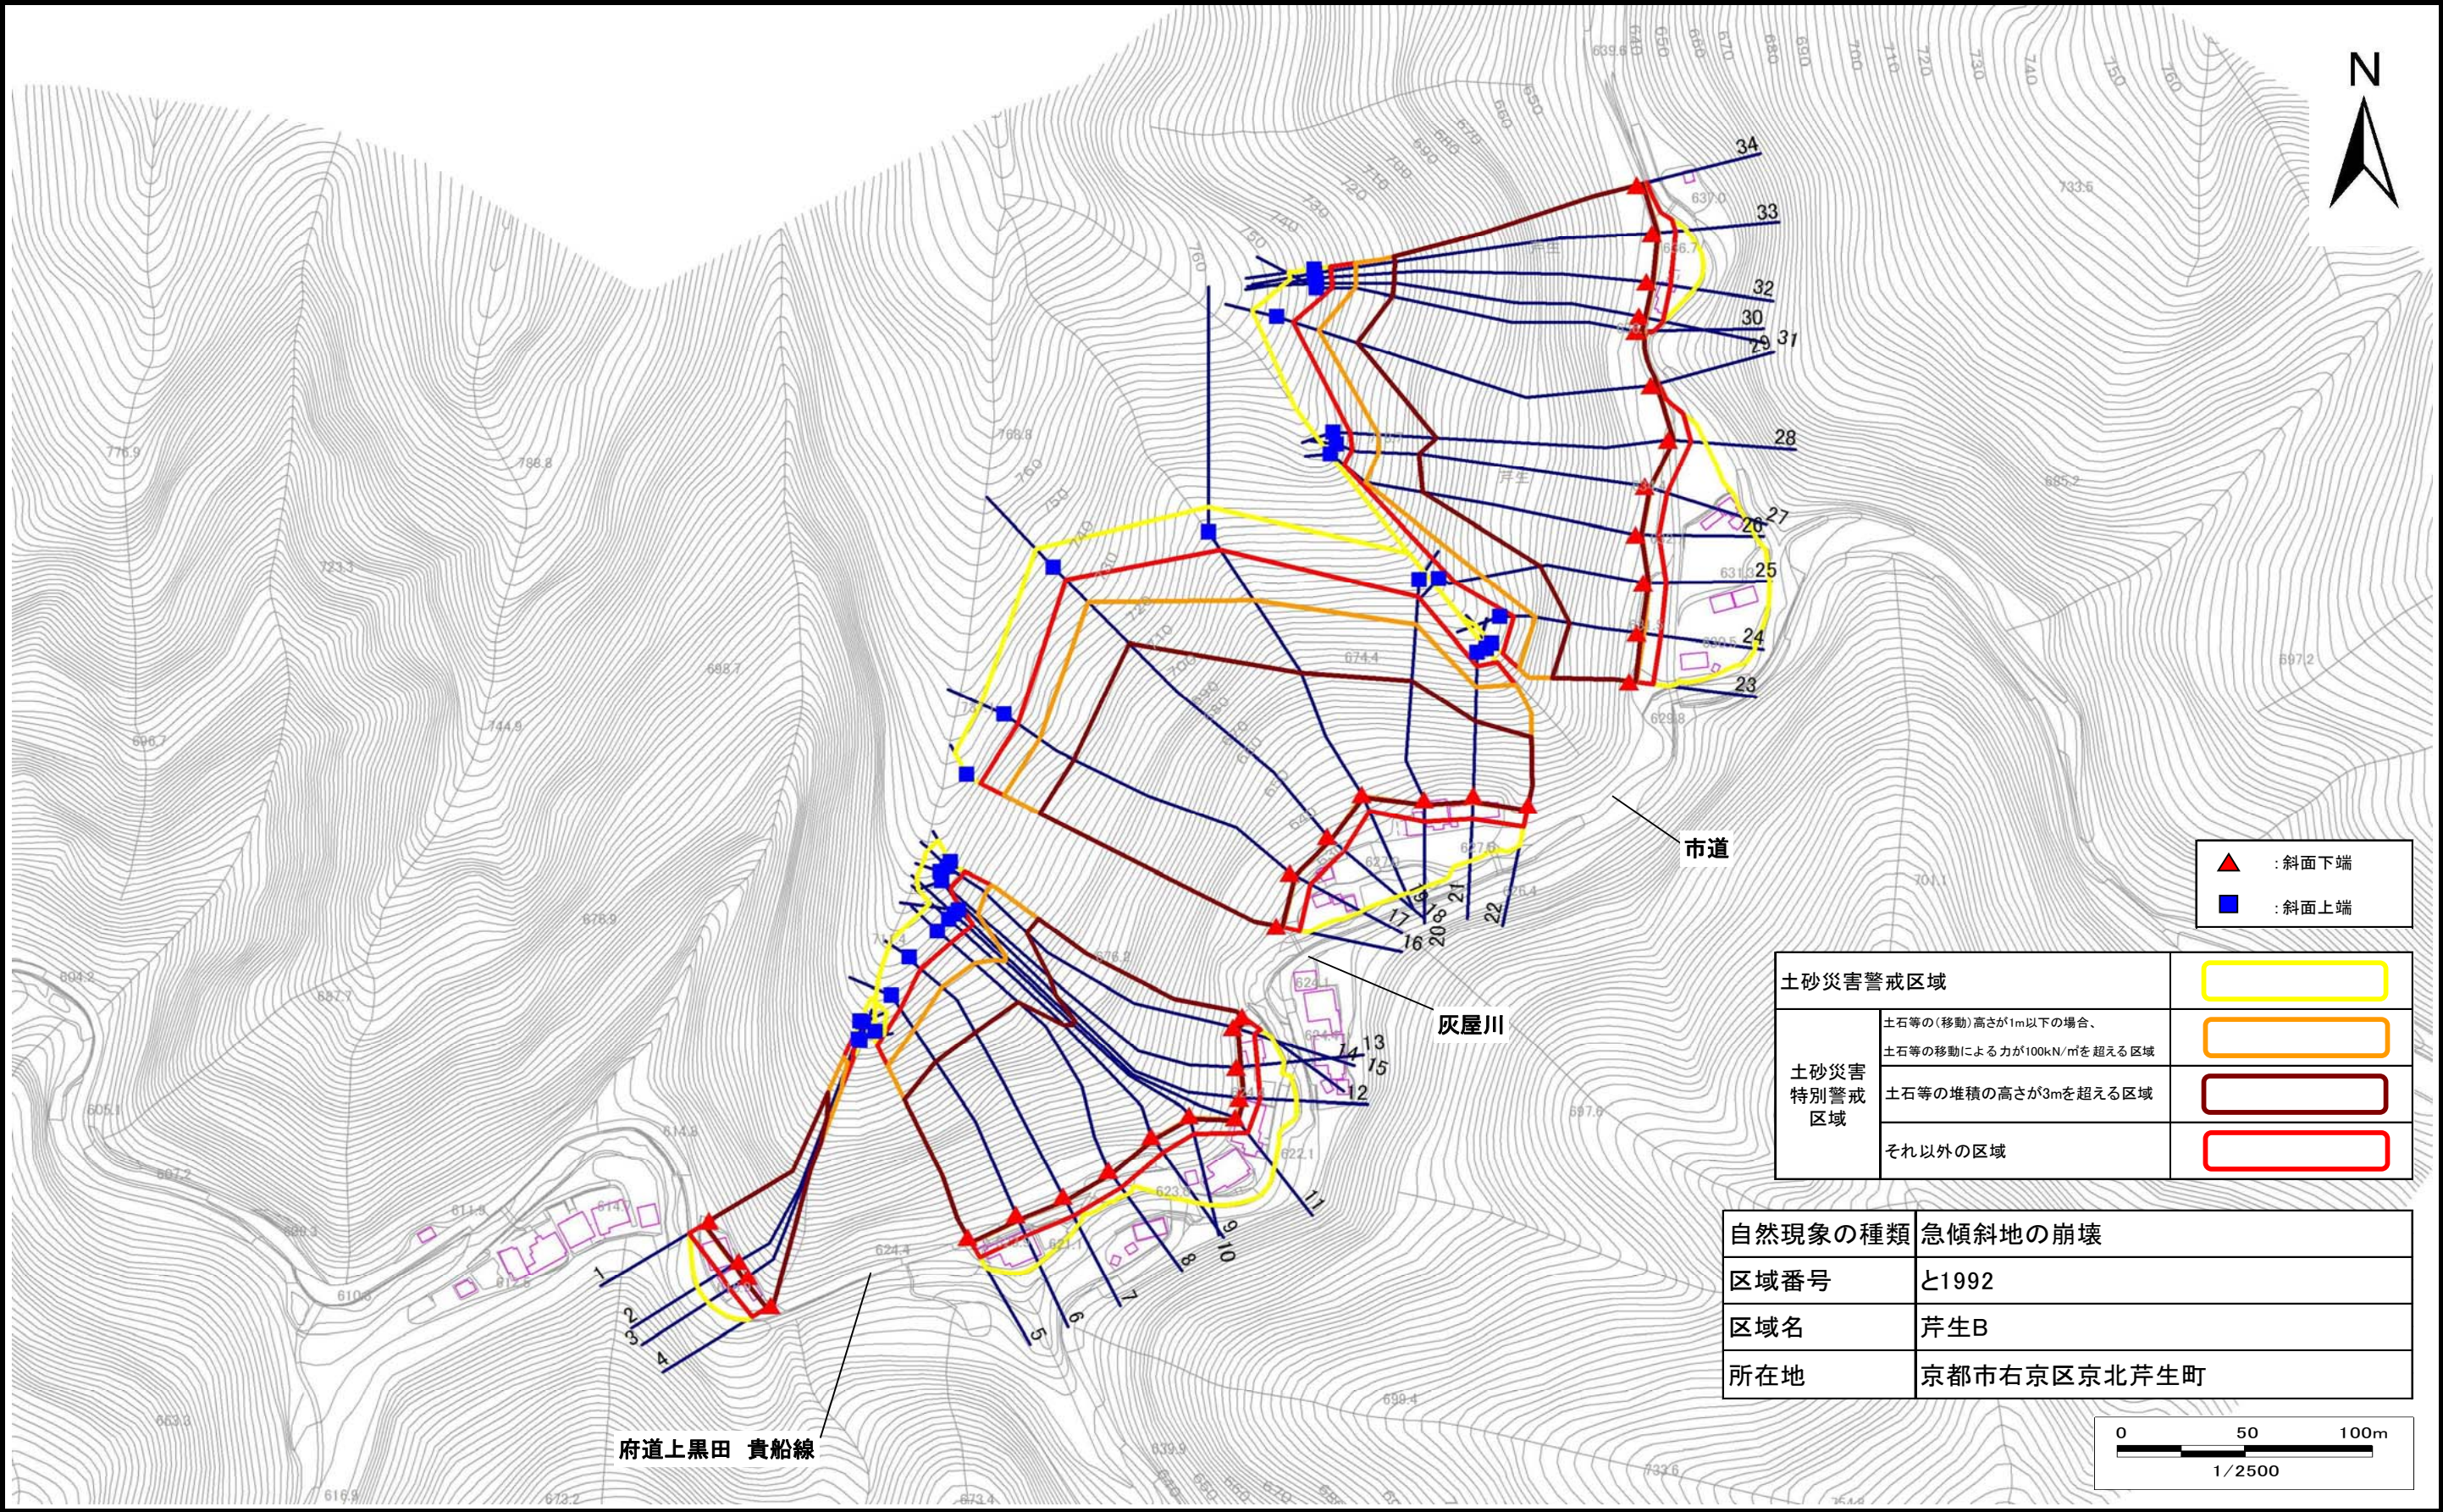
| 移動による力の最大値(kN/m <sup>2</sup> ) | 151.2 |
| 移動高の最大(m) | 1.0 |
| 堆積による力の最大値(kN/m <sup>2</sup> ) | 18.9 |
| 堆積高の最大(m) | 4.3 |
