土砂災害警戒区域・土砂災害特別警戒区域 位置図

自然現象の種類	急傾斜地の崩壊
区域番号	ね1006
区域名	北広瀬B
所在地	京都府南丹市八木町北広瀬

土砂災害警戒区域・土砂災害特別警戒区域 区域図

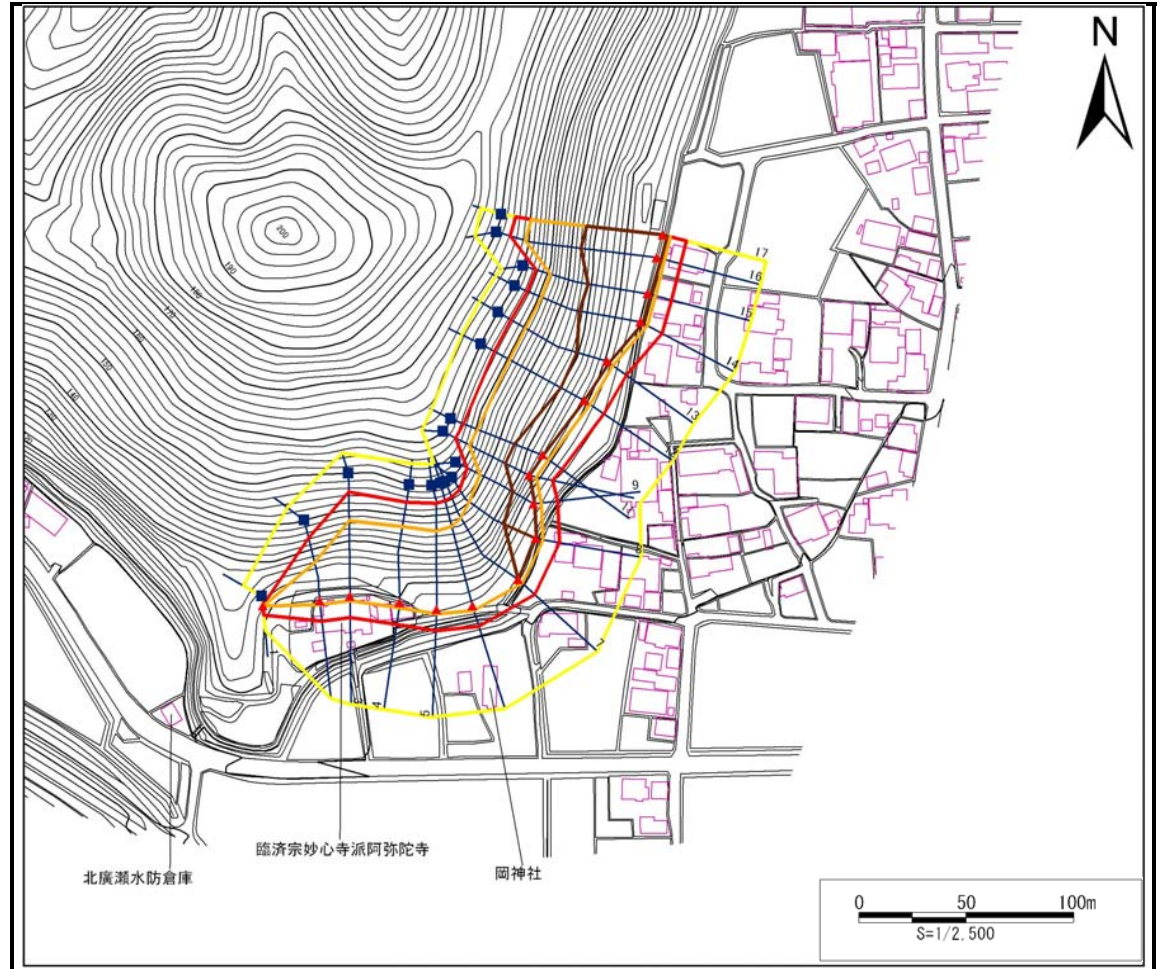
土砂災害警戒区域		
土砂災害特別警戒区域	土石等の(移動)高さが1m以下の場合、土石等の移動による力が100kN/m ² を超える区域	
	土石等の堆積の高さが3mを超える区域	
	それ以外の区域

移動による力の最大値 (KN/m ²)	161.1
移動高の最大 (m)	1.0
堆積による力の最大値 (KN/m ²)	20.1
堆積高の最大 (m)	4.0
