土砂災害警戒区域・土砂災害特別警戒区域 位置図

自然現象の種類	急傾斜地の崩壊
区域番号	は1058-2
区域名	上胡麻A
所在地	京都府南丹市日吉町上胡麻

土砂災害警戒区域・土砂災害特別警戒区域 区域図

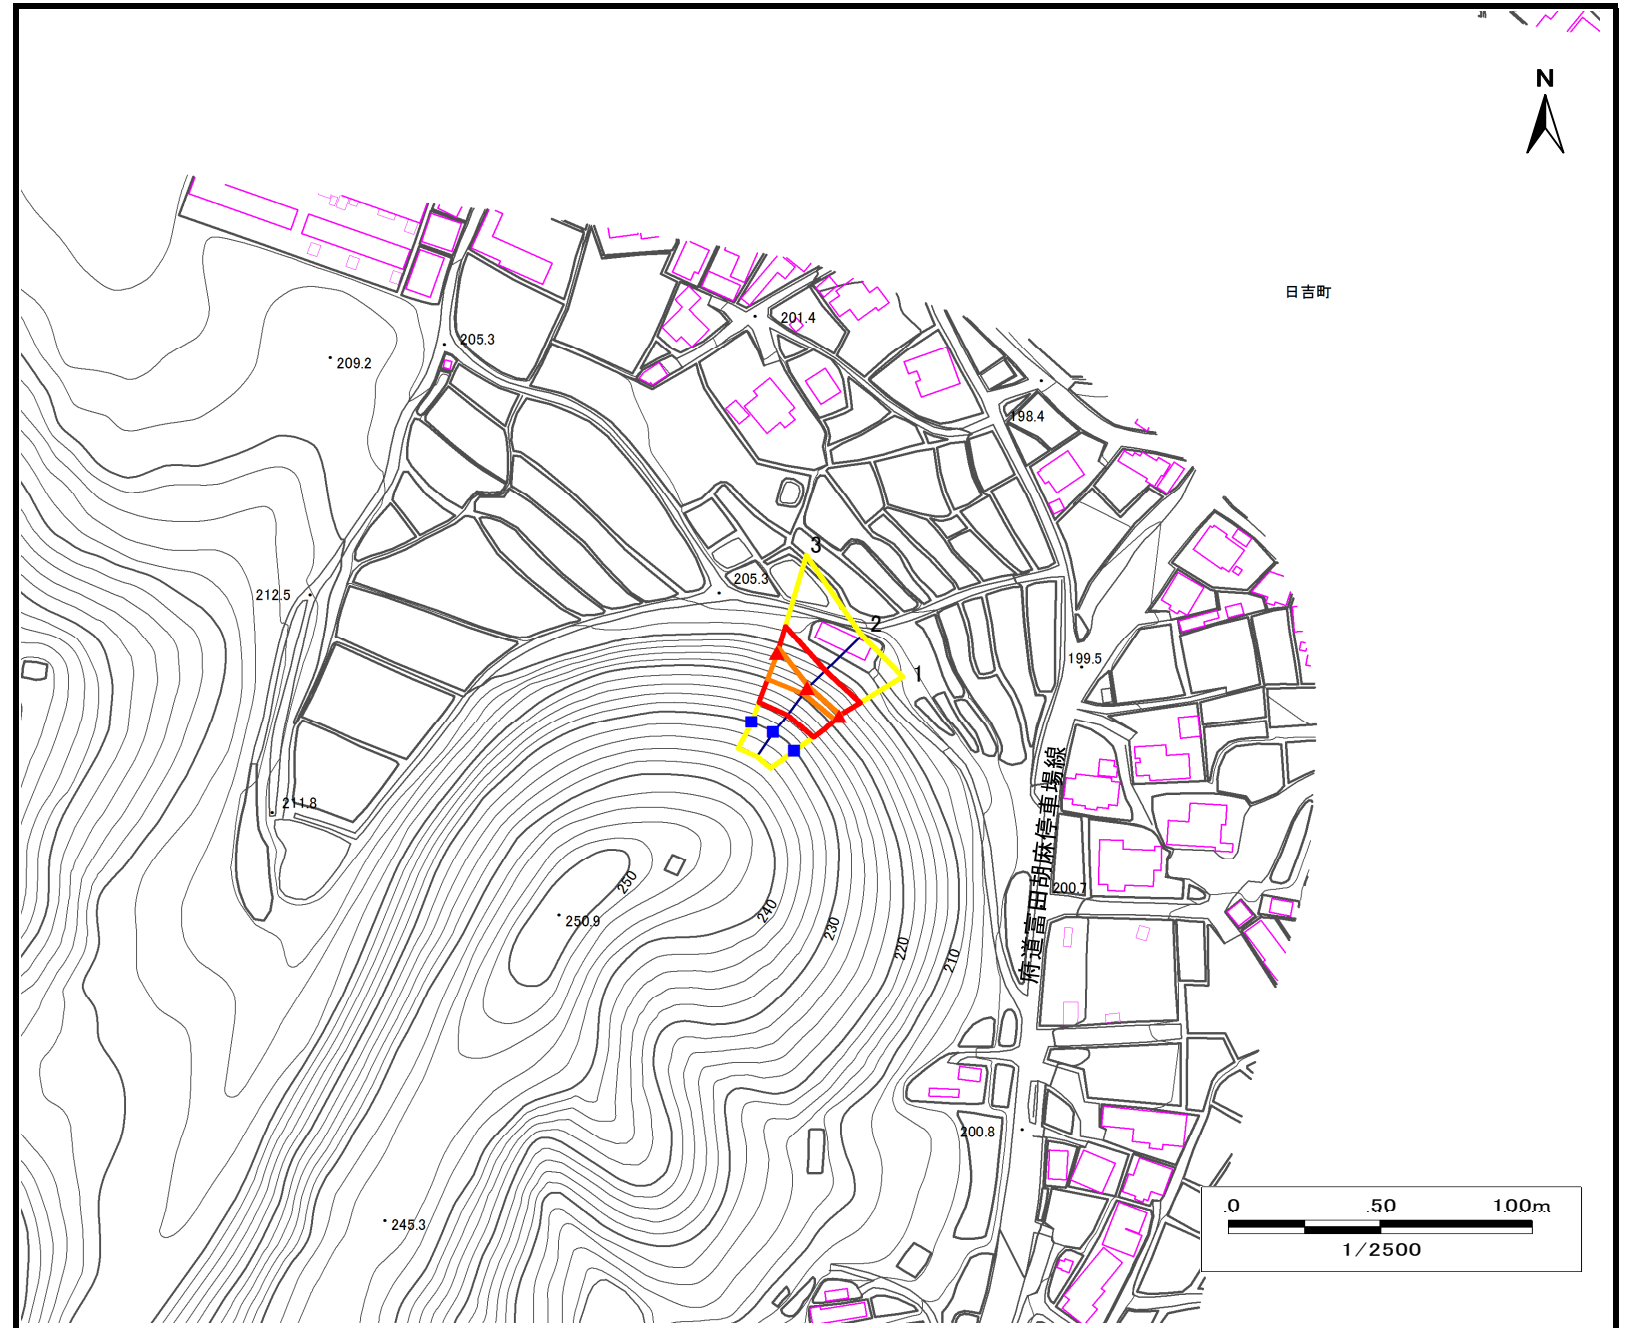
土砂災害警戒区域		
土砂災害特別警戒区域	土石等の(移動)高さが1m以下の場合、土石等の移動による力が100kN/m ² を超える区域	
	土石等の堆積の高さが3mを超える区域	
	それ以外の区域

移動による力の最大値(KN/m ²)	125.2
移動高の最大(m)	1.0
堆積による力の最大値(KN/m ²)	11.5
堆積高の最大(m)	2.3
